Oppdragsnavn: Prosjektklargjøring av E6 Moelv-Storhove
Oppdragsnummer: 618455-04
Utarbeidet av: Øystein Seljegard
Dato: 28.08.2020
Tilgjengelighet: Åpen

NOTAT G/s-tiltak fv. 2522, vurdering av konstruksjoner

SAMMENDRAG

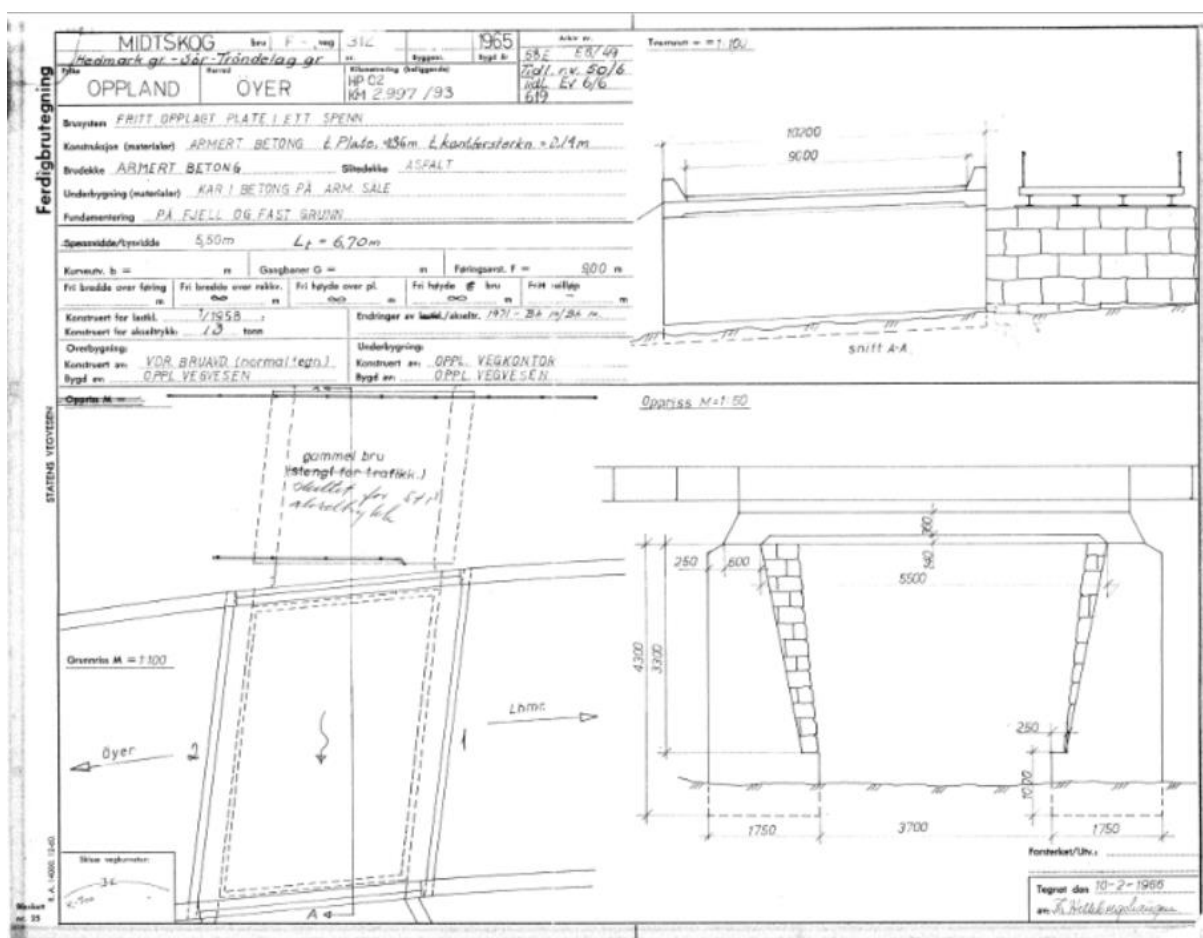
Figur 1-1 Ferdigbrutegning Midtskog bru fra Brutus

Fylkesvei 2522 går over nye 05-0619 Midtskog bru. Ferdigbrutegningen (se utklipp under) hentet fra Brutus viser at dette er en platebru fra 1966. Ved siden av (oppstrøms) ligger den gamle brua, som også er skissert inn på tegningen av nye Midtskog bru. Den gamle brua ser ut til å være betongplate på bærende stålbjelker som ligger på natursteinslandkar. På tegningen er det en påskrift som angir at den er skiltet for 5 tonns aksellast. Både nye og gamle lastforskrifter krever at g/s-bruer skal dimensjoneres for høyere aksellaster enn dette, så brua har antakelig lavere kapasitet enn dagens krav.

Kravet til aksellast på g/s-bruer var tidligere 60 kN (6 tonn), mens kravet i nyere regelverk er 80 kN. Brua er allerede skiltet ned til 5 tonn, og dette er neppe akseptabelt i en oppgradert situasjon. Merk at aksellast og totalvekt er forskjellige begreper, men på grunn av den korte spennvidden er det trolig aksellasten som blir dimensjonerende i en statisk beregning.

Forsterkningstiltak kan være aktuelt. I praksis vil nok det innebære å fjerne hele overbygningen og erstatte den med et plastøpt eller prefabrikkert betongdekke og montere nytt rekkverk – og

forsøksvis beholde eksisterende landkar. Dersom eksisterende landkar ved nærmere undersøkelser viser seg å ikke ha den nødvendige bæreevne, kan det være et alternativ å fundamentere det nye brudekket på borede peler i bakkant av landkarene. De gamle landkarene vil da kun få funksjon som forblending.

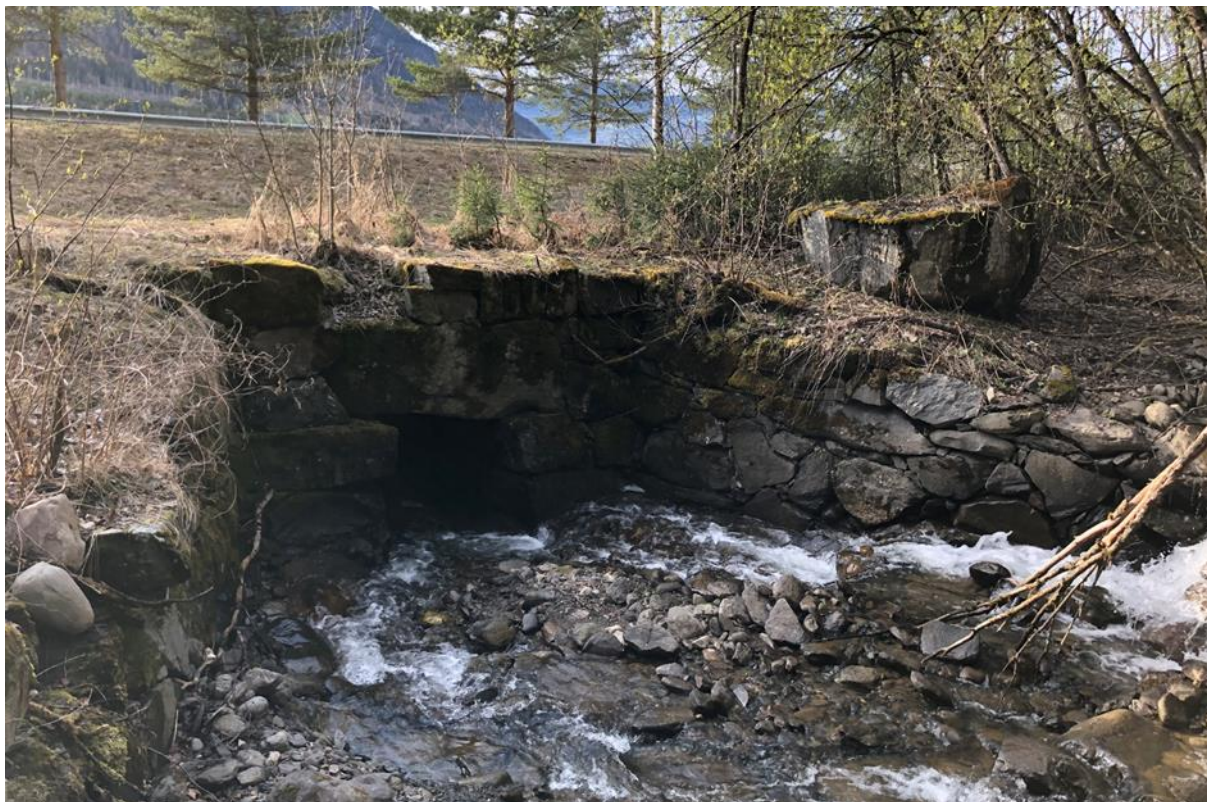
Bilde 2-1 Innløp steinkulvert (foto: Asplan Viak)

Stikkrennen under fylkesvei og E6 har en innløpskonstruksjon som vist på bildet under. Eksakt videre forløp av konstruksjonen er usikkert, men et sted er det åpenbart en overgang til et betongrør som har utløp i Lågen på vestsiden av E6.

Hvorvidt g/s-veg med tilhørende fylling uten videre kan anlegges over stikkrennen, er usikkert. For å finne ut om det er gjennomførbart uten noen form for tiltak, bør stikkrennen inspiseres for å avdekke det skjulte forløpet under veien. Dette kan gjøres ved innvendig inspeksjon eller ved frigraving.

Som mulige tiltak dersom stikkrennen har usikker bæreevne og utskiftning er uaktuelt, kan 1) overfylling med lette fyllmasser eller 2) støp av en form for overliggende avlastningsplate være aktuelt.

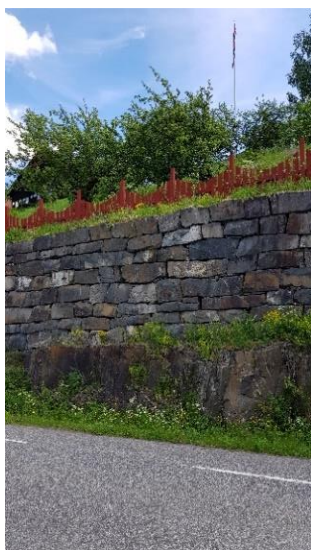
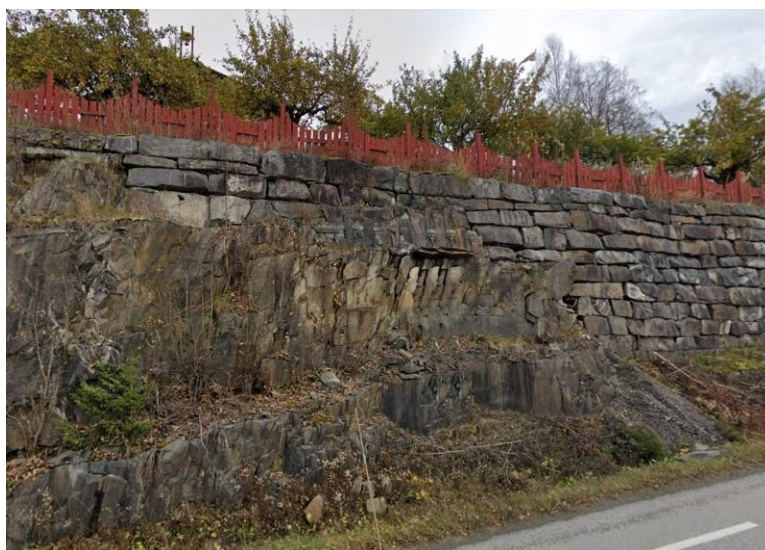
Bilde 3-1 og 3-2 Mur ved Fossegården (foto: hhv. Asplan Viak og Google Maps)

Muren ved Fossegården er en natursteinsmur med varierende høyde. Den er ikke registrert i Brutus. Av bilder ser den ut til å være fundamentert direkte på fjell i hele sin lengde. Det er noe begroing, oppsprekking og tegn til utrasing mot endene av muren. Selv om muren ikke direkte berøres av g/s-tiltaket, vil det være behov for noe oppryddings- og sikringsarbeider ved muren.

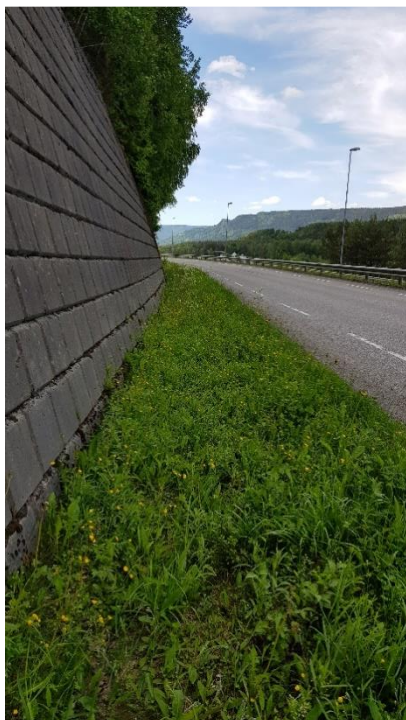
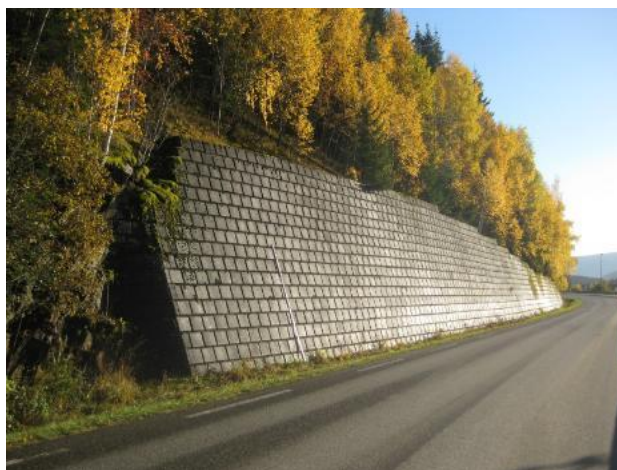
Bilde 4-1 og 4-2 Mur nord for Fossegården (foto: hhv. Asplan Viak og Brutus)

Muren nord for Fossegården er i Brutus benevnt «05-1466 Støttemur Fv 312 2 5181». Det er angitt at det er prefabrikkert tørrmur med lengde 105 meter og gjennomsnittlig høyde 5 meter. Byggeår og antatt restlevetid er ikke angitt, og det foreligger heller ingen opplysninger om fundamentering eller byggemetode for øvrig. Tilstanden antas tilfredsstillende, med unntak av noe begroing mv.

Vår vurdering er at g/s-tiltaket ikke påvirker murens stabilitet i vesentlig grad. Det bør imidlertid utvises noe forsiktighet ved graving og masseutskiftning nær murfoten – og det anbefales at utgraving, tilbakefylling og komprimering foretas suksessivt langs muren.
