Øyer kommune

► Sårbarhetsvurdering av bekker i Øyer Sør

Kartlegging av vassdrag og nedbørfelt, og vurdering av sårbare punkter

Oppdragsnr.: 5209948 Dokumentnr.: OV-1 Versjon: J06 Dato: 2022-03-07

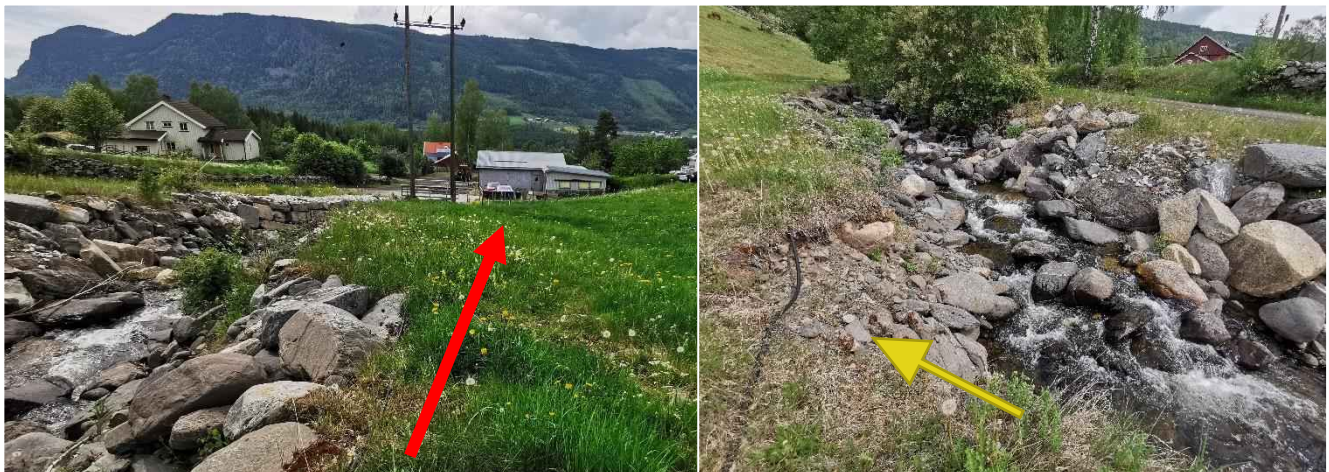
Figur 16: Oppstrøms punkt C, hvor kapasiteten i vassdraget er svært lite, og det er påbegynte erosjonsskader langs sidene. Det kan være fare for hus og veger dersom vann renner ut av bekkeløpet.

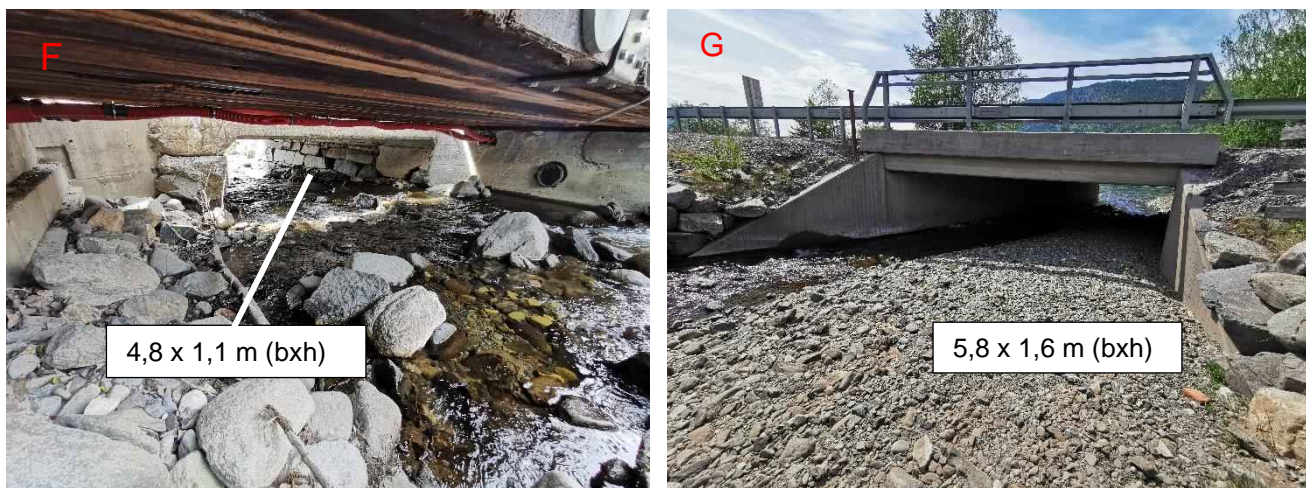
Figur 19: Bruer i punkt F (t.v.) og G (bru for E6). Det er tydelig at sedimenter opplagres over tid, og at bruene er utsatt for kapasitetsproblemer. Det er viktig med jevnlig vedlikehold i form av rensk for å unngå flomskader og vann på avveie.

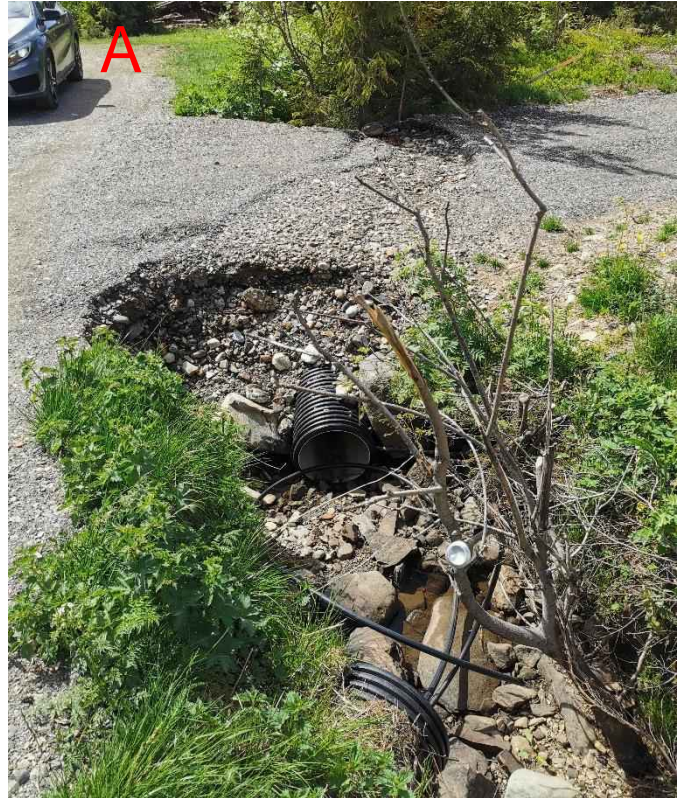
Figur 31: Bilder som viser sårbare punkter i befart del av Lisæterbekken. Mye massetransport og erosjonsskader.

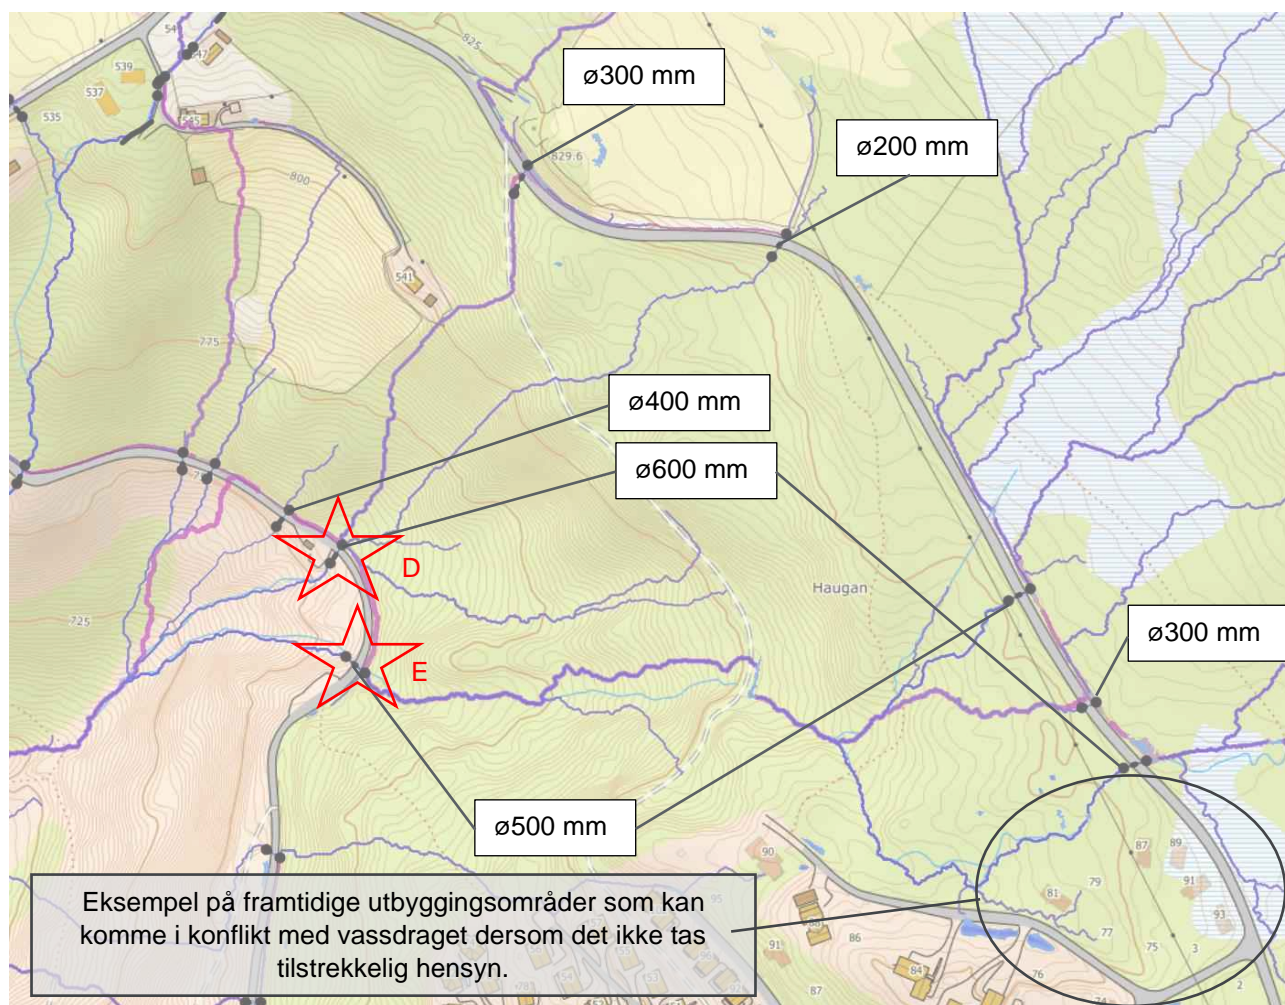
Den søndre bekkstrengen som renner forbi Haugan er ikke befart, da den i liten grad er påvirket av utbygging, og har lite skadepotensial for bygninger. Det er sett på stikkrenner gjennom veger, og disse er vist i Figur 32, hvorav to er ansett som sårbare pga. små dimensjoner og fare for gjentetting. Figuren under viser også eksempel på at planlagt utvidelse av hyttefeltet kan påvirke både myr og vassdrag. Tiltak for å begrense negativ påvirkning på vassdragene er nødvendig og haster både her og andre steder.

Figur 32: Sårbare punkter og dimensjoner på stikkrenner for den søndre delen av "Lisæterbekken". Figuren viser også eksempel på at hytteutbyggingen nærmer seg vassdrag, som bør hensyntas ved all framtidig utbygging. Dette ser man ved de fleste vassdragene i planområdet.

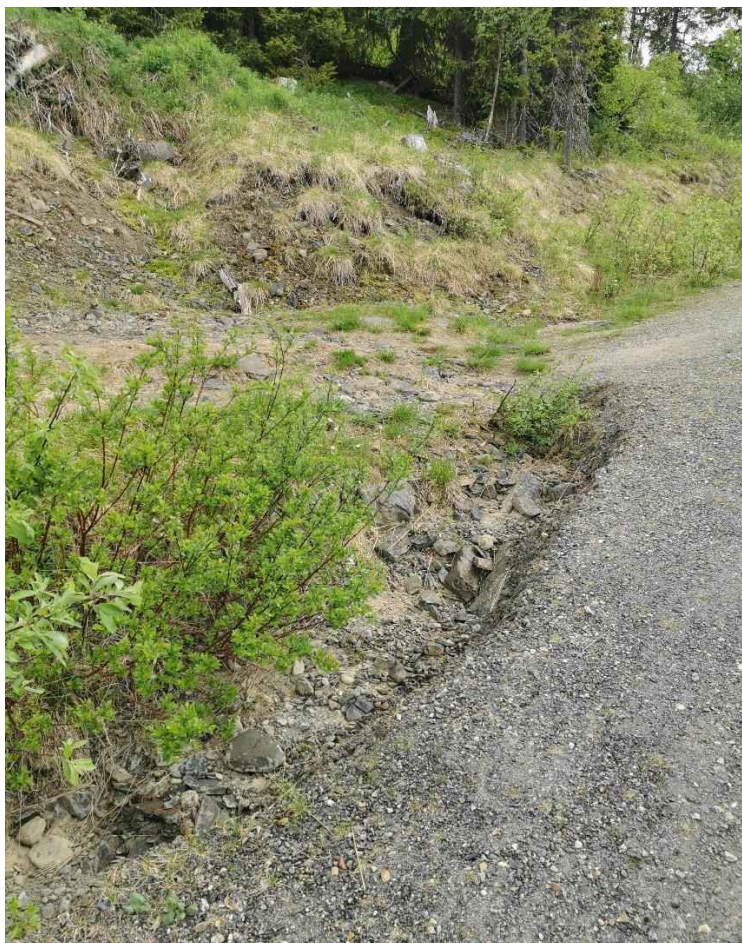
Figur 34: Erosjonsskader på vegen nedenfor hyttefeltet sør for Haugan, som følge av for lite tilrettelagt flomvei fra myrområdet oppstrøms hyttefeltet.

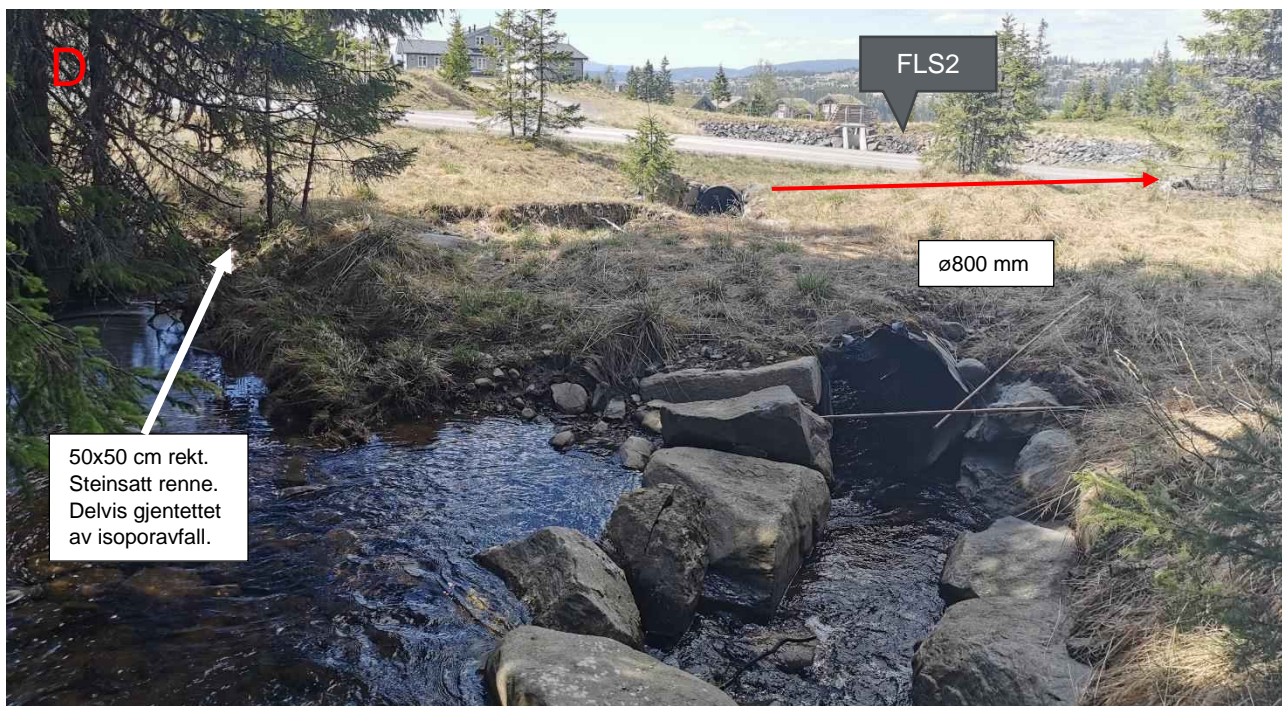
Figur 49: Punkt D inkluderer to stikkrenner hvorav den første (nærmest t.h.) har overløp via en rektangulær stikkrenne (t.v.). Den bakre av disse stikkrennene leder bekken gjennom vegen og ut i FLS 2, og kapasitetsproblemer i denne vil kunne medføre at vannet renner langs dammens høyre side. Sannsynligvis vil vannet renne tilbake til kanalen nedstrøms dammen, men det kan likevel bli erosjonsskader på vegen. Det steinsatte overløpet var full av sediment og søppel.

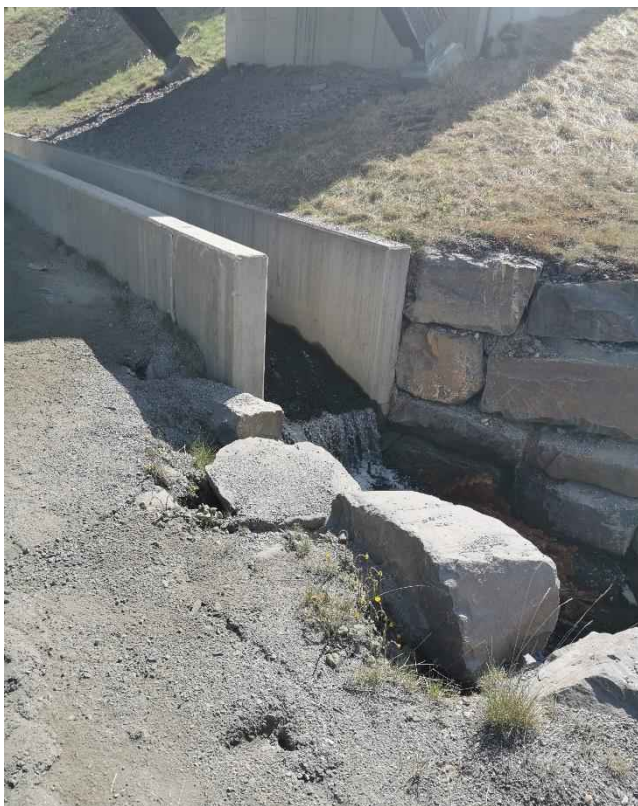
Figur 51: Søre Slåbekken er lagt i en renne under ei bru i nordenden av strekning E (t.v.). Det er store erosjonsskader ved enden av renna hvor traseen har en 90 graders sving og en stikkrenne fra øst også har utløp. Det er fare for utrasing av større blokker som kan begrense kapasiteten i bekken. Finmasser langs vegen er også i ferd med å vaskes ut.

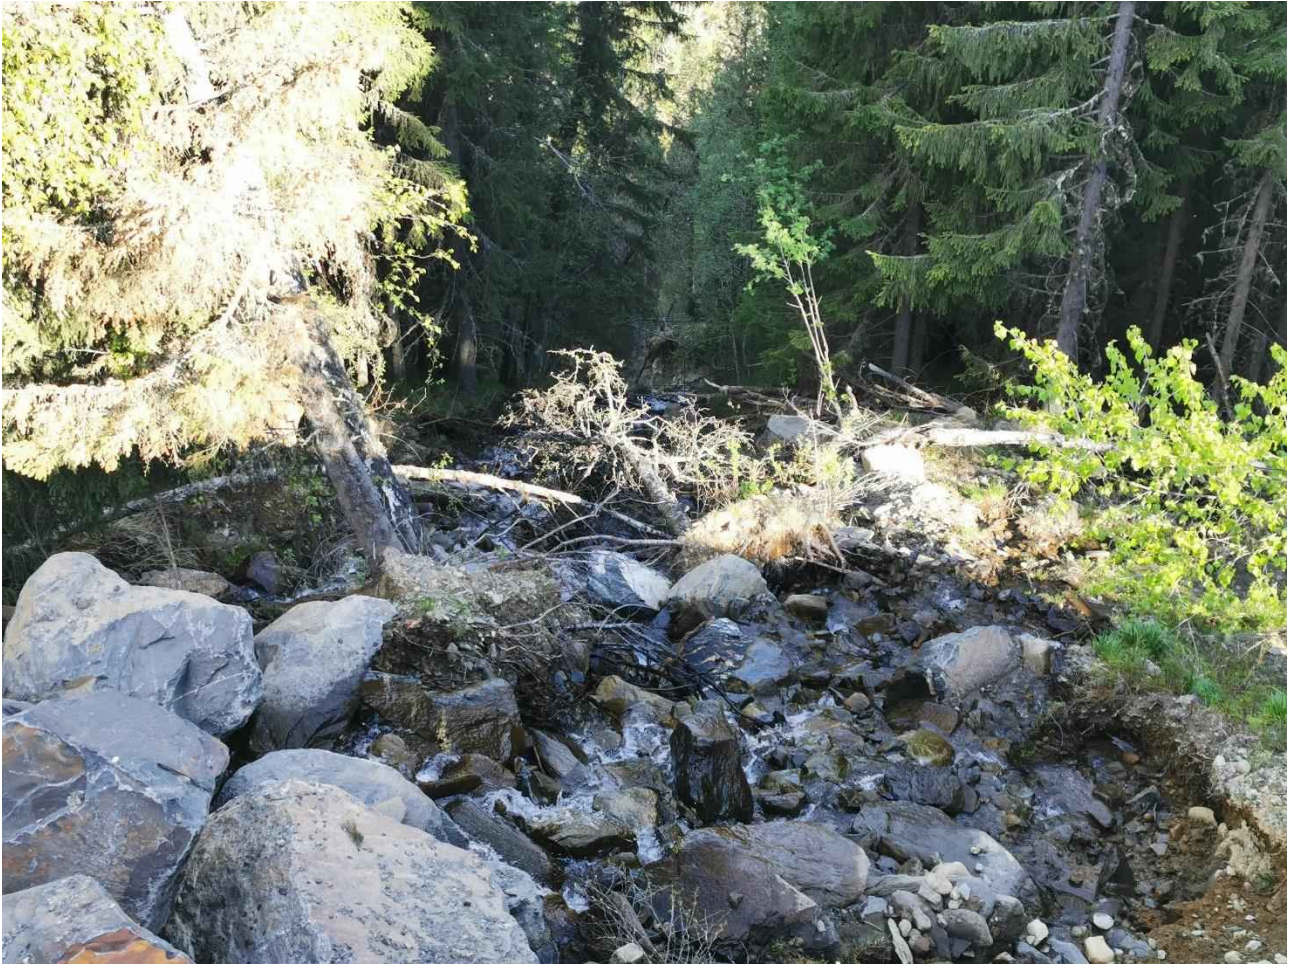
Figur 55: Utløpet av den siste stikkrenna til Dalanbekken før utløp i Mosåa. Stikkrenna går gjennom adkomstvegen til et anleggsområde fra Mosætervegen. Strekningen nedstrøms er ikke befart, pga. høy bratthet, men det ble observert på en strekning på ca. 50 meter nedstrøms at det var betydelige erosjonsskader og stort potensiale for massetransport. Mye av skadene er trolig fra en flom i 2014, men en så tydelige spor etter ny erosjon og massetransport.

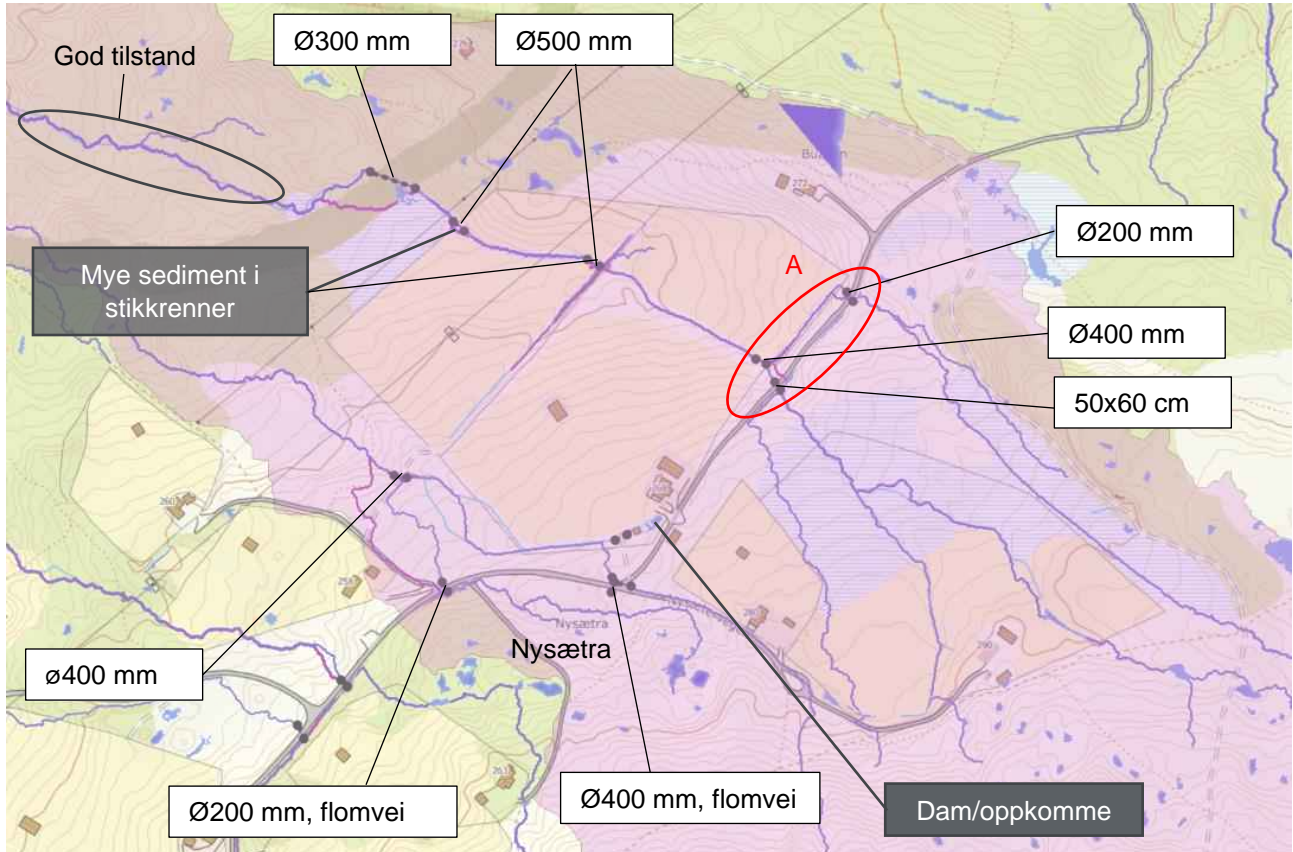
Figur 58: Dalanbekken ved Nysætra. Lilla område angir utstrekning av Dalanbakkens nedbørfelt. Det er lite fare for bygninger, men det er tegn til en del erosjon langs grusvegen ved område A, hvor bekken har to gjennomløp.

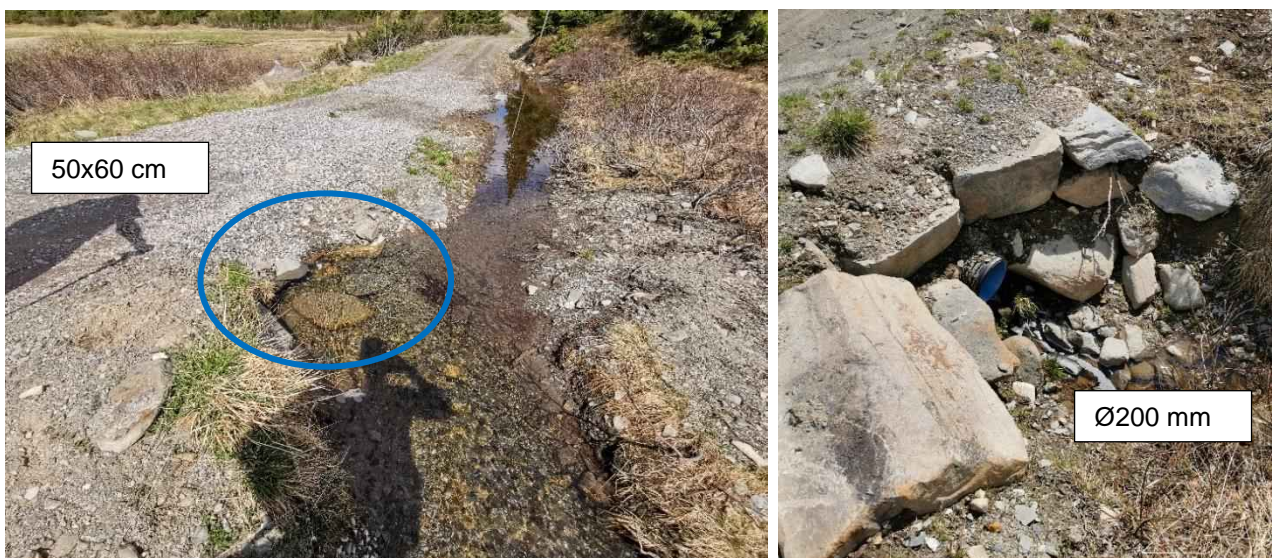
Figur 59: Ved område A er det to stikkrenner, hvorav den ene er en rektangulær stålrinne uten tydelig innløpsutforming (også nesten helt gjentettet (blå sirkel)), og den andre er av plast med delvis erosjonssikring. Dimensjonene er små, og faren for gjentetting er stor. Dette har medført erosjonsskader på veg og grøfter.

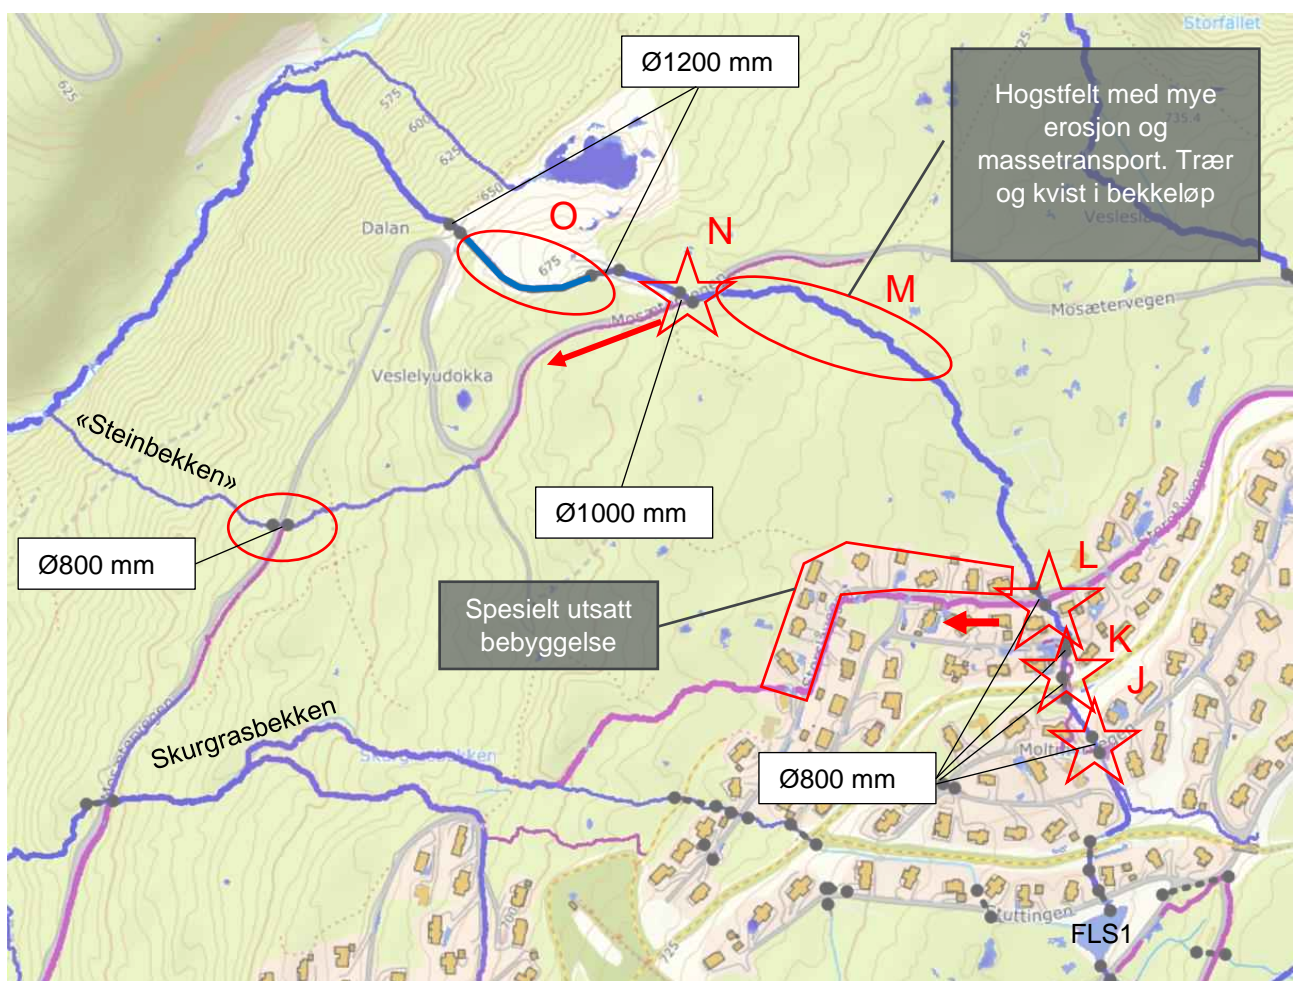
Figur 66: Dalanbekken fra dammen (FLS1) til utløp i Mosåa via hyttefeltet. Det er flere sårbare punkter hvor vann på avveie kan gjøre skade på bebyggelse og infrastruktur. Deler av Dalanbekken kan også drenerer mot nabobekkene «Steinbekken» og Skurgrasbekken. Ettersom dammen og bekkeløpet nedstrøms bare er dimensjonert for 50-årsflom (med nå ugyldige IVF data; for lave nedbørverdier) med 20% klimapåslag er det stor fare for flomproblemer og skader.

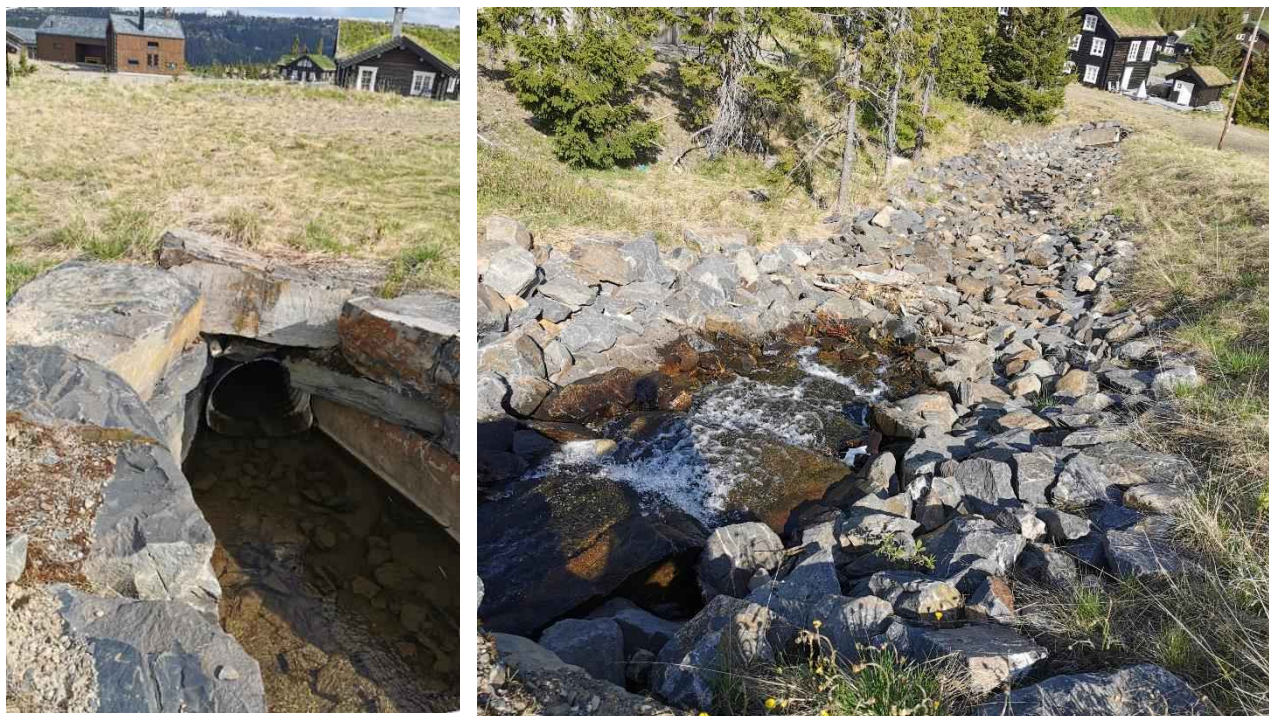
Figur 67: Viser eksempler på hvordan Dalanbekken er ført gjennom hyttefeltet ved J, K og L.

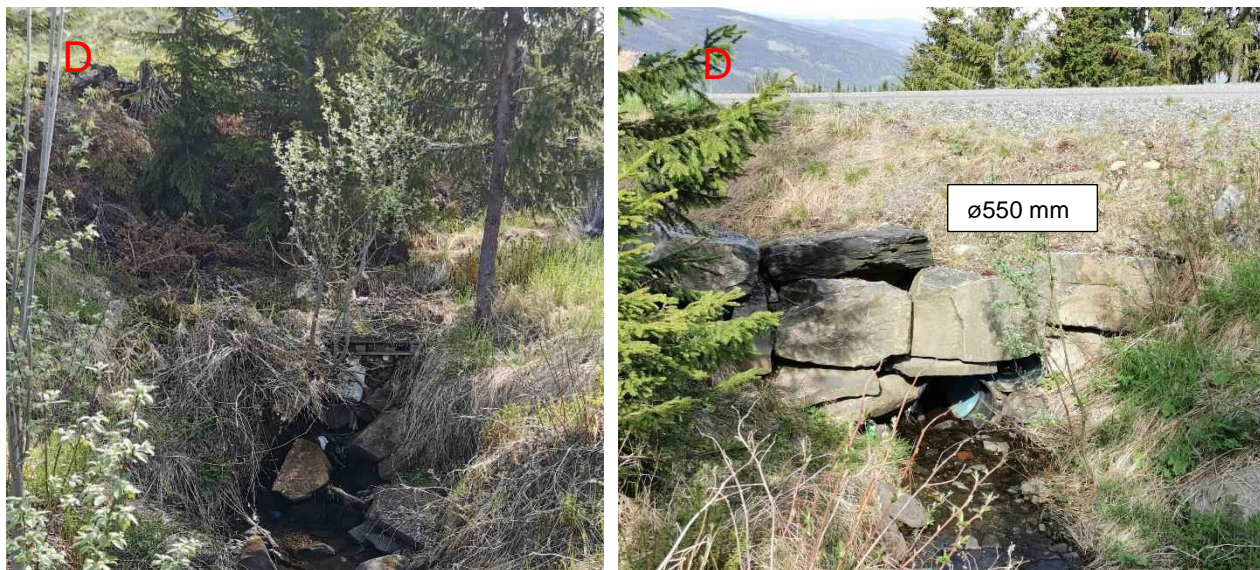
Figur 75: Oppstrøms stikkrenna i punkt D er bekkeløpet fylt igjen med hageavfall, isopor og paller (venstre bilde). Det er nærmest ikke kapasitet igjen. Ved flom kan deler av dette bli med vannet og tette igjen stikkrenna i punkt D (høyre bilde), som har liten kapasitet i utgangspunktet. Dette vil medføre flomskader nedstrøms langs flomveien.

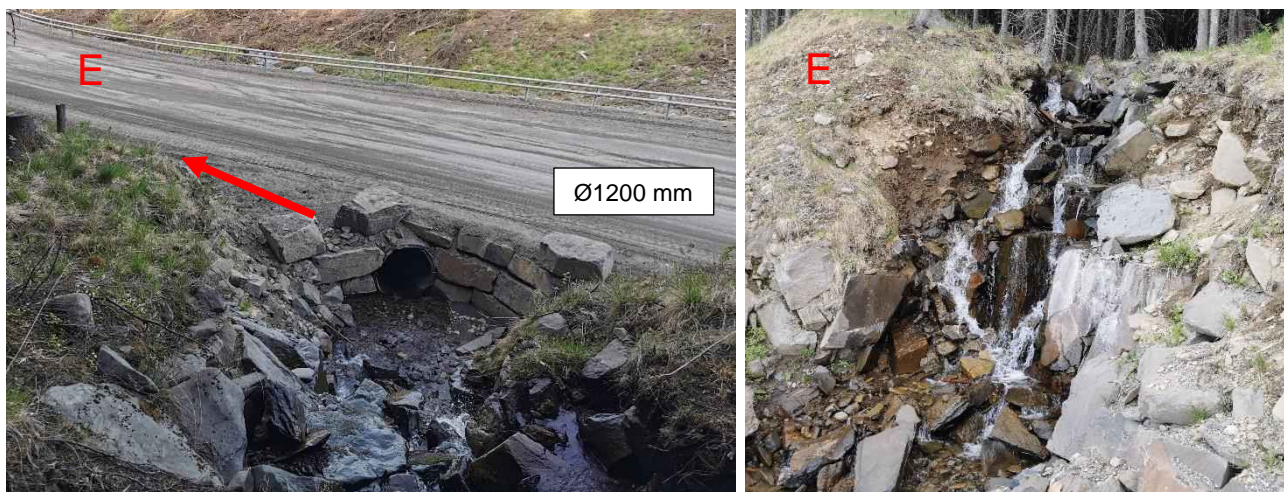
Figur 76: Innløp av stikkrenne i punkt E (t.v.) og nedløpet umiddelbart oppstrøms stikkrenna (t.h.). Nedløpet er bratt, og det er mye erosjon og massetransport. Dette kan medføre større utrasing ved flom som kan tette stikkrenna nedstrøms.

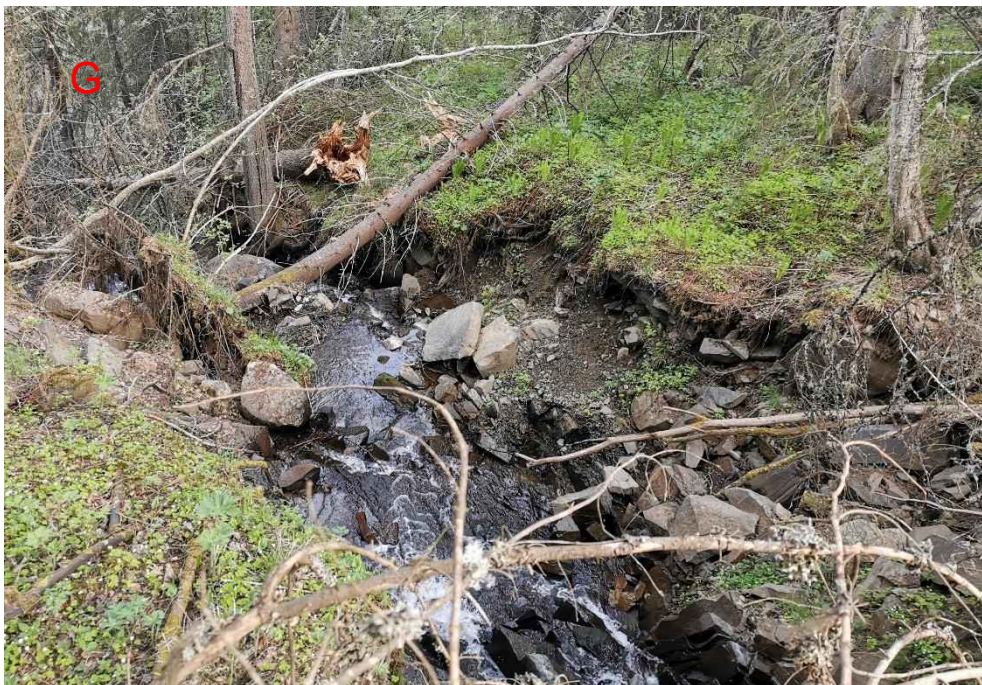
Figur 78: Nedstrøms siste stikkrenne før utløp i Mosåa har bekkeløpet mye erosjonsskader og vindfall/undergravde trær, som fører til stor massetransport ut i Mosåa.

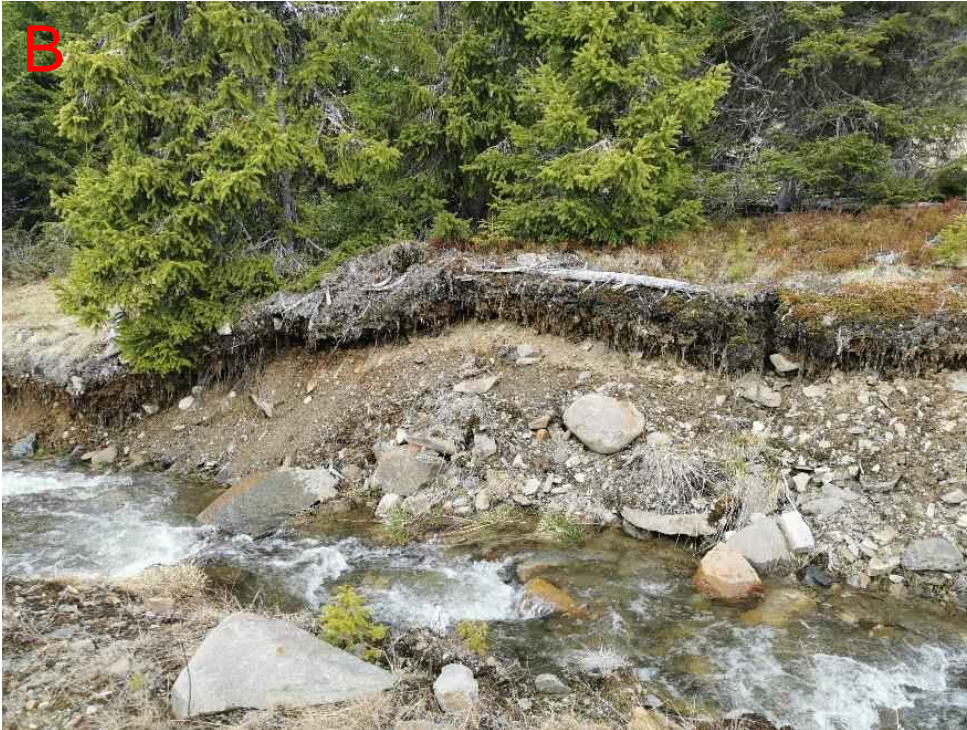
Figur 83: Erosjonsskader ved B.

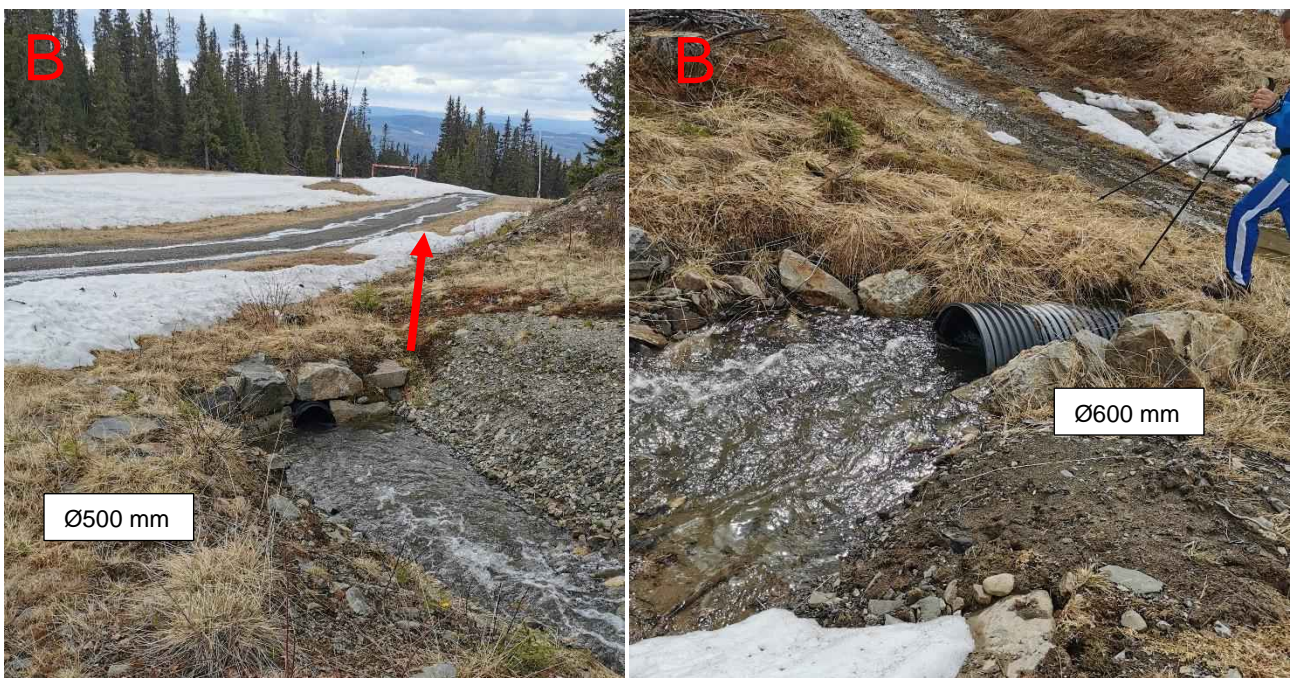
Figur 84: Innløp av stikkrenner i B. De var ved befaringstidspunktet nesten fulle. mhp. kapasitet.

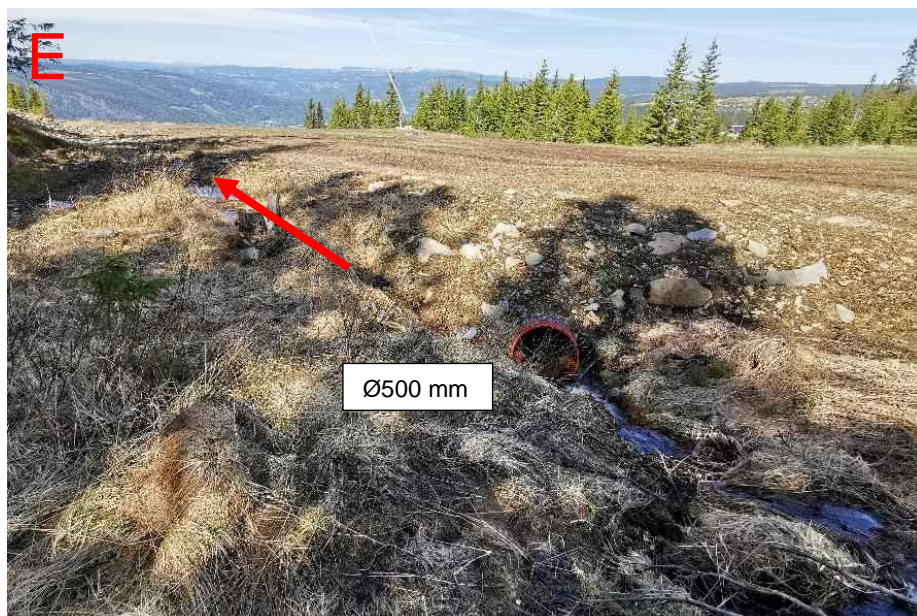
Figur 86: Innløp på stikkrenne i punkt E, hvor flomveien videre er vist med rød pil.

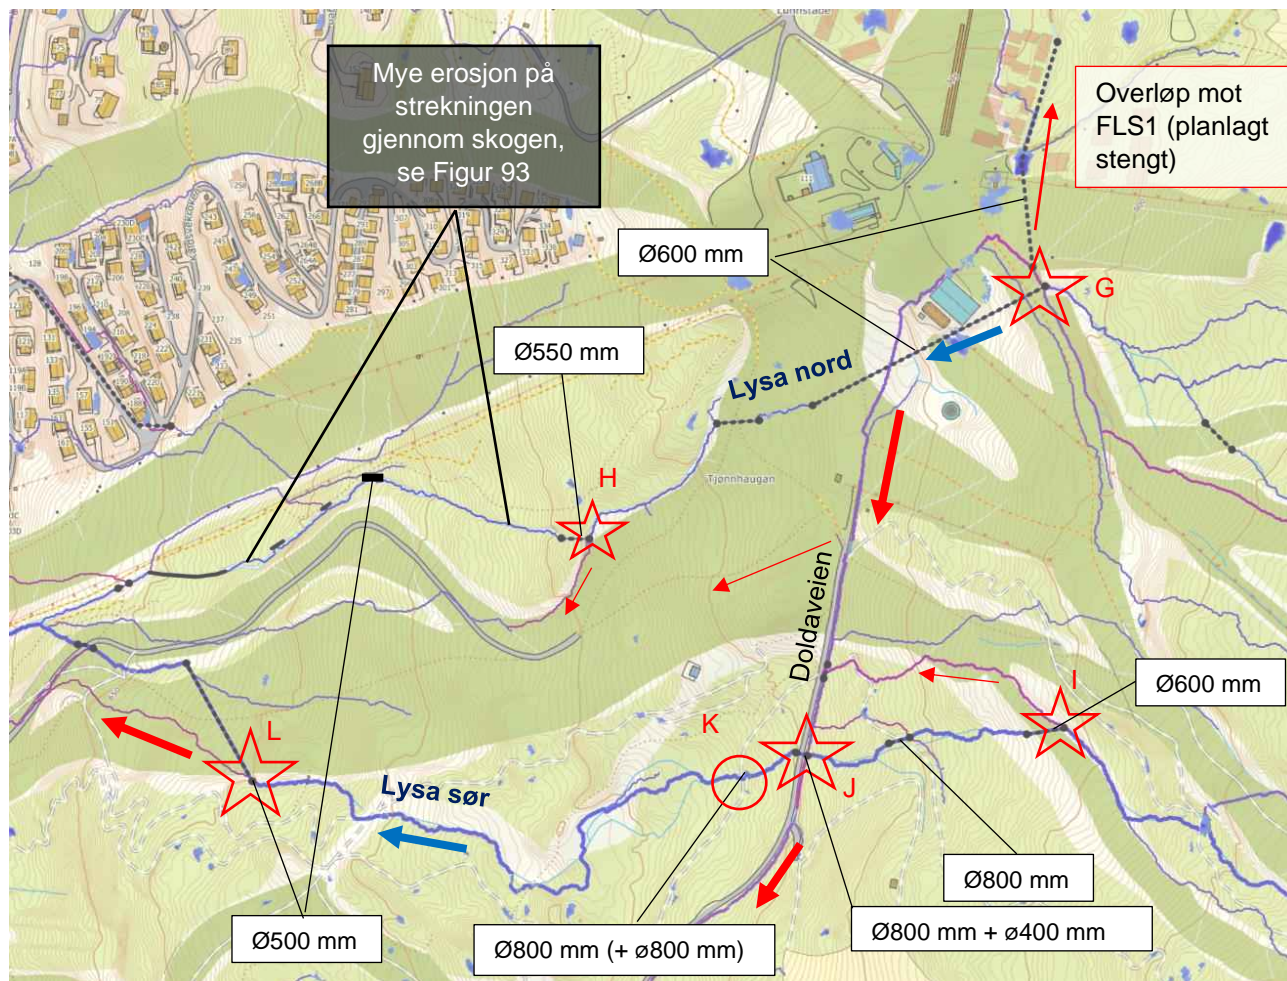
Figur 88: Sårbare punkter for Lysa er bl.a. den lange lukkingen på Mosetertoppen (G) hvor for liten kapasitet kan medføre at flomvann drenerer mot Dalanbekken/Skurgrasbekken og/eller i vegggrøfta sørover. Kulvertene/stikkrennene for Lysa gjennom Doldaveien (J) er derfor også et viktig punkt for å forhindre videre drenering mot Kleivbekken sørover. Punkt L vil også kunne medføre vann på avveie inn i Kleivbekken sitt nedbørfelt, og være en potensiell fare for bebyggelse.

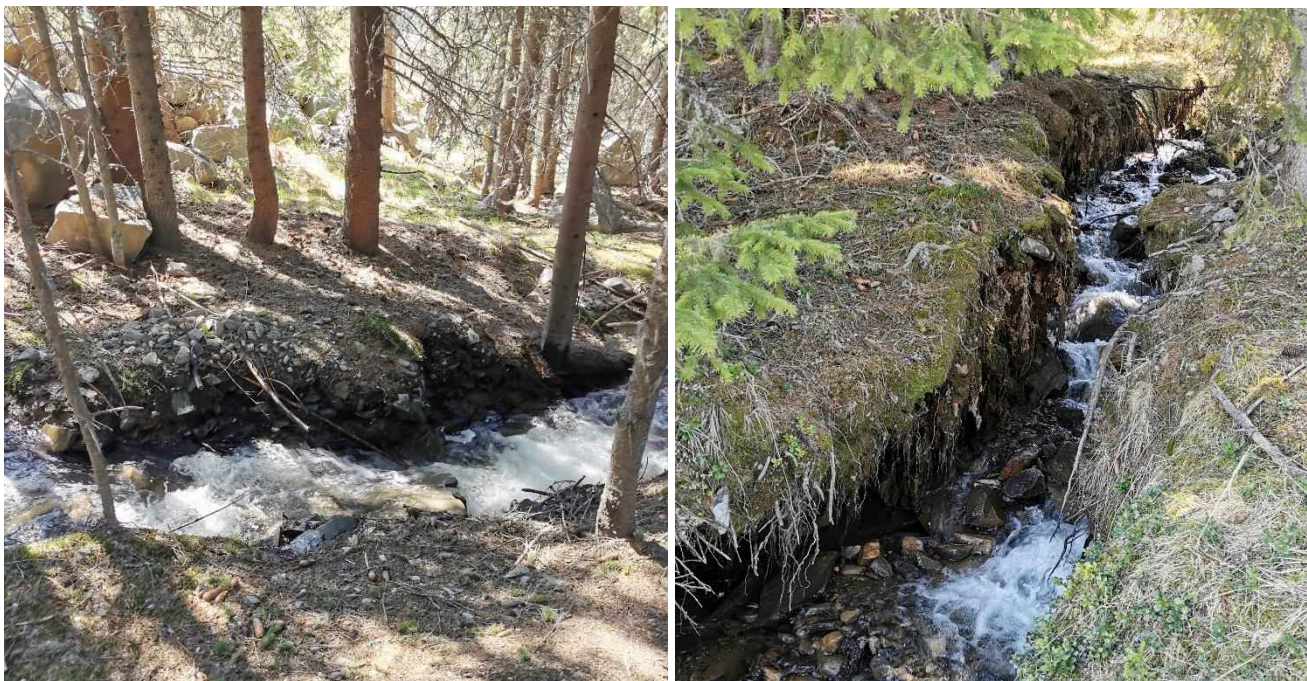
Figur 93: Erosjonsskader på bekkeløpet gjennom skogen nedstrøms punkt H. Det antas at bekken har blitt lagt om hit og ev. at vannføringen har økt betydelig ift. en naturlig situasjon før utbyggingen (se også Figur 94).

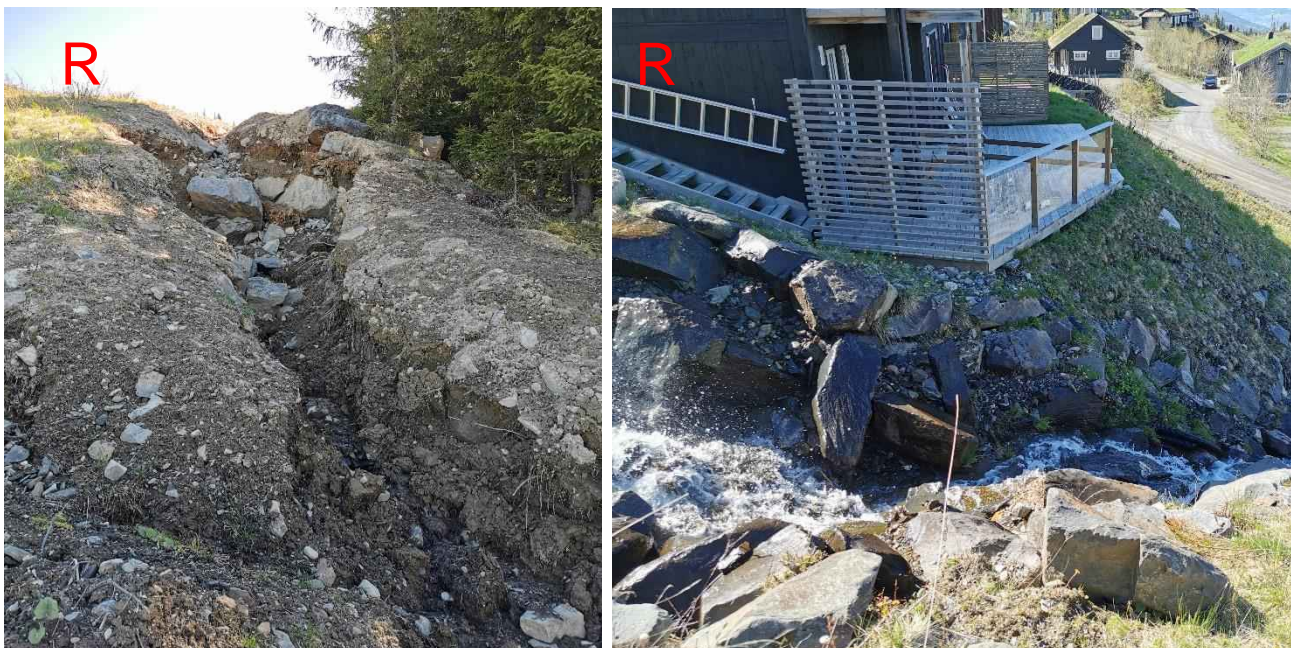
Figur 100: Flomveien langs nordsiden av hyttefeltet ved Kaldsvekroken (R). I flomsituasjoner/snøsmelting kan det komme en del vann i flomveien fra nord-øst, selv om denne var tørr under befarig (t.v.). Litt lenger nedstrøms kommer det ut et silder og en mindre lukking hvor det var en del vannføring. Bekkeløpet videre går tett på hyttebebyggelsen (t.h.), og erosjonssikringen er stedvis mangelfull. Området var preget av mye erosjon.

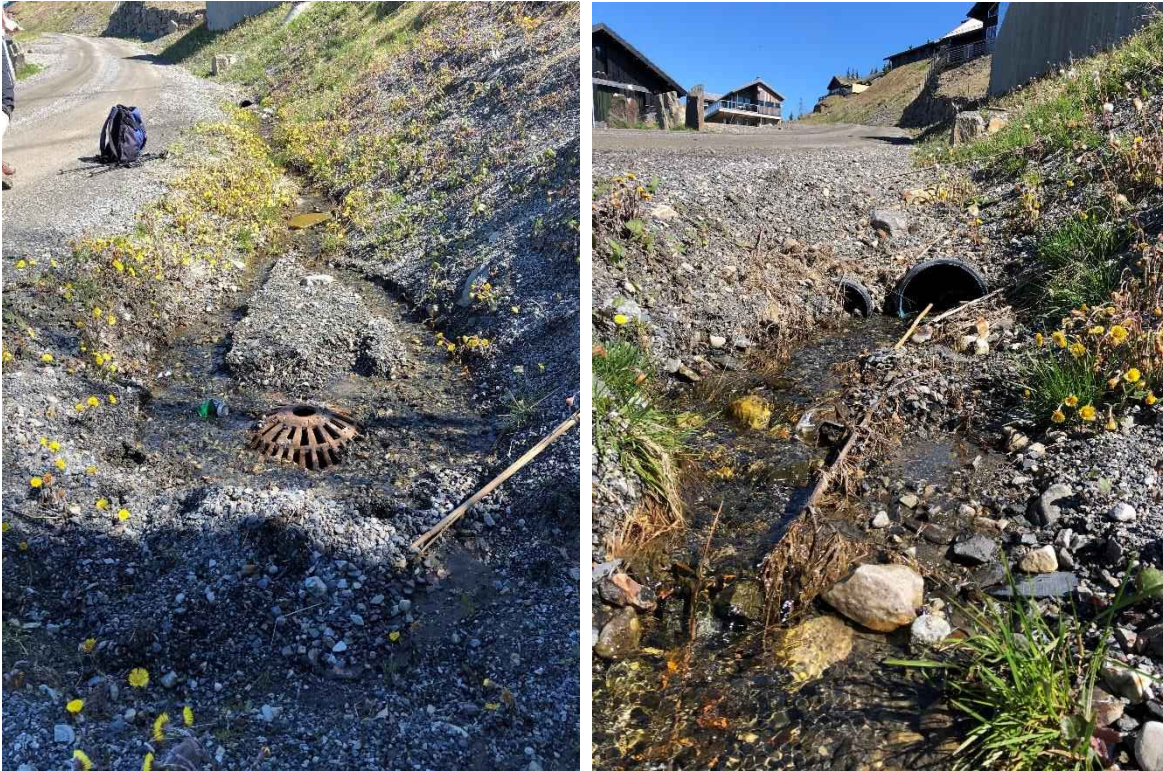
Figur 102: Veggrøfta langs Kaldsvækroken er full av sedimenter og sluket som leder vann til utløp i flomveien (t.v.) på nordsiden av hyttefeltet er nesten gjentettet av grus og stein.

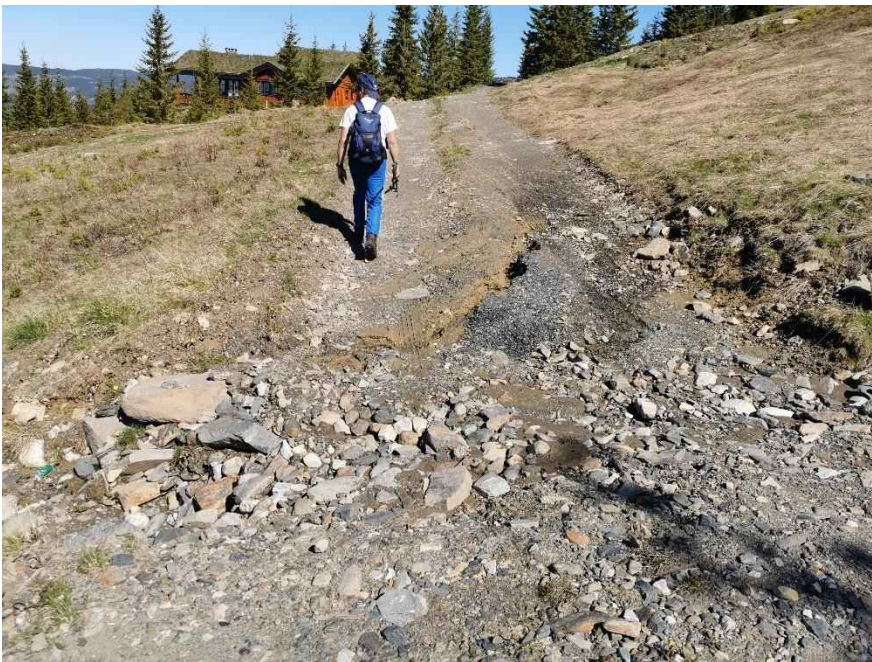
Figur 103: Erosjonsskader over traktorvegen mellom Kaldsvækroken og Tettgrasvegen. Mye vann fra alpinbakken er drenert mot sørsiden av alpinbakken, og i snøsmeltinga kan vannføringen bli relativt stor. Vannet renner videre herfra til flomveien vist i Figur 100.

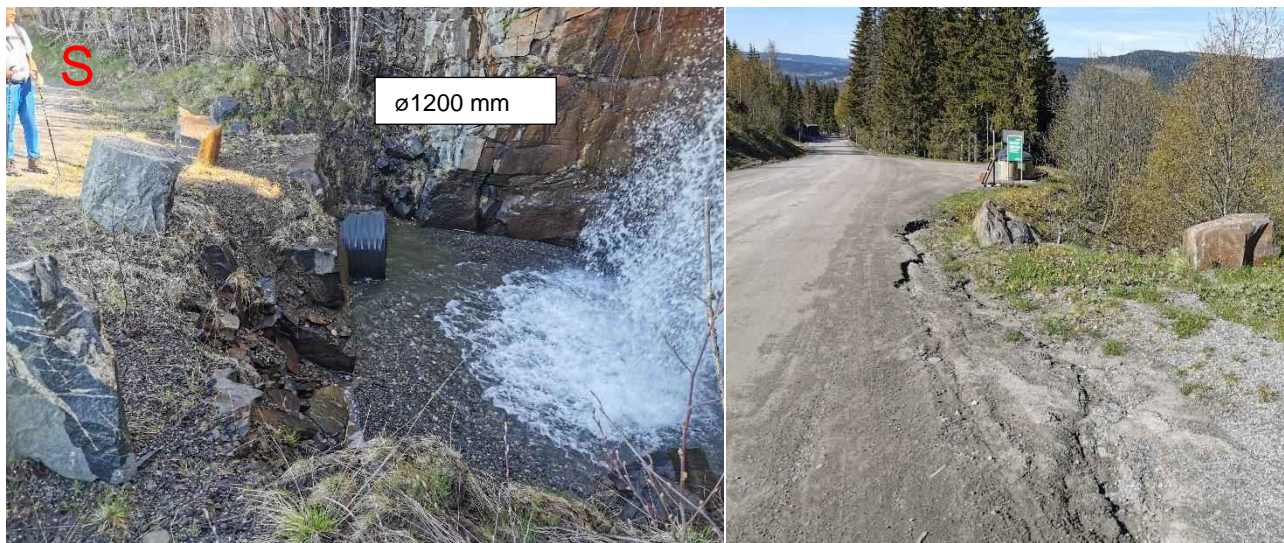
Figur 105: Innløp av kulvert i punkt S. Foran innløpet er det en liten dam. Denne må tømmes jevnlig for sedimenter for å unngå redusert kapasitet i innløpet (t.v.). På Mosætervegen er det erosjonsskader langs nord-vestre side, som bekrefter at det kommer ned en flomvei fra høyere opp sørover langs Mosætervegen. Dette kan f.eks. være smeltevann fra alpinbakken.

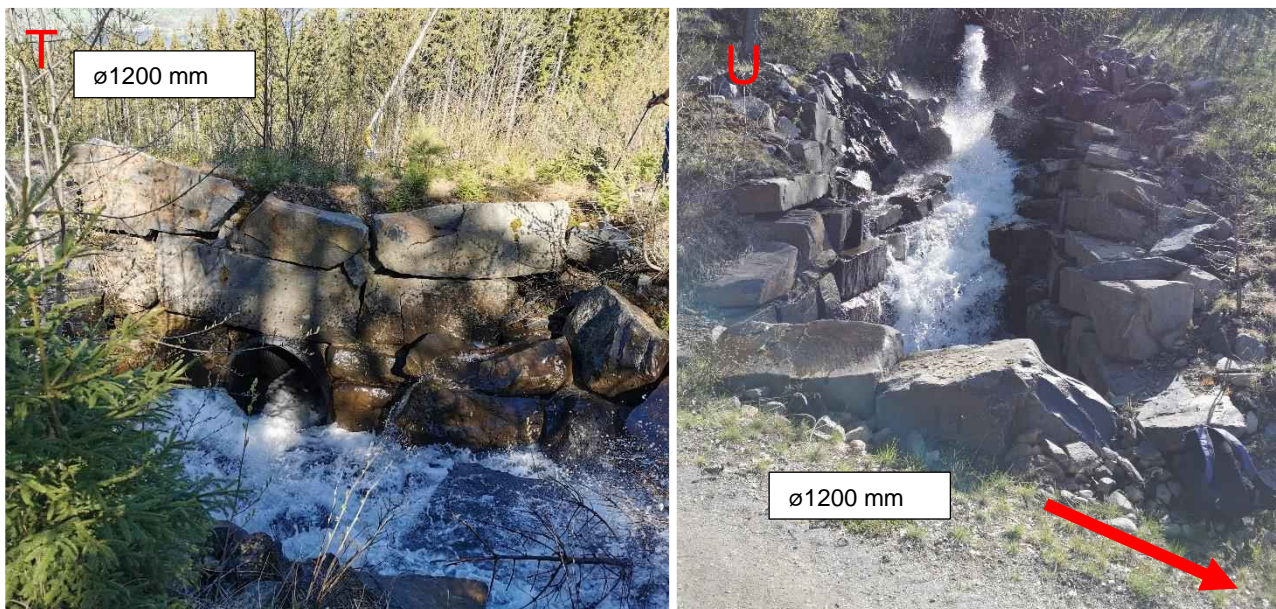
Figur 106: Innløp av stikkrenne i punkt T (t.v.) og nedløp mot stikkrenne i punkt U (t.h.). Fra punkt U går flomveien sørover langs veien. Det ligger en gjentettet stikkrenne som kunne fungert som flomvei, se Figur 107.
