Øyer kommune

► Sårbarhetsvurdering av bekker i Øyer Sør

Kartlegging av vassdrag og nedbørfelt, og vurdering av sårbare punkter

Oppdragsnr.: 5209948 Dokumentnr.: OV-1 Versjon: J06 Dato: 2022-03-07

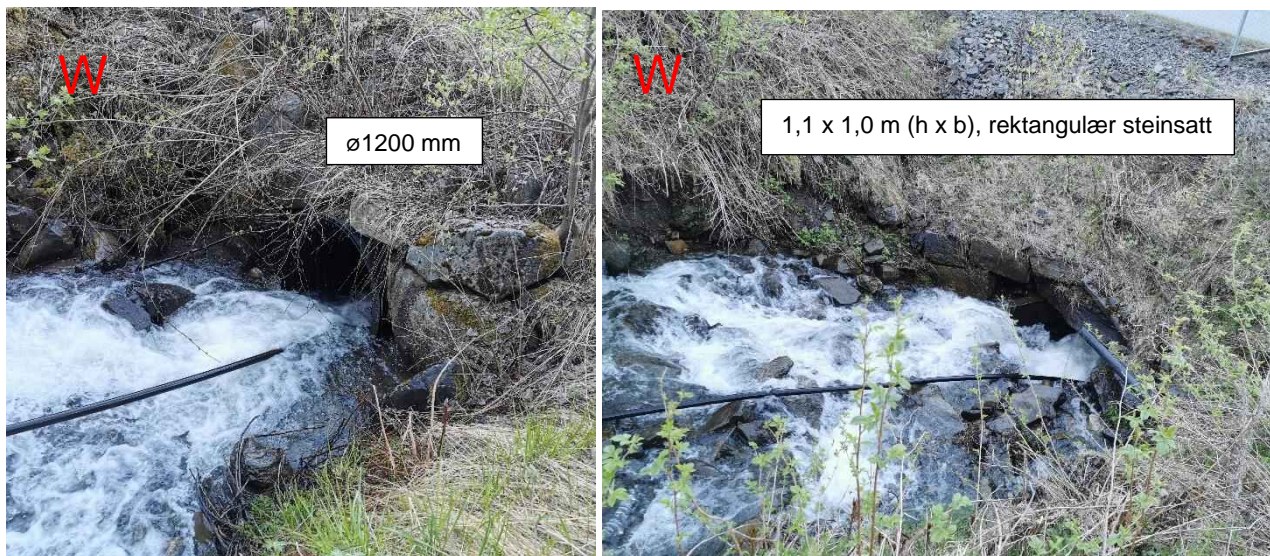
Figur 109: Ved punkt W er det to kulverter etter hverandre, først en på 1200 mm og deretter en eldre rektangulær steinsatt kulvert på 1,1 x 1,0 meter. Det er lagt en vannledning gjennom begge, og innløpene er i tillegg delvis gjenettet av stein. Ved kapasitetsproblemer vil vann drenere nordover langs Sørbygdsvegen, og trolig renne ut i Mosåa igjen uten å gjøre skade på bygninger. Men en kan da få en del erosjon og massetransport ut i Mosåa.

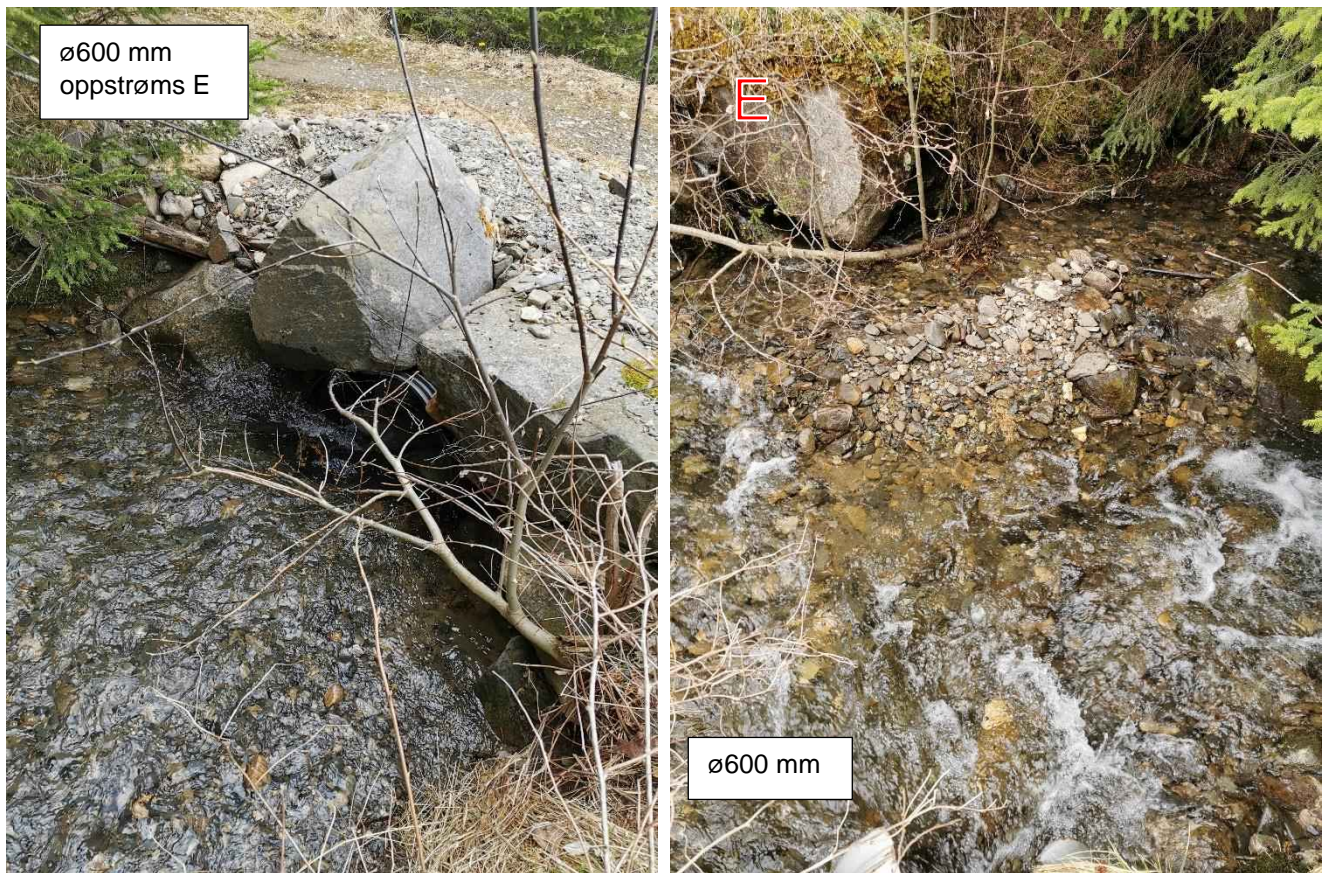
Figur 119: T.v.: ø600mm oppstrøms punkt E (ikke veldig sårbar, men har lite kapasitet). Røret er sammenklemt og nesten neddykket i sedimenter. Erosjonssikring ved innløpet er mangelfull. T.h.: Punkt E – Bildet er tatt fra stikkrenna mot oppstrøms. Stikkrenna her har også mye sedimenter ved innløpet og det er tydelig at det har vært en del problemer tidligere (blant annet er det etablert overløp/grøft på terreng tvers over alpinløypa for å lede vann på avveie tilbake til bekken). Stikkrenna er mindre enn de som er både oppstrøms og nedstrøms. Ved flom kan vann renne sørover og nedover alpinløypa mot bebyggelse lenger nedstrøms.

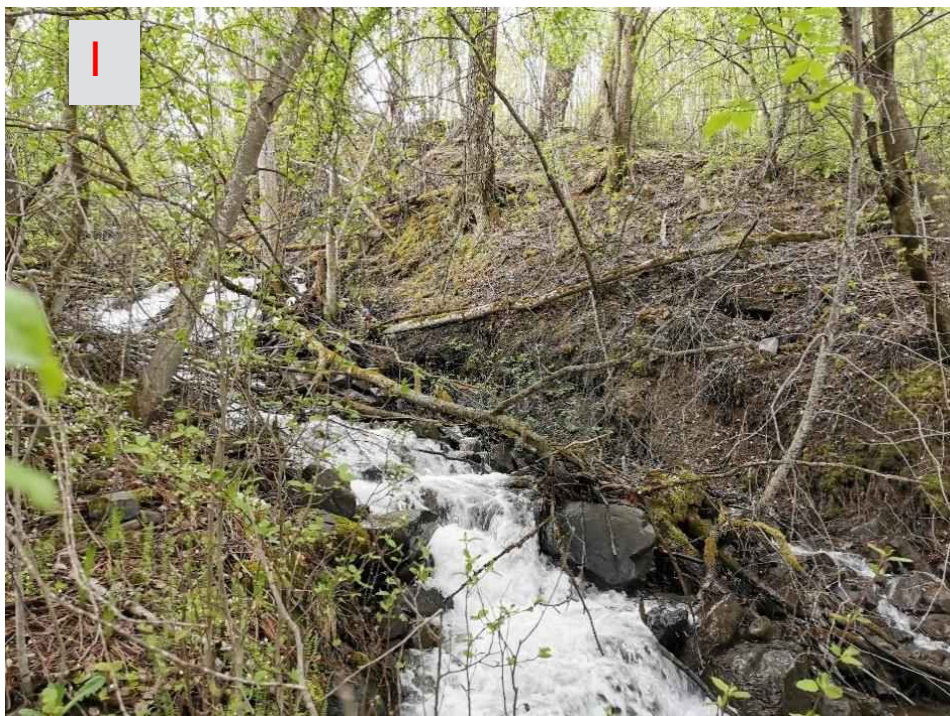
Figur 123: Strekning I - Erosjonsskader langs siden, trær og mye løsmasser i bekkeløpet som kan føre til problem nedstrøms, bl.a. i J.

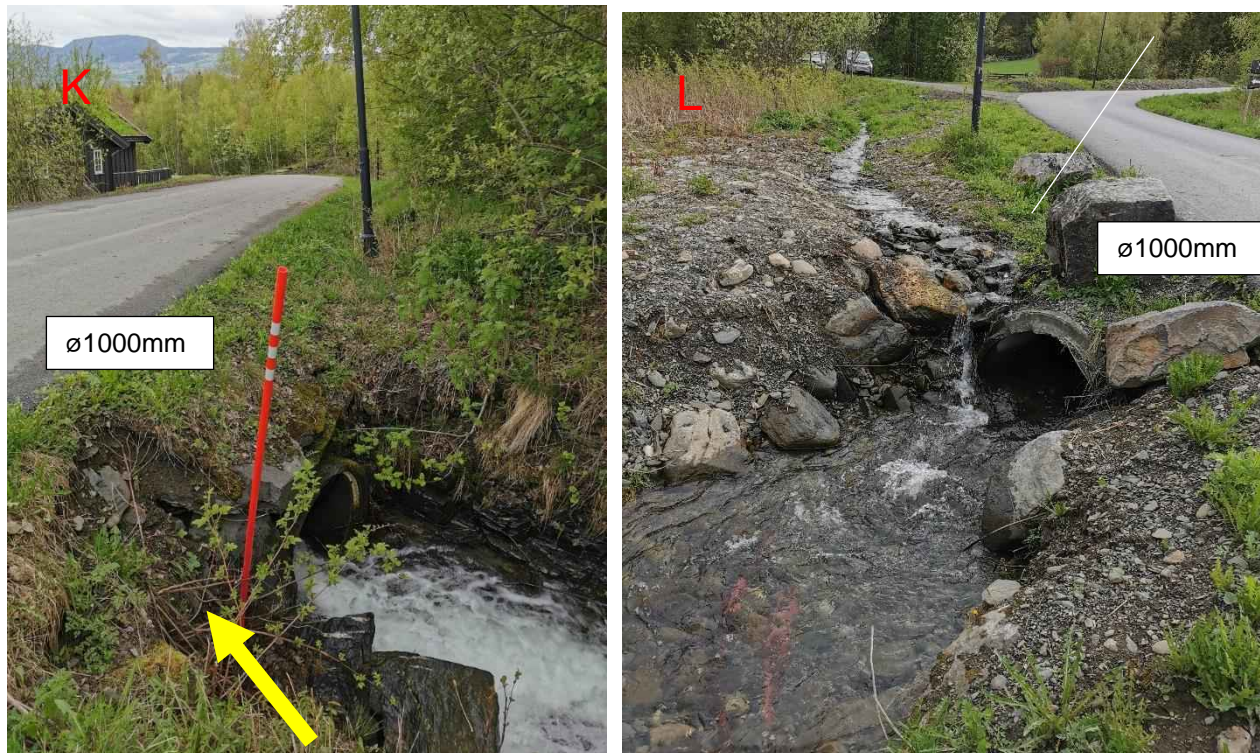
Figur 124: Til venstre: Punkt K, hvor det er tegn på erosjon til siden for stikkrenne, som tyder på at denne har hatt for liten kapasitet tidligere. Til høyre, utløp av stikkrenne i punkt L, hvor kapasitetsproblemer kan medføre vann inn på blant annet campingplassen like ved.

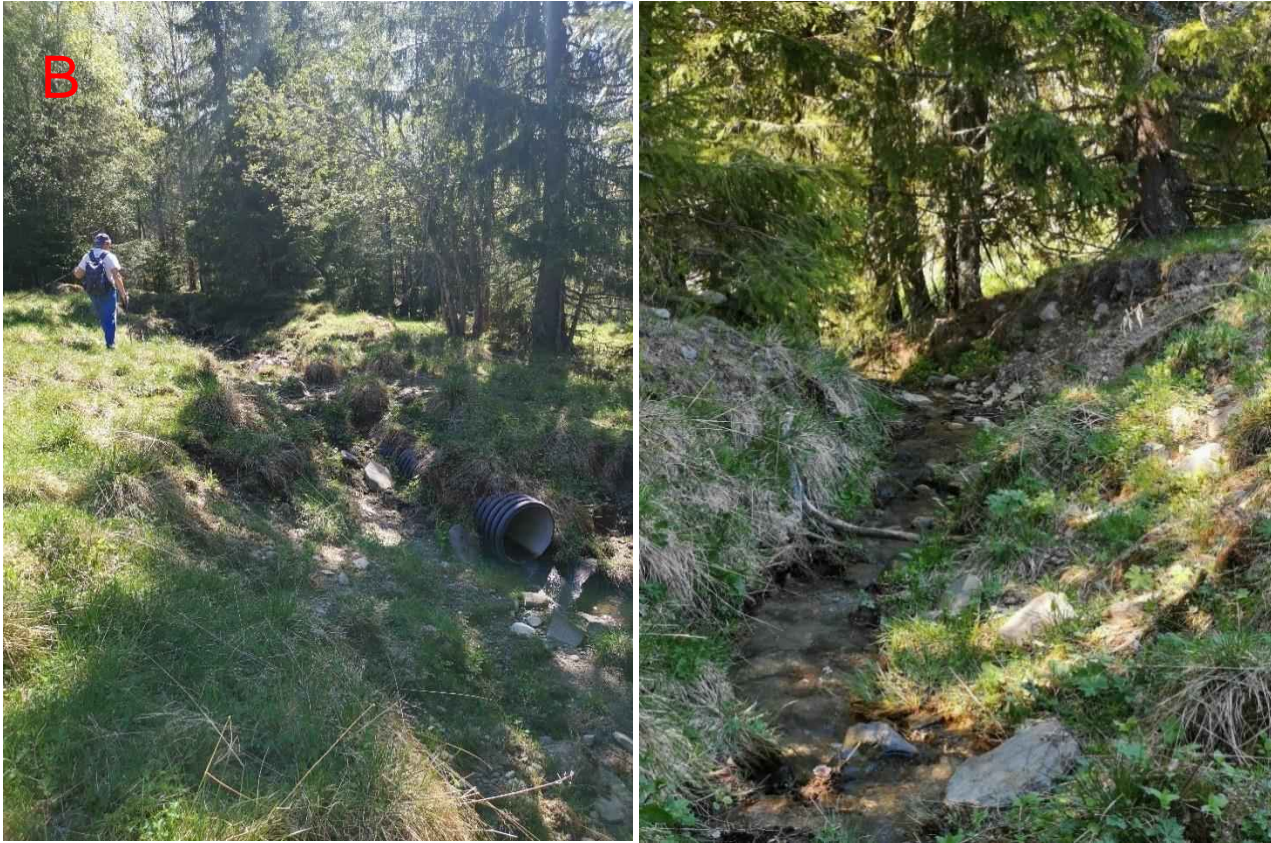
Figur 131: Bildet til venstre viser erosjon på oversiden av utløpet til stikkrenna (500 mm) i punkt B. Her har det erodert så mye at stikkrenna ikke har noen praktisk funksjon. I dette punktet viser Scalgo at vann kan ta på avveie mot Nestingen. Bildet til høyre viser tydelige erosjonsskader i bekkeløpet like nedstrøms punkt B.

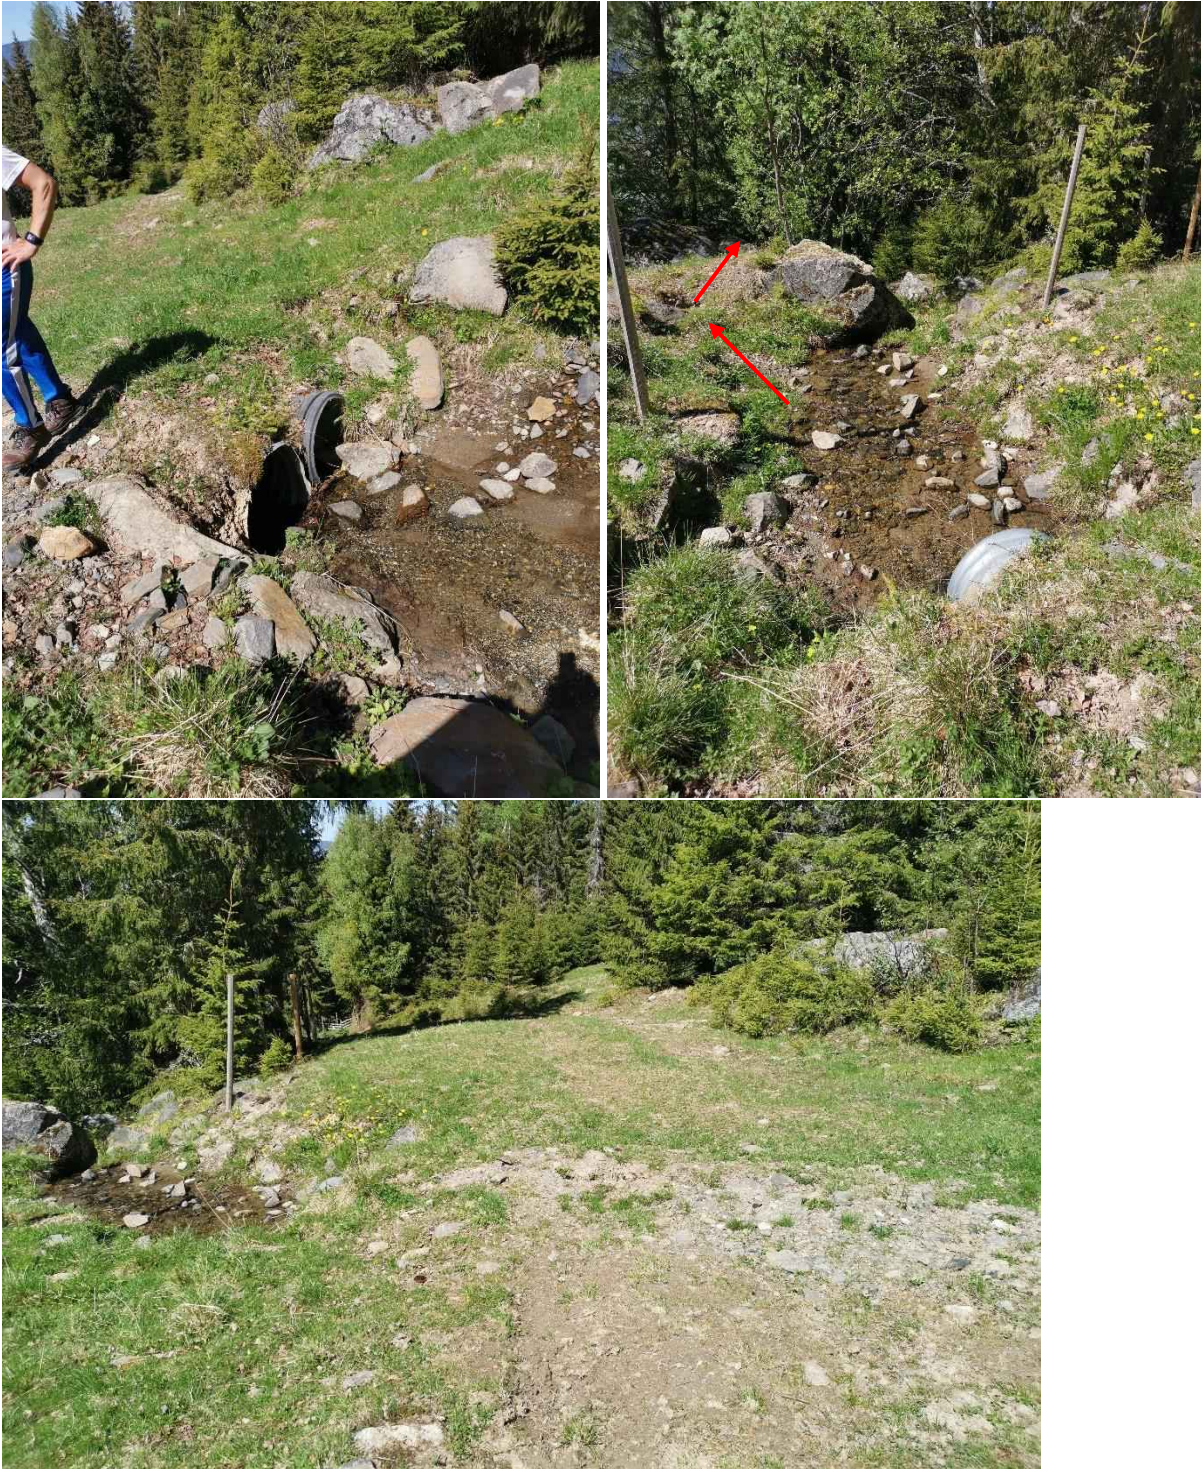
Figur 132: Bildet øverst til venstre viser innløpet på stikkrenner (600 mm og 500 mm) under skiløypa like nedstrøms punkt B, hvor man ser erosjon på oversiden av og rundt stikkrennene. Bildet øverst til høyre viser utløpet til stikkrennene. Her ser man at det har erodert på oversiden av og rundt utløpet til stikkrenna, samt at vann har vært på avveie nedstrøms utløpet (vist med røde piler), men at vannet antakelig har drenert inn i bekkeløpet igjen. Det nederste bildet viser erosjon i skiløypa over stikkrennene.

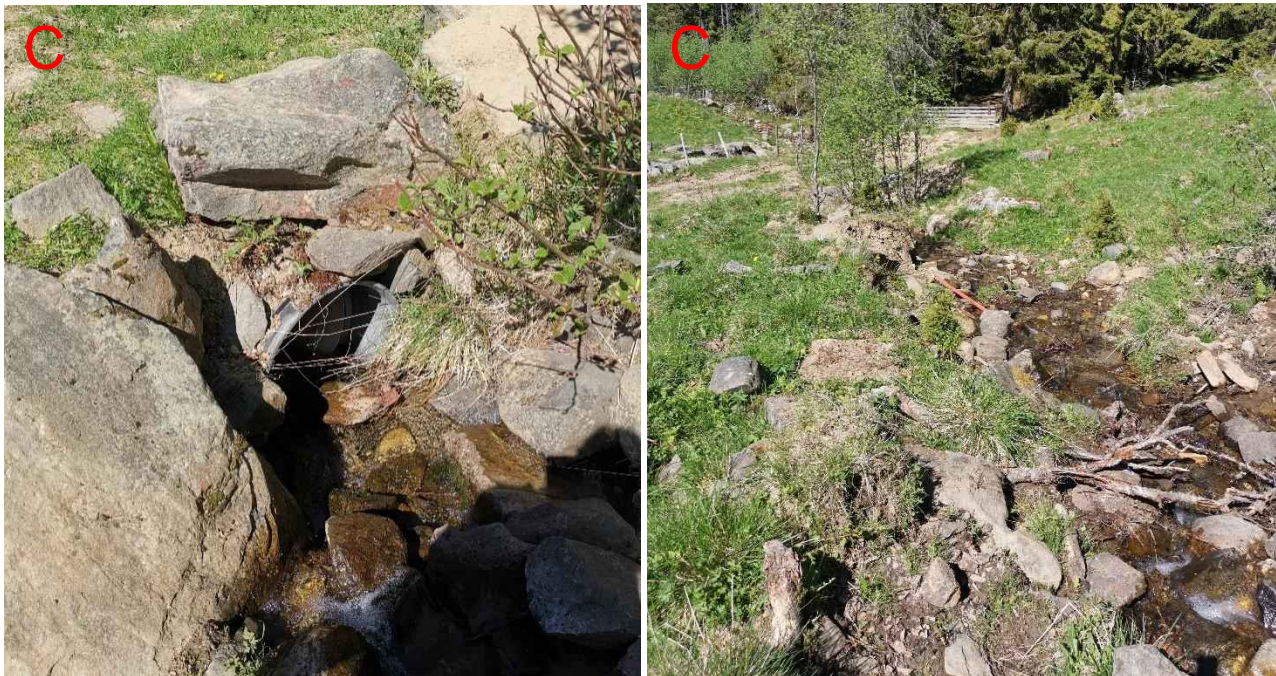
Figur 134: Bildet til venstre viser innløpet til stikkrenna i punkt C (600 mm). Bildet til høyre viser bekketraseen før innløpet til stikkrenna. Det er mye kvister, stein og løsmasser i bekkeløpet som har potensiale for å bli dratt med ned til innløpet av stikkrenna i en flomsituasjon. Dette er en sårbar stikkrenne fordi vann kan ta på avveie mot Larshågån dersom stikkrenna går full eller tettes.

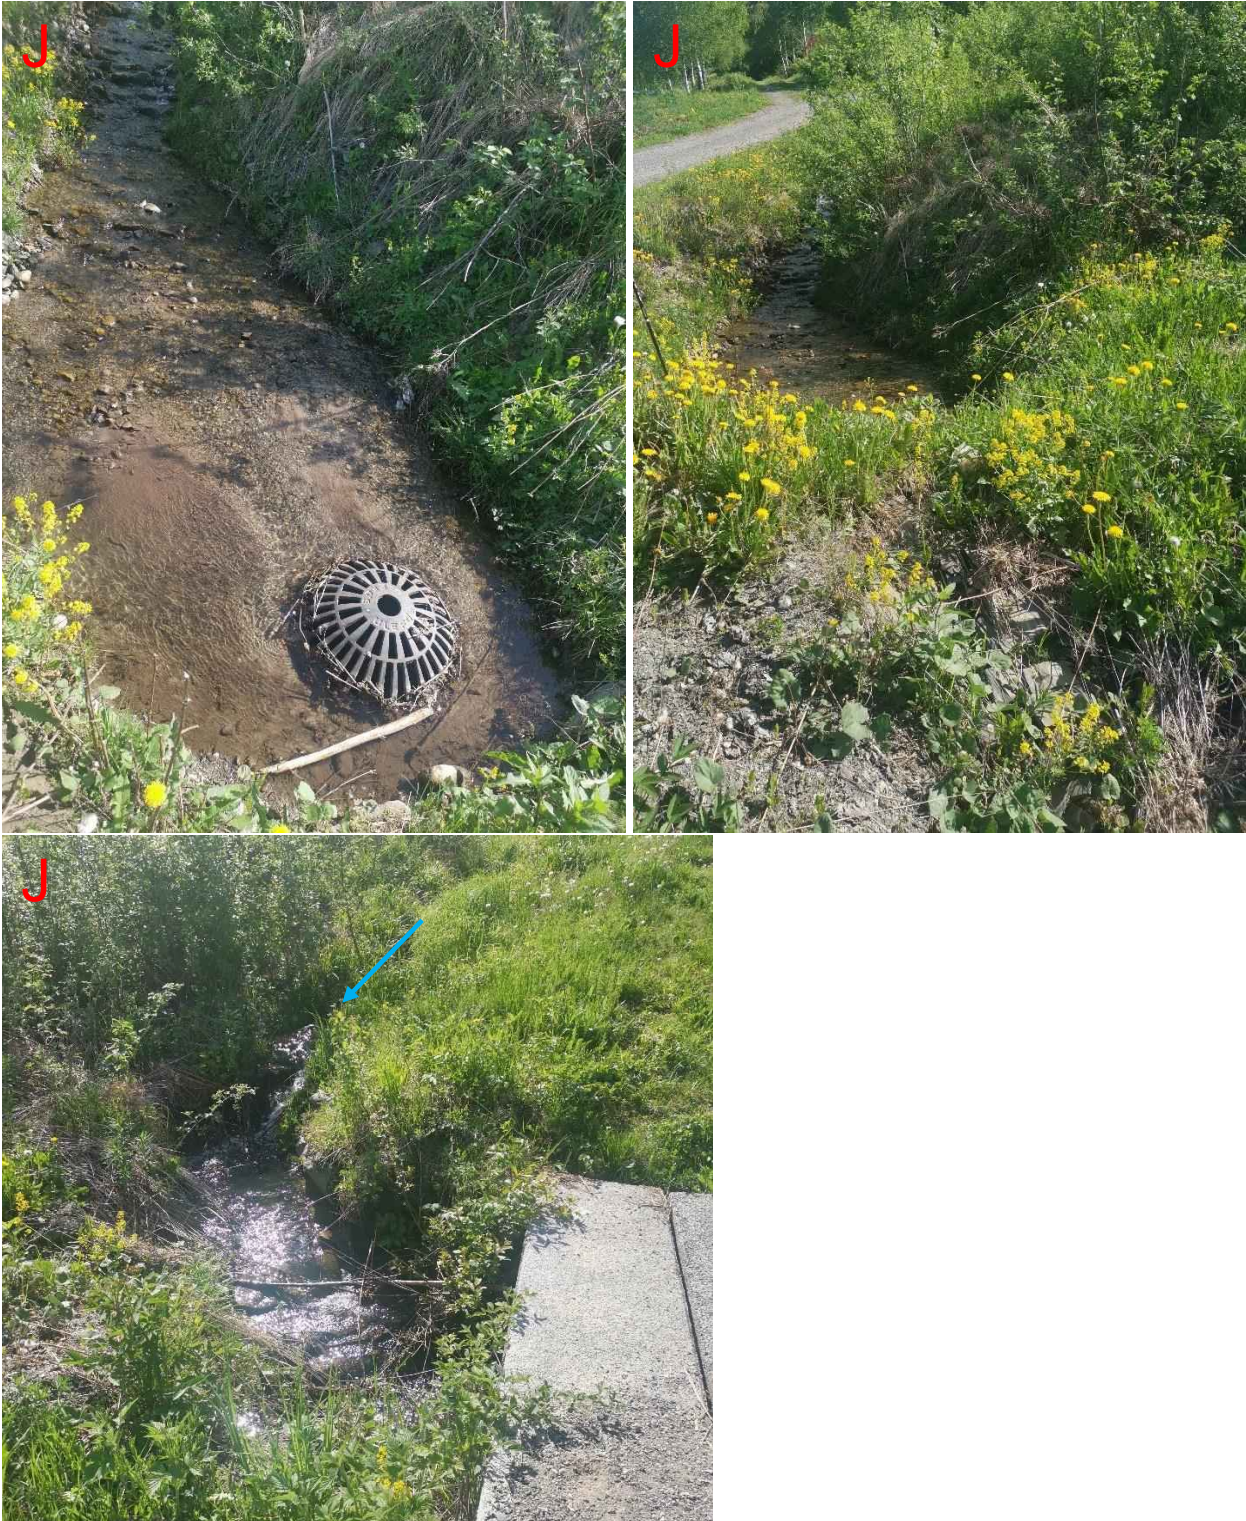
Figur 146: Punkt J. Øverst til venstre er kuppelristen, med ukjent dimensjon videre. Øverst til høyre vises overløpet fra kuppelristen, som fører grunnvannsbekken inn i Gunnerheimbekken ved flom. Det er tydelige spor på at det har drenert vann over her tidligere. Nederst vises hovedbekken som renner ned i veggroften like nedstrøms kuppelristen.

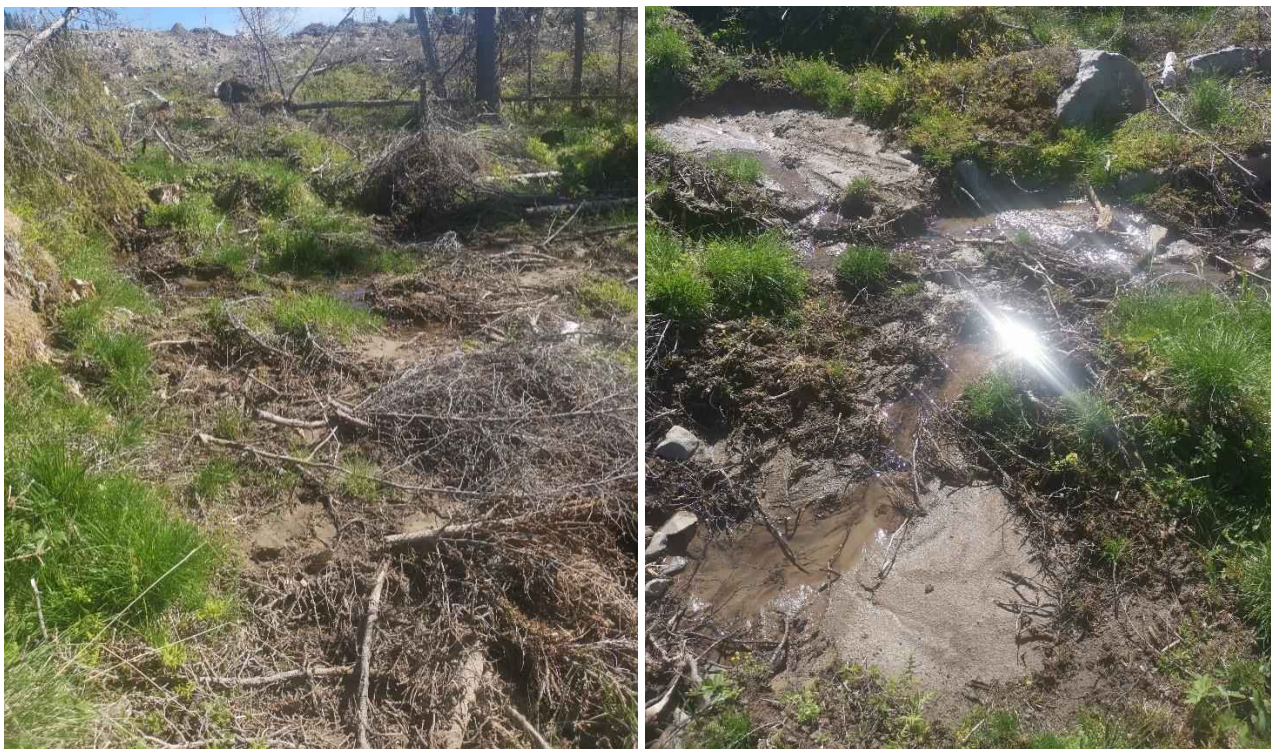
Figur 156: Bildet til venstre viser bekken like nedstrøms Nestingsætra, hvor bekken er veldig preget av utbyggingen med mye tiltransporterte maser i bekkefaret som gjør at bekken ikke lenger har et definert løp. Bildet til høyre viser finstoffer fra utbyggingen av Nestingsætra som har blitt ført med bekken et godt stykke nedstrøms. Finstoffet tetter igjen hulrom i bakken, som gjør at bekken i større grad blir rennende hurtigere på overflaten. Den naturlige infiltrasjonen og fordrøyningen er her ødelagt.

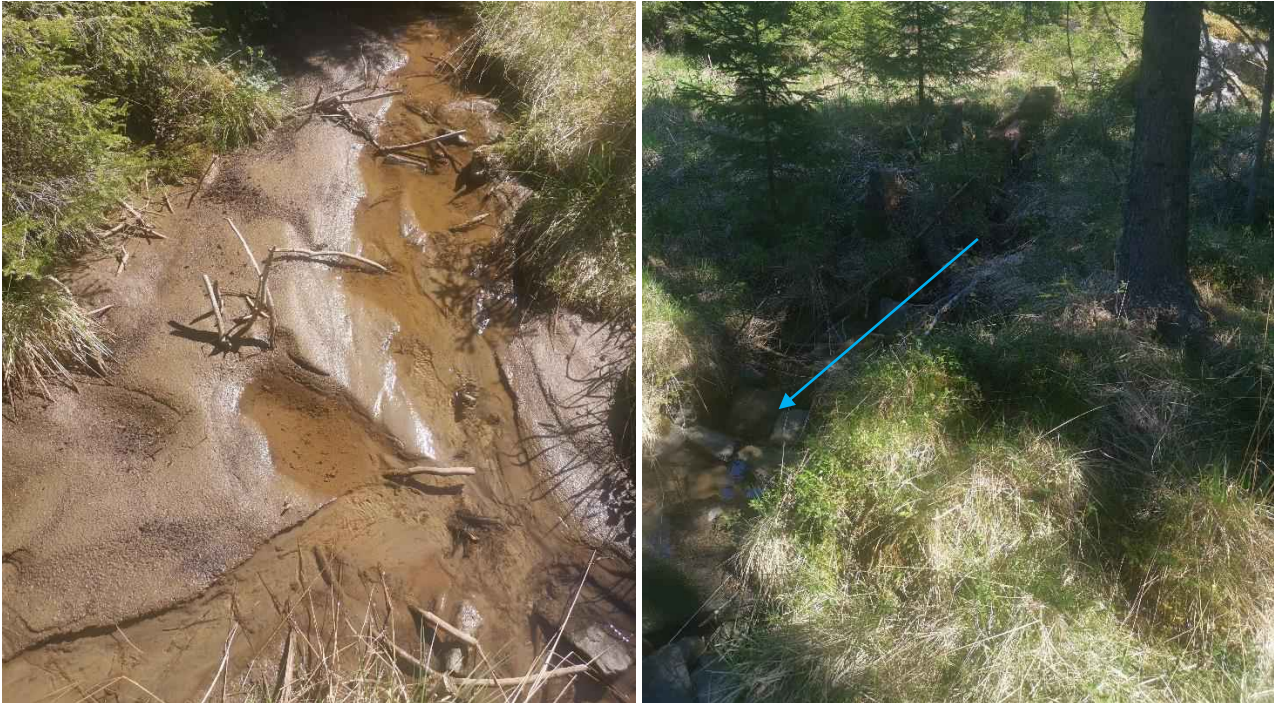
Figur 157: Bildet til venstre viser at bekken blir mer naturlig et stykke nedstrøms utbyggingen av Nestingsætra. Bildet til høyre viser at finstoffene fra utbyggingen fortsatt påvirker bekkedraget langt nedover mot punkt B.

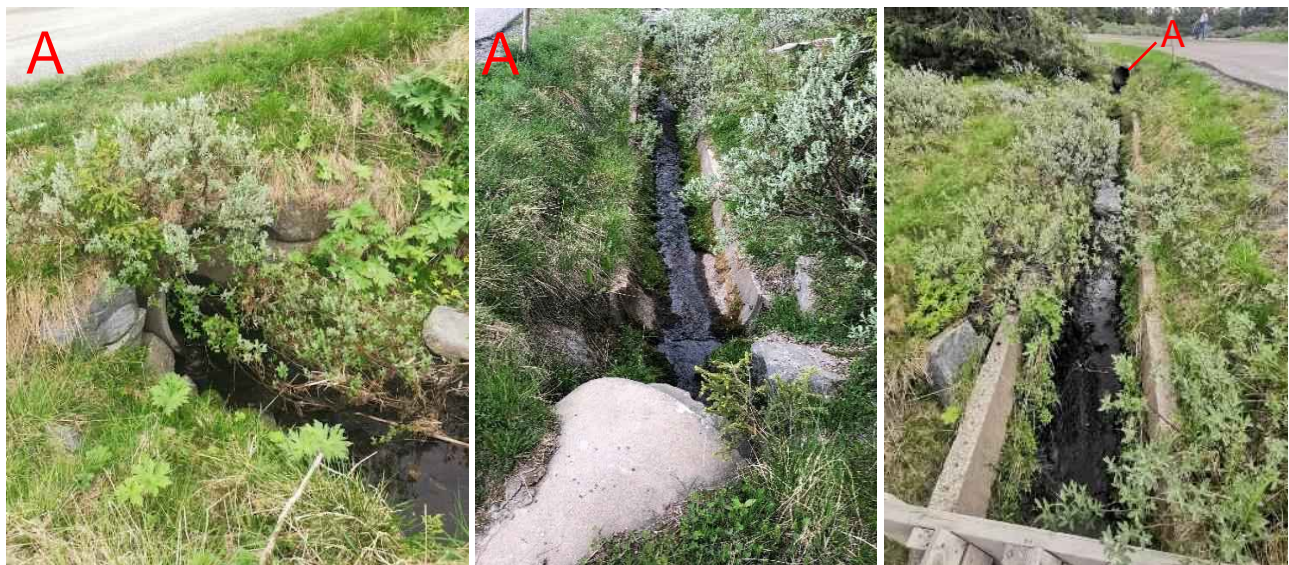
Figur 182: Bildene til venstre og i midten viser hhv. inn- og utløpet til stikkrenna (800 mm) som fører Stubberudbekken gjennom Lunnstadmyrvegen ved Lunnstadmyra. Det er en del sedimenter i innløpet. Dersom stikkrenna tettes eller går full kan vann renne ukontrollert mot bebyggelse langs Lunnstadmyrvegen. Bildet til høyre viser strekket etter utløpet, der bekken kanalisert i et halvt rør. På dette strekket kommer det et lite lukket sig fra parkeringsplassen oppstrøms.

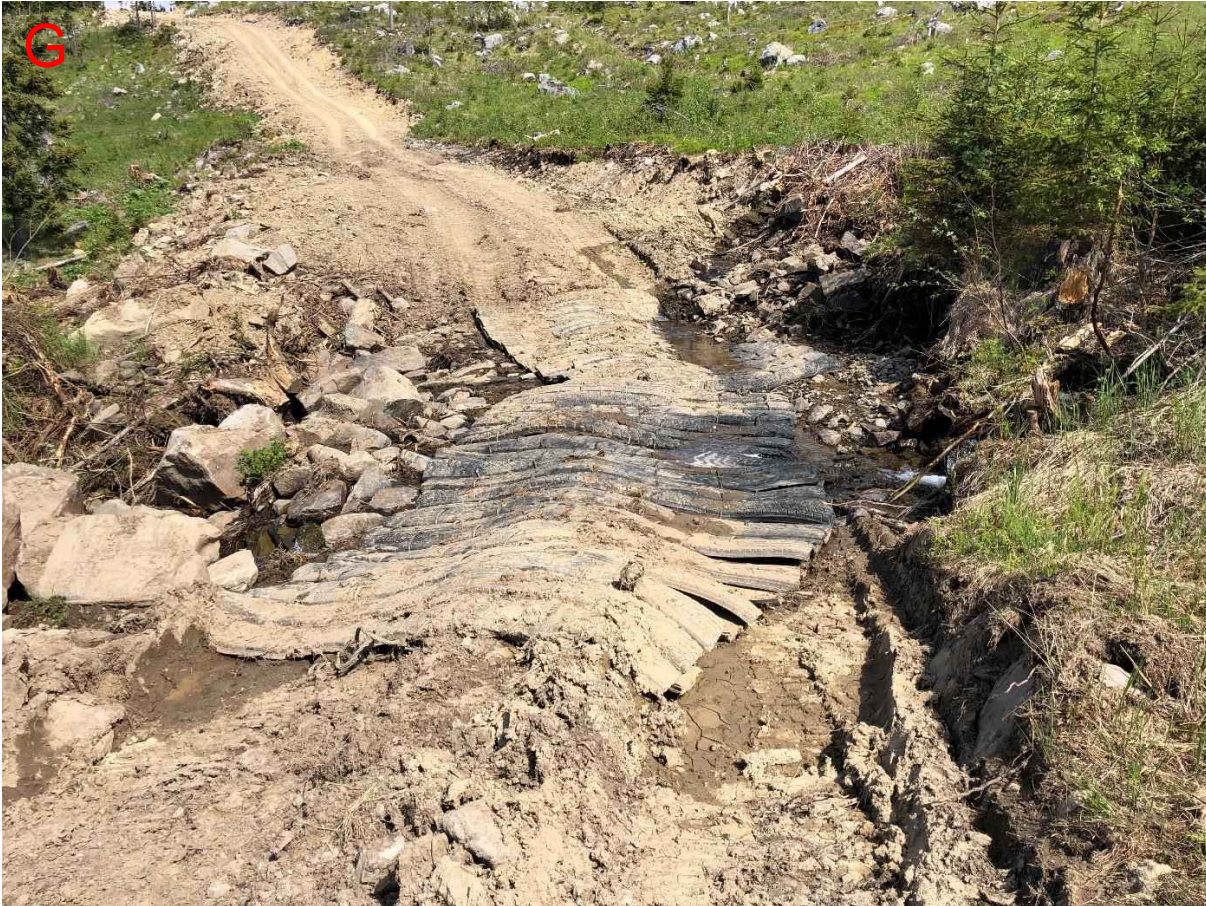
Figur 191: Punkt G, der bekken er rasert av skiløypa/anleggsvegen for utbygging i området. Stikkrenna (800 mm) gjennom turveien noen få meter nedstrøms har halve innløpet dekket med sedimenter som vist på bildet nederst til høyre. Antakeligvis vil vannet renne over stikkrenna og tilbake i bekken i en flomsituasjon i dette punktet, men slike ødeleggelser av bekken kan føre til problemer på en lang strekning nedstrøms.

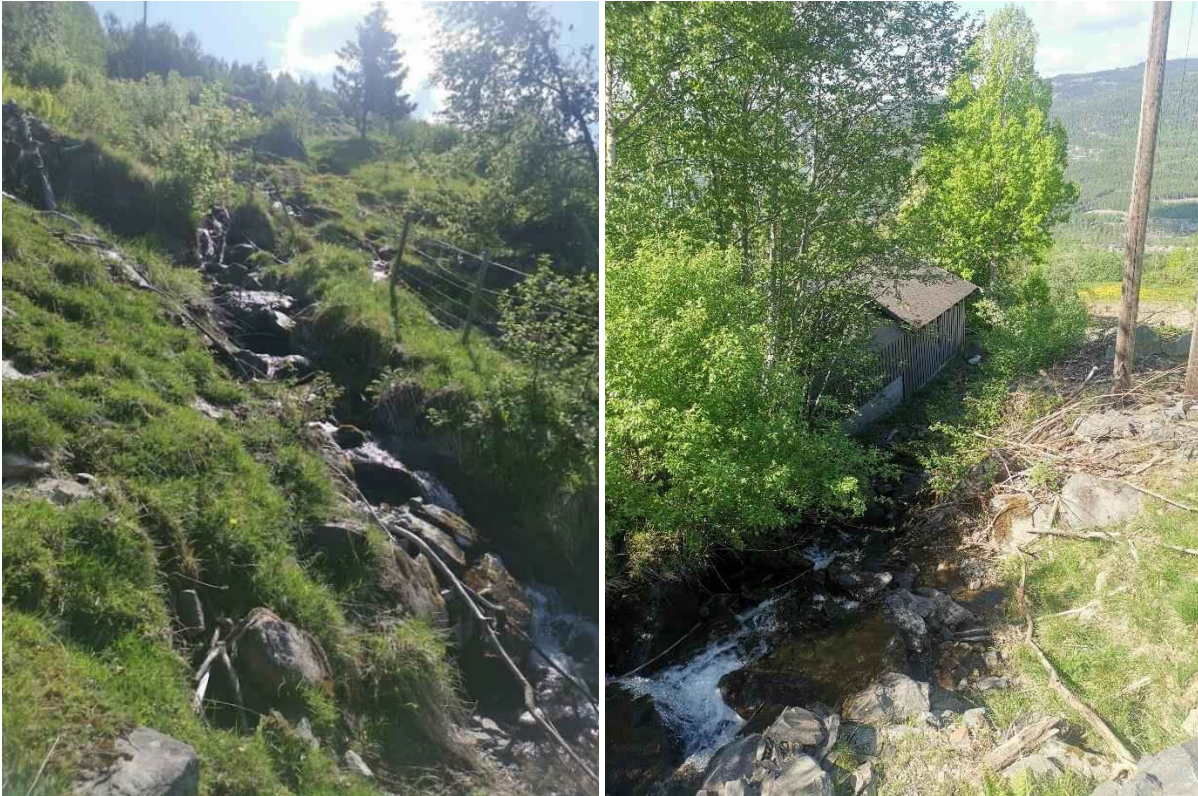
Figur 196: Bildet til venstre viser Stubberudbekken oppstrøms Sørbygdsvegen, hvor det er mye vannsig og vann i grunnen. Vannet sprer seg i ura, og strekket er veldig erosjonsutsatt. Denne dagen var det fire strenger det rant vann i, som samlet seg like oppstrøms Sørbygdsvegen. Bildet til høyre viser at like oppstrøms Sørbygdsvegen, hvor bekken har samlet seg igjen, går bekken veldig nærme bebyggelse. Det kommer et rør (300 mm) hvor det renner jevnt med vann inn i bekken fra nord.

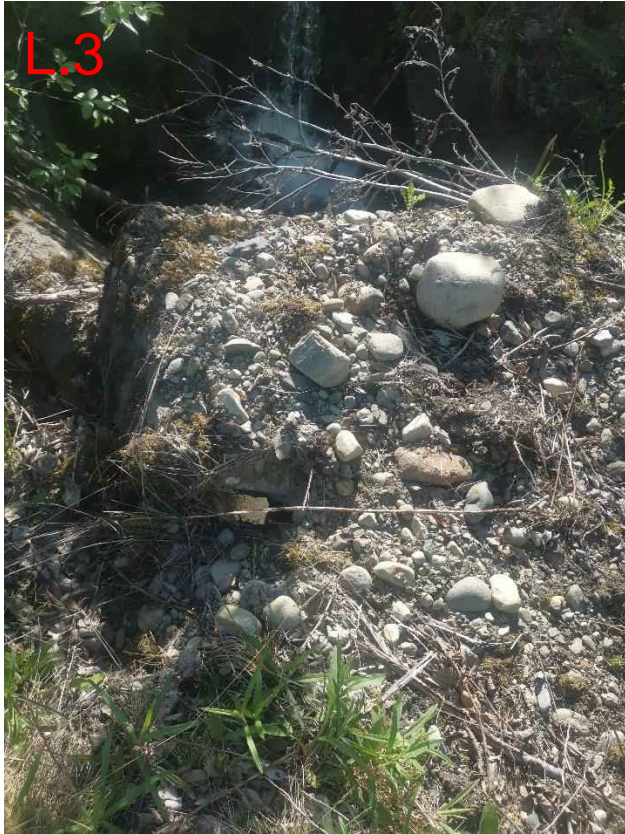
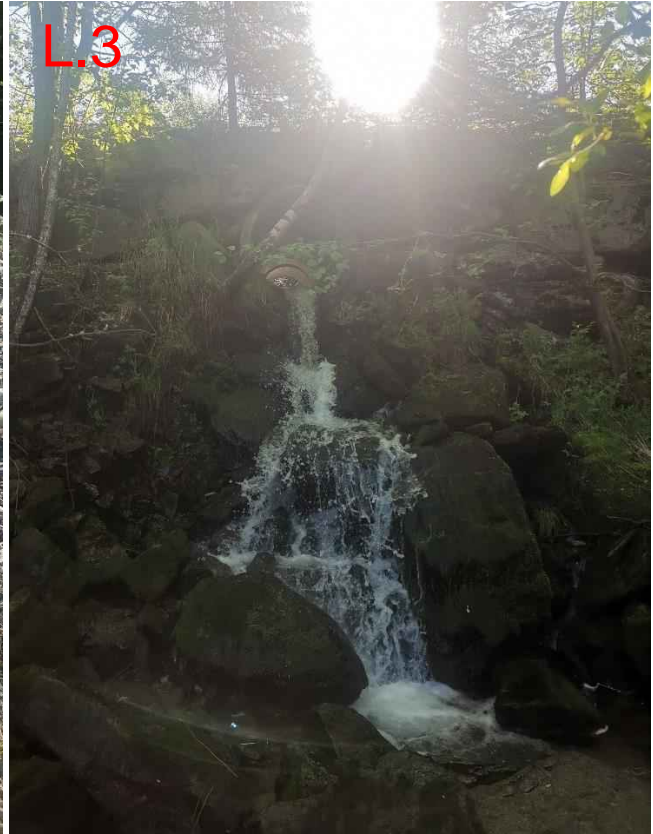
Figur 206: Bildet til venstre er tatt fra oppå innløpet til stikkrenne L.3 (1000 mm, erosjonsskadet). Det er mye løsmasser og erosjonsspor rundt innløpet. Bildet til høyre viser utløpet på stikkrenna.

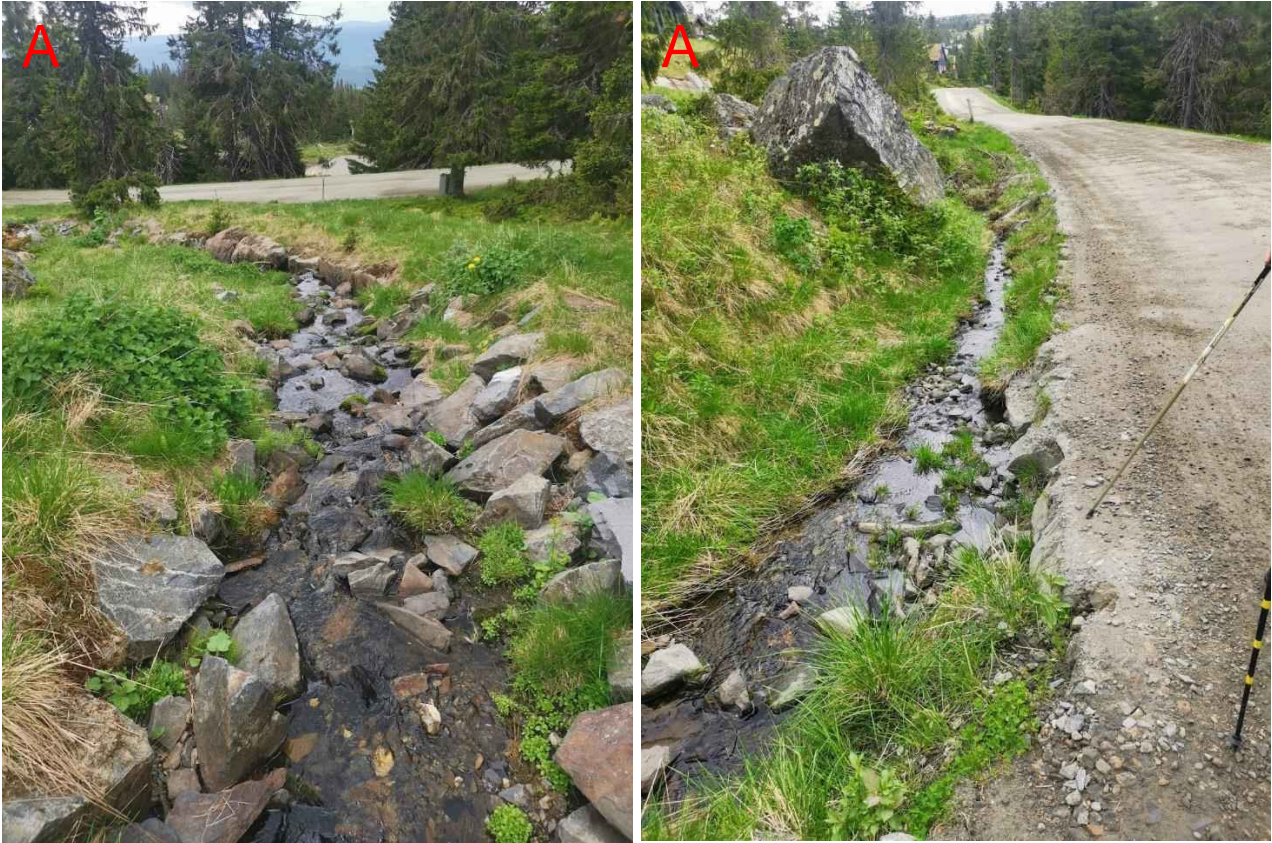
Figur 212: Bildene viser grøften ned mot punkt A. Dette er et sårbart strekke hvor bekken er kanalisert og det er erosjonsskader på vegen. Her kan vann ta på avveie mot bebyggelse dersom stikkrenna (400 mm) i punkt A gjennom Lunnstadmyrvegen går full eller tettes. På befaringsdagen var innløpet nesten tettet av blant annet erosjonsmasser fra vegen.

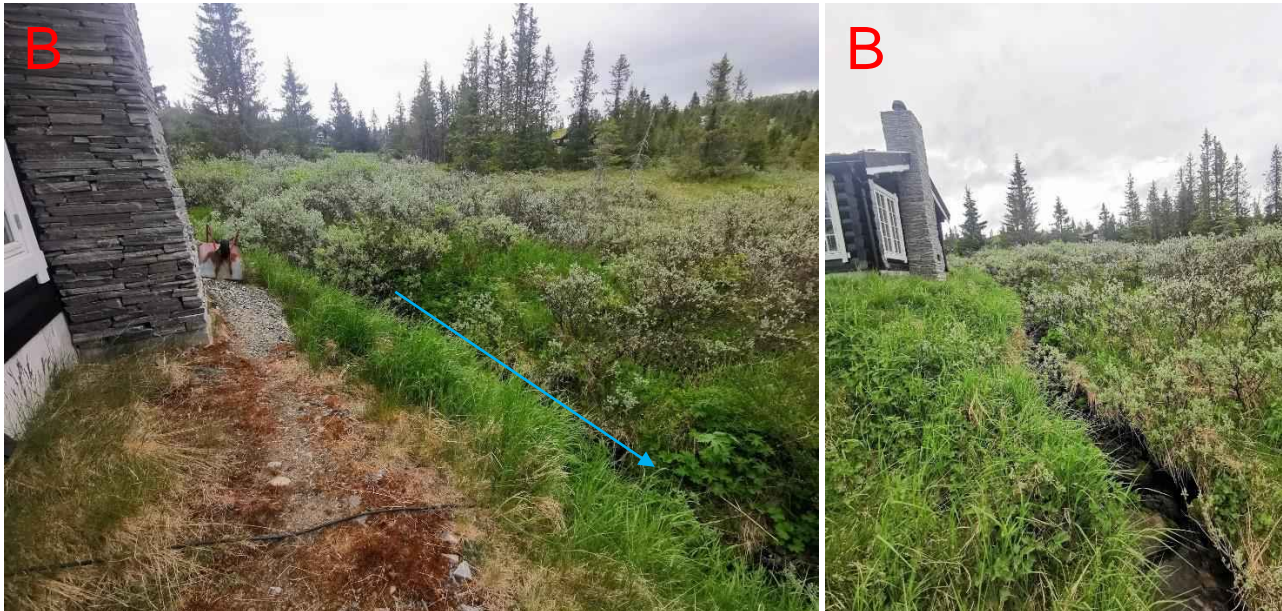
Figur 213: Hytten i Vardvegen 25 ligger veldig nærme bekken, og bekkeløpet er trangt og kanalisert. Dette er et sårbart punkt hvor bekken kan gjøre skade på hytten.

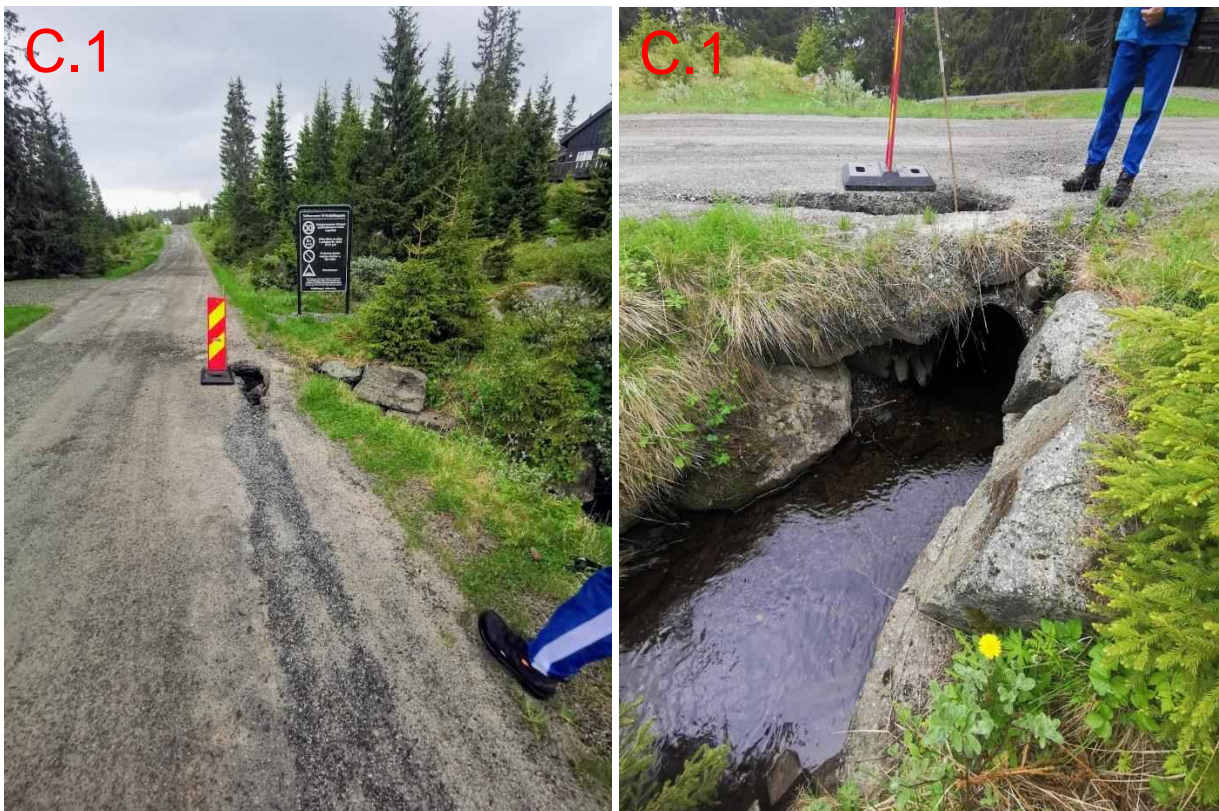
Figur 214: Stikkrenne (800 mm) gjennom Vardvegen hvor veien ved innløpet er delvis erodert bort. På dette punktet er det også erodert i sidene på utløpet.
