Nye Veier As

GEOLOGISK RAPPORT TIL REGULERINGSPLAN SKJÆRINGER I BERG

Dato: 15.03.2022
Versjon: 02

Oppdragsgiver:	Nye Veier As
Tittel på rapport:	Geologisk rapport til reguleringsplan - Skjæringer i berg
Oppdragsnavn:	Prosjektklargjøring av E6 Moelv-Øyer
Oppdragsnummer:	618455-04
Utarbeidet av:	Anders Øyre
Oppdragsleder:	Laila Thingwall Færgestad
Tilgjengelighet:	Åpen

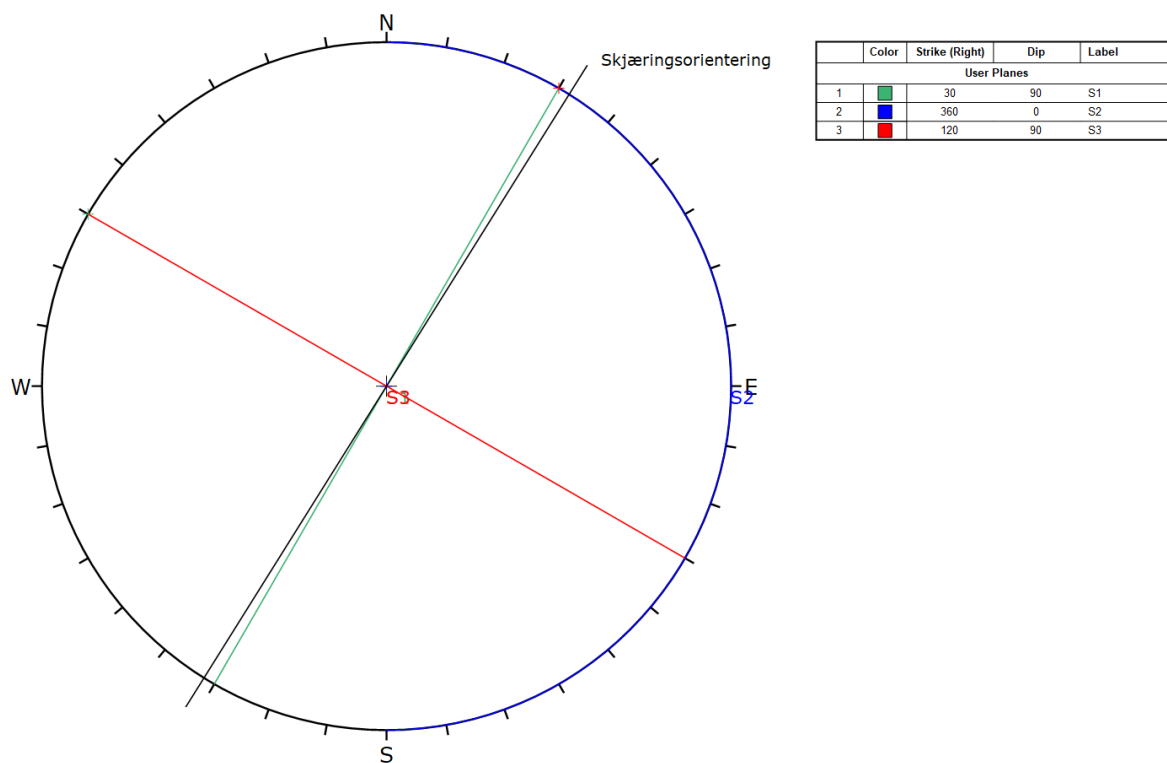
Sprekkesett	Strøk/fall	Sprekkeaavstand	Overflate	Sprekkefyll	Kommentar
Bergskjæring	032/84				
S1	30/90	20 – 70 cm	Plan, ru	Lite	Tilnærmet parallelt med gang- og sykkelveg.
S2	Horisontal	30 – 100 cm	Bølget, ru	Lite	Stedvis lagdeling. Tett oppsprekking langs lagdelingen, spesielt i øvre deler av bergmassen.
S3	120/90	50 – 100 cm	Plan, ru	Lite

Figur 9: Stereoplot av sprekkesett i bergmassen i forhold til bergskjæringens orientering.

Oppsprekkingsgraden i bergmassen er middels. Det ble observert 3 sprekkesett i tillegg til sporadiske sprekker. Det renner ut vann i eksisterende bergskjæring ca. i profil 1020.

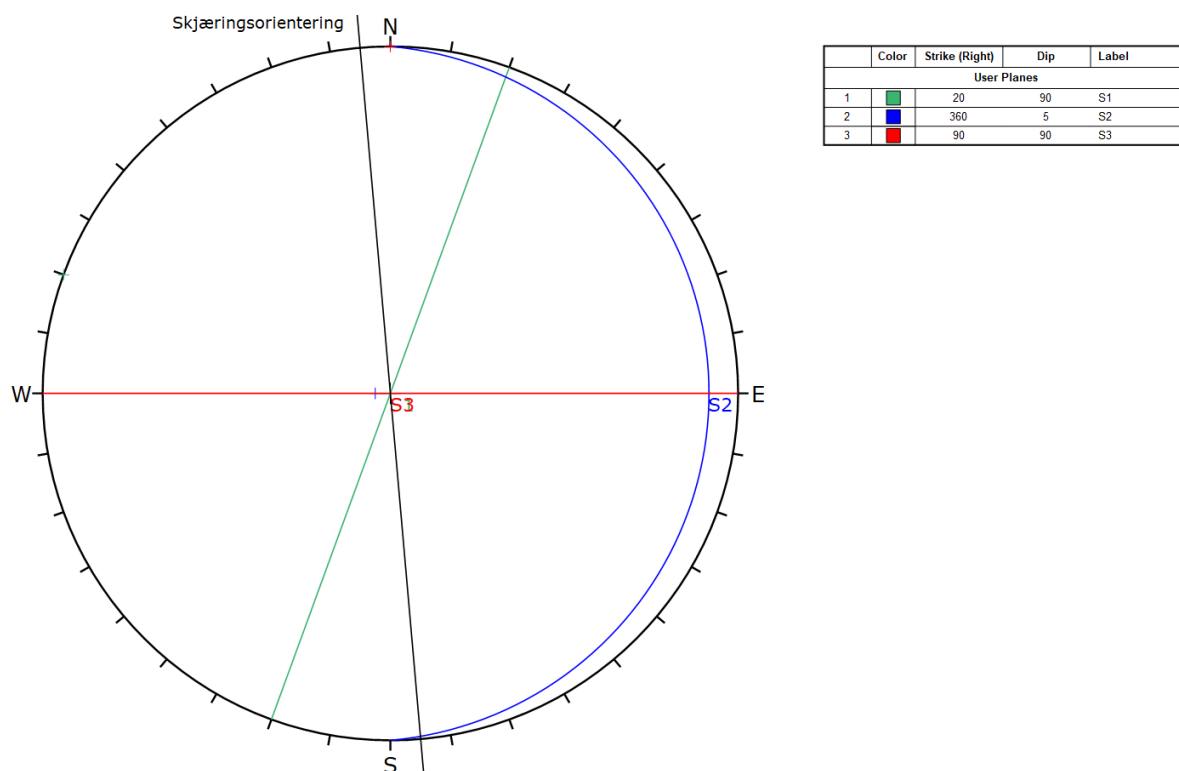
Sprekkesett	Strøk/fall	Sprekkeavstand	Overflate	Sprekkefyll	Kommentar
Bergskjæring	355/84				
S1	20/90	10 – 50 cm	Plan, ru	Lite	
S2	0/5	20 – 80 cm	Bølget, ru	Lite	Stedvis lagdeling.
S3	90/90	10 – 50 cm	Plan, ru	Lite

Figur 13: Stereoplot av sprekkesett i bergmassen i forhold til bergskjæringens orientering.

Oppsprekkingsgraden i bergmassen er middels. Det ble observert 3 sprekkesett i tillegg til sporadiske sprekker.
