<b>Oppdragsnavn:</b>	Prosjektklargjøring av E6 Moelv-Storhove
<b>Oppdragsnummer:</b>	618455-04
<b>Utarbeidet av:</b>	Steinar Nes
<b>Dato:</b>	22.03.2022
<b>Versjon:</b>	2
<b>Tilgjengelighet:</b>	Åpen

## NOTAT Skredvurdering for GS- veiløsning langs fv. 2522

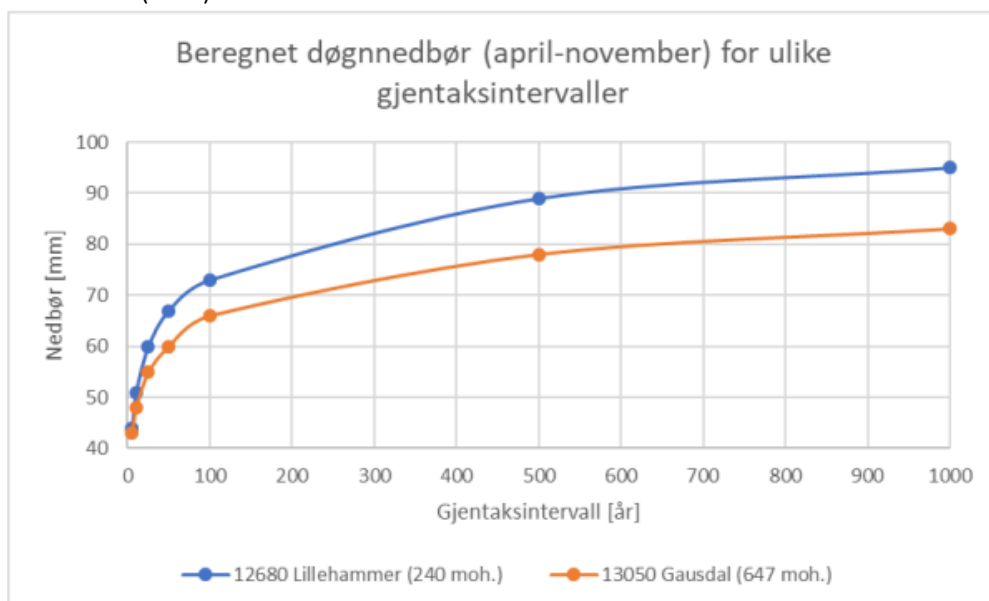
Figur 5 Beregnet døggnedbør for nedbør som regn. Figur hentet fra Skred AS (2019).

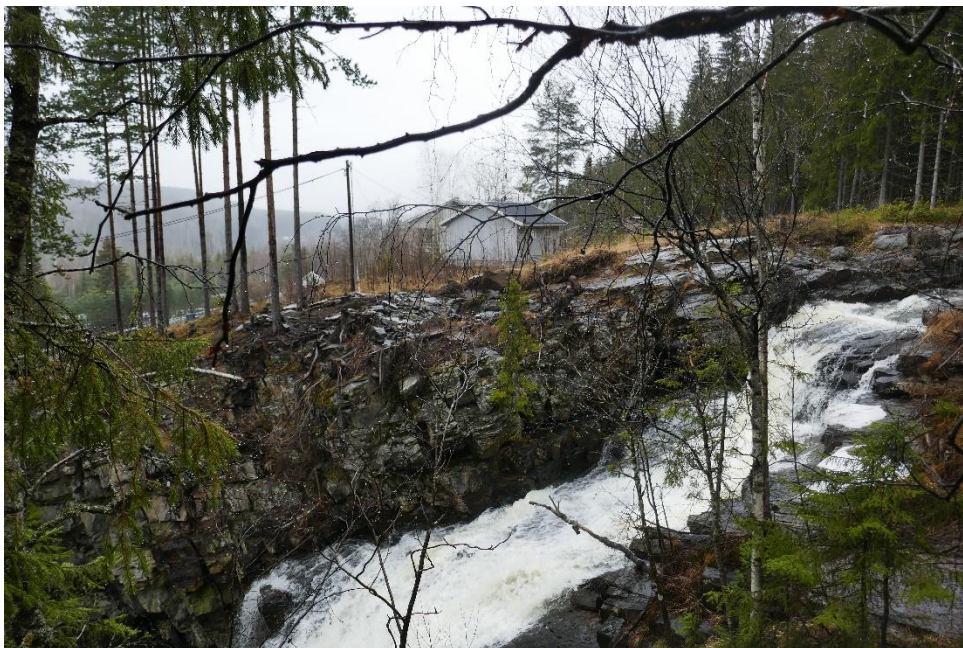
Rett over fossen i Sagåa like over GS-veien observerte vi at ved flom kan elva ta ny vei ned flomløp med retning mot krysset fra Hundervegen og opp Sørbygdsvegen (Figur 8; Figur 9). Det var ferske tegn til at vannet har gått oppå kanten i svingen rett før kanten. Det bør vurderes flomsikring i denne svingen.

Figur 8 Bilde av sving i elv med fersk flomhendelse ut av elveløpet.

Flom er et problem i svingen i elveløpet over fossen ved Sagåa. Svingen bør heves med erosjonssikker mur for å unngå at vannet ved flomhendelser hopper ut av elveløpet og ned flomløpet mot krysset Hundervegen/Sørbygdsvegen.

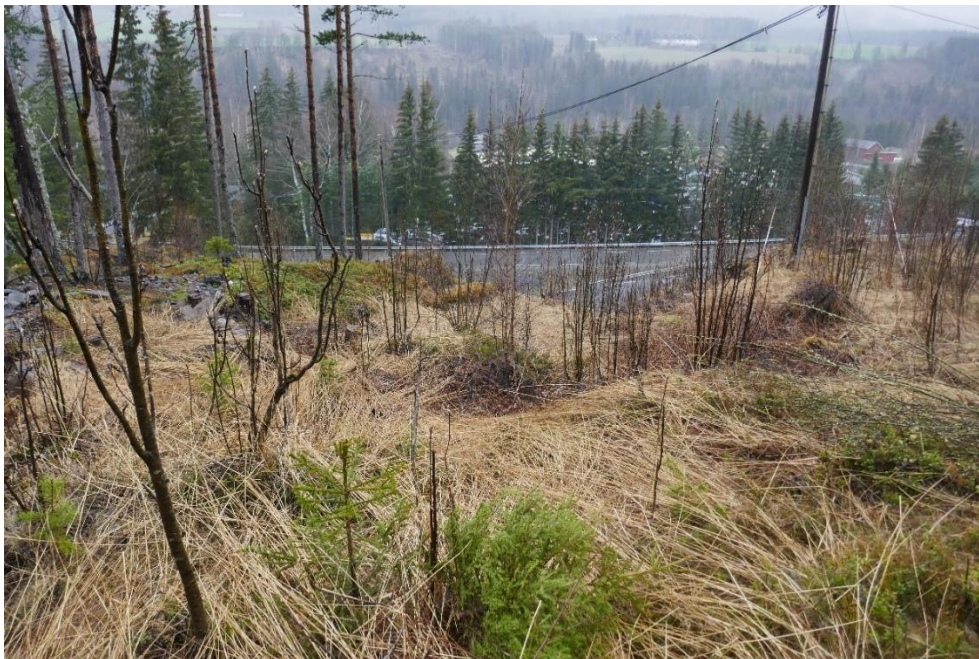
Figur 9 Bilde av flomløp ned mot krysset Hundervege/Sørbygdsvegen.

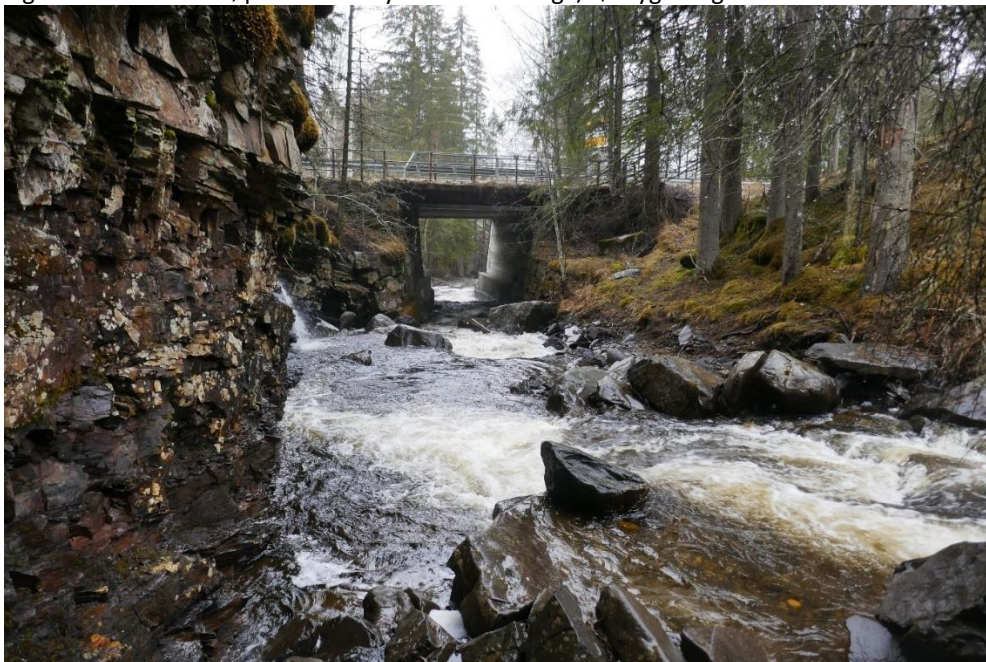
- Ingen registrerte skredhendelser på fylkesveien
- Ingen tegn til stor grad av fersk massetransport/erosjon i elveløpet i nedre del
- Elva renner stort sett i terrenghelning slakere enn 25 grader
- God lysopning i bro og stor høydeforskjell opp til GS-veien

Figur 10 Bilde som viser lysopning under bro og høydeforskjell opp til eksisterende bro.

Vi vurderer at strekning 2 har mindre sannsynlighet enn 1/50 per år for skred mot GS-vei, og har dermed tilfredsstillende strekningsrisiko. En bør beholde samme høyde og lysopning på bro ved Sagåa som eksisterende løsning har i forhold til flom/massetransport kapasitet.
