Oppdragsnavn:	Prosjektklargjøring av E6 Moelv-Storhove
Oppdragsnummer:	618455-04
Utarbeidet av:	Kjell Arne Valvik
Sidemannskontroll:	Åse Marit Rudlang Flesseberg
Dato:	28.08.2020
Tilgjengelighet:	Åpen

NOTAT GS-tiltak fv2522_Vurdering kulturminner og kulturmiljø

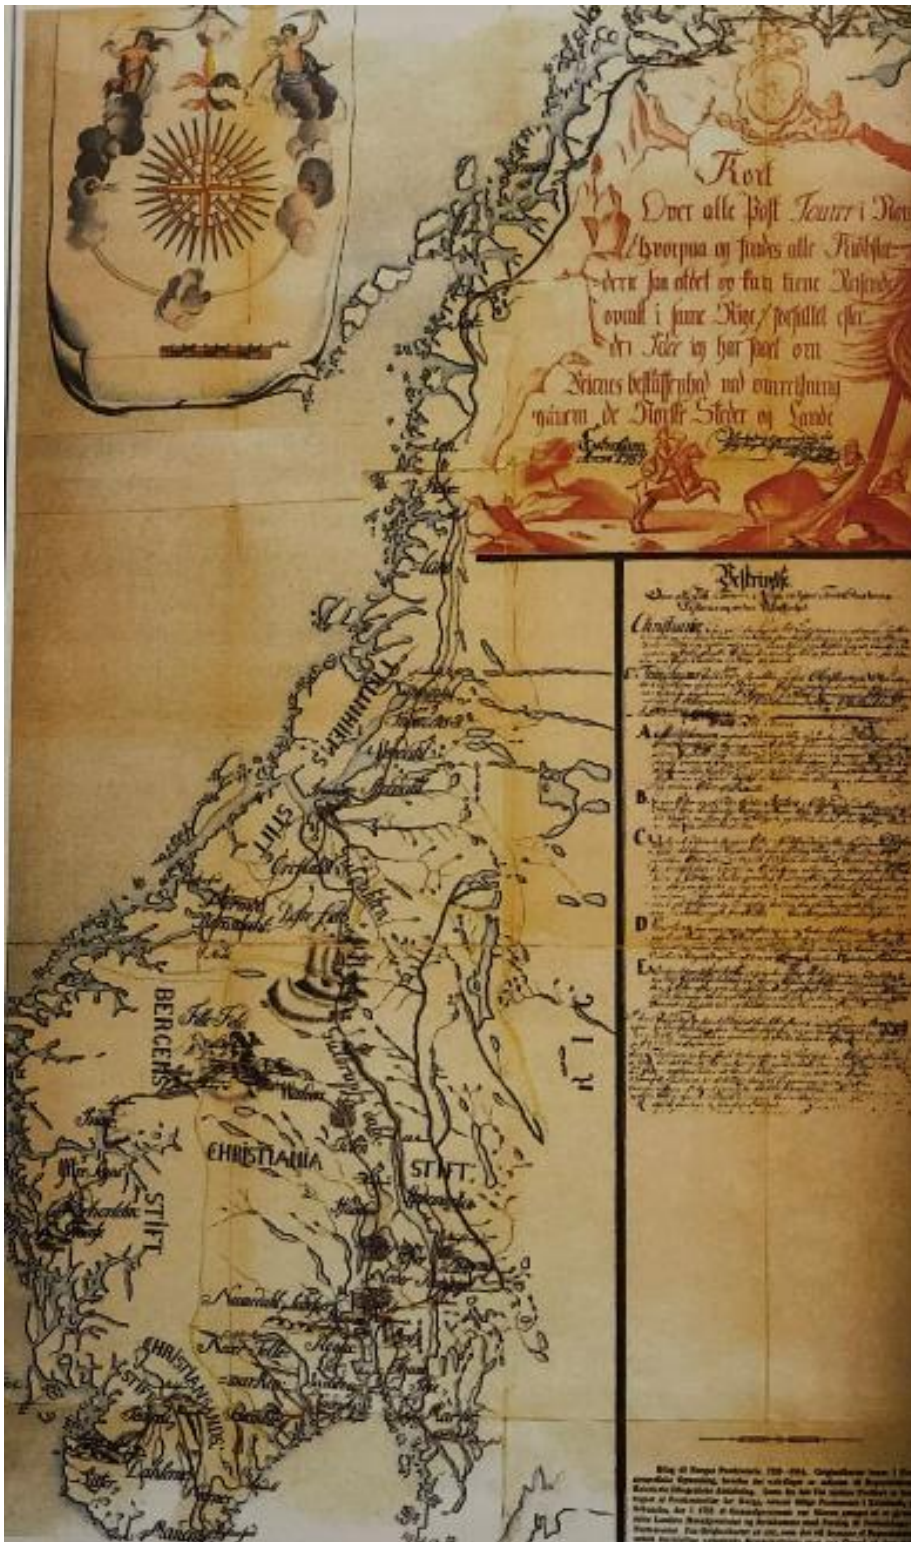
Figur 2-1. Jens Schanches kart over postveiene i Norge fra 1757. I 1753 inspisererte han alle postruter i landet på vegne av myndighetene og kom med forslag til forbedringer av postgangen. Kilde: Kongevegen over Filefjell. Kort over alle Post Tourer i Norge, Jens Schanche, Kiøbenhavn, 1757.

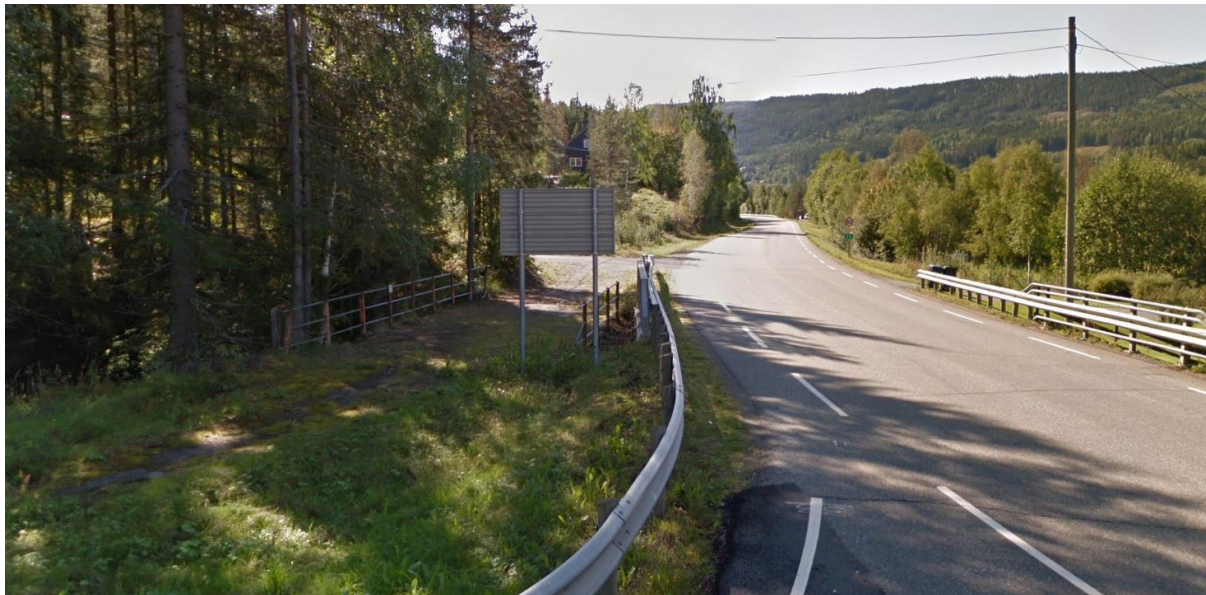
Figur 2-6. Midtskog bru og eldre bru over Sagåa på østsiden av fylkesvegen. En kortere del av eldre veg er bevart inn mot brua på begge sider. Kilde: Google maps.

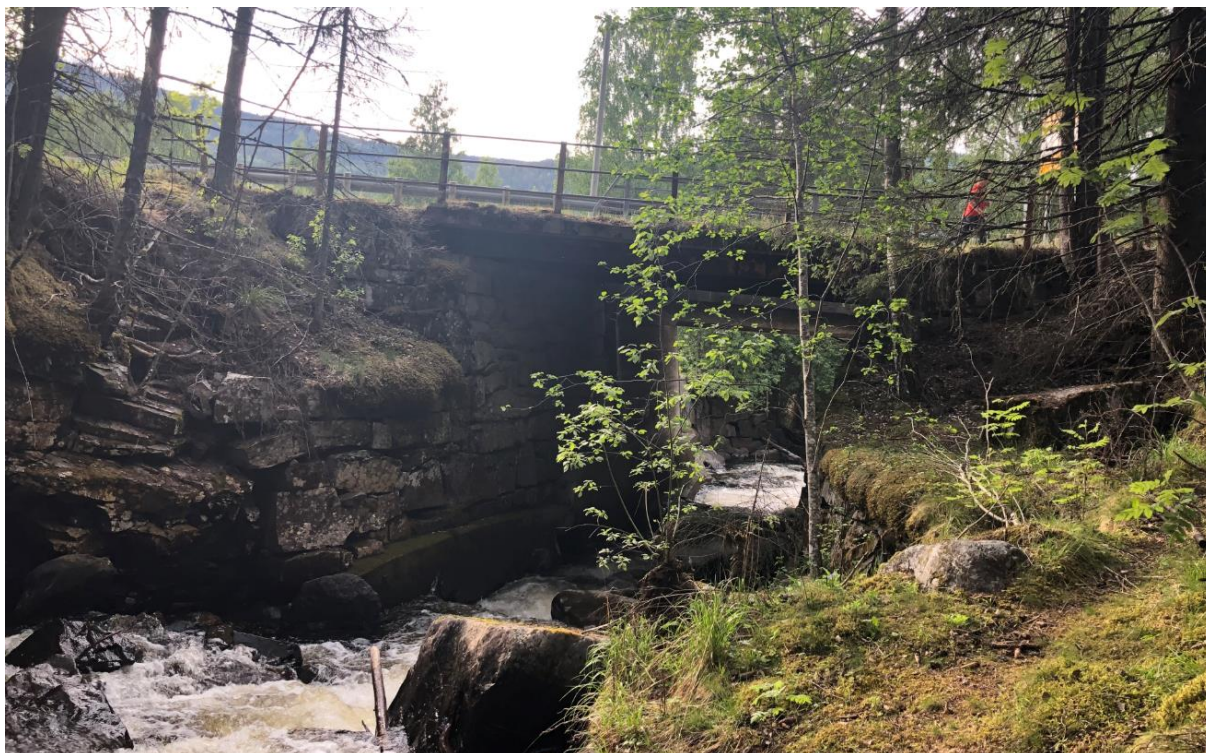
Figur 2-7. Gamle Midtskog bru sett fra Sagåa fra øst. Foto: Innlandet fylkeskommune.

Som det fremkommer av bildene så består brua av tørrmurte brukar med stålbjelker og betong i overbygning. Brukarene er senere forsterket med betong i bunnen. De tørrmurte brukarene er trolig betydelig eldre enn overbygning, som ser ut til å være en senere oppgradering.

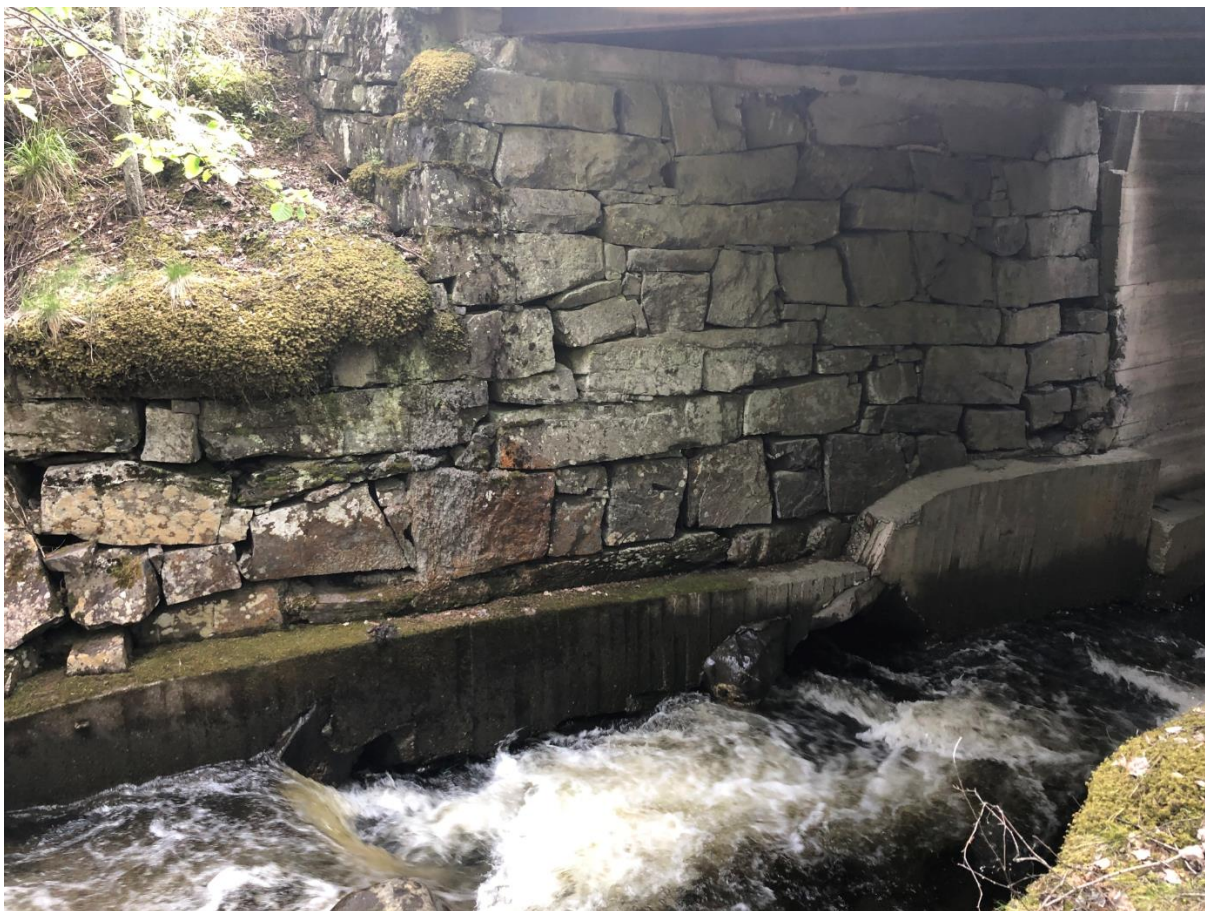
Figur 2-8. Midtskog bru med detalj av sørlig brukar på den gamle brua. Foto: Innlandet fylkeskommune.

Brukarene på den gamle brua kan være fra 1860-tallet. Man strebet etter god kvalitet på murene. Den tids løsning på bruer var åser av tre og de råtnet etter en periode. Brudekke og åser er gjerne skiftet i flere omganger. I mellomkrigstiden når armert betong var kommet som en god løsning, ble brudekke og åser skiftet til fordel for stålbjelker og dekke av armert betong. Den gamle brua er skiltet for 5 tons akseltrykk.

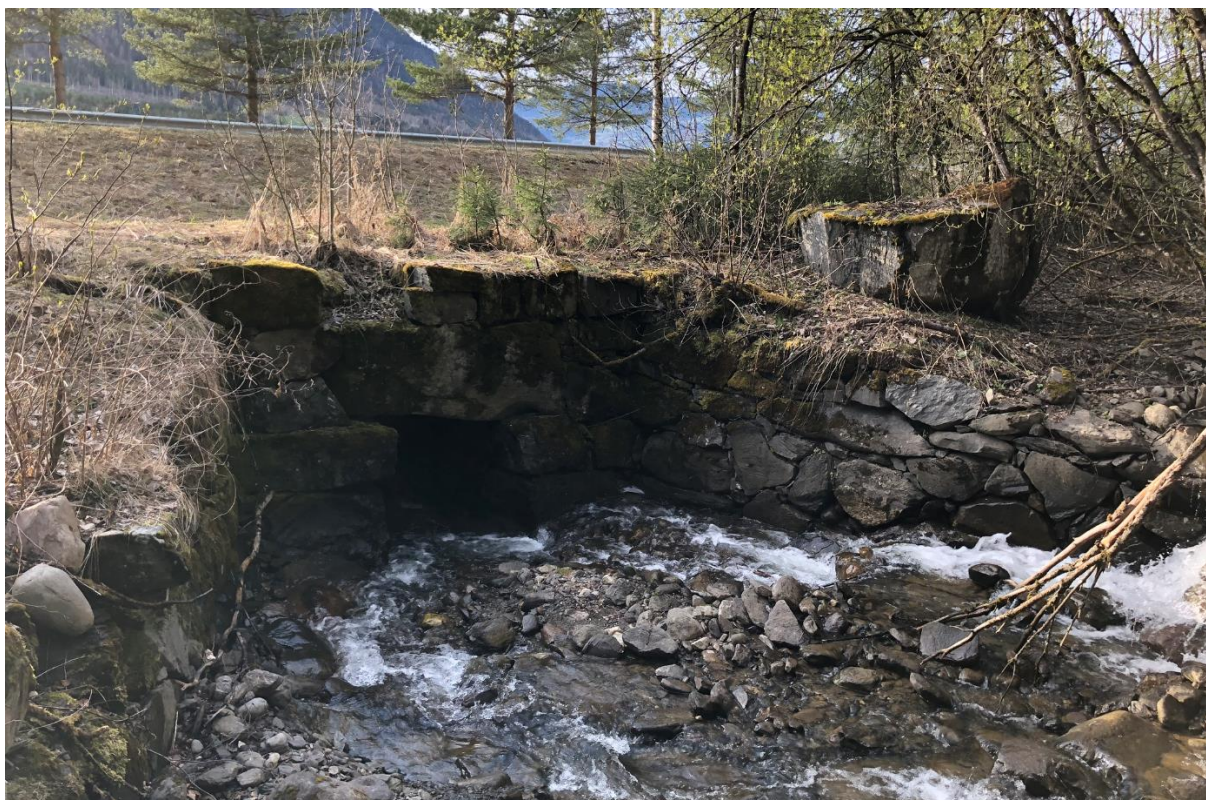
Figur 2-2-10. Stikkrenne/kulvert øst for fylkesvegen ved Merradalen/Måkrudbekken. Det er trolig arbeidet med den i flere faser, da det er ulik kvalitet og type muring på inntaket og sideplastringen. Foto: Innlandet fylkeskommune.

Stikkrenne og plastringen langs innløpet har ulik utføring; kulverten er laget av hugget stein, mens plastringen i stor grad er naturstein. Det er vanskelig å si at den ene er yngre enn den andre, men det vil alltid være noen endringer etter noen ti-år med vedlikehold. Plastringen kan være yngre enn stikkrennen.

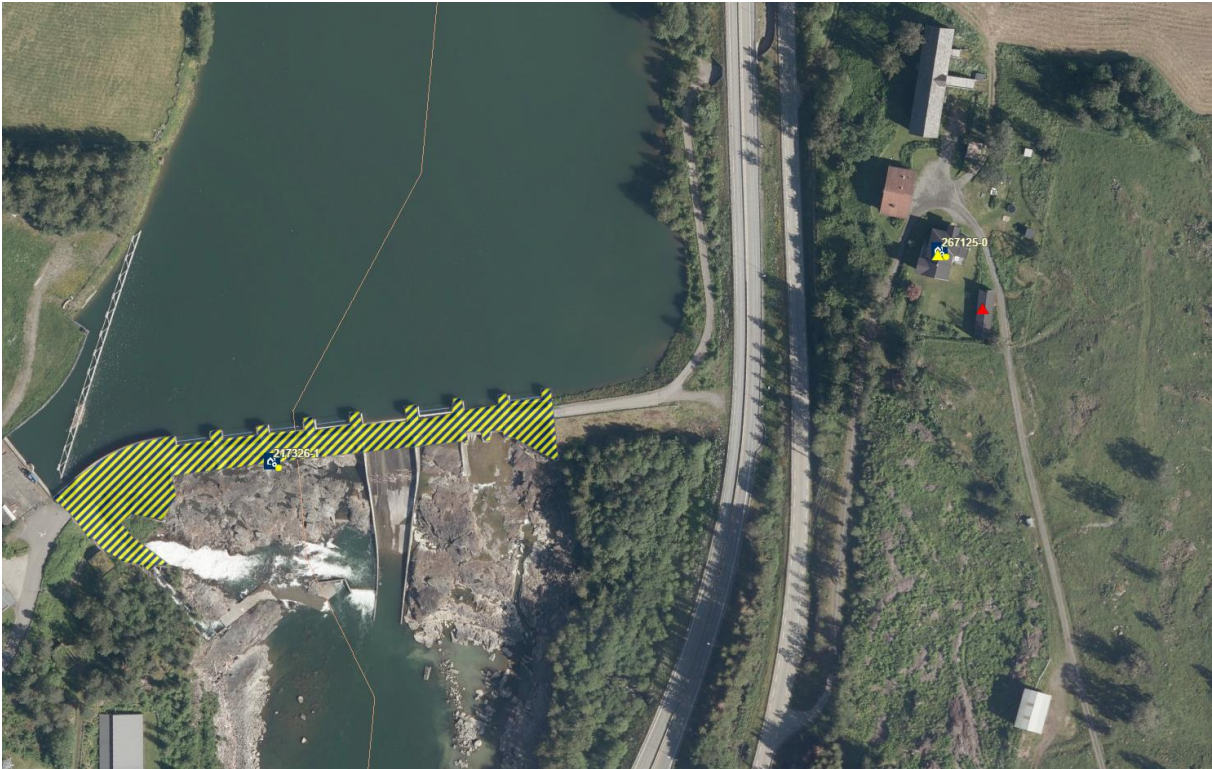
Figur 2-2-11. Fossegården med SEFRAK-registrert bygningsmiljø og kommunalt listeført skystasjon (Askeladden id 267125). Dam/demning i Hunderfossen er utvalgt kulturminne i NVEs verneplan og statlig listeført kulturminne. Kilde: www.riksantikvaren.ra.no

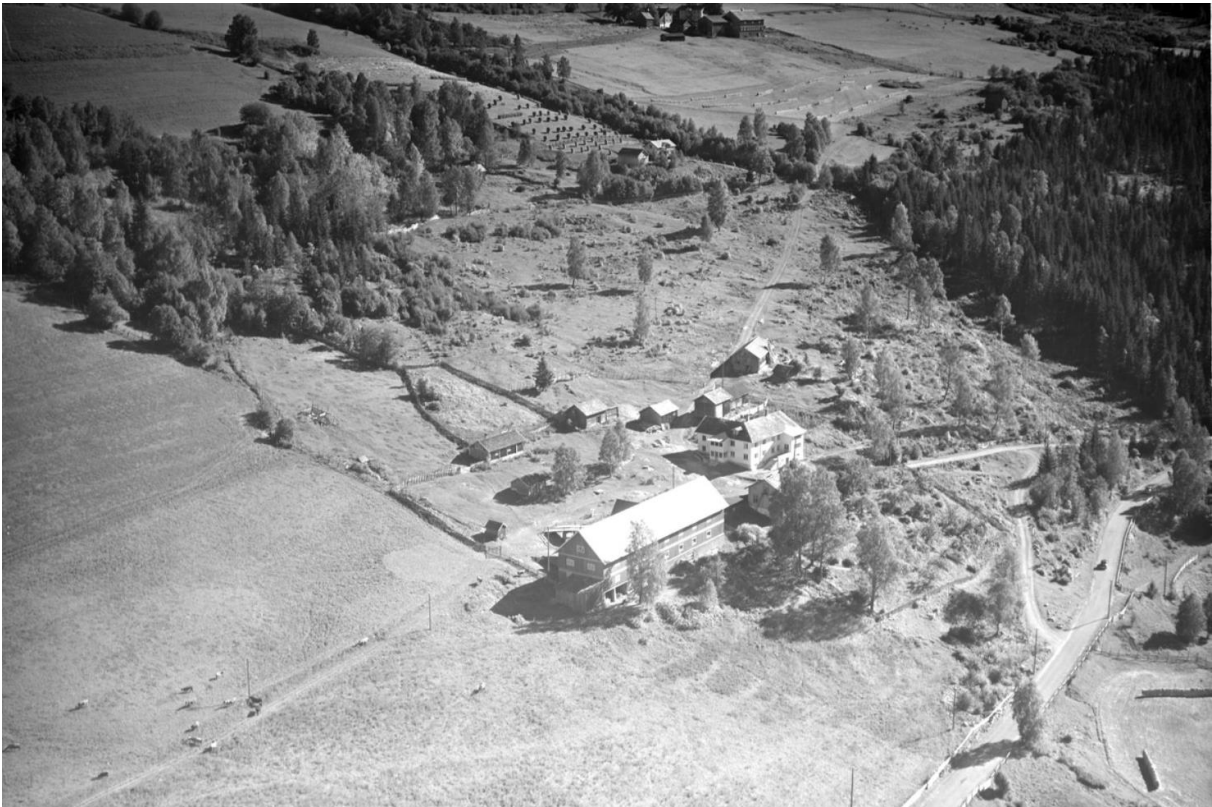
Figur 2-12. Fossegården, 1952. Kongevegen kan skimtes på skrått nedover til Gudbrandsdalschausseen i dyrket mark. Kilde: Maihaugen/Widerøes Flyveselskap AS.

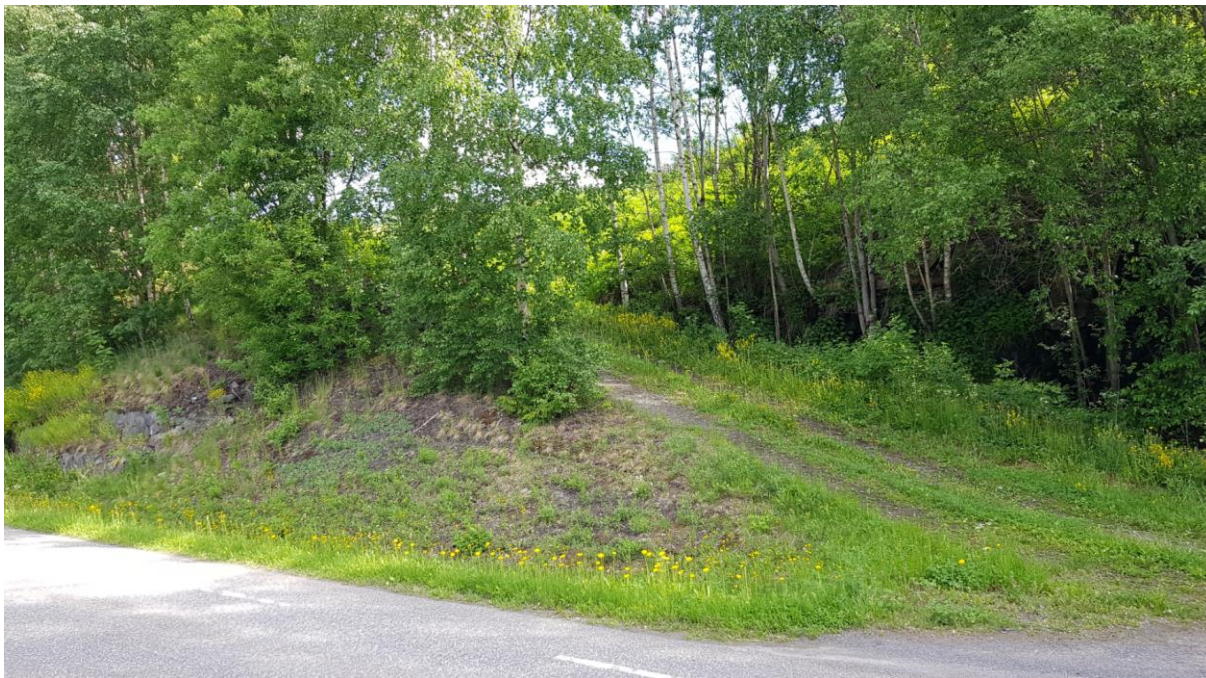
Figur 2-13. Kongevegen skal ha gått opp på dyrket mark ved eksisterende landbruksavkjørsel ved Fossegården. Foto: Asplan Viak.

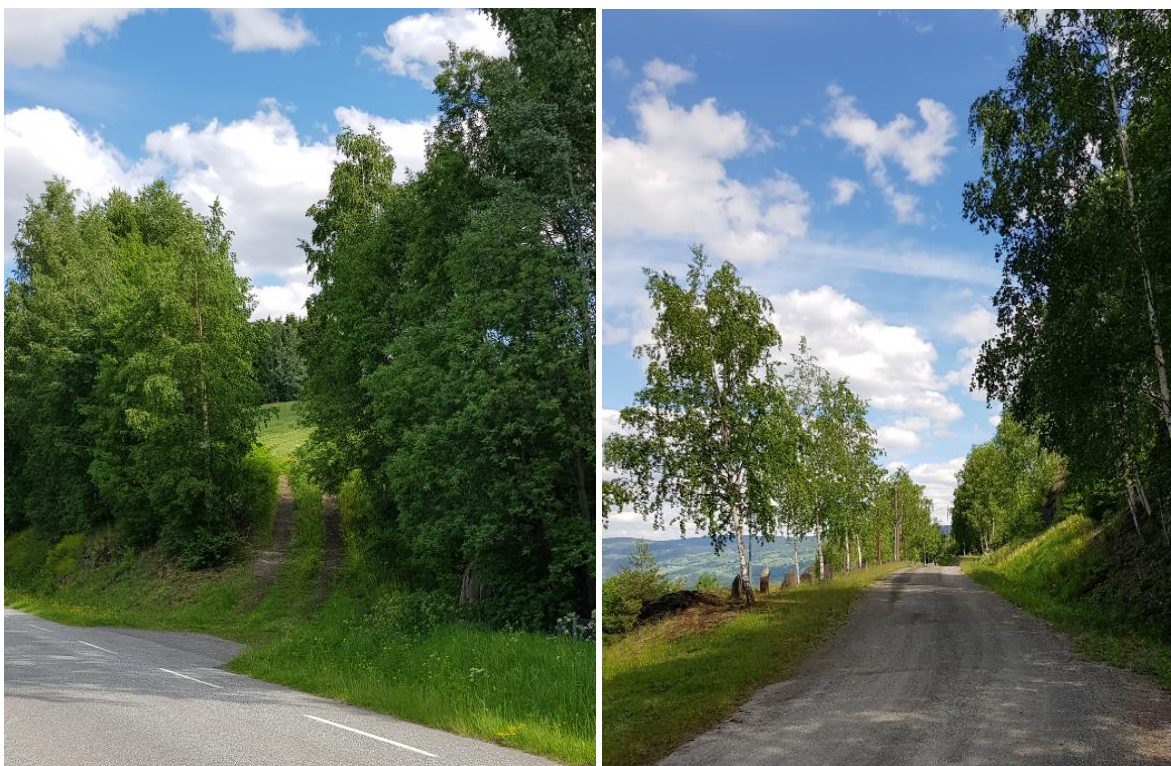
Figur 2-2-14. Til venstre Kongevegen ved Fossegården, der den er avskåret av fylkesvegen/chausseen. Kongevegen har fortsatt opp jordet i landbruksvegtraseen. Det er utført mye endringer/omlegginger i dette området. Til høyre gårdsveien med stabbesteiner opp til Fossegården. Foto: Asplan Viak.

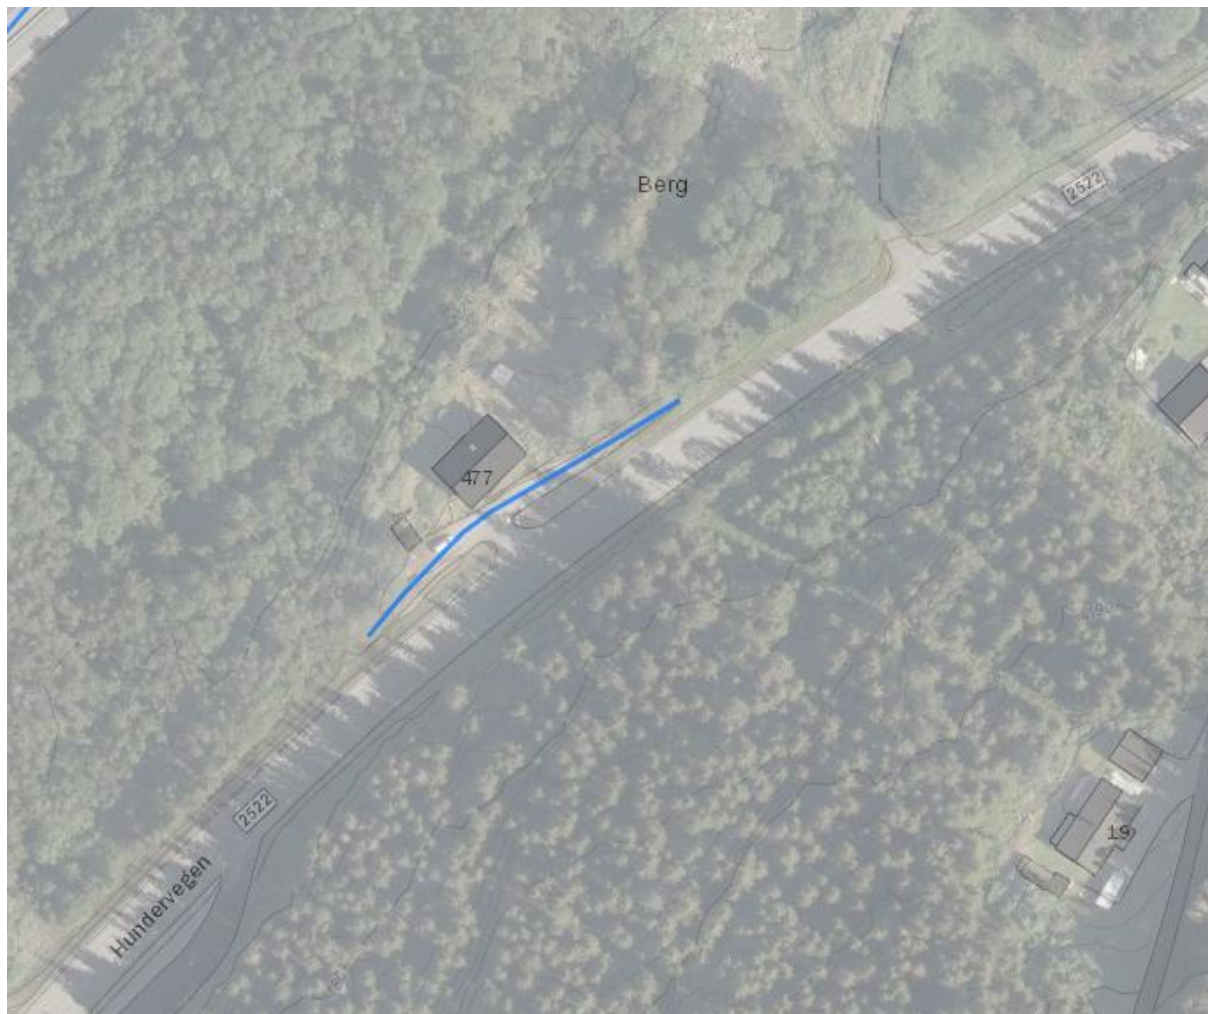
Gammel veglinje ved Berg

Figur 3-1. Bevart del av Gudbrandsdalschausseen ved Berg. Illustrasjon: Asplan Viak. Kilde: Innlandet fylkeskommune v/ Ø.R. Andersen og Riksantikvaren.

Den bevarte parsellen av chausseen berøres ikke av tiltaket knyttet til denne planen.

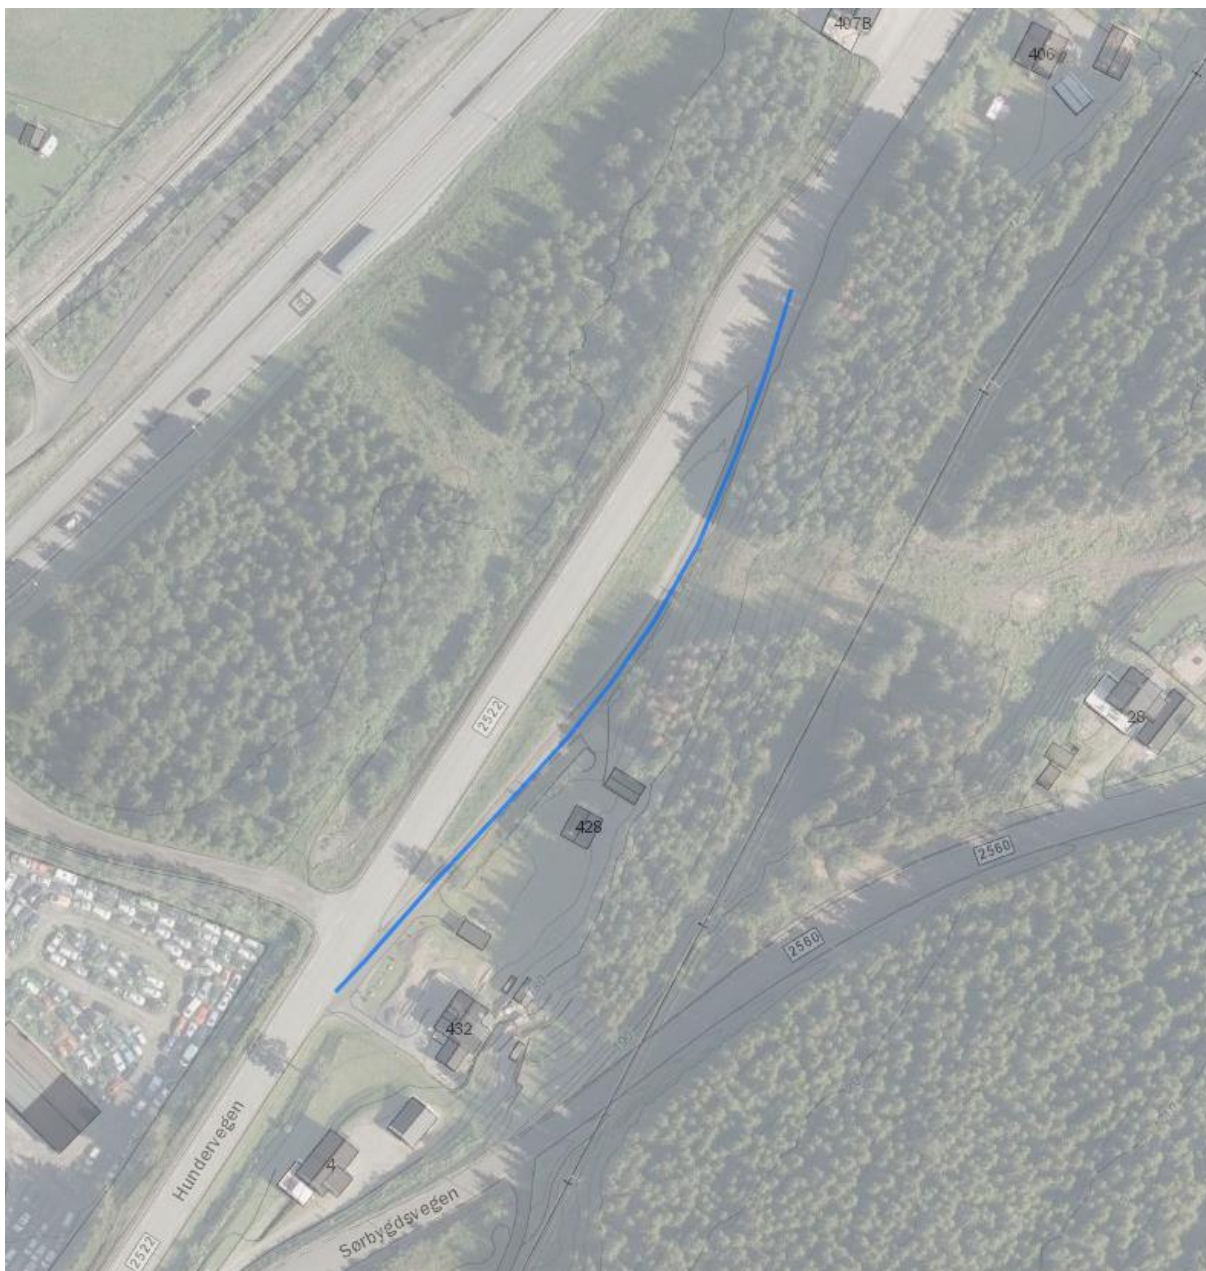
Gammel veglinje Hundervegen 428

Figur 3-2. Bevart del av Gudbrandsdalschausseen ved Hundervegen 428. Illustrasjon: Asplan Viak. Kilde: Innlandet fylkeskommune v/ Ø.R. Andersen og Riksantikvaren.

Den bevarte parsellen av chausseen blir i hovedsak uberørt av tiltaket. Berøres noe i begge ender, der vegminnet kommer inn på eksisterende fylkesveg.
