# Hafjell Arena

## 22678 Notat RIG01

### Områdestabilitet

Tiltakshaver: -  
Oppdragsgiver: Hafjell Arena AS v/ Thor Bjarne Aarstad  
Rapport: 22678 Notat RIG01 Områdestabilitet  
Rapporttype: Geoteknisk notat  
Stikkord: Områdestabilitet  
Euref UTM: Sone 32V – Ø0577375, N6789900

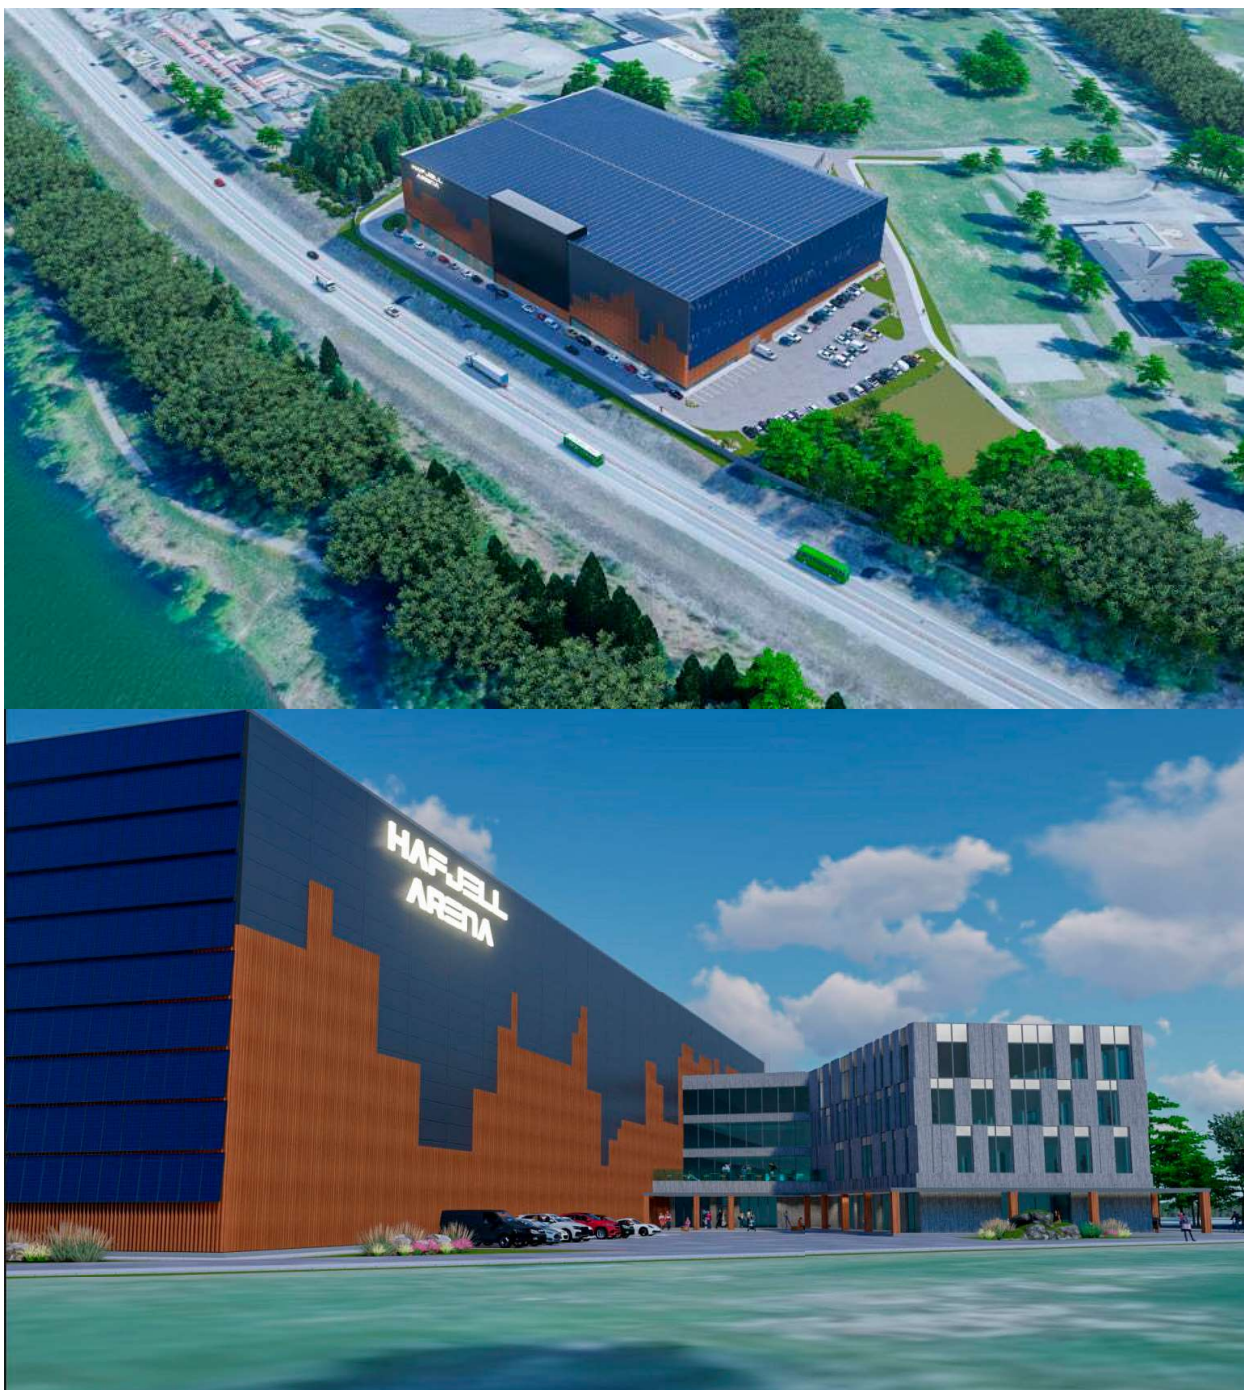
Figur 1.2 Skjermbilder av 3D-modell av tiltaket.

Se plassering av prosjektet i figur 1.1, og figur 1.2 for utklipp fra skjermbilde av oversendt 3D-modell av tiltaket.

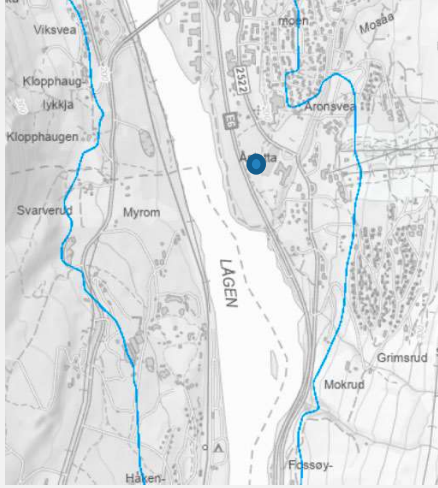
Punkt nr.	Krav	Vurdering
<b>Del 1: Aktsomhetsområder</b>		
1	<b>Undersøk om det finnes registrerte faresoner (kvikkleiresoner) i området</b>	Iht. NVEs Atlas [7] ligger det ingen registrerte faresoner i området.
2	<b>Avgrens områder med mulig marin leire</b>	<p>Hele tiltaksområdet er ifølge NVEs temakart, ref. [8], under marin grense. Se figur 4.1.</p>

<p><i>Figur 4.1 Marin grense, ref. [7]</i></p>
3	<b>Avgrens områder med terreng som kan være utsatt for områdeskred</b>	<p>Terrengnivået på tiltaksområdet varierer mellom ca. kote +190 og +196. Lågen renner forbi tiltaket på ca. kote +173, 100 meter mot vest. Tiltaket ligger følgelig innenfor et mulig løснеområde for områdeskred mot vest.</p> <p>Tiltaket ligger ikke innenfor et utløpsområde fra områdeskred utløst fra høyereliggende terreng, da høyereliggende terreng ligger over marin grense.</p>
<b>Del 2: Utredning av faresoner</b>		
4	<b>Bestem tiltakskategori</b>	Tiltaket plasseres i tiltakskategori K4. Sikkerhet mot områdeskredfare skal utredes iht. krav i kapittel 3.3.6 i veilederen.

5	<b>Gjennomgang av grunnlag – identifikasjon av kritiske</b>	Hele tiltaksområdet er ifølge NVEs temakart, ref. [8], under marin grense. Det er derimot ingen
