## Skredfarekartlegging i Øyer kommune

PROSJEKTNUMMER 26750002

### FARESONEKARTLEGGING FOR SKRED I BRATT TERRENG I ØYER KOMMUNE

26750002-R01-A02

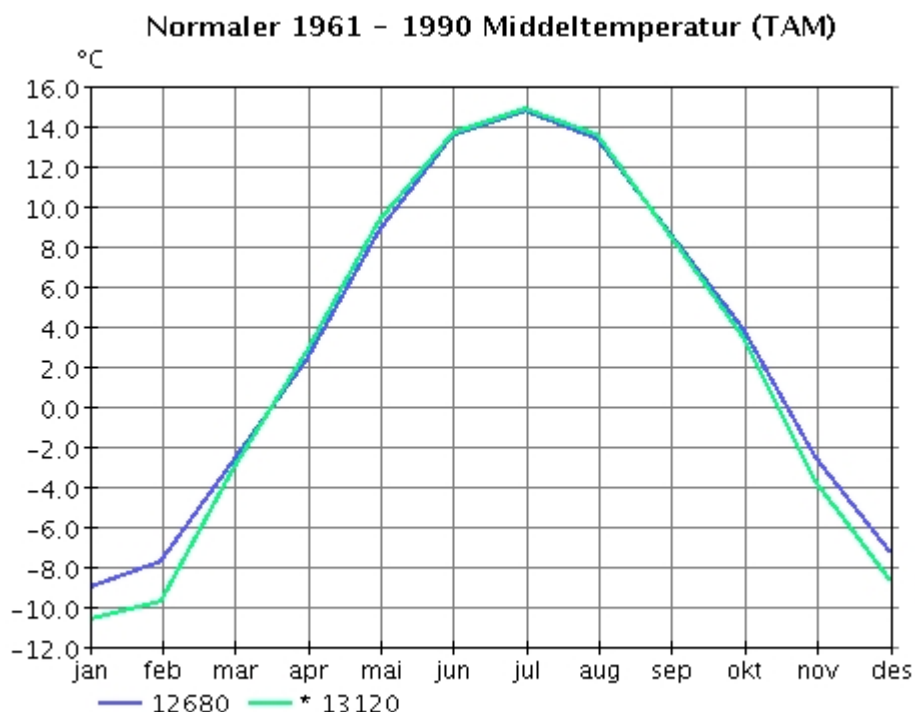
Figur 4: Månedsnormaler for temperatur i normalperioden 1961-1990 for stasjonene Lillehammer (Sæterengen 12680) og Øyer (13120) [6].

Øyer har et relativt kaldt klima, med årsmiddeltemperatur på 2.2°C for stasjonen Øyer [6]. Vinterstid ligger middeltemperaturen på ca. -7-11°C, mens den på sommerstid er om lag 12-14°C (figur 4).

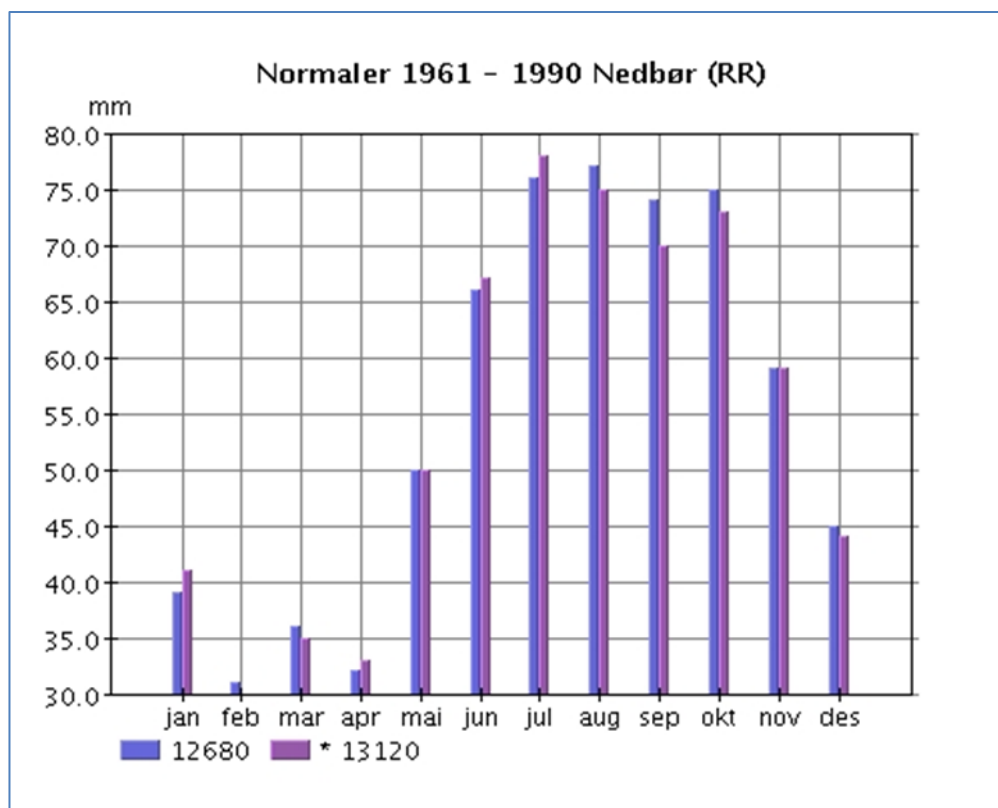
Figur 5: Månedsnormaler for nedbør i normalperioden 1961-1990 for stasjonene Lillehammer (Sæterengen) og Øyer.

Klimaet i Øyer kommune er relativt tørt [6]. Årsmiddelnedbøren for stasjonen Øyer er 655 mm, mens det for stasjonen Lillehammer er 660 mm (Tabell 2). Dataene viser at tilnærmet like nedbørsmengder i området Øyer og Lillehammer. Dataene fra stasjonene ved Lillehammer vurderes å være mest relevant for skredvurderinger i Øyer kommune ettersom disse har lengst tidsintervall på dataene. Figur 5 viser at det normalt kommer nedbør gjennom hele året, men betydelig mest på høsten.

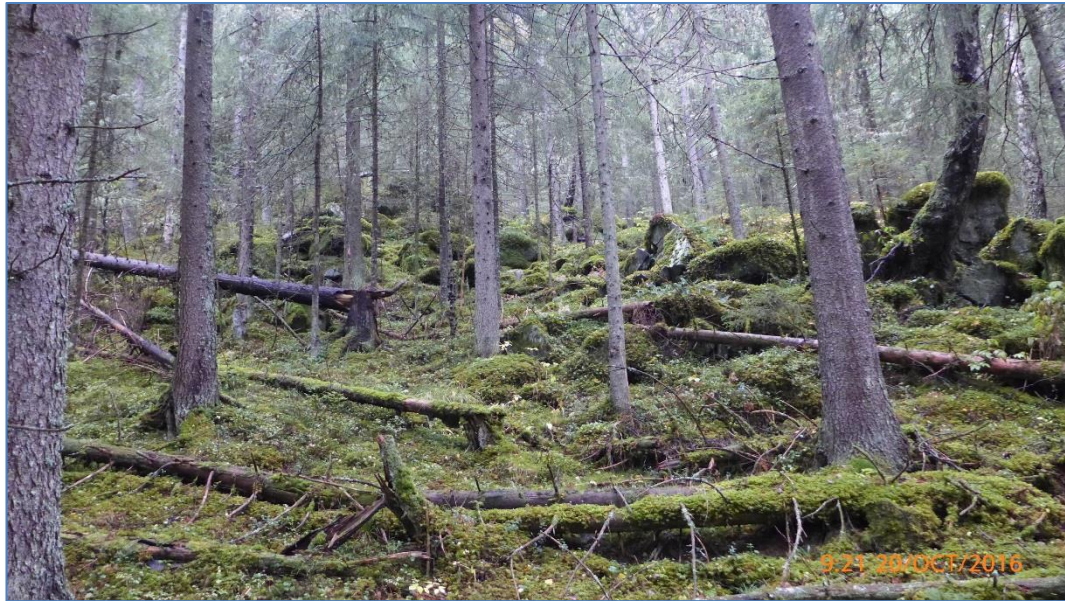
Figur 11: Avsetninger sentralt i området tolket som steinskredmateriale.

Det er flere brattere skrenter i øvre del av området særlig fra Dokkskålen i midtre del av området og mot nord, og Svarverudberget i sør hvor det stedvis er avgrensede stein og partier som kan løsne. Det er registret rester etter større steinsprang/mindre steinskred. Det finnes også mindre skrenter med 2-4 meters høyde som danner løснеområder for steinsprang. Basert på observasjoner i felt og modelleringer av steinsprang vurderer vi at steinsprang kan løsne i disse skrentene og nå et stykke nedover skråningen til terrenget flater ut. Potensielle steinsprang vil ikke nå ned til eksisterende bebyggelse, men vil kunne nå ut på beitemark og områder med dyrket mark. Det observeres noen få blokkrygger sentralt i området som tolkes som steinskredavsetninger se Figur 11.

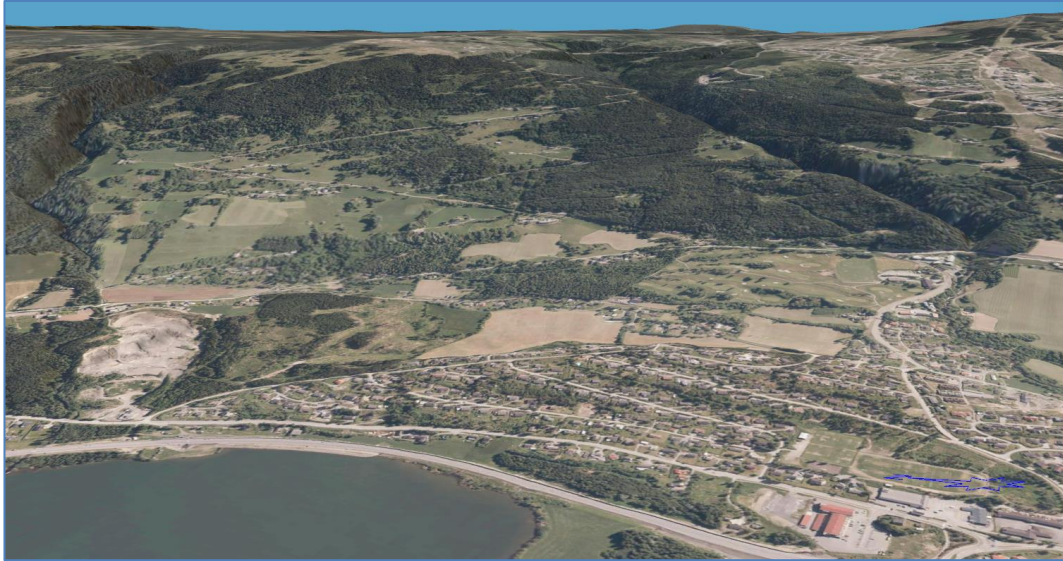
Figur 14: Oversiktsfoto over den midtre og nordlige delen av området, De markerte dalsøkkene synes på fotoet, Øverlisdalen til venstre i bildet, Mosåa drenerer i det høyre dalsøkket på bildet.

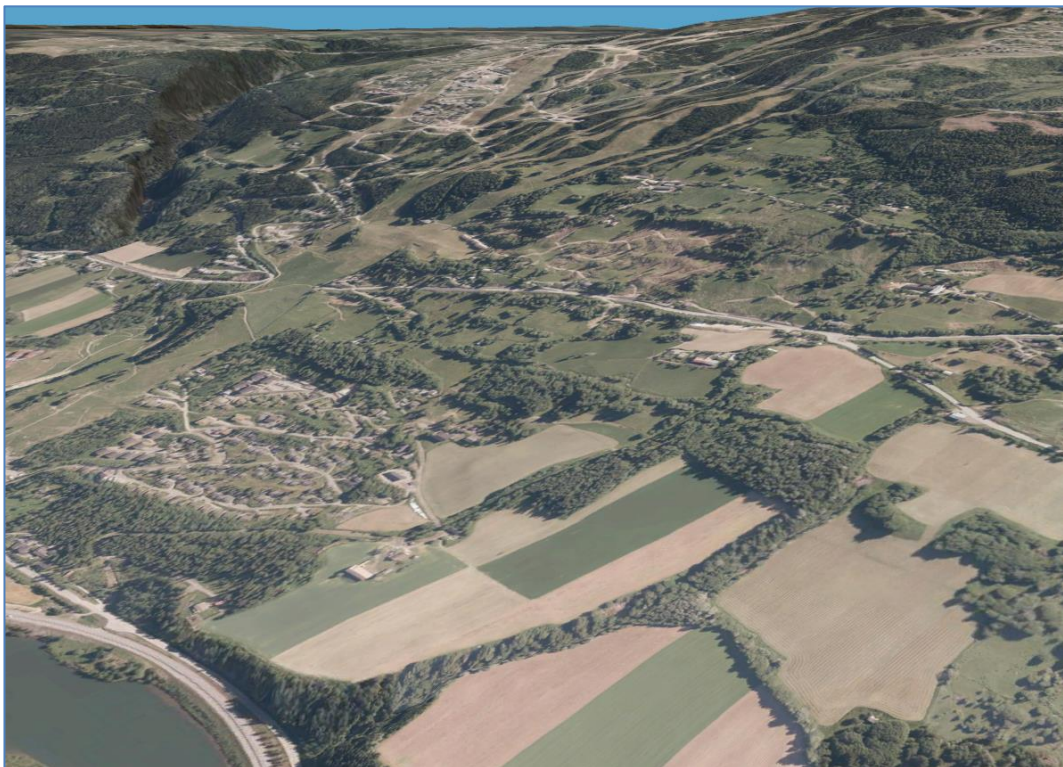
Figur 15: Oversiktsfoto for midtre delen av området ved Hafjell og sørover, dalsøkket nord for midtre del av området hvor Mosåa renner vises oppe til venstre i bildet.
