Til: Øyer kommune
 Fra: Norconsult ved Henrik Opaker
 Sted, dato: Sandvika , 2021-09-20
 Kopi til:

► Kartlegging av kritiske punkter ved 200-årsflom i Mosåa

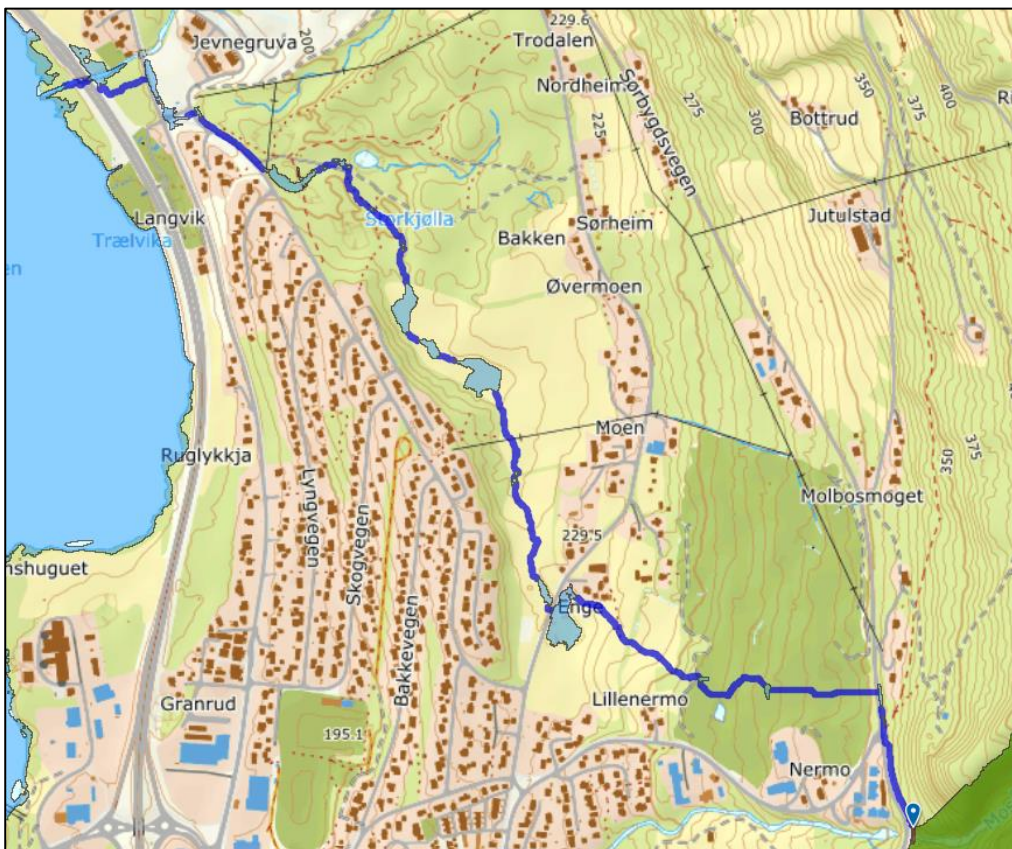
Det er beregnet at noe vann (ca. 0,1-0,15 m³/s) ved Sørbygdvegen vil følge grøfta på oppstrøms side av vegen, og renne nordover. Beregningsgriddet fanger ikke opp hvor vannet vil ta veien videre, men dette er undersøkt i Scalgo. Scalgo viser at flomveien for vann som renner utenom kulverten gjennom Sørbygdsvegen, går nordover gjennom hovedsakelig ubebygde områder (blant annet over golfbanen) ned til Søre Brynsåa (Figur 8). Det bemerkes at det er noe usikkerhet i beregningen av flomveier i Scalgo, slik som at terrengmodellen til Scalgo mangler stikkrenner, og at flomveien bør bekreftes ved befarung i felt.

Figur 8: Flomvei nordover fra kulvert Sørbygdsvegen

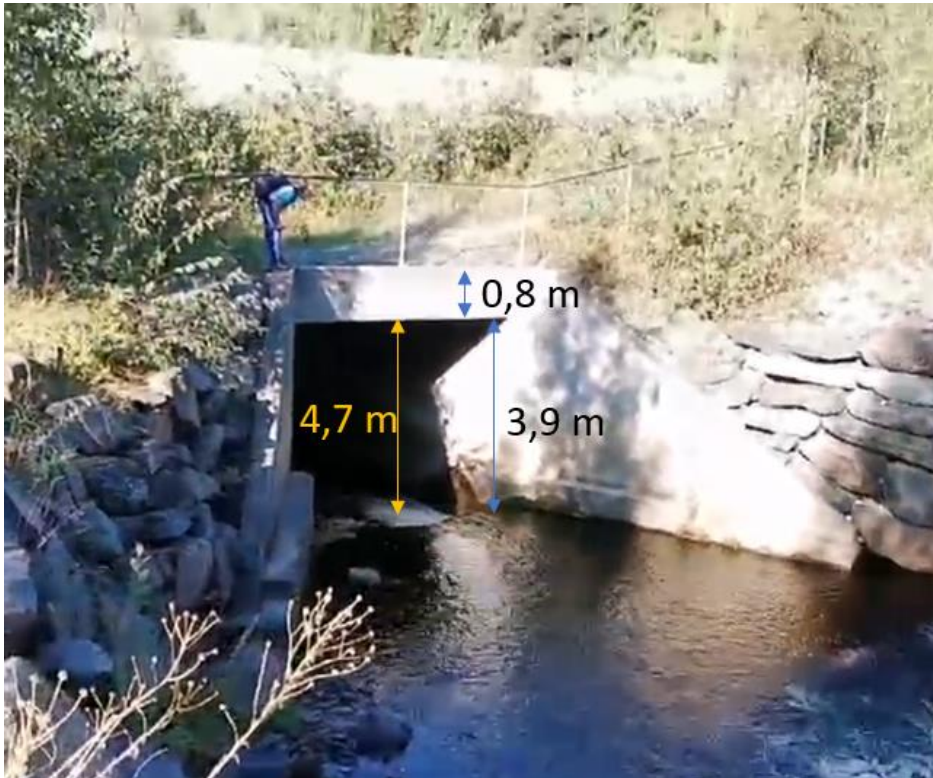
Figur 11: Innløp kulvert under E6 (punkt 1)

- Kulvert E6 (punkt 1 i Figur 1) har for lav kapasitet, noe som fører til at deler av vannføringen vil renne gjennom gangkølverten gjennom E6. På vestsiden av gangkølverten, mellom E6 og Lågen, ligger det to bygninger (uten personopphold), og vannet som kommer gjennom gangkølverten vil berøre disse to bygningene.

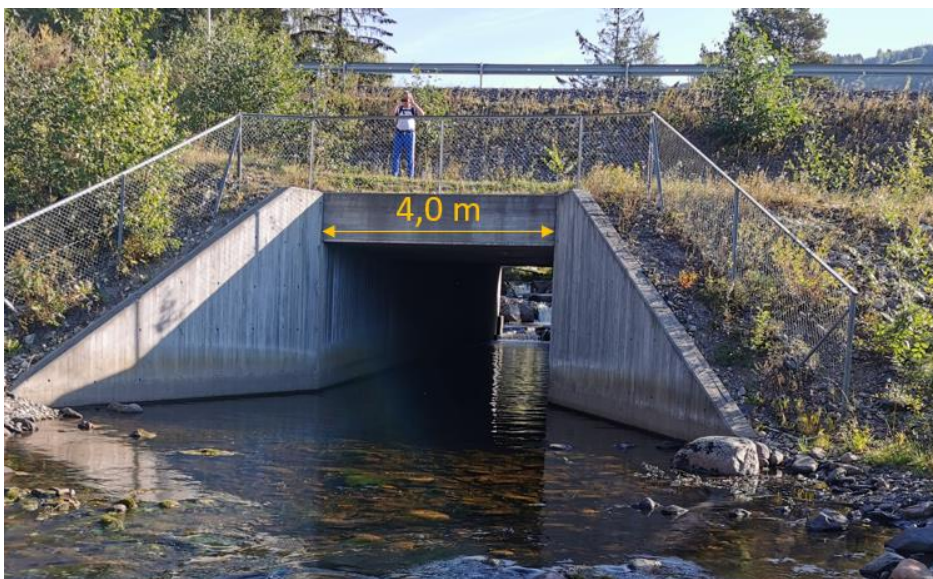
Figur 12: Utløp kulvert under E6 (punkt 1)

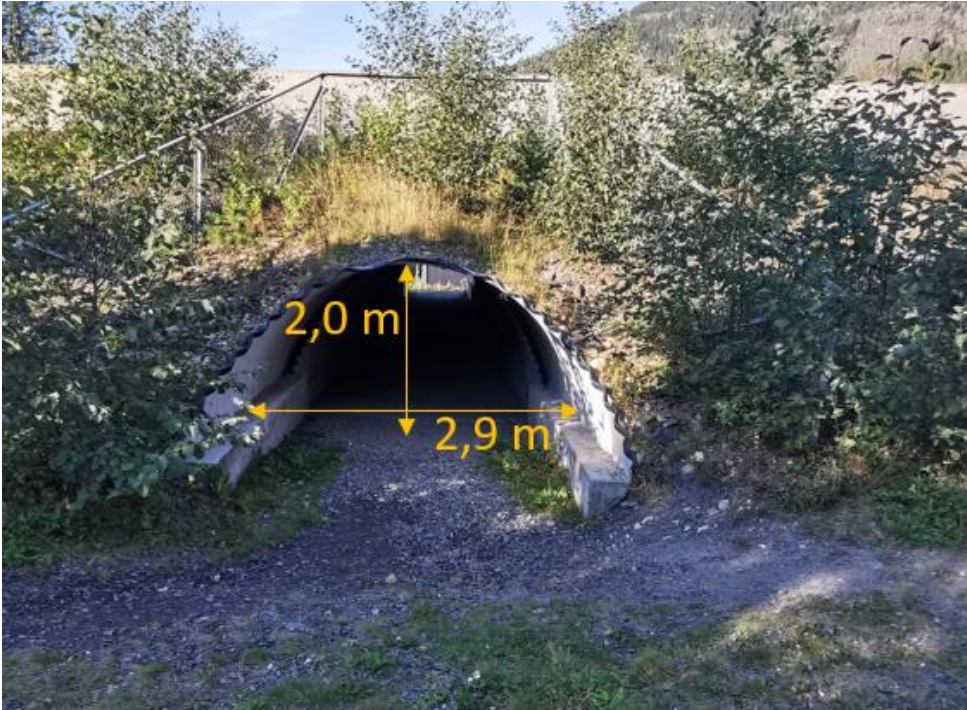
Figur 13: Gangkulvert under E6 (ikke nummert i Figur 1, men inkludert i modell)

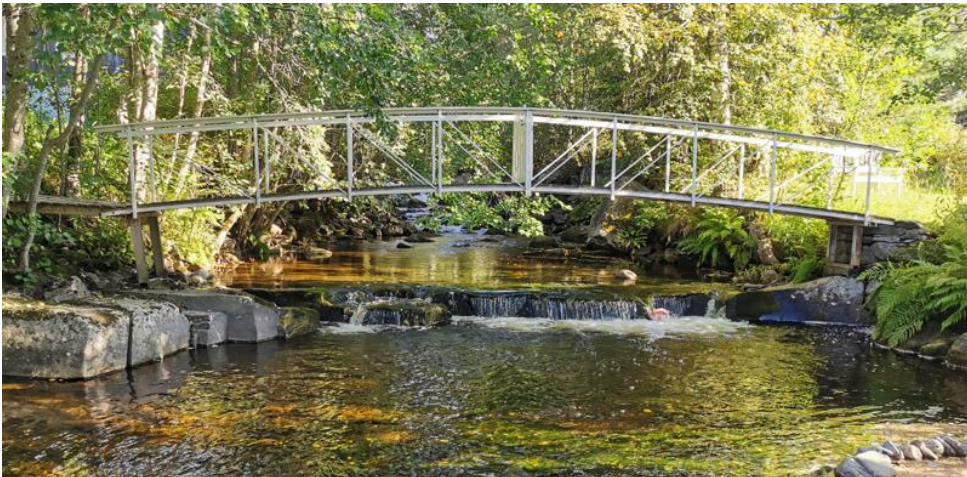
Figur 14: Gangbru (punkt 2, utelatt fra modell)

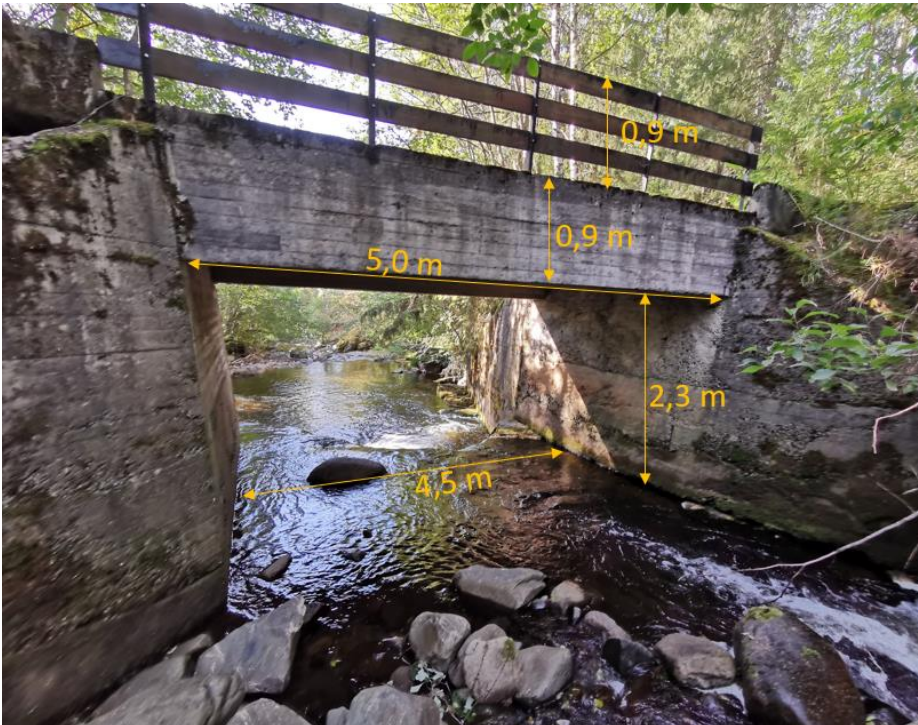
Figur 15: Bru (punkt 3)

- Privat bru til Hundervegen 109 (punkt 3 i Figur 1) har for lav kapasitet, noe som medfører at vann renner ut av elveløpet på både øst- og vestsiden av elveløpet. På østsiden renner vannet raskt tilbake til elveløpet på nedstrøms side av brua uten å berøre bygninger. På vestsiden vil vannet følge veien sørover og berøre Hundervegen 109.

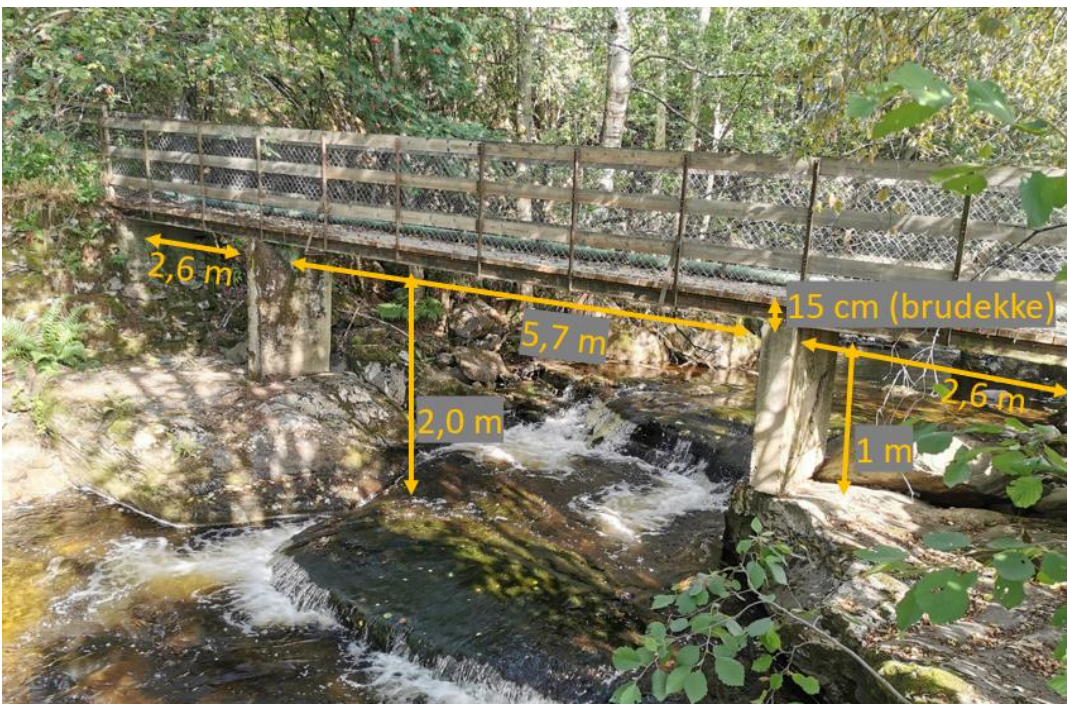
Figur 16: Gangbru (punkt 4, utelatt fra modell)

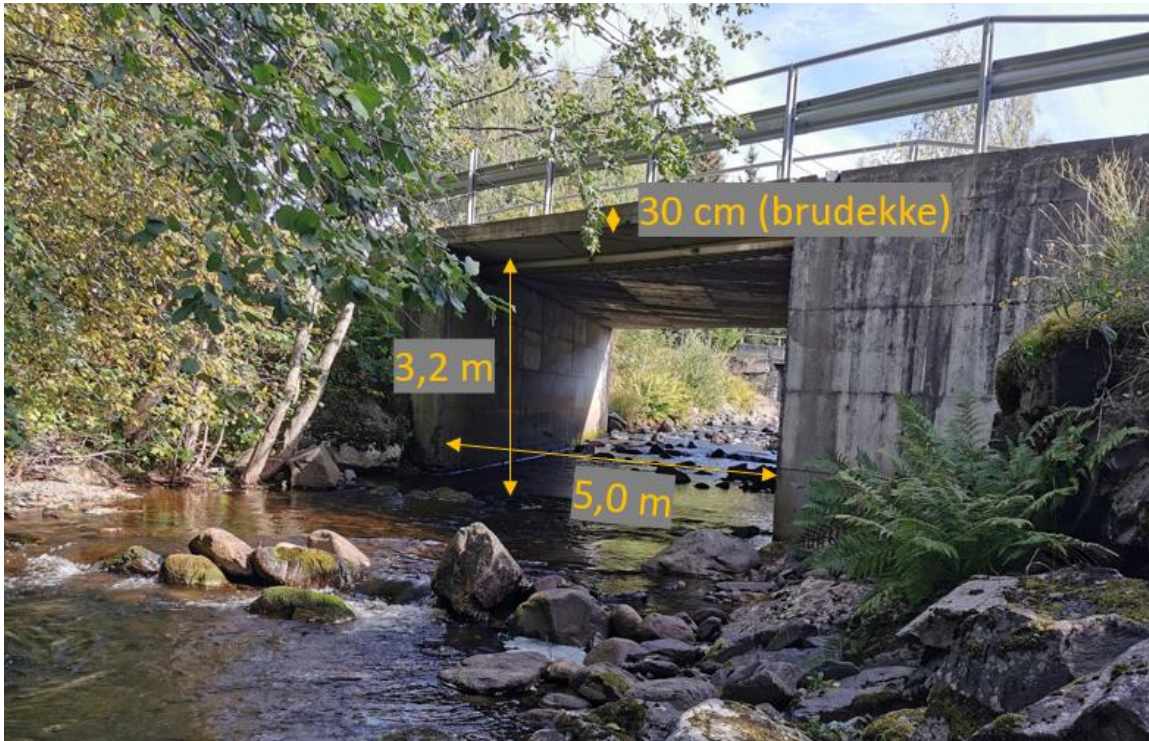
Figur 17: Bru Hundervegen (punkt 5)

- Bru Hundervegen (punkt 5 i Figur 1) har i beregningen en kapasitet som er omtrentlig tilstrekkelig, men dette er når deler av vannføringen allerede går utenom elveløpet. Dersom det gjøres tiltak oppstrøms slik at all vannføringen går i elveløpet, forventes det at kapasiteten også ved bru Hundervegen er for lav. Bygninger som er i fare for å bli berørt i et slikt tilfelle er de samme som er berørt når vann presses ut av elveløpet ved Mo bru.

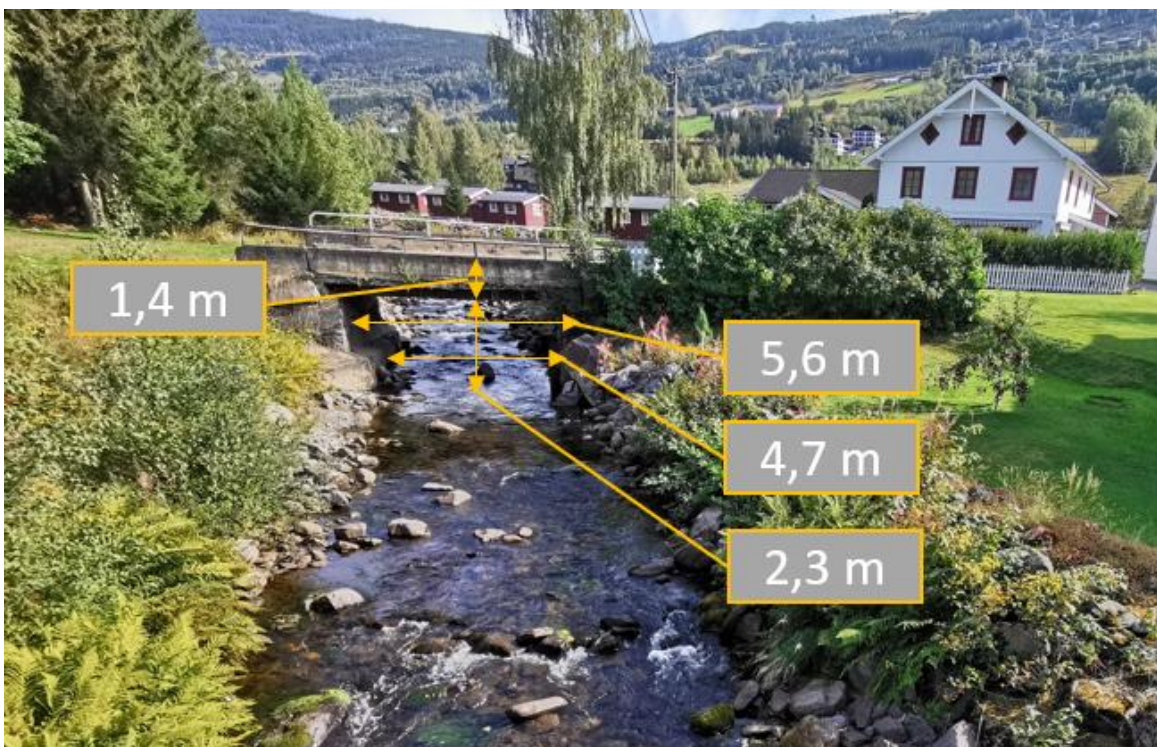
Figur 18: Mo bru (punkt 6)

- Mo bru (punkt 6 i Figur 1) har for lav kapasitet og tvinger mye vann ut på østsiden av elveløpet og inn i bebyggelsen oppstrøms Hundervegen. Blant bygningene som blir berørt er Hundervegen 88,90 og 103. På grunn av den lave kapasiteten går det mer vann utenfor elveløpet enn i selve elveløpet. Dette betyr at kapasiteten ved Mo bru vil bli et problem i flommer som forekommer lagt hyppigere enn en 200-årsflom.

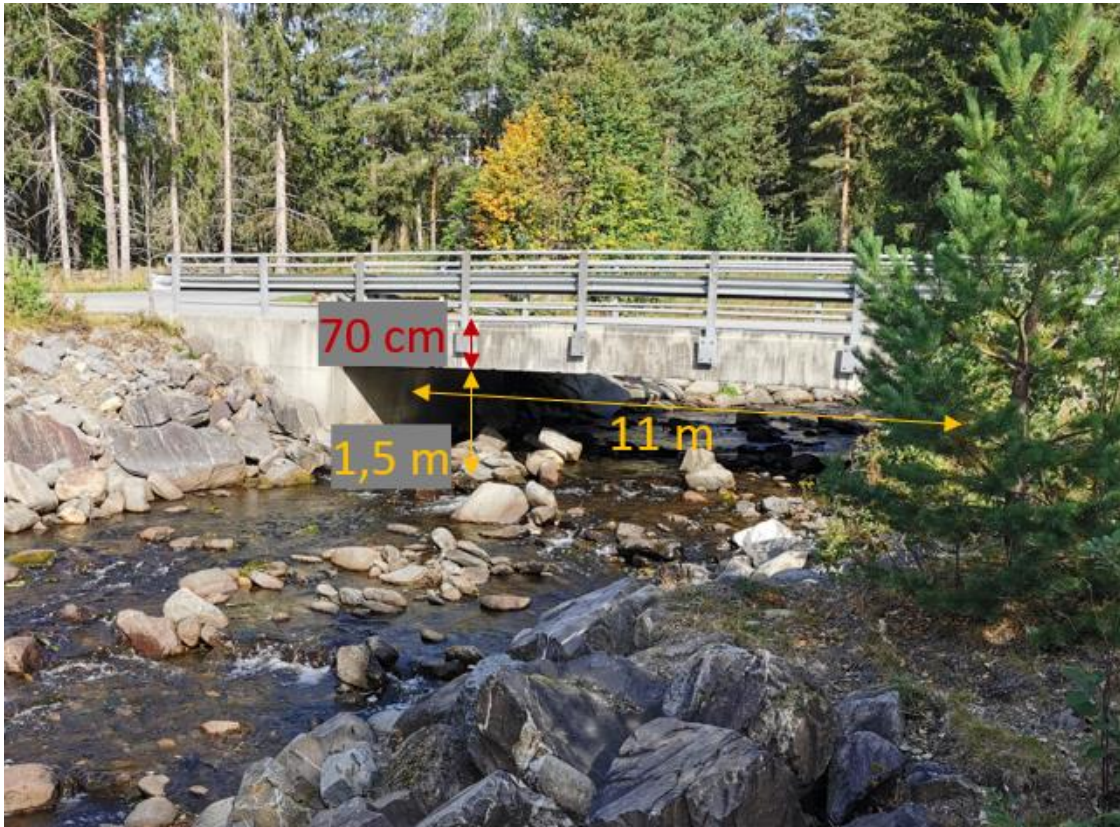
Figur 19: Bru (punkt 7)

- Privat bru Nordlien (punkt 8 i Figur 1) har for lav kapasitet, hvilket medfører at vann presses ut av elveløpet og inn på campingplassen.
- Privat bru (punkt 7 i Figur 1) har for lav kapasitet, noe som fører til at vann renner ut av elveløpet både på øst- og vestsiden av elva. På vestsiden kan vannet føre til skade på Gamlevegen, men neppe på bygninger. På østsiden vil vannet renne ned mot sju campinghytter.

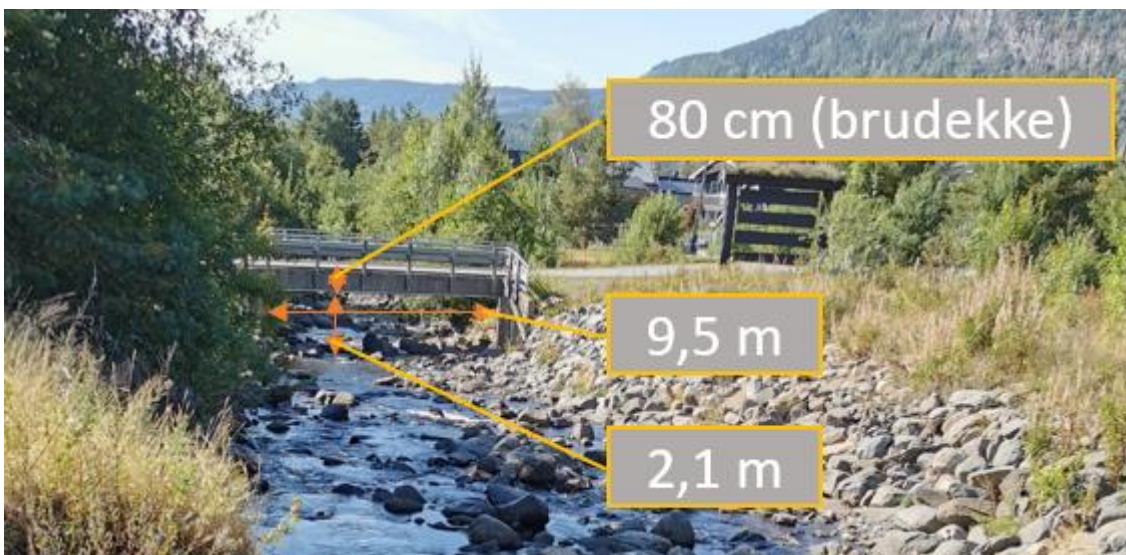
Figur 20: Bru (punkt 8)

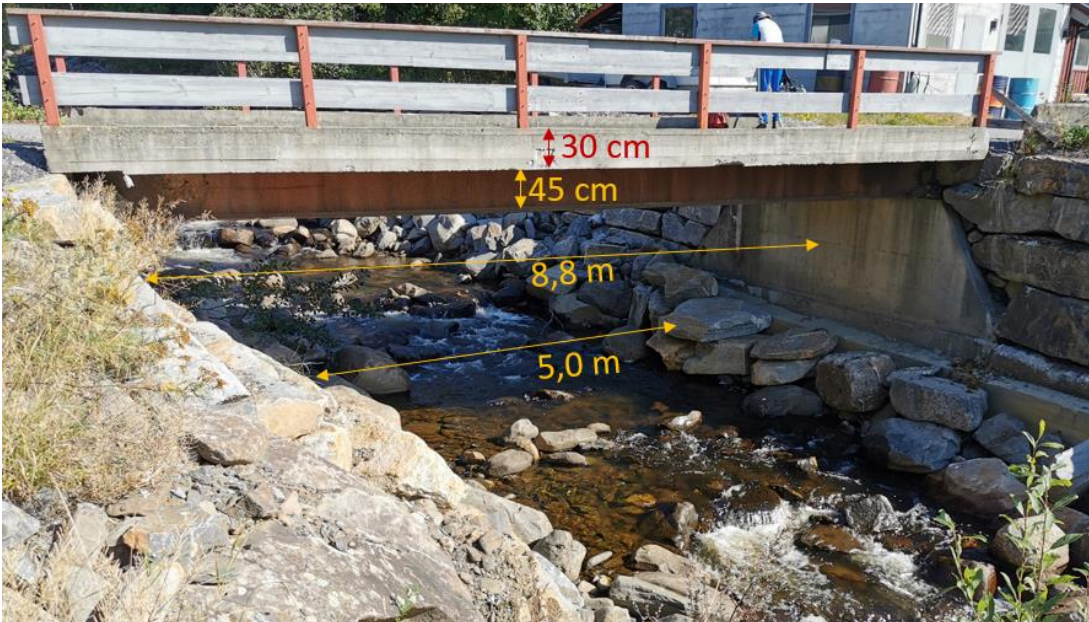
Figur 21: Privat bru (punkt 9)

- Privat bru til Gamlevegen 53 og 55 (punkt 9 i Figur 1) har for lav kapasitet, hvilket fører til at vann strømmer ut av elveløpet og berører både Gamlevegen 53 og 55. Deler av vannføringen renner tilbake til Mosåa på nedstrøms side av brua, mens noe fortsetter inn på campingplassen. Elveløpet oppstrøms har tidligere i store flommer hatt en utfordring med at sedimenter avsettes her, slik at elveløpet blir grunnere.

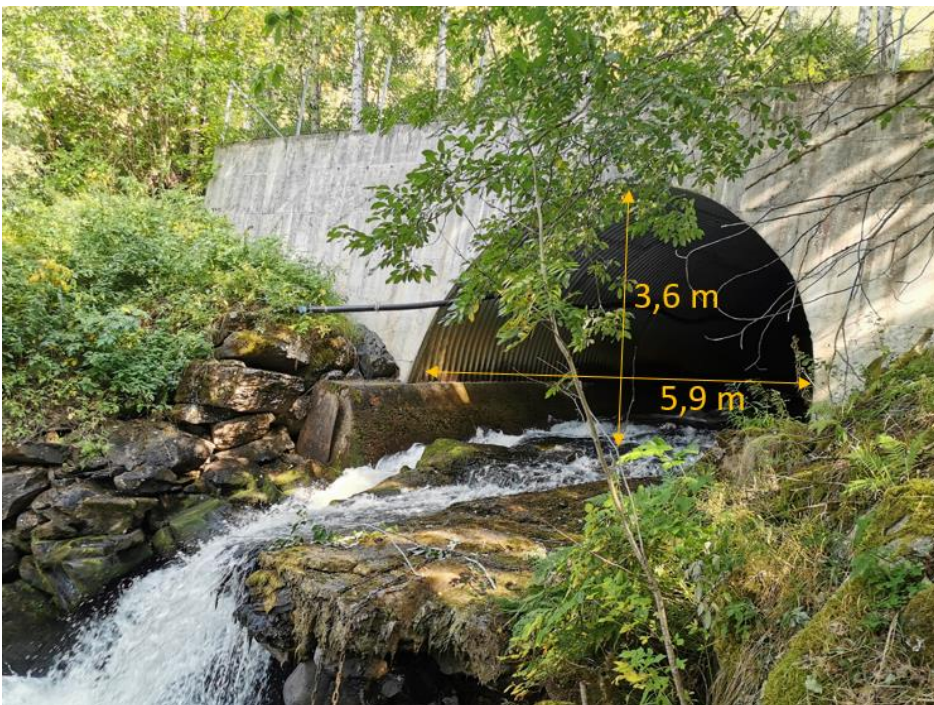
Figur 22: Utløp kulvert Sørbygdsvegen (punkt 10)

- Kulvert Sørbygdsvegen (punkt 10 i Figur 1) har noe for lav kapasitet, hvilket tvinger litt vann ut av elveløpet. Dersom det blir tilstopping av kulverten, f.eks. av den store steinblokken som ligger oppstrøms kulverten og som er delvis undergravd, så kan vannmengden som tvinges ut av elveløpet bli vesentlig større.

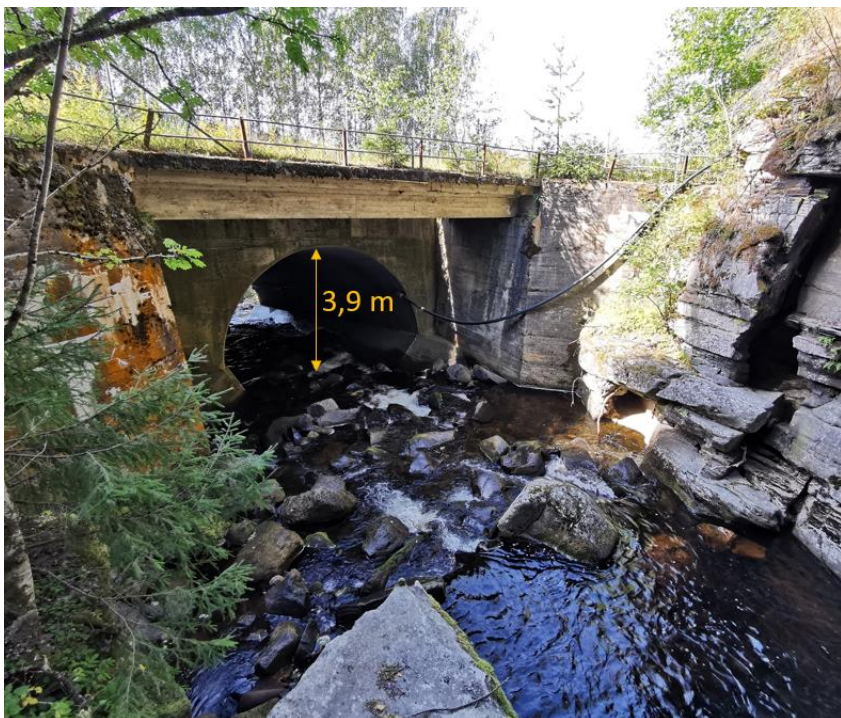
Figur 23: Innløp kulvert Sørbygdsvegen (punkt 10)
