Øyer kommune

► Sårbarhetsvurdering av bekker i Øyer Sør

Kartlegging av vassdrag og nedbørfelt, og vurdering av sårbare punkter

Oppdragsnr.: 5209948 Dokumentnr.: OV-1 Versjon: J06 Dato: 2022-03-07

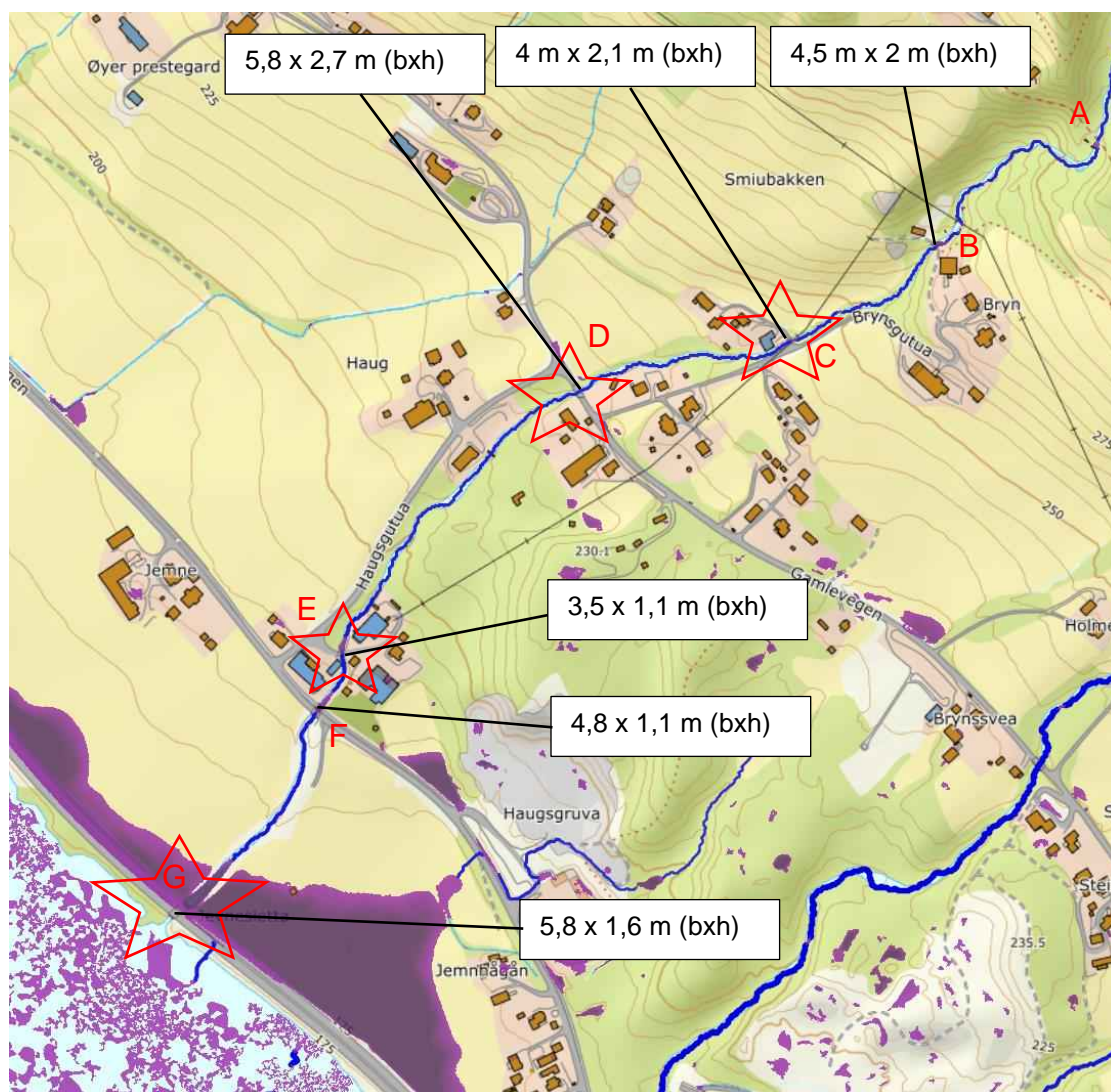
Det er i forbindelse med en flomsonekartlegging for nabovassdraget Søre Brynsåa [1] estimert en flomvannføring ved 200-årsflom med 40% klimapåslag på ca. 28 m³/s i Nørdre Brynsåa. Det ble funnet at brua under E6 ikke har tilstrekkelig kapasitet i et slikt tilfelle. Ved sammenligning av lysåpningen under brua for E6 med kapasitet på den befarte strekningen er det svært sannsynlig at det vil bli vann på avveie ved flere punkter ved en 200-årsflom. Figur 14 viser blant annet tre sårbare punkter i tillegg til brua for E6.

Figur 14: Nørdre Brynsåa ble befart fra brua under E6 til punkt A (grense for kommunedelplan Øyer Sør). Dimensjoner på bruer/kulverter tar hensyn til at det er del stein og sedimenter som blokkerer deler av lysåpningen. Området med lilla farge på oversiden av E6 angir mulig oppstuvning av vann ved kapasitetsproblemer ved brua under E6.

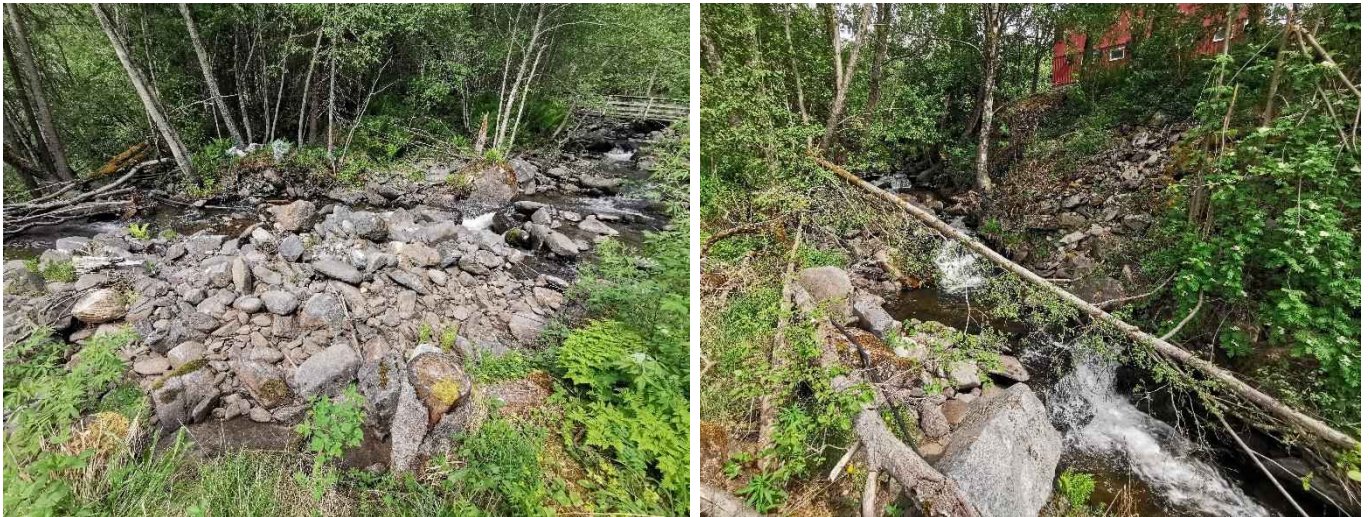
På strekningen A til D (jf. Figur 14) er det stort potensial for massetransport, med mye stein, løsmasser og trær som er utsatt for erosjon, eller ligger i bekkeløpet (se Figur 15). Spesielt ved punkt C kan det bli flomproblemer på grunn av begrenset kapasitet, erosjonsfare og nærhet til bygninger (se Figur 16)

Figur 15: Eksempel på at det er mye masser, som trær og steiner i vassdraget. Det er stort potensial for massetransport.

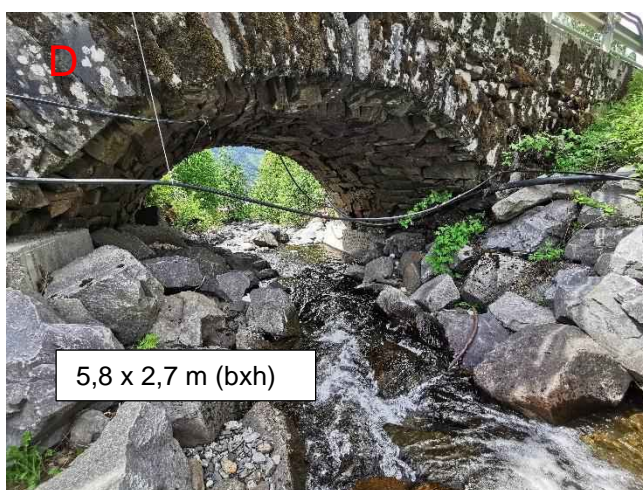
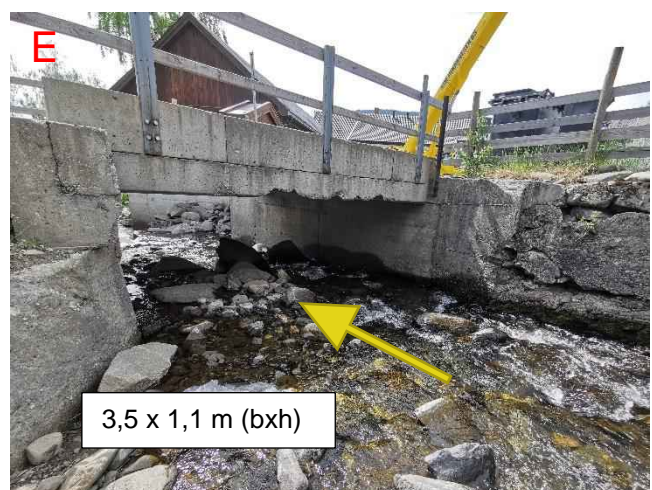
På strekningen er bekkeløpet godt definert, så det er lite sannsynlig med vann på avveie utenom bruene. Bruene i punkt D (Gamlevegen) og E (adkomstveg til barnehage) er utsatt for gjentetting på grunn av sedimenter som er avsatt i lysåpningen (Figur 17), men også pga. kabler/ledninger som er hengt opp foran og gjennom bru D. Ved kapasitetsproblemer kan vann potensielt renne mot bygninger/hus (spesielt i punkt E). Nedstrøms punkt E ligger det bl.a. en barnehage langs øst-sida av bekken (Figur 18). Denne er utsatt for flom, og det er usikkert om det allerede er planlagt flomsikringstiltak her. I 2014 var det store flomskader i dette området. Bekkeløpet ser ut for å ha blitt innsnevret (fylt løsmasser ut i sideskråningene) fra punkt D og nedstrøms.

Figur 17: Bruer i punkt D (t.v.) og E. Bru D har bl.a. kabler/ledninger hengende foran og gjennom brua. Dette gir økt fare for at f.eks. trær og kvist setter seg fast og begrenser kapasitet i en flomsituasjon. Bilde av bru E viser spesielt høy fare for gjentetting, da flere store steiner blokkerer deler av lysåpningen.

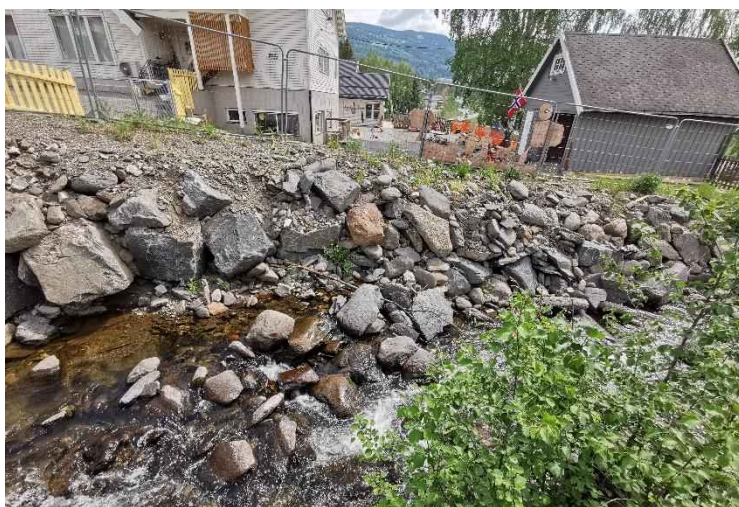
Figur 18: Barnehage langs Nørdre Brynsåa, er flomutsatt pga. begrenset kapasitet i bekkeløpet.

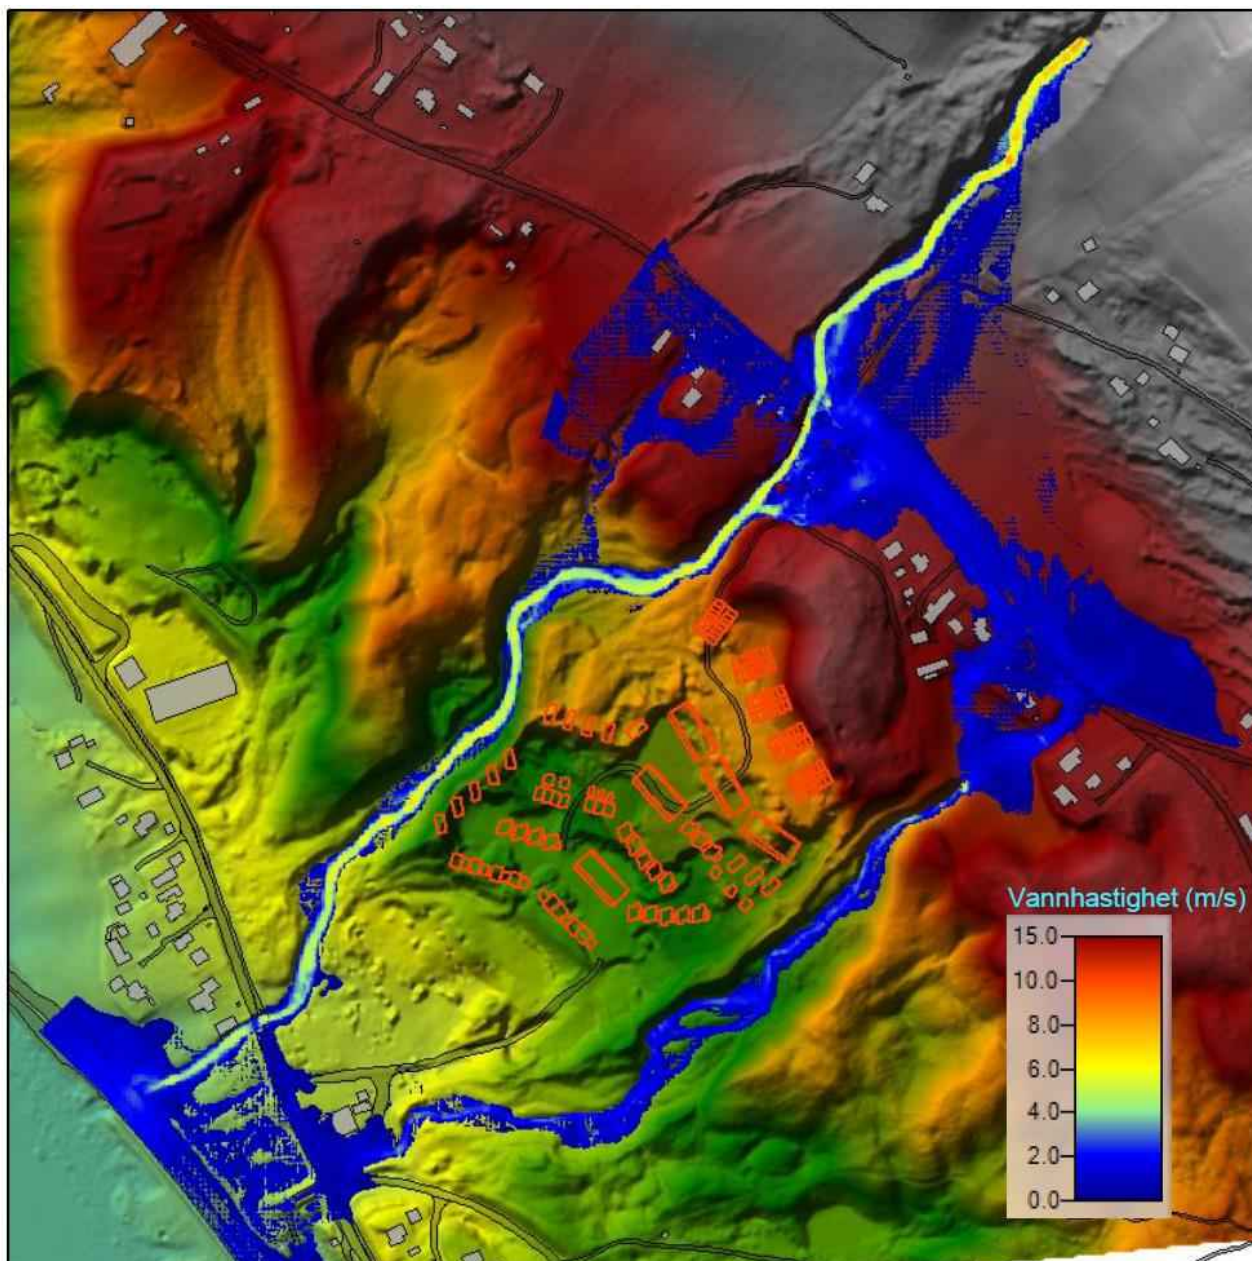
Utredninger gjort ifm. [2] viser at det er behov for flomsikringstiltak langs nedre del av elva, da bruer har begrensede kapasiteter og sider av elva er erosjonsutsatt. Det er i samme rapport gjort en flomsimulering som viser et potensielt utfall av en 200-årsflom med 40% klimapåslag (Figur 21). Det henvises til rapporten for øvrige detaljer om sårbarhet i vassdraget og planlagte tiltak.

Figur 21: Simulert 200-årsflom med 40% klimapåslag i Søre Brynsåa og Trodalsbekken, som renner på hver sin side av et nylig regulert boligfelt (Troдалen) (fra tidligere utredning [2])

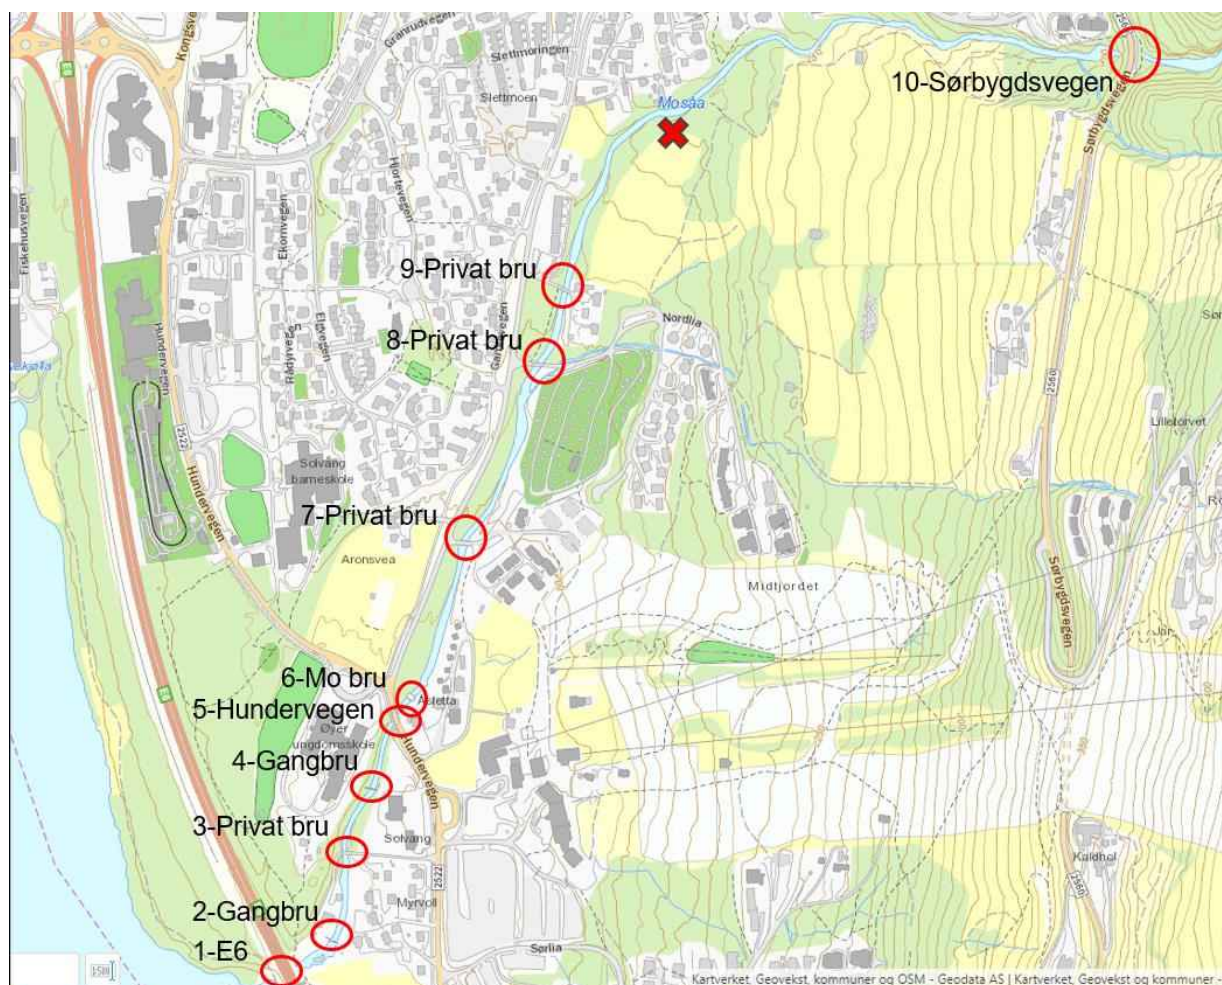
Flomsimuleringen i rapporter viser at de fleste bruer har for liten kapasitet for 200-årsflom, og de to mest kritiske punktene er punkt 6 og 9, hvor vann på avveie vil ha stor konsekvens for Øyer sentrum (se Figur 24).

Punktet som er markert med et rødt kryss er også et sårbart punkt med hensyn på avlagring/sedimentering av massetransport og muligheten for redusert kapasitet i elveløpet. Ved flommen i 1995 ble det spesielt store konsekvenser nedstrøms på grunn av at flomvann rant ut av elveløpet og over jordet mot bebyggelsen ved Nordlia.

Figur 23: Utklipp fra notat med flomsonekartlegging av nedre del av Mosåa. Figuren viser sårbare punkt langs det nederste strekket av Mosåa.

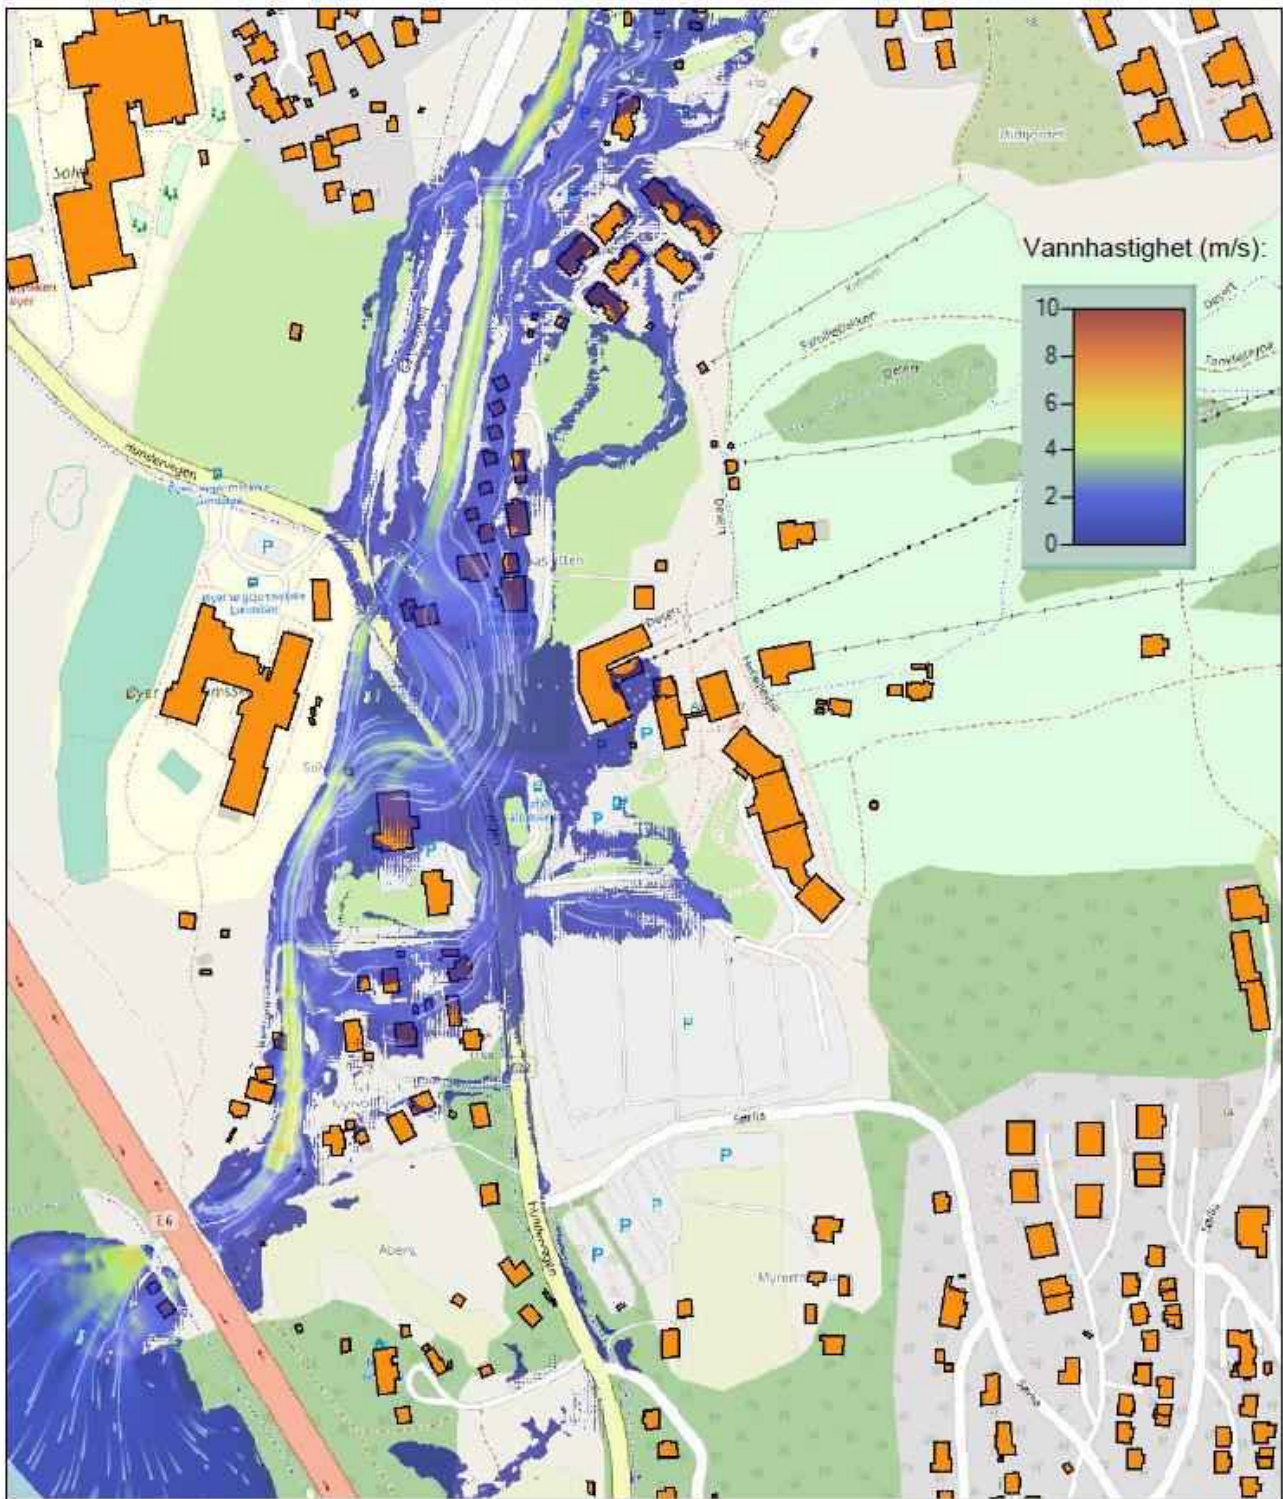
Figur 24: Begrenset kapasitet gjennom bruer over Mosåa kan medføre flomfare for bebyggelse i sentrumsområdet (spesielt bru nr. 6. på Figur 23).. Figuren er hentet fra [3].

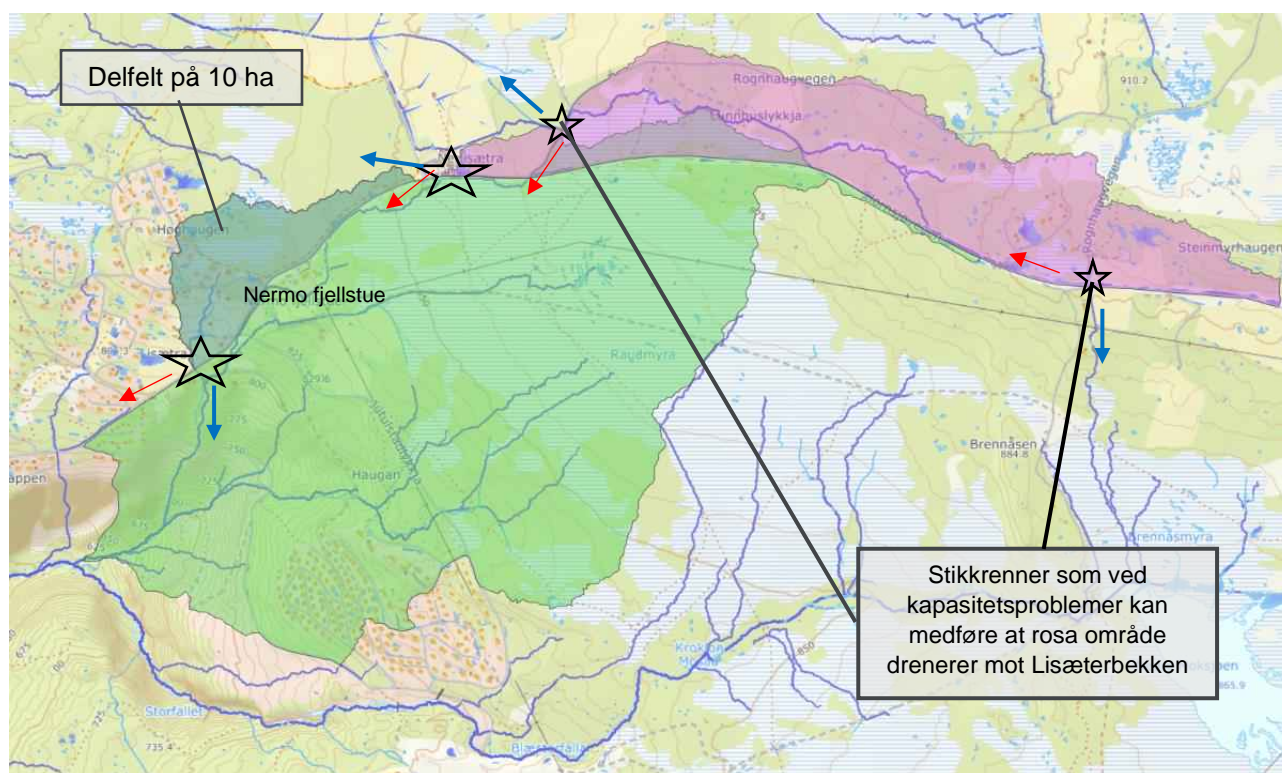
Lisæterbekken har et nokså tydelig skille mot andre nedbørfelt mot øst etter det man kan vurdere ut fra kartgrunnlag. I nord er det et tilgrensende felt (rosa felt i Figur 26) som sannsynligvis er adskilt fra Lisæterbekken med to stikkrenner, hhv. rett øst for Nerlisætra (Rognhaugvegen) og ved Steinmyrhaugen (Hornsjøvegen). Dette er vurdert ut fra terrengdata, da området ikke er befart. Dersom stikkrennene gjentettes kan det potensielt tilføres et nedbørfelt på om lag 0,4 km² til Lisæterbekken, jf. rosa område i Figur 26.

Et mindre delfelt på ca. 10 ha ledes til Lisæterbekken via en stikkrenne gjennom Hornsjøvegen sør-vest for Nermo fjellstue (blått område lengst nord-vest i Figur 26). Ved kapasitetsproblemer i stikkrenna kan vann renne nedover mot Lysuveknappen og potensielt medføre flomfare for hytter og bygninger langs Hornsjøvegen. Det er to mindre vassdrag ved Lysuveknappen som krysser Hornsjøvegen i stikkrenner med relativt små dimensjoner. Kapasitetsproblemer i disse kan gi avrenning videre langs Hornsjøvegen mot Lykkja (se Figur 27 og Figur 28). Det østre av disse vassdragene er også lukket under et skur/anneks som nylig er oppført (Figur 29).

Figur 26: Delfelt som kan renne inn i (rosa) eller ut av (blått) nedbørfeltet til "Lisæterbekken". Areal av rosa område er ca. 0,4 km², og areal av blått område er ca. 0,1 km² (10 ha). Sorte stjerner angir viktige punkter (stikkrenner) mhp. dreneringsretninger ved flom. Blå piler viser «normale» dreneringsretninger, mens røde piler viser mulige flomveier.

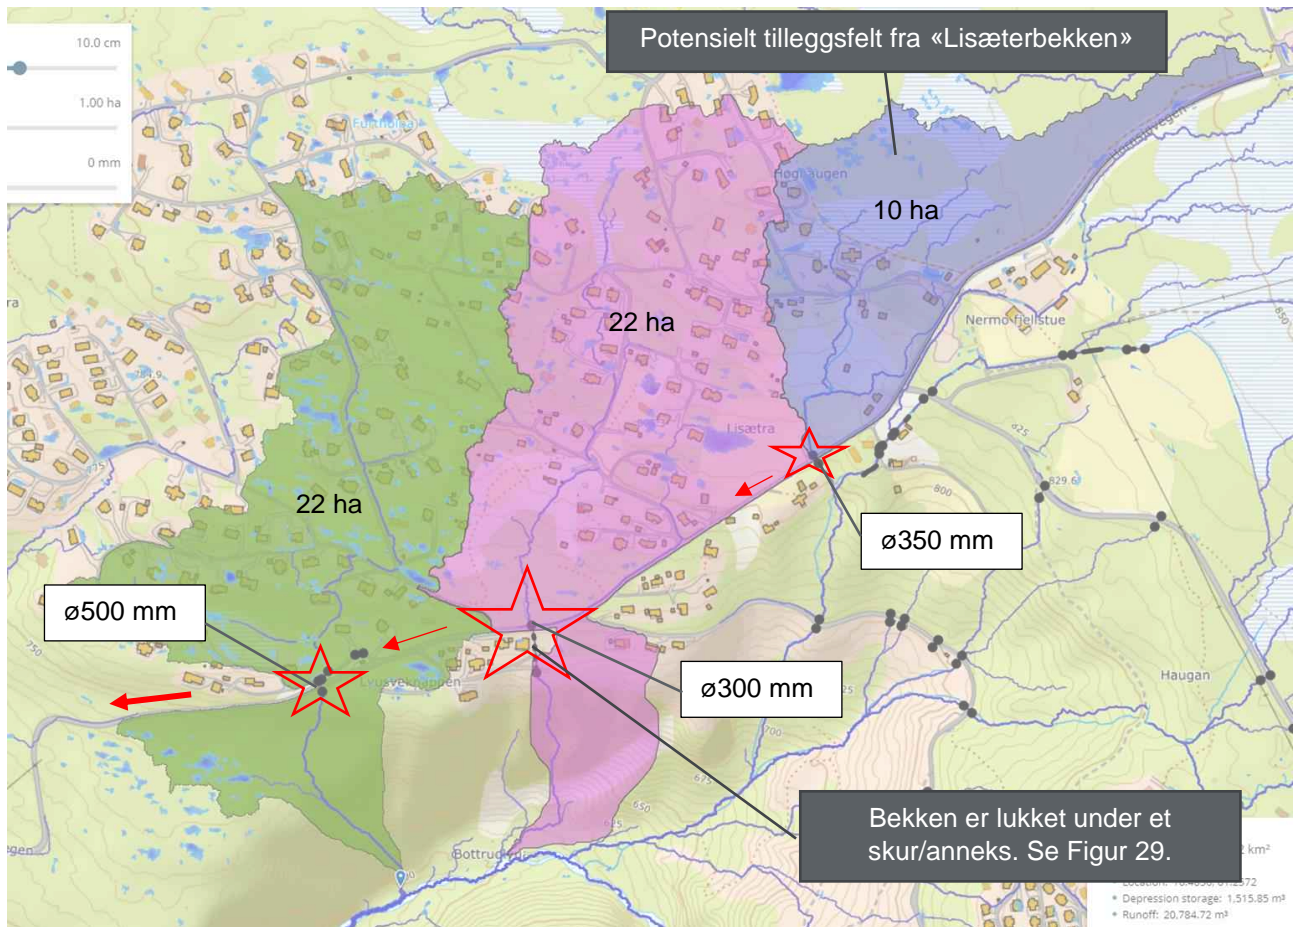
Figur 27: To vassdrag vest for "Lisæterbekken" (grønt og rosa) som kan få tilført flomvann ved kapasitetsproblemer i stikkrenne (ø350 mm) for Lisæterbekken (blått nedbørfelt).

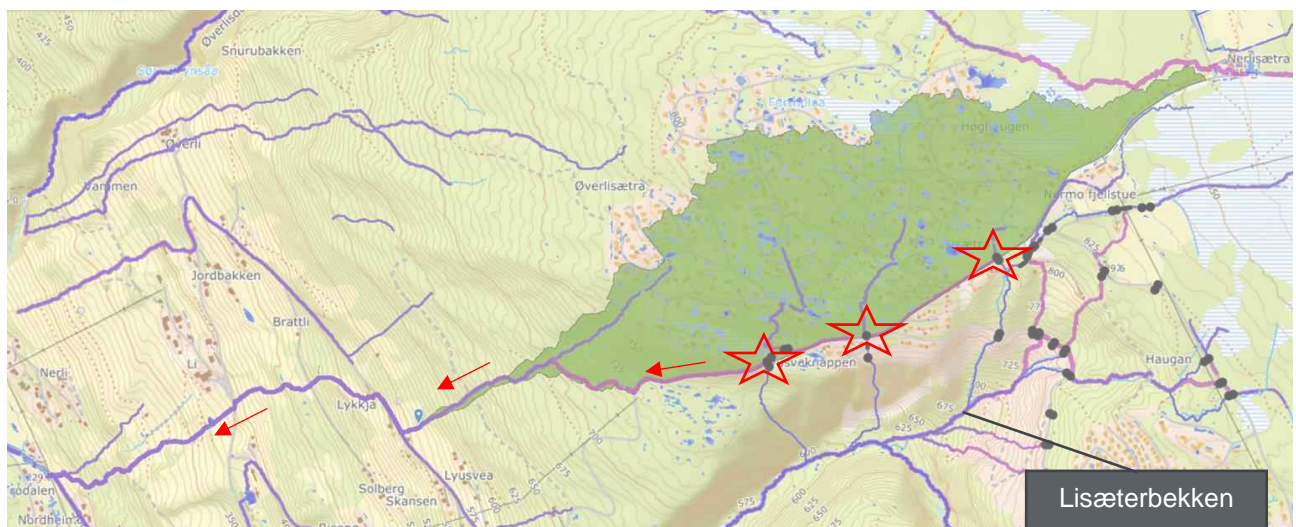
Figur 28: Ved tette stikkrenner gjennom Hornsjøvegen ved og oppstrøms Lyusveknappen kan vann ta på avveie mot Lykkja og bebyggelse nedstrøms.

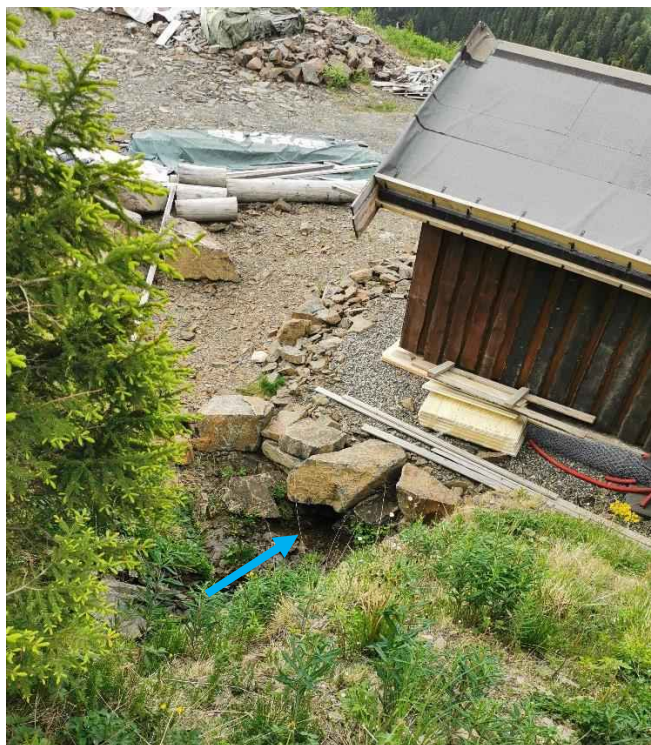
Figur 29: Lukking av vassdrag under skur/anneks ved Lyusveknappen 14. Liten dimensjon på stikkrenne og fare for gjentetting kan gi problemer ved flom.

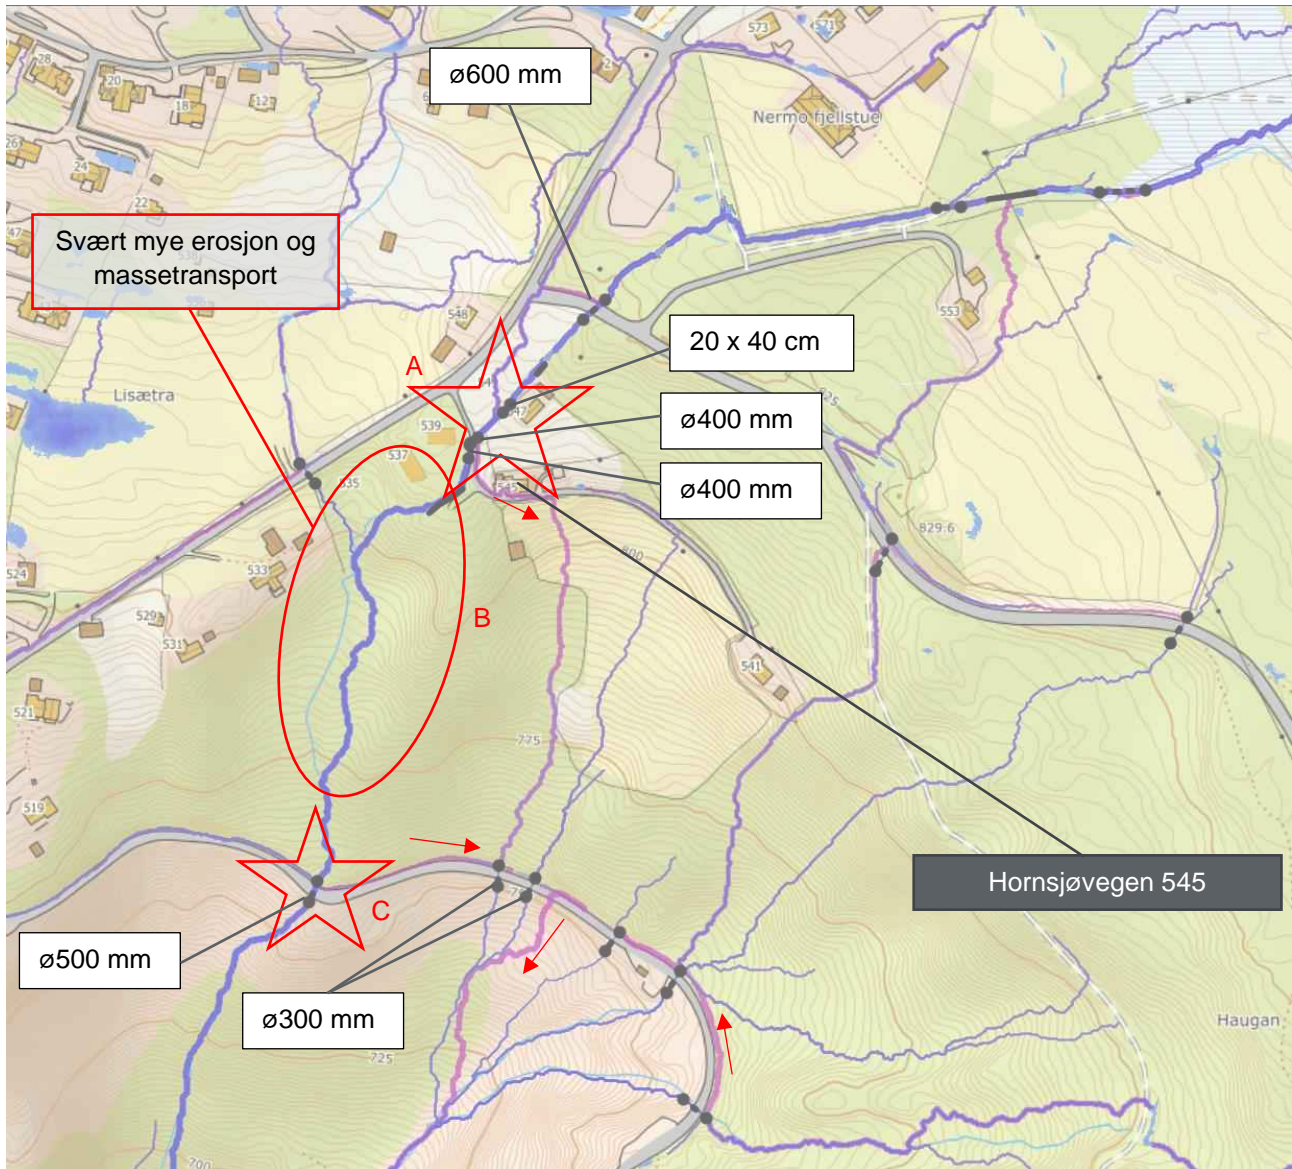
I punkt A i Figur 30 er det vist plassering av tre stikkrenner, hvorav den første er en rektangulær stikkrenne med høyde ca. 20 cm og bredde ca. 40 cm. Denne har trolig for liten kapasitet ved større nedbørshendelser, da den er delvis gjentettet og i dårlig forfatning. Om lag 10 meter nedstrøms denne er det to ø400 mm stikkrenner gjennom en grusveg og en innkjøring til Hornsjøvegen 539 (øverste bilder på Figur 31). De to stikkrennene er relativt nye (etter info fra hytteeier i Hornsjøvegen 545), men har for liten kapasitet og er dårlig opparbeidet. Det er tydelig store erosjonsskader, spesielt ved innkjøringen til Hornsjøvegen 539. Her vil det være stor fare for vann på avveie, og flomvann vil for eksempel kunne drenere via nr. 545 (jf. lilla drenslinjer i Figur 30) og vaske ut grusvegen.

Nedstrøms punkt A er det et bratt parti (B) først gjennom et nylig hogd område og deretter gjennom uberørt skog. Det er tegn på mye massetransport og erosjon på hele strekningen, og stikkrenna gjennom Hornsjøvegen (C) er derfor utsatt for gjentetting. Figur 31 viser eksempel på mye massetransport på strekning B, og innløpet av stikkrenne i C hvor masser er gjensatt.

Hornsjøvegen er utsatt for utvasking ved flom og kapasitetsproblemer i stikkrennene som er vist i Figur 30. Det er gjort en kapasitetsvurdering av disse og flere stikkrenner i kap. 3.5.4.

Figur 30: Sårbare punkter i "Lisæterbekken". Bokstavene henviser til bilder i Figur 31.

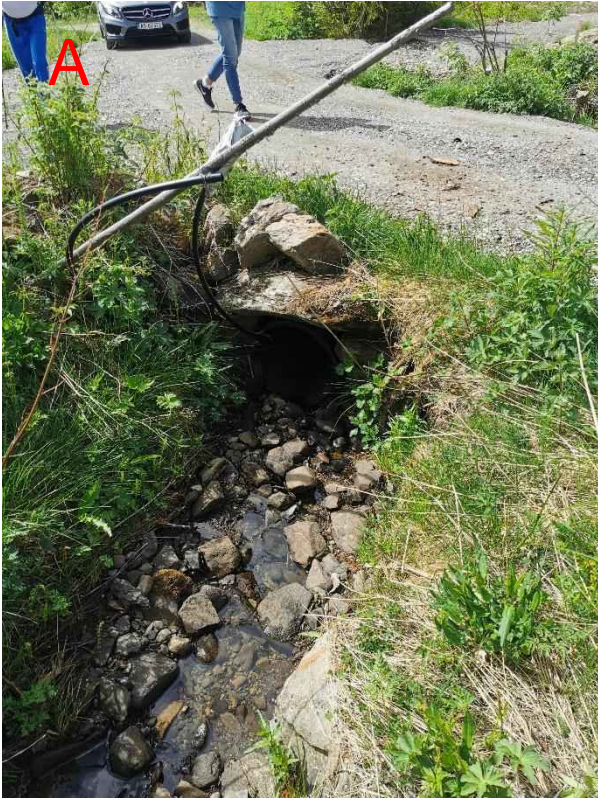
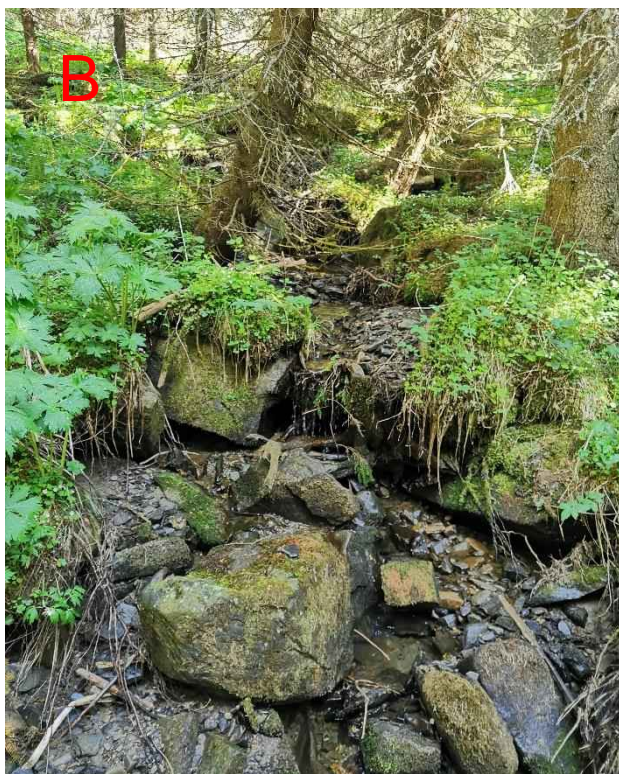
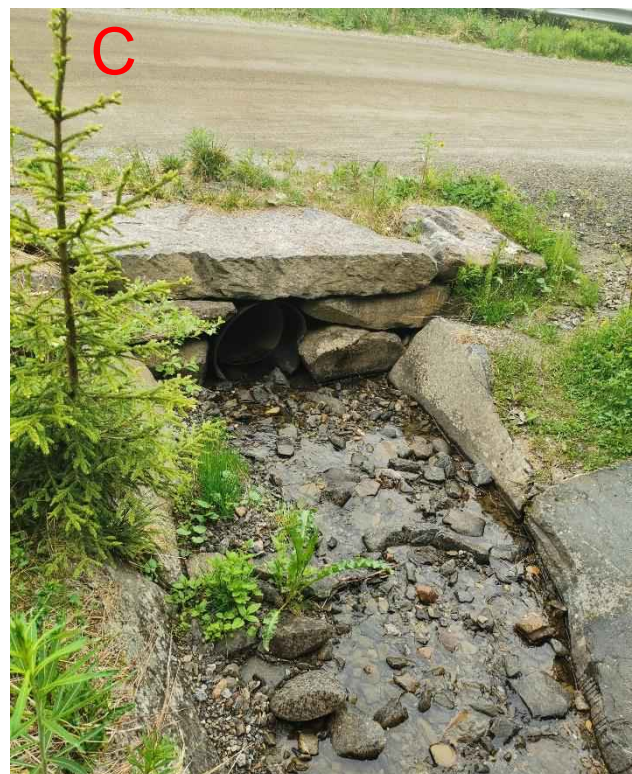
Figur 31: Bilder som viser sårbare punkter i befart del av Lisæterbekken. Mye massetransport og erosjonsskader.

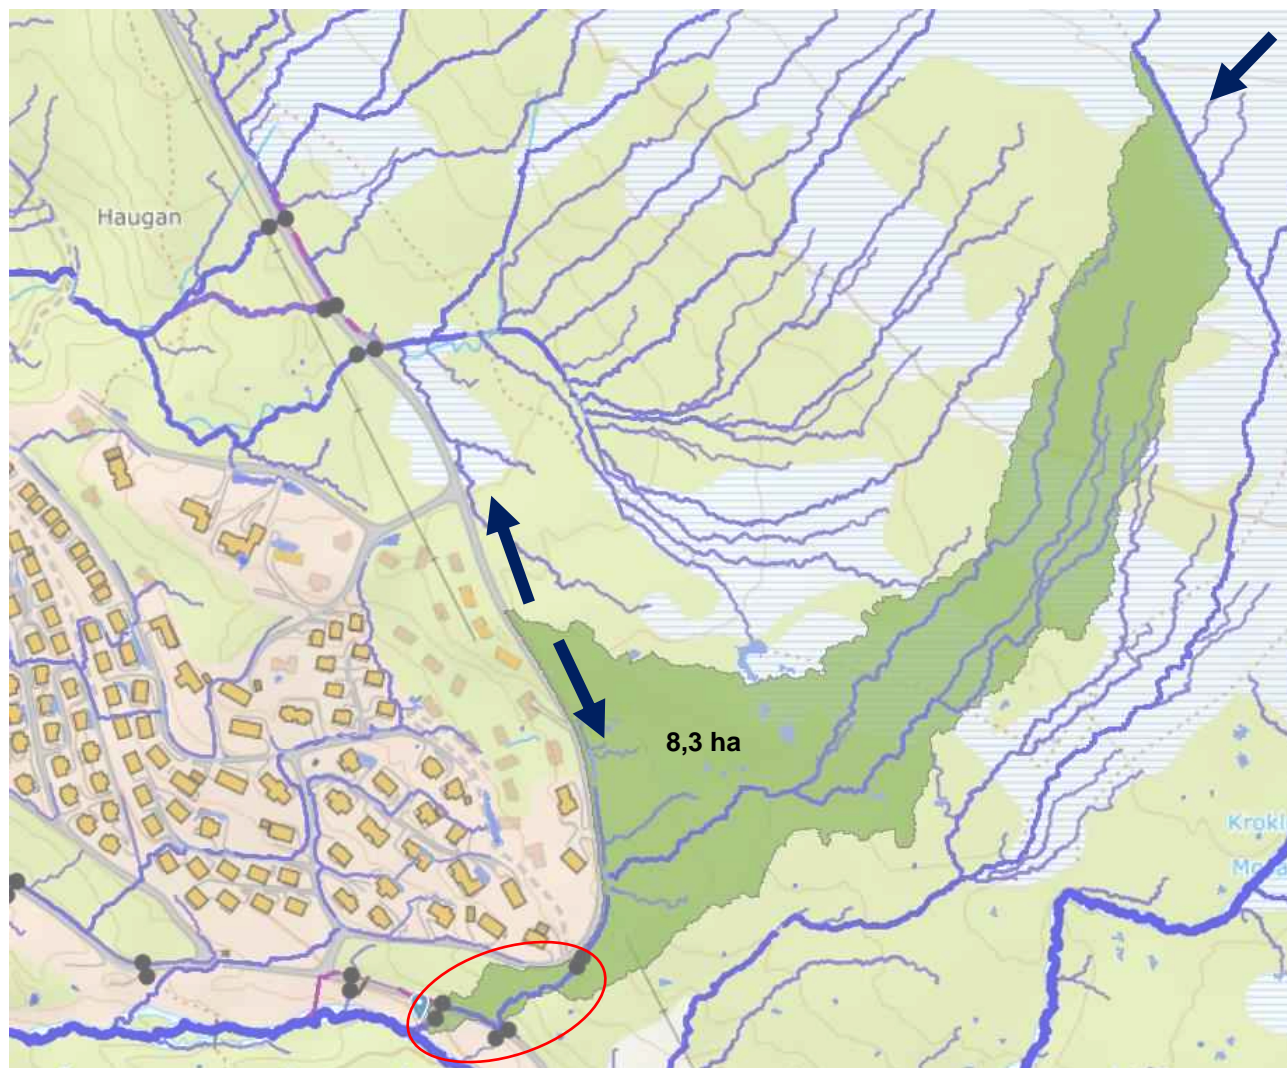
Feltgrensa til Lisæterbekken mot sør-øst er på et tydelig høybrekk oppstrøms hyttefeltet sør for Haugan. Vegen på oversiden av hyttefeltet avskjærer det som siger ut av myra og det som drenerer mot sør-øst vil følge vegen til utløp i Mosåa (se Figur 33). Dreneringsvegen i sørøst er lite tilrettelagt og det er tydelig tegn på erosjon, særlig over grusvegen nedstrøms hyttefeltet (se Figur 34).

Figur 33: På befaring ble det observert tydelige erosjonsspor i området markert i rød sirkel. Drensvegen har et antatt nedbørfelt på 8,3 ha ved analyse i Scalgo. Per i dag er ikke denne drensvegen tilpasset et så stort nedbørfelt ved større nedbørshendelse, og det bør etableres en sikrere flomvei langs og gjennom veger enn det som er i dag for å unngå mye erosjon og massetransport.

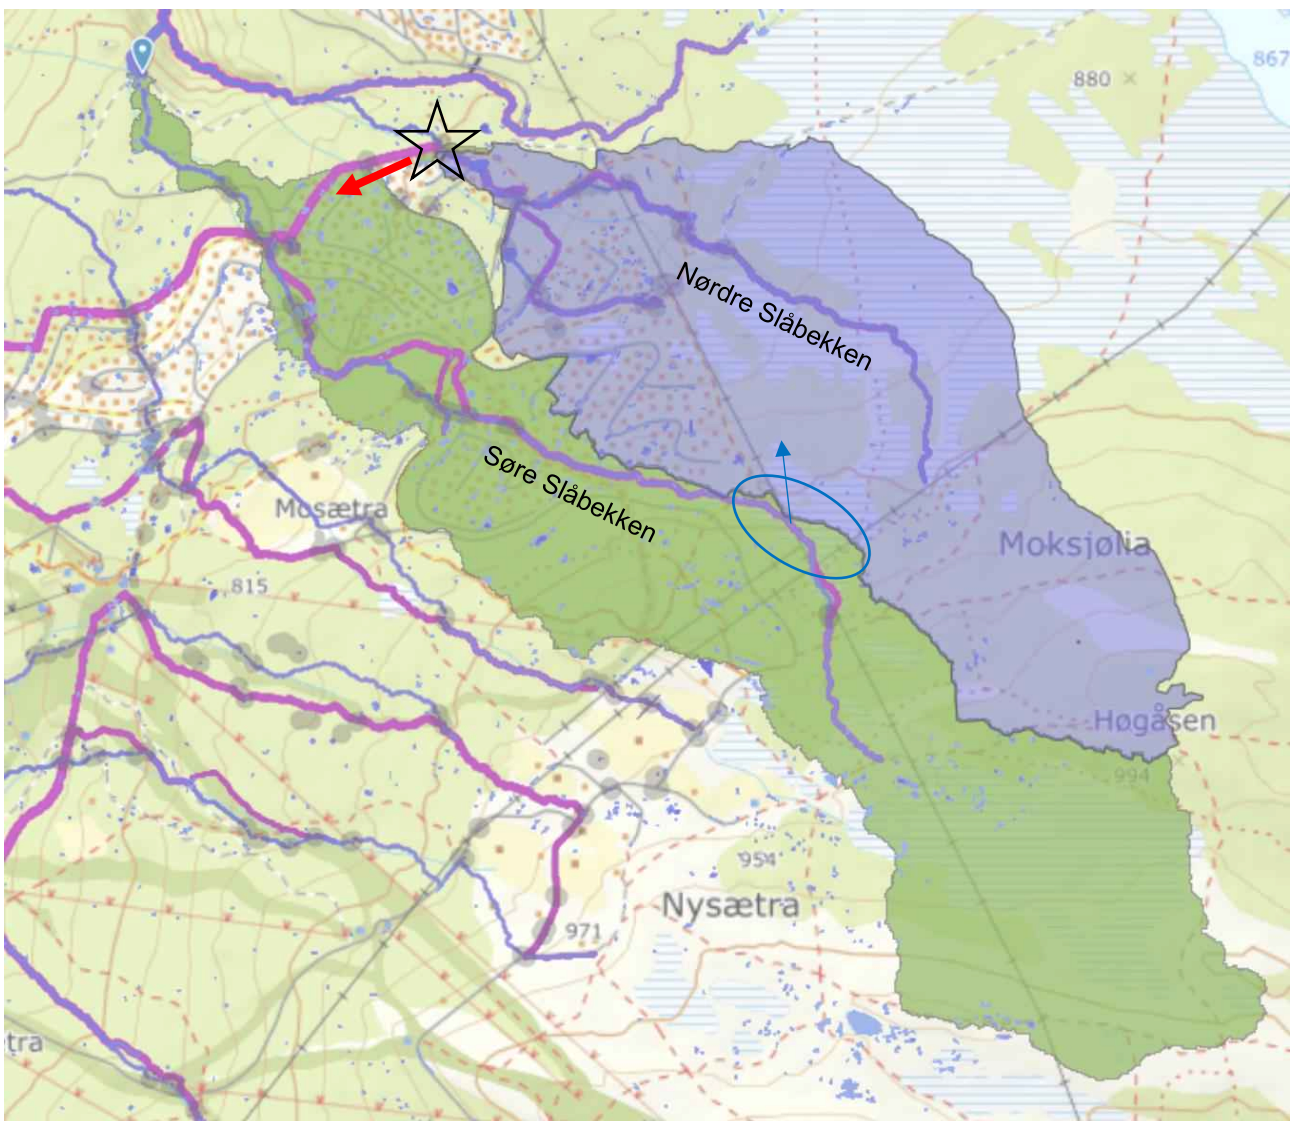
Kapasitetsproblemer i stikkrenna gjennom rulleskiløypa mellom Mosætervegen og skistadion kan medføre at vann renner fra Nørdre Slåbekken over til Søre Slåbekken. Stikkrenna har i utgangspunktet svært begrenset kapasitet så sannsynligheten for en slik hendelse er relativt stor.

Figur 36: Der hvor Nørdre Slåbekken (blått) renner gjennom skiløypa vest på Moseter stadion kan vann renne ut av feltet og mot Søre Slåbekken (grønt) dersom stikkrenna får for liten kapasitet (sort stjerne). Nedbørfeltet til Nørdre Slåbekken er her på ca. 1,3 km². Det er lite sannsynlig at Nørdre Slåbekken får stort bidrag fra omkringliggende nedbørfelt ved flom, men over myra markert med blå sirkel er feltgrensa mot Søre Slåbekken usikker og noe drenering inn i feltet kan skje.

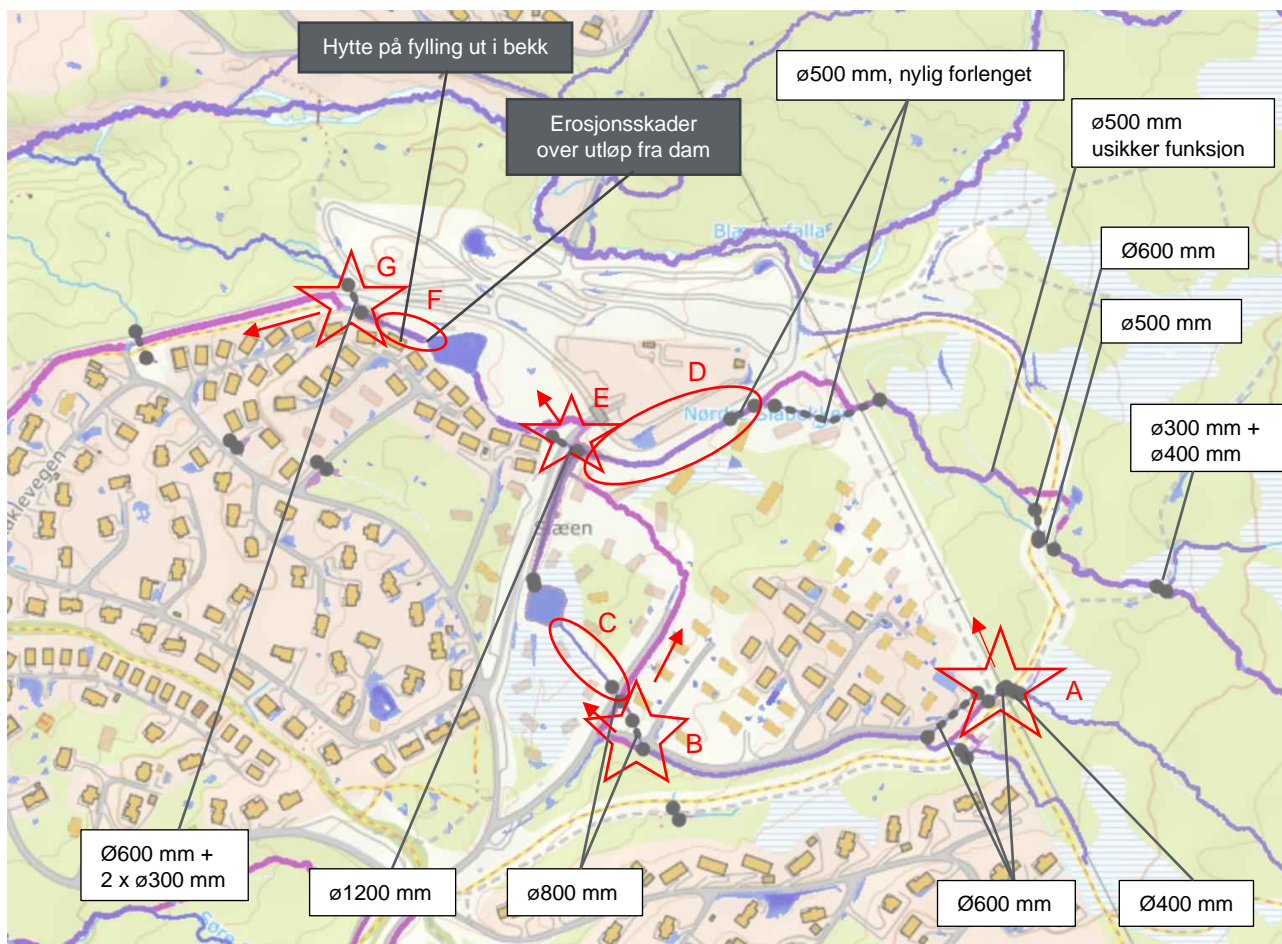
Punkter som er vurdert som sårbare er vist i Figur 37. Det dreier seg stort sett om stikkrenner/lukkinger uten trygge flomveier, og traseer hvor bygninger er plassert nært inntil bekken. Hytter plassert på fyllinger som går ut i bekkeløpene er et problem ved strekningene markert C, D og F (se Figur 39, Figur 40 og Figur 41). På strekning D er det også fylt igjen over bekken og forlenget en lukking nylig. Bekkeløp mellom stikkrenner ved punkt A er opparbeidet med mange vinkler og knekkpunkt som gjør at det er stor fare for erosjon og begrenset kapasitet ved innløpene (se Figur 38).

Figur 37: Sårbare punkter i Nørdre Slåbekken som ble observert på befarig.

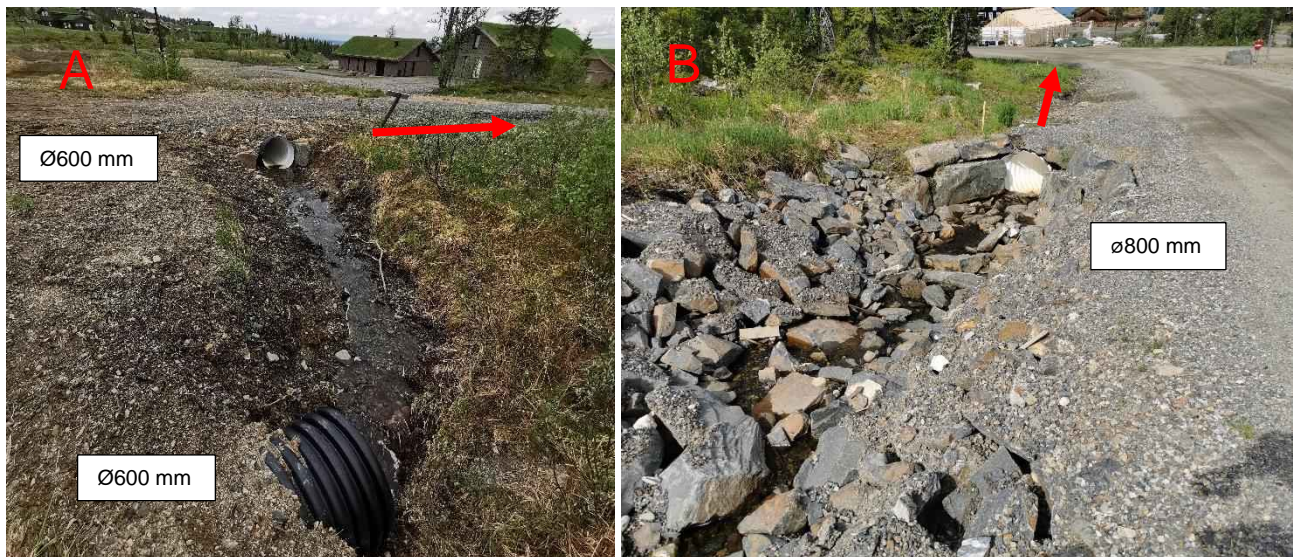
Figur 38: Punkt A (t.v.) og B hvor vann kan ta på avveie mot bygninger ved begrenset kapasitet i stikkrennene.

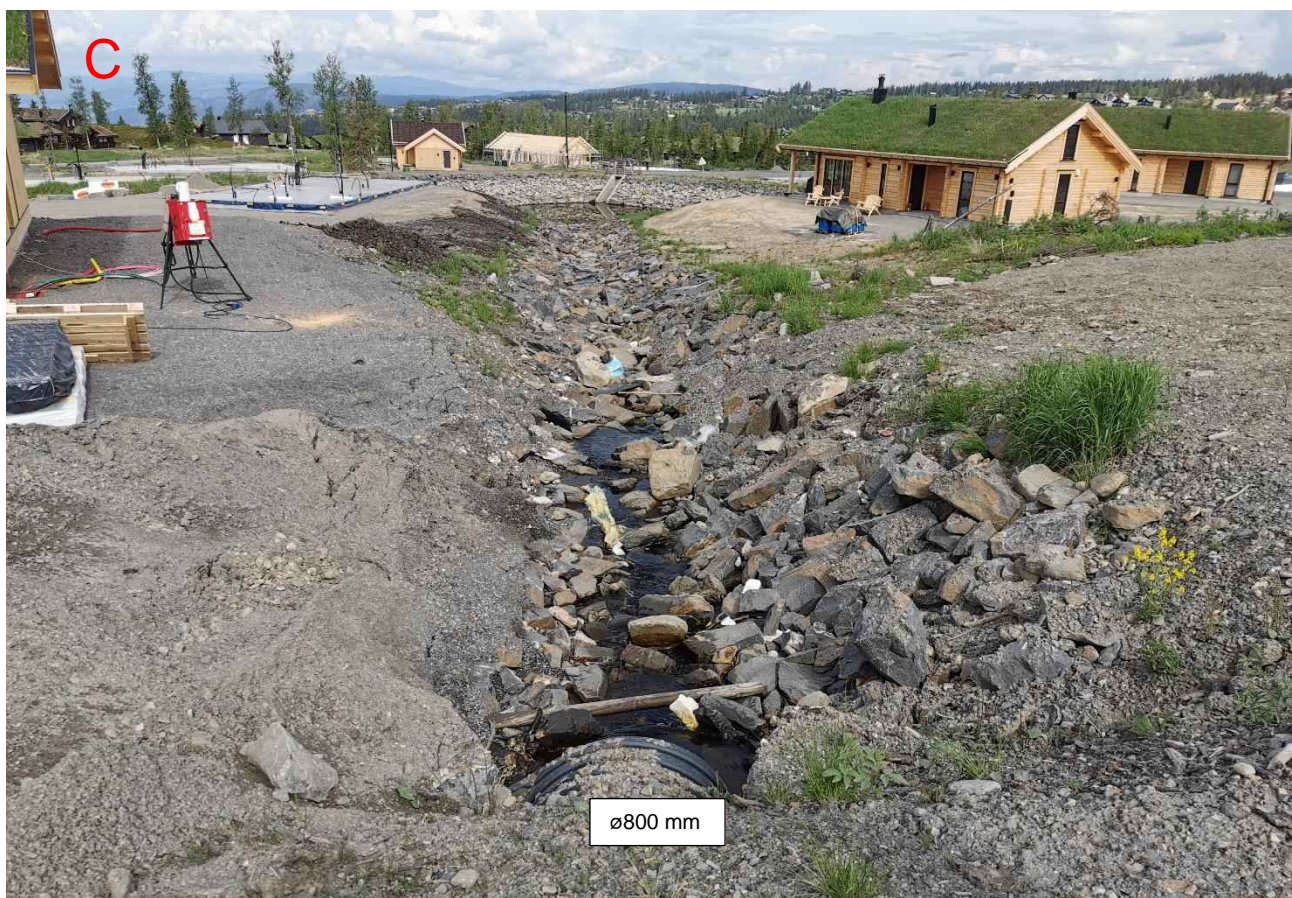
Figur 39: Sett ned mot FLS4 (Strekning C). Det er fylt opp mye løsmasser for tomter og bygget nært inntil bekken, slik at bekken får mindre plass. Dette medfører økt erosjon, massetransport og raskere oppfylling av bassenget nedstrøms, samt at det utgjør en fare for bygningene. Det er også forurensning av vassdraget som følge av byggeaktivitet.
