Øyer kommune

► Sårbarhetsvurdering av bekker i Øyer Sør

Kartlegging av vassdrag og nedbørfelt, og vurdering av sårbare punkter

Oppdragsnr.: 5209948 Dokumentnr.: OV-1 Versjon: J06 Dato: 2022-03-07

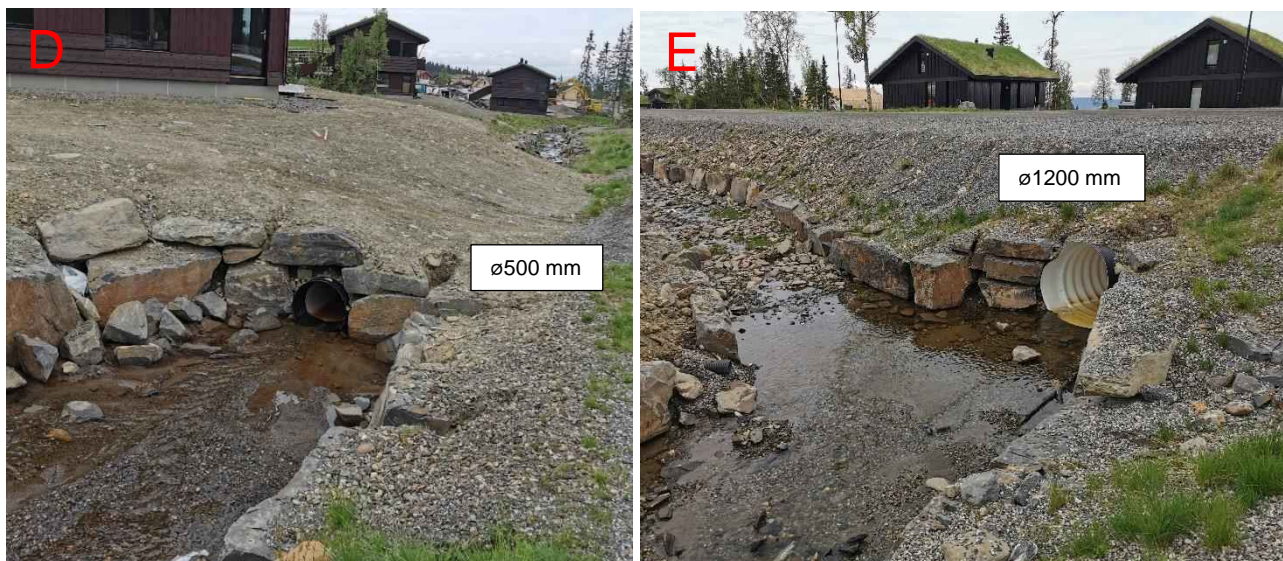
Figur 40: Strekning D (t.v.) hvor det er fylt over kanalen og lagt stikkrenne, ved utbygging av området. Til høyre er punkt E vist, hvor de to vassdragene møtes.

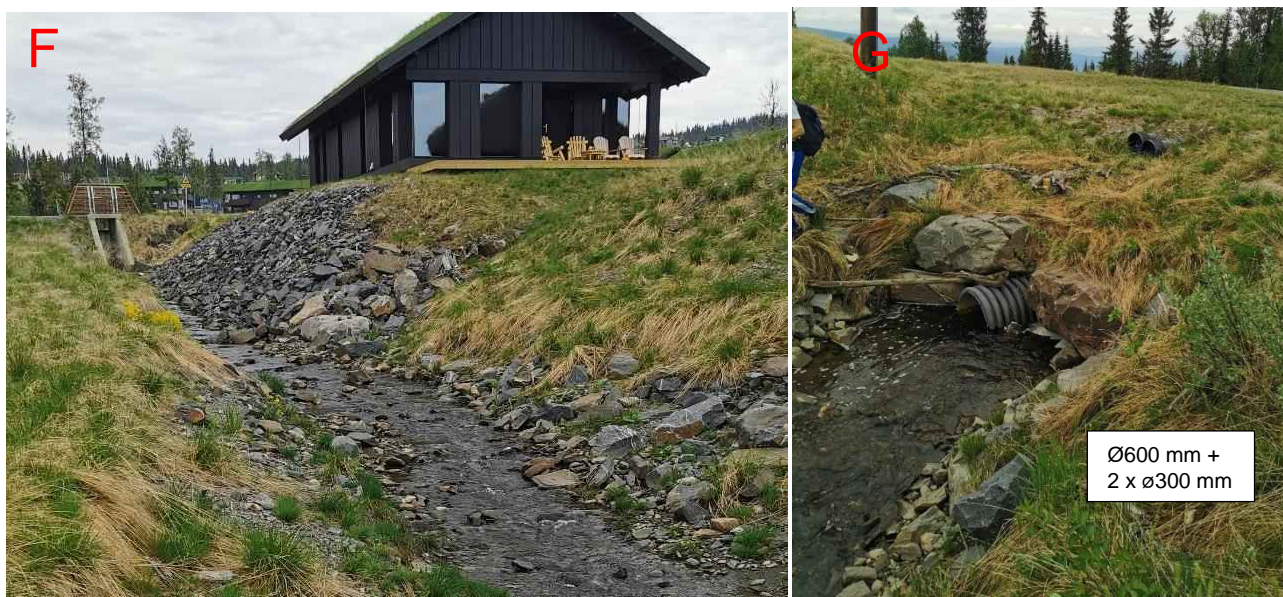
Figur 41: Nedstrøms FLS4 (F) er det bygget ei hytte nært inntil bekken på en fylling som vil være erosjonsutsatt ved flom, og som tydelig har redusert tverrsnittet av bekkeløpet. Til høyre (G) er innløpet av stikkrenna gjennom rulleskiløypa. Denne var nesten dykket under befaring, da vannføringen var liten. Kapasiteten er svært begrenset, og vann kan komme på avveie selv ved mindre og hyppige flommer.

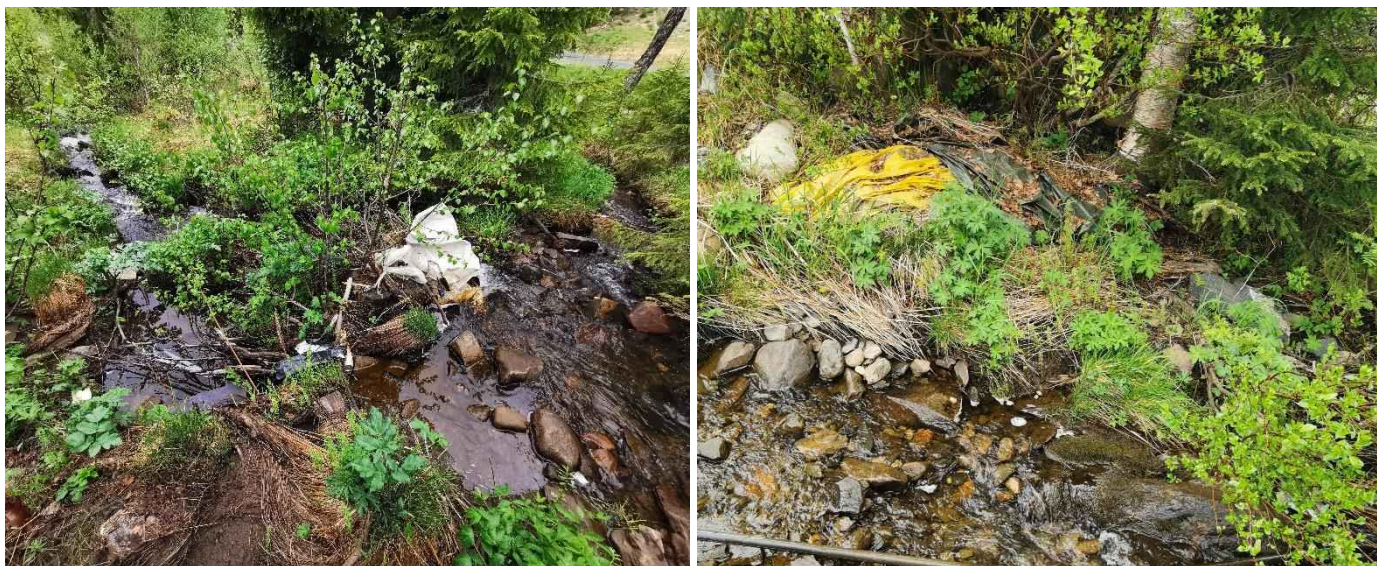
Retten nedstrøms bebyggelsen ble det funnet mye søppel i bekkeløpet som både er skjemmende og kan medføre kapasitetsproblemer (se Figur 42).

Figur 42: Nedstrøms rulleskiløypa er det plastsøppel, antagelig fra byggeaktivitet. Dette øker faren for kapasitetsproblemer i bekkeløp og har medført at bekken har tatt nye løp.

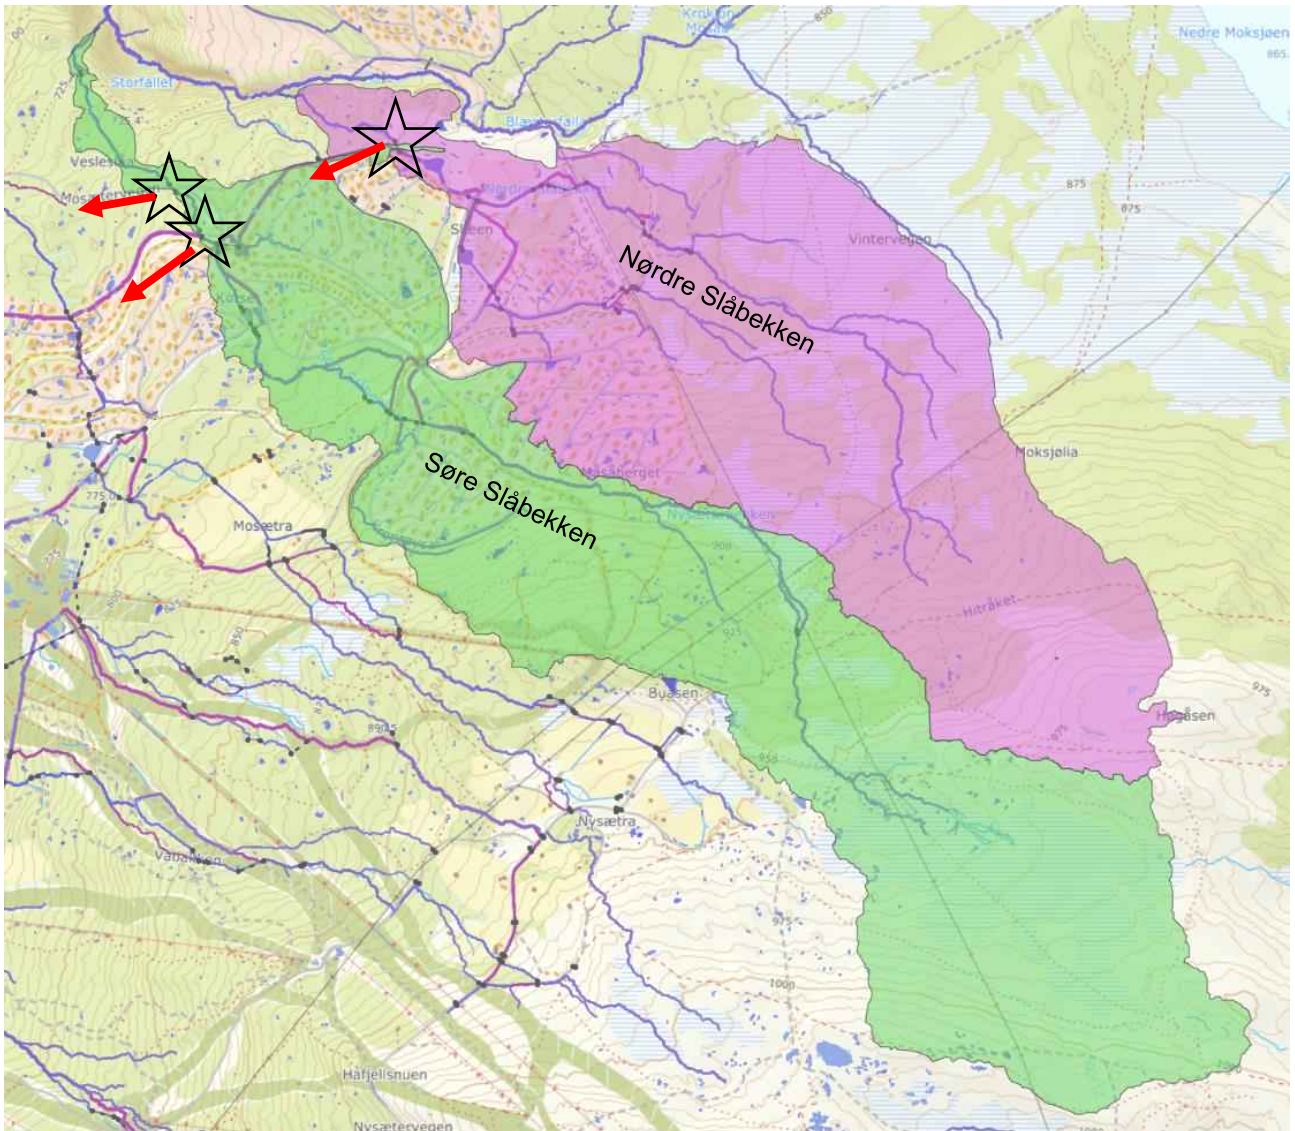
Søre Slåbekken kan få tilført vann fra Nørdre Slåbekken langs rulleskiløypa i nedkant av hyttebebyggelsen. En del av vannet vil trolig renne over rulleskiløypa og ut i terrenget på nedsiden av løypa før det når Søre Slåbekken, men det kan potensielt også medføre økt belastning på de nederste stikkrennene i Søre Slåbekken. I Figur 44 er feltet til Nørdre (rosa) og Søre (grønt) Slåbekken vist.

Vann fra Søre Slåbekken kan også drenere vestover inn i nabofeltet Dalanbekken dersom de to nederste stikkrennene, gjennom bl.a. Mosætervegen, har for dårlig kapasitet.

Figur 44: Der hvor Nørdre Slåbekken (rosa felt) renner gjennom skiløypa vest på Moseter stadion kan vann renne inn i feltet til Søre Slåbekken (grønt) dersom kulverten/stikkrenna har for dårlig kapasitet. Nedbørfeltet til Nørdre Slåbekken er her på ca. 1,3 km². Der Søre Slåbekken krysser Storslåvegen kan vann renne ut av feltet og inn i feltet til Dalanbekken eller evt. til Skurgrasbekken.

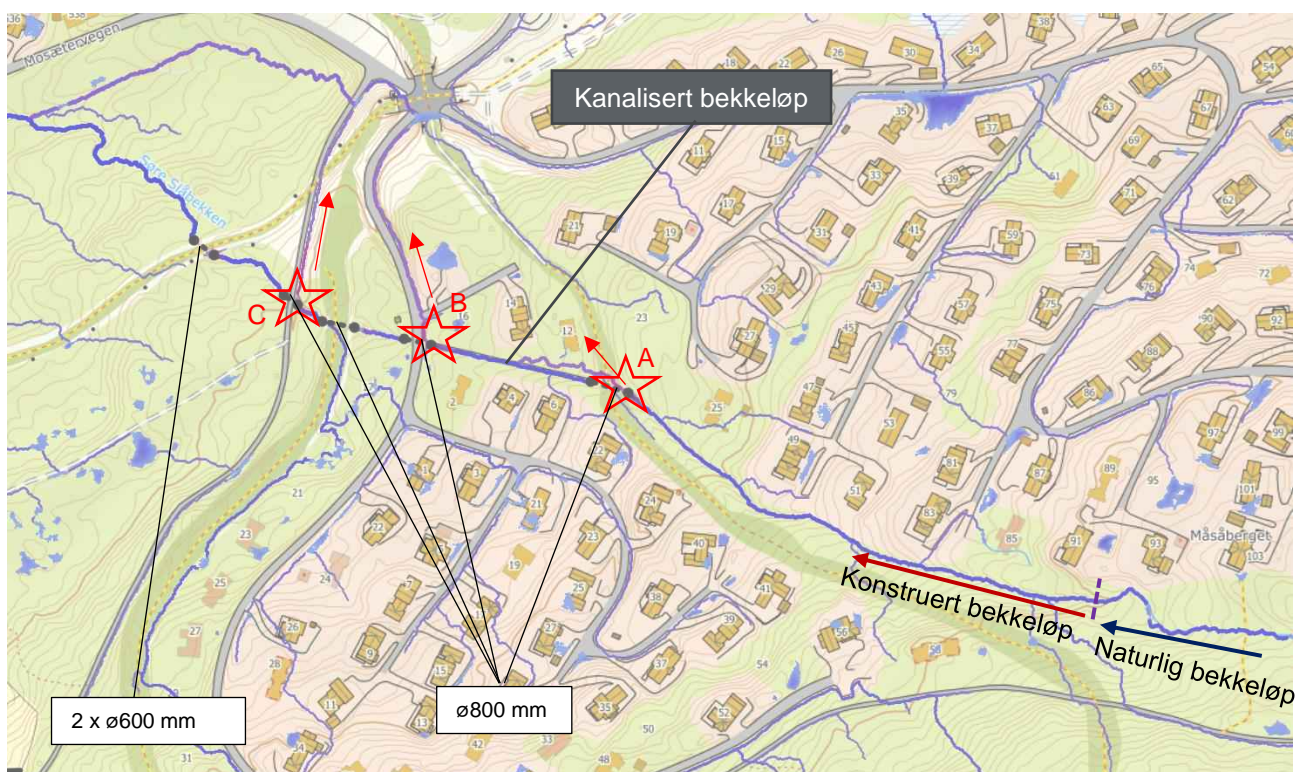
Det er tre stikkrenner som er vurdert som sårbare, ettersom kapasitetsproblemer kan medføre vann på avveie over lengre strekninger, med påfølgende erosjonsskader og potensiell utvasking av vegger.

Figur 45: Sårbare punkter i Nysæterbekken/Søre Slåbekken fra Måsåberget til litt oppstrøms fordryningsdam FLS2 (til venstre utenfor figuren). Bekkeløpet er erosjonssikret med røyset stein eller plastring i kanal ned til punkt C.

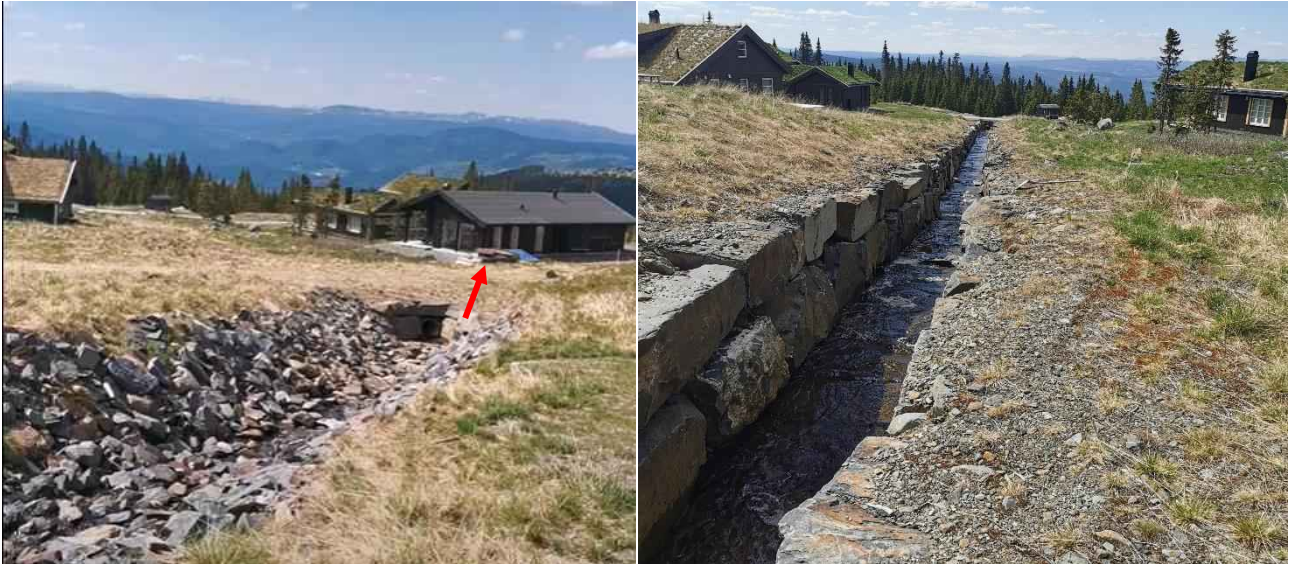
Figur 46: Til venstre: Innløp av stikkrenna i punkt A, hvor kapasitetsproblemer kan medføre fare for bygninger nedstrøms. Bilde til høyre viser der Søre Slåbekken er lagt i en forholdsvis dyp, smal og rett kanal.

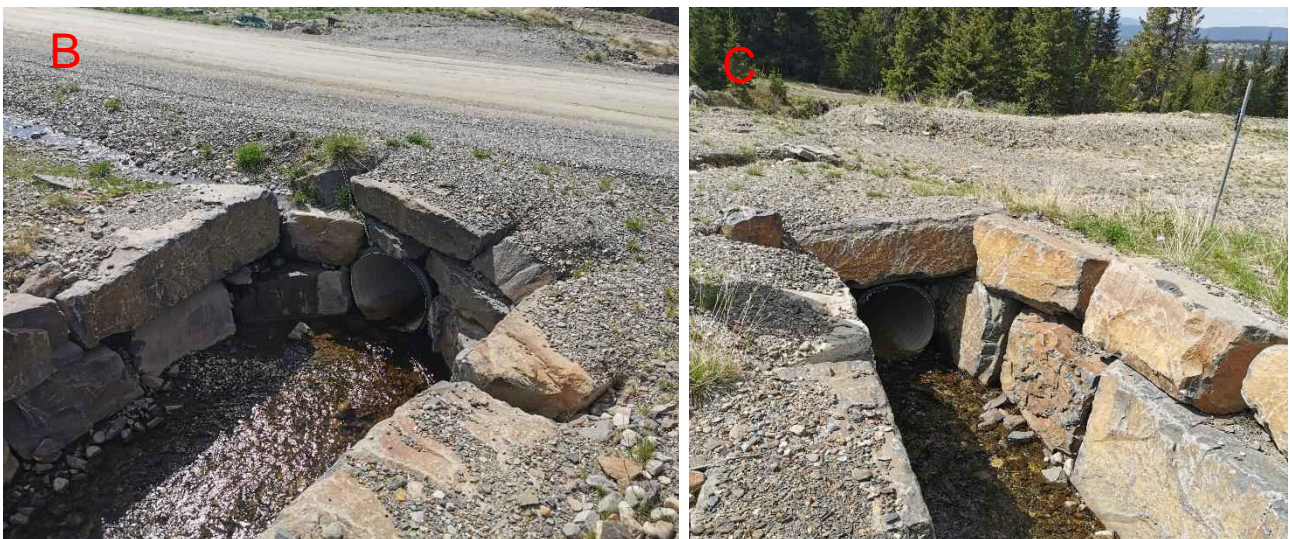
Det er tegn til en del erosjonsskader langs og over vegger, spesielt ved punkt C (se Figur 47).

Figur 47: T.v. punkt B. T.h. punkt C. Begge innløpene har flomveier mot høyre langs vegene, og dette har allerede medført en del erosjon.

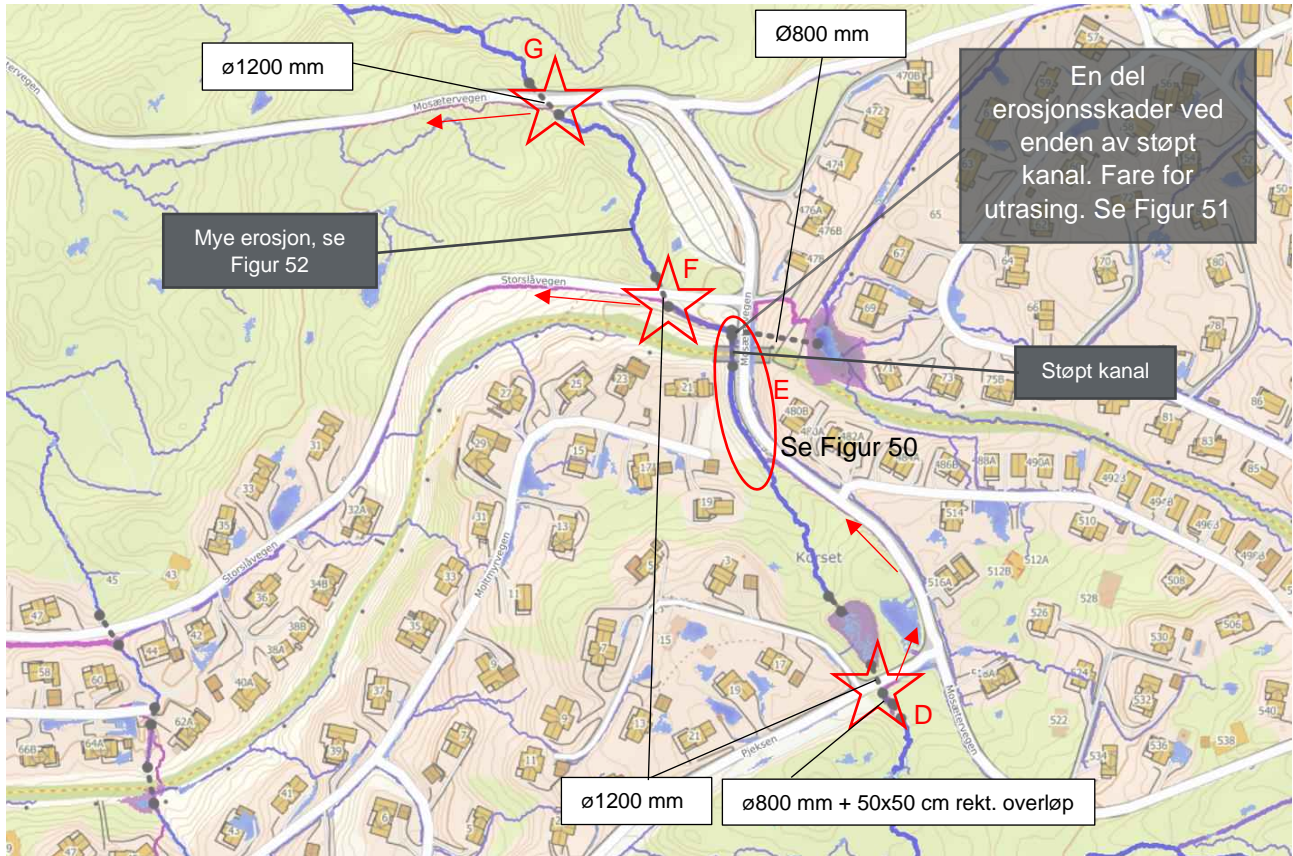
Figur 48 viser sårbare punkter på strekningen. Det er to stikkrenner rett oppstrøms fordrøyningsdam FLS2 som begge kan medføre vann på avveie ved kapasitetsproblemer. Den øverste av disse er i dårlig forfatning, da det er et delvis ødelagt stålrør med en delvis gjentettet steinsatt renne som overløp/bypass (Figur 49). Vann på avveie fra stikkrennene vil forårsake en del erosjon og massetransport, men sannsynligvis ikke medføre stor flomfare for bygninger. På befaringen ble det observert tydelige erosjonsspor på overflaten av den steinsatte renna. Nedstrøms fordrøyningsdammen er vassdraget kanalisert, stort sett med plastret stein,

Figur 48: Søre Slåbekken fra oppstrøms FLS2 (Fordrøyningsdam) til kryssing av Mosætervegen. Bekken er i stor grad kanalisert på dette strekket.

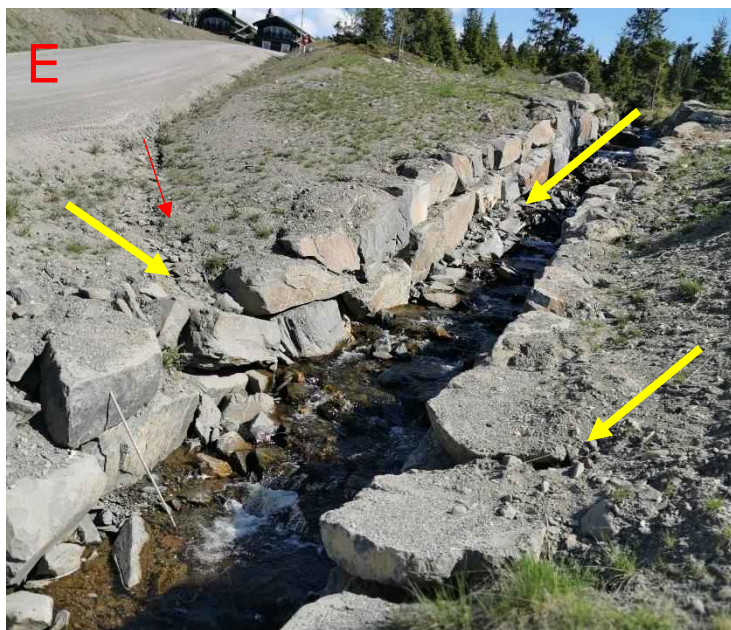
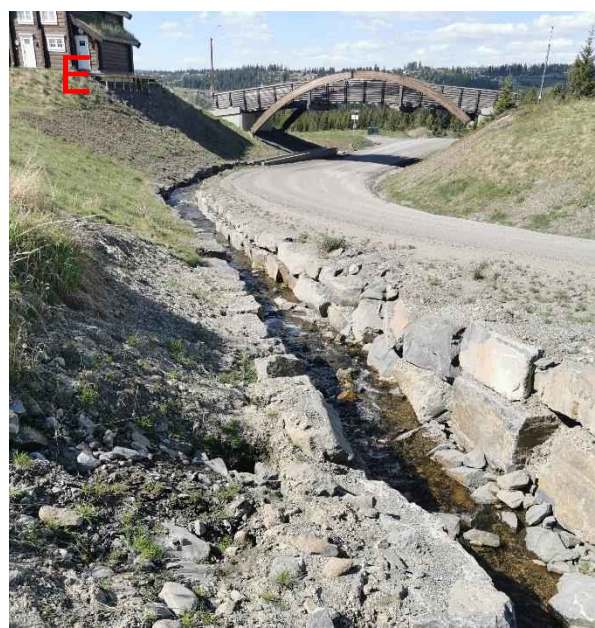
men også betongstøpt. Det er tydelige tegn til utvasking av finere masser mellom plastringsstein og fare for utrasing flere steder (se Figur 50 og Figur 51). Punkt F og G er viktige punkter hvor kapasitetsproblemer vil medføre drenering langs veger mot Dalanbekken. Nedstrøms F er det også en del erosjonsskader (se Figur 52)

Figur 50: Vann har gravd ut løsmasser mellom større steiner (se gule piler) som er brukt til kanalisering av bekken. Det kan f.eks. komme av mangelfull utførelse av kanalisering, høyere strømningshastighet enn det kanalen er dimensjonert for, og tidvis stor avrenning fra den langsgående vegen og sideområder. Bildet til høyre viser at bekken har lite plass å boltre seg på ved kapasitetsproblemer i kanalen.

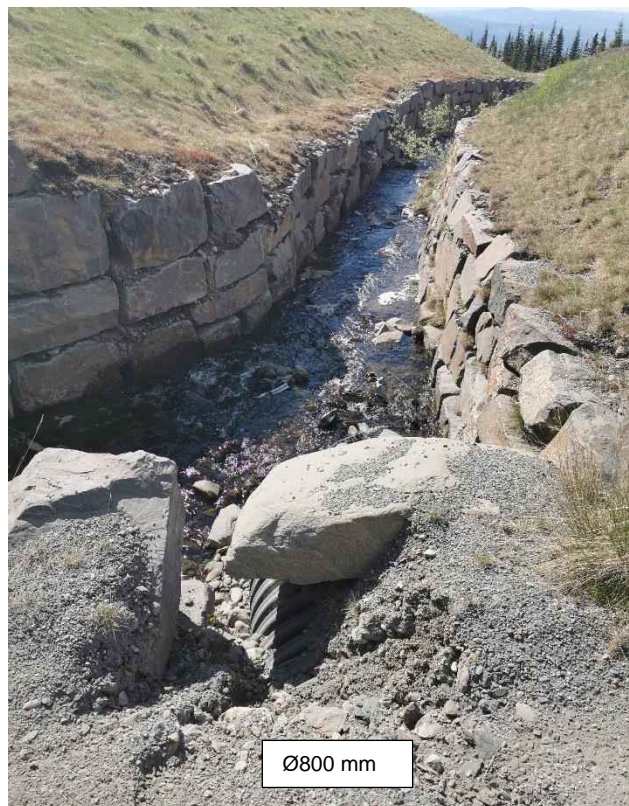
Figur 51: Søre Slåbekken er lagt i en renne under ei bru i nordenden av strekning E (t.v.). Det er store erosjonsskader ved enden av renna hvor traseen har en 90 graders sving og en stikkrenne fra øst også har utløp. Det er fare for utrasing av større blokker som kan begrense kapasiteten i bekken. Finmasser langs vegen er også i ferd med å vaskes ut.

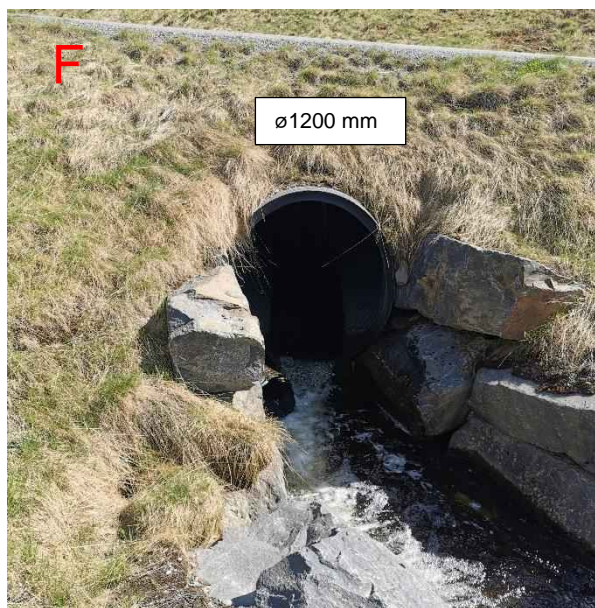
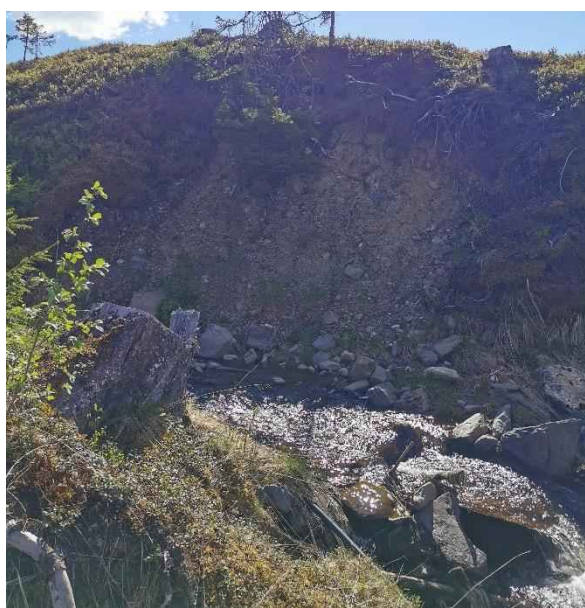
Figur 52: Til venstre ses utløpet av stikkrenne gjennom Storslåvegen. Vegens helning vil lede vannet mot høyre i bildet ved kapasitetsproblemer (mot Dalanbekken). Til høyre vises erosjonsskadene nedstrøms punkt F.

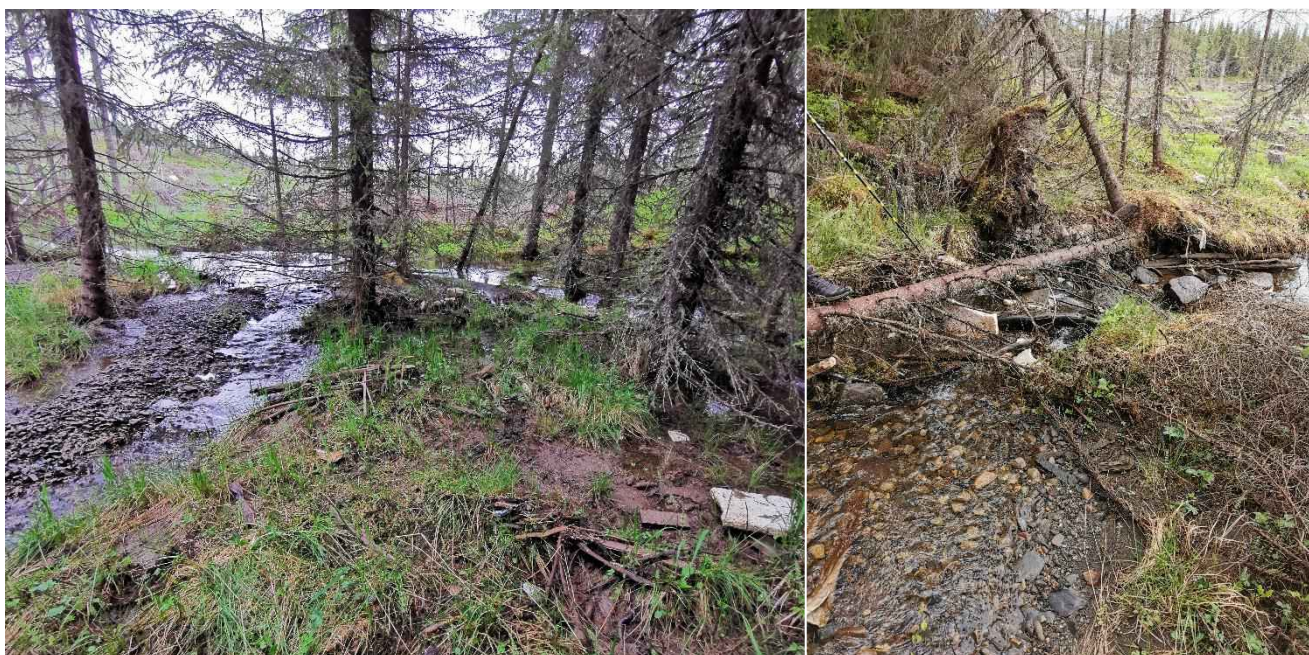
Nedstrøms Mosætervegen er det tydelige tegn til transport av mye stein og grus, i tillegg til en god del søppel fra oppstrøms områder. Samtidig er det mye erosjon i bekken. Dette gjør at bekken finner nye løp og eroderer i nye traseer. Det er mye trefall langs bekken pga. undergraving av røtter.

Figur 53: Mye sedimenttransport, søppel og erosjon gjør at Søre Slåbekken tar nye løp nedstrøms Mosætervegen.

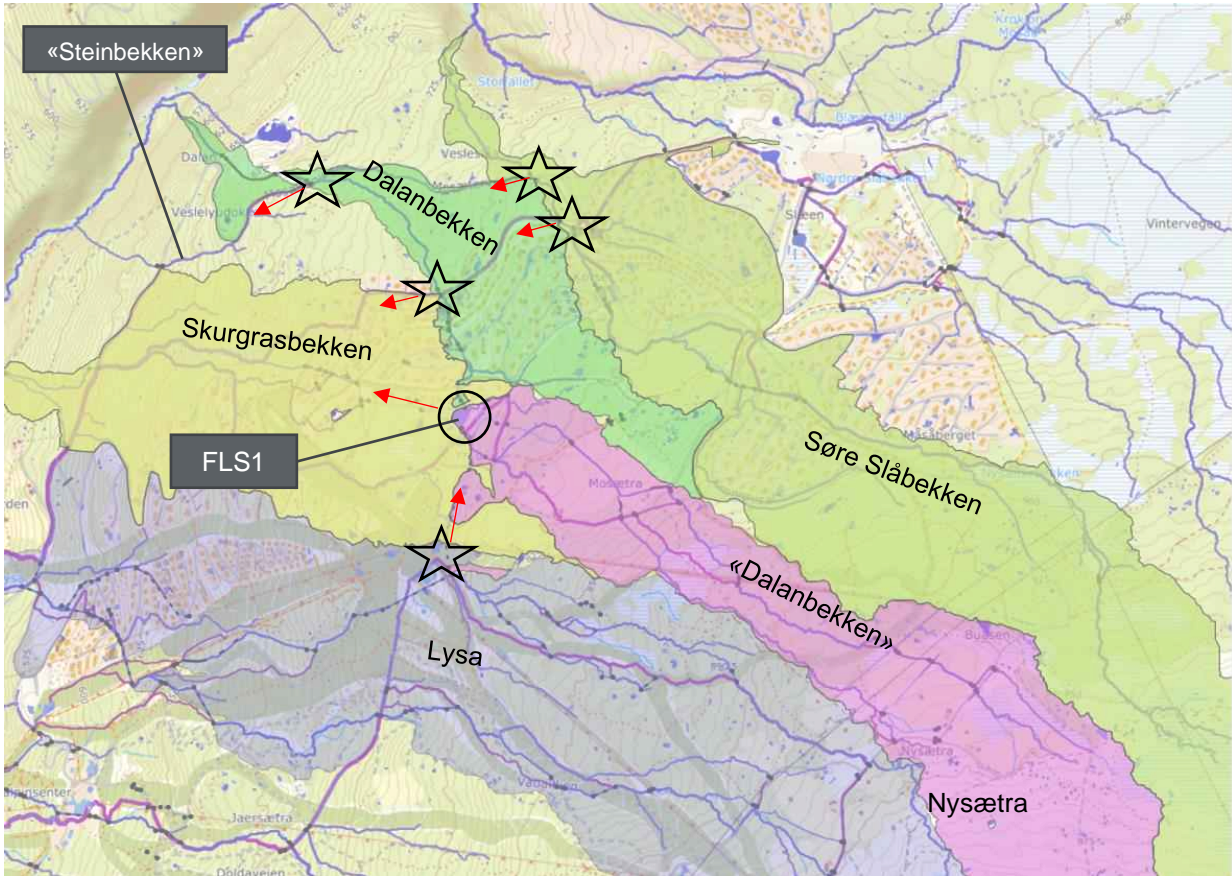
Det er noen punkter hvor vann kan drenere inn i eller ut av Dalanbekken (se Figur 56). Tilførsel fra Lysa (blått felt) kan i dag skje via et tilrettelagt overløp som skal avlaste en lengre lukking for Lysa (se også Figur 57). Utbygger har nevnt at overløpet er planlagt stengt. Mengden som kan komme herfra i dag er begrenset av kapasiteten i overløpet, som er en $\varnothing 600$ mm. Antatt kapasitet er ca. $0,4 \text{ m}^3/\text{s}$ ved gunstige forhold.

Tilførsel fra Søre Slåbekken (gult) kan skje primært ved to punkter, og her kan det potensielt komme store vannmengder. Regulering av utløp fra dammen FLS1 bestemmer fordelingen av vann mellom Skurgrasbekken og Dalanbekken. Hvordan dammen er regulert vil ha mye å si for vannføringen i Dalanbekken videre nedstrøms, spesielt i flomsituasjoner.

Figur 56: Punkter hvor Dalanbekken (grønt + rosa felt) kan få tilført vann fra nærliggende nedbørfelt, eller vann kan renne ut av feltet. Slik utløpene fra fordrøyningsdam FLS1 er konstruert, vil det renne en del vann fra rosa område over i Skrugrasbekken ved stor vannføring. Overløpet fra Lysa mot FLS1 er tenkt nedlagt, men vil i dag kunne tilføre opp mot 350 l/s ekstra ved flom. Dalanbekken kan drenere mot Skurgrasbekken og «Steinbekken» ved kapasitetsproblemer i kryssing av veger i nedstrøms del av feltet. Tilsvarende kan store deler av Søre Slåbekken drenere inn i Dalanbekken.

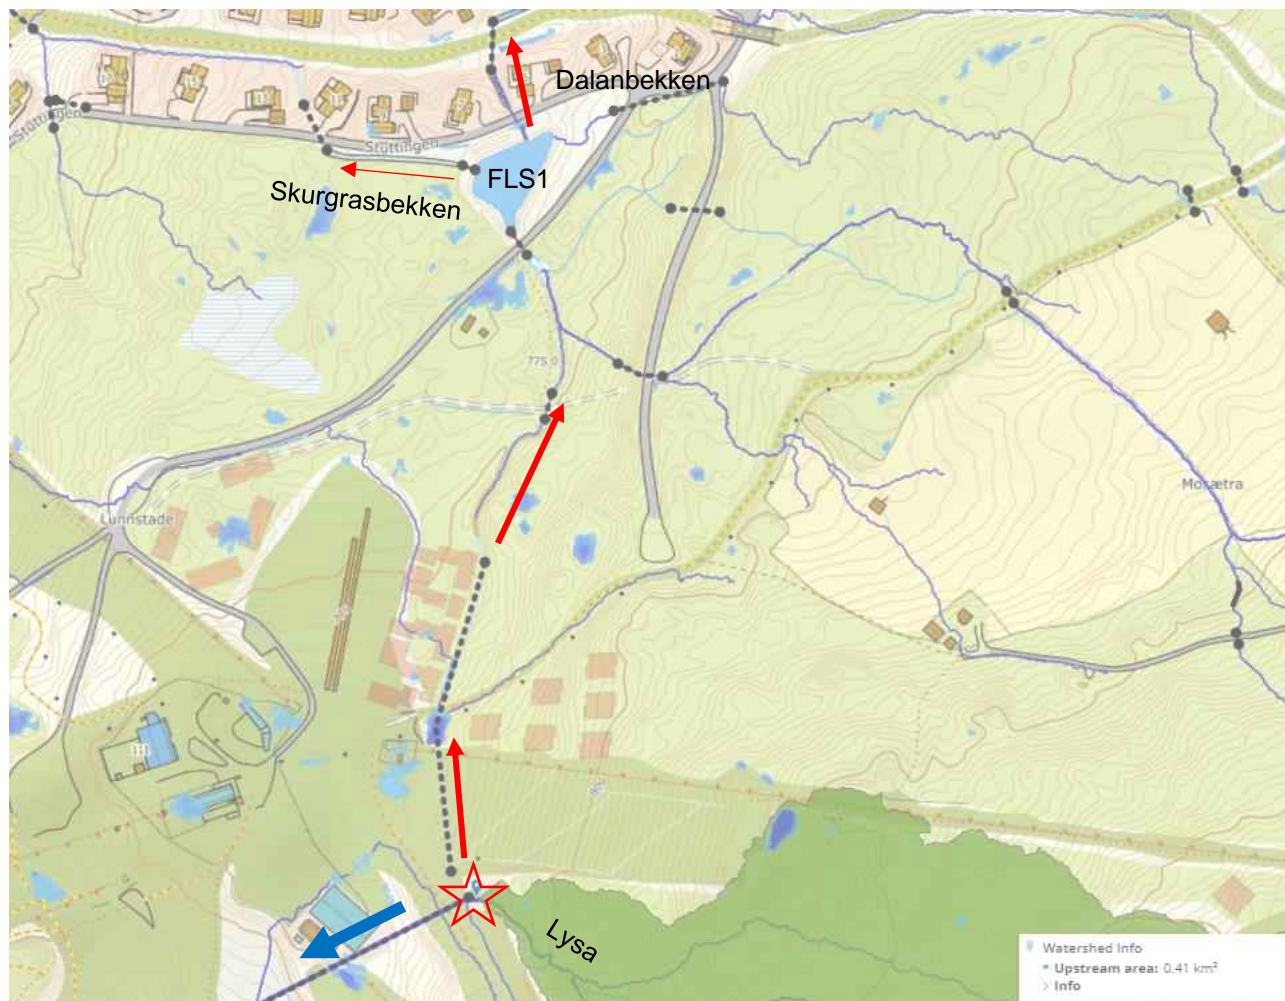
Figur 57: Sårbare punkter ved Mosetertoppen. Dersom den 600 mm stikkrenna/lukkingen for Lysa (blå pil) får for liten kapasitet, vil deler av Lysa, i dagens situasjon, drenere mot Dalanbekken (stjerne og røde piler) og evt. Skurgrasbekken via FLS1. Det kan i så fall være snakk om en betydelig økning i avrenning til dammen (ca. 0,4 m³/s). Utbygger har planer om å stenge overløpet fra Lysa til FLS1. Normalt løp for Lysa er i lukking vist med blå pil.

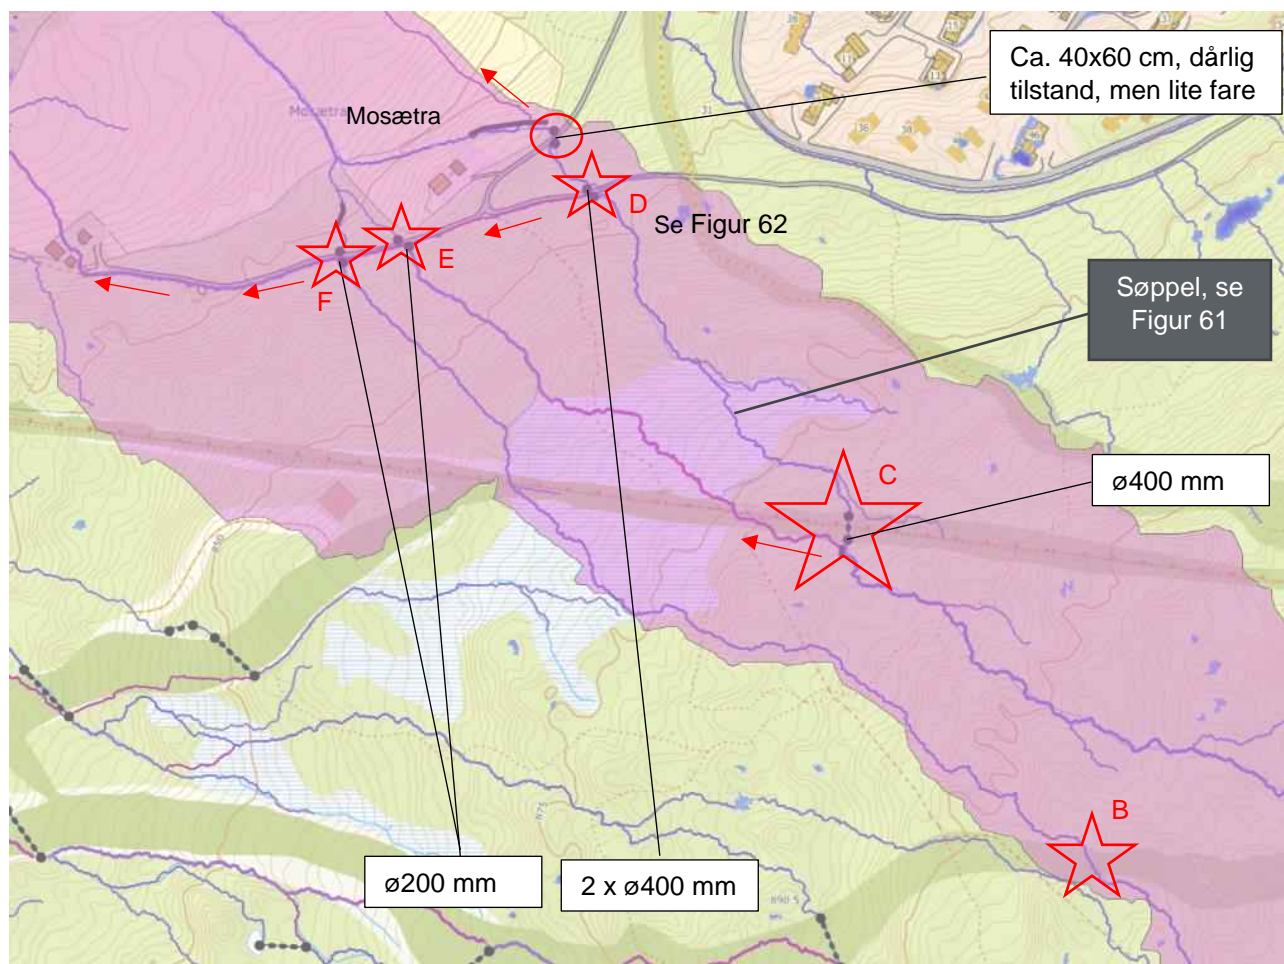
Sårbare punkter fra oppstrøms og forbi Mosætra er vist i Figur 60. Det søndre løpet av Dalanbekken krysser alpinbakken i punkt B delvis i stikkrenne og delvis i grøft. Grøfta er utsatt for erosjon og bidrar til å øke massetransporten i bekken. Det nordre løpet, som er antatt å ha det største nedbørfeltet krysser skiheisen (punkt C) i en 400 mm stikkrenne med liten kapasitet. Figur 61 viser punkt B og C. Kapasitetsproblemer i C kan medføre en betydelig økt belastning på nedstrøms stikkrenne i punkt E, som igjen kan føre til avrenning vestover mot bygninger i vestenden av grusvegen. Samme konsekvens kan oppstå dersom stikkrenna i punkt F har for liten kapasitet, noe som er sannsynlig med så liten dimensjon. Det kan også oppstå store erosjonsskader på veggen i en slik situasjon.

Figur 60: Sårbare stikkrenner og punkter i Dalanbekkens to parallelle løp på strekningen ned mot og forbi Mosætra.

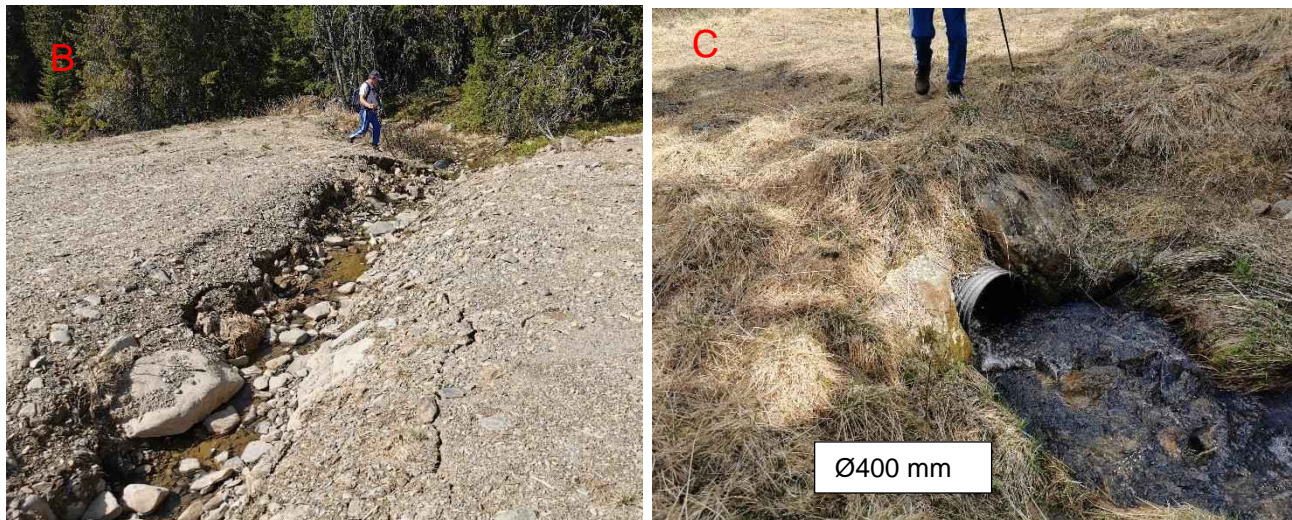
Figur 61: Til venstre, punkt B hvor et sideløp av bekken krysser alpinbakken i en grøft, da stikkrenna under ikke har kapasitet til hele vannføringen. Til høyre, stikkrenne i punkt C, som har svært begrenset kapasitet.

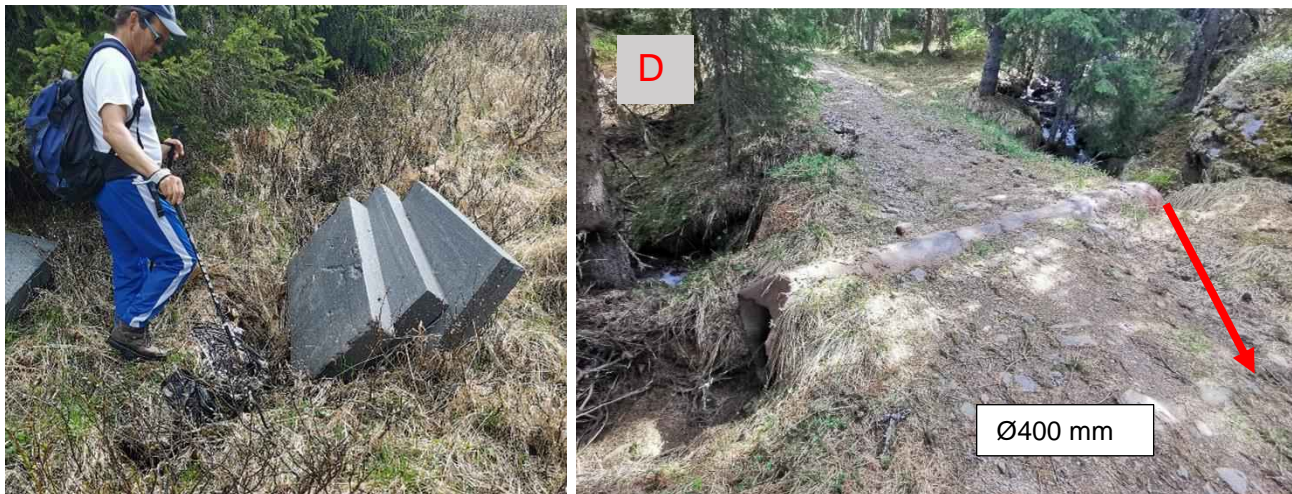
Punkt D er vist i Figur 62 og er to parallelle stikkrenner hvorav den ene er en gammel jernrenne, og den andre er en nyere betongrenne, begge $\varnothing 400$ mm. Det gamle jernrøret har liten kapasitet og det har vært mye erosjon rundt denne, som i praksis fungerer som et overløp for betongrøret.

Figur 62: Til venstre ses isolasjonsmateriale og plastsøppel i myra oppstrøms Mosætra, et godt stykke fra bebyggelsen. Trolig er dette kommet med vinden. Til høyre: Sårbart punkt D på Dalanbekken, hvor det har vært mye erosjon og massetransport. Det er to stikkrenner, ei nyere og et gammelt jernrør DN400 som er sammenklemt. Vann på avveie kan medføre fare for bygninger

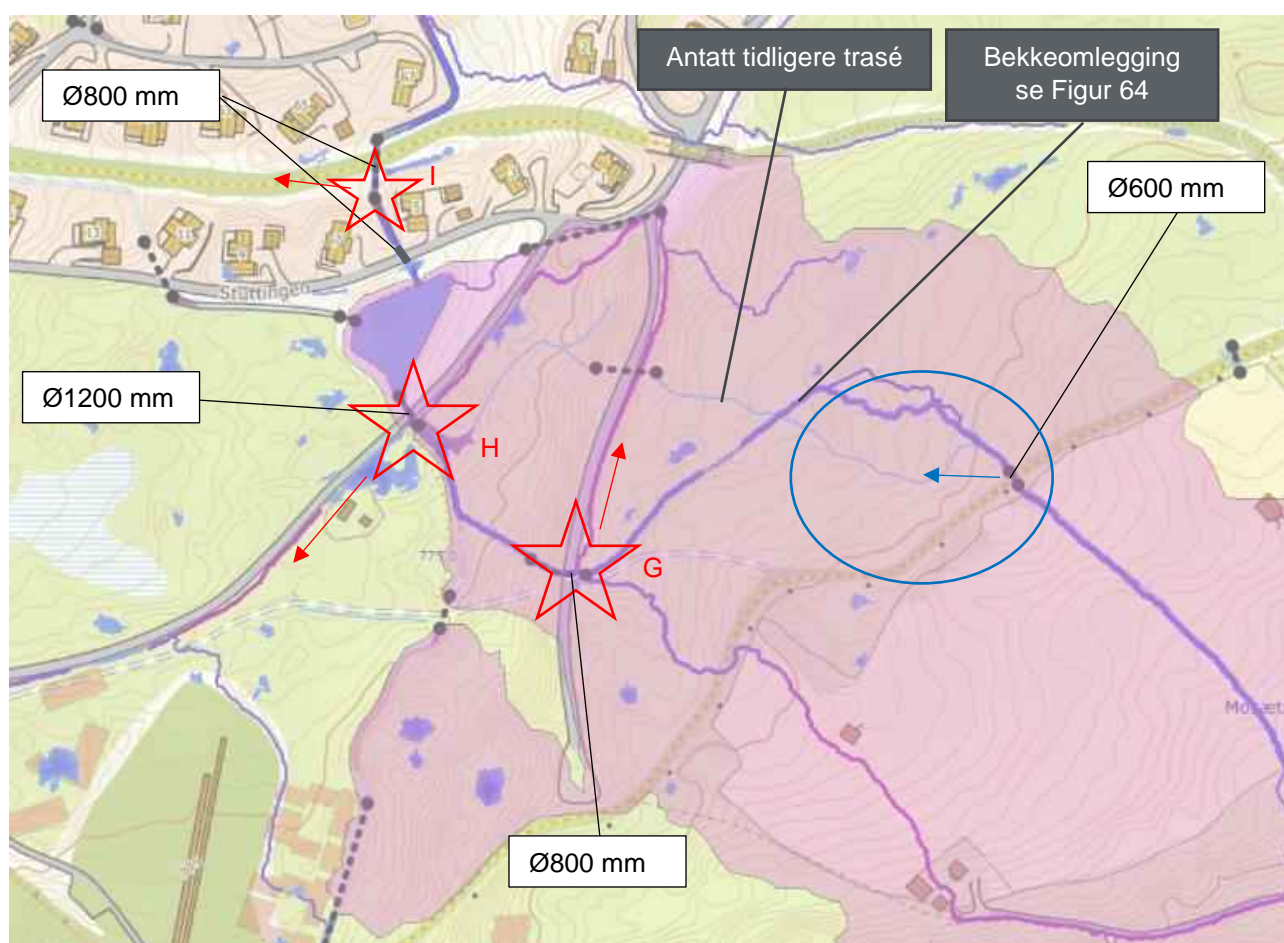
Fra Mosætra renner bekken i ett løp gjennom en 600mm stikkrenne og ut i ei myr uten et definert bekkeløp (område markert med blå sirkel i Figur 63). Det kan tyde på at bekken er forsøkt ledet vestover rett nedstrøms stikkrenna. Bekken sprer seg utover innenfor området markert med blå sirkel, og samler seg i en konstruert bekketrase av røyset stein (se Figur 64). Området bekken tidligere rant gjennom nedstrøms er regulert til fritidsbebyggelse.

Figur 63: Sårbare punkter oppstrøms fordrøyningsdam FLS1. Fra Mosætra renner bekken i ett løp gjennom en 600mm og ut i ei myr uten et definert bekkeløp. Det kan tyde på at bekken er forsøkt ledet vestover. Bekken sprer seg innenfor området markert med blå sirkel, hvor det er mye sediment, og samler seg i en konstruert bekketrase av røyset stein. Området bekken tidligere rant gjennom er regulert til fritidsbebyggelse.

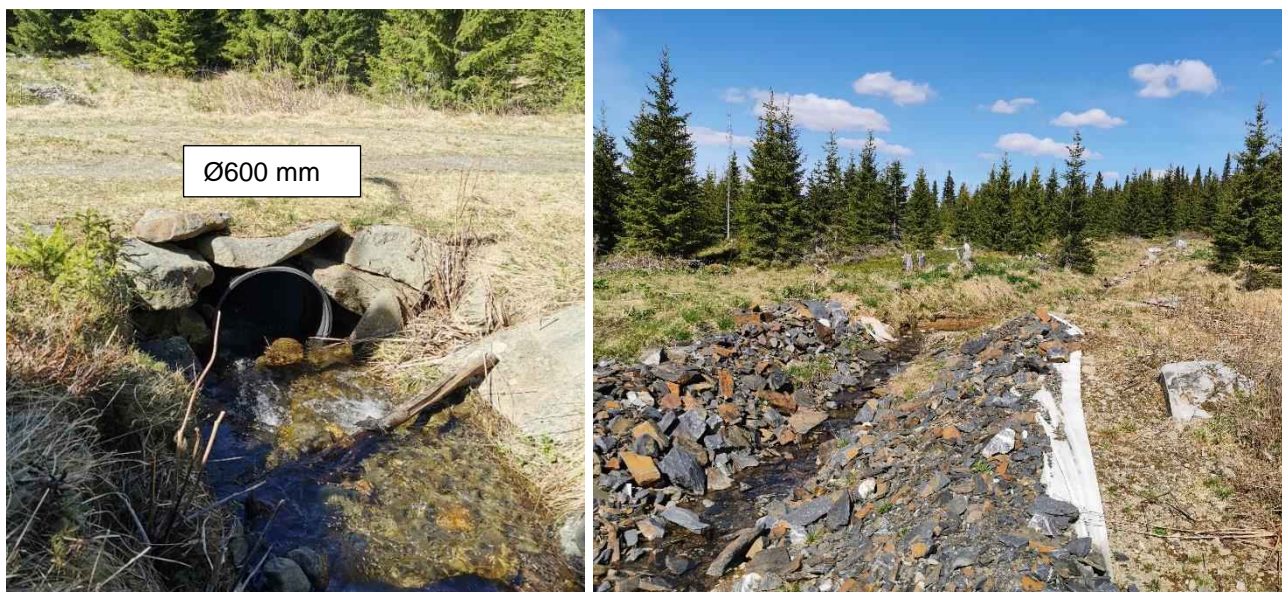
Figur 64: Til venstre: Innløpet av 600 mm stikkrenne oppstrøms den antatte bekkeomleggingen. Til høyre viser nytt bekkeløp med røyset stein. Tilrenningen fra oppstrøms områder er noe diffus og spredd over en lengre strekning.

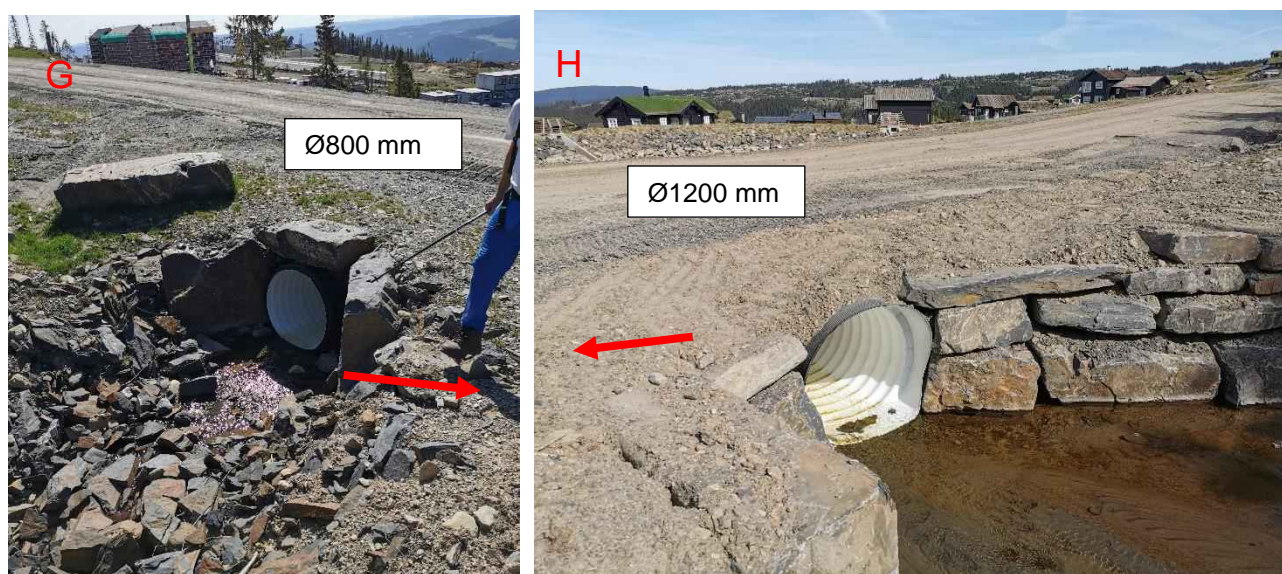
I punktene G og H krysser bekken to bilveger før utløp i fordrøyningsdammen FLS1. Ved begge punkter kan kapasitetsproblemer medføre vann på avveie langs bilvegene nordover og sørover mot bebyggelse.

Figur 65: Innløp av stikkrenner i punkt G og H, oppstrøms fordrøyningsdam FLS1.

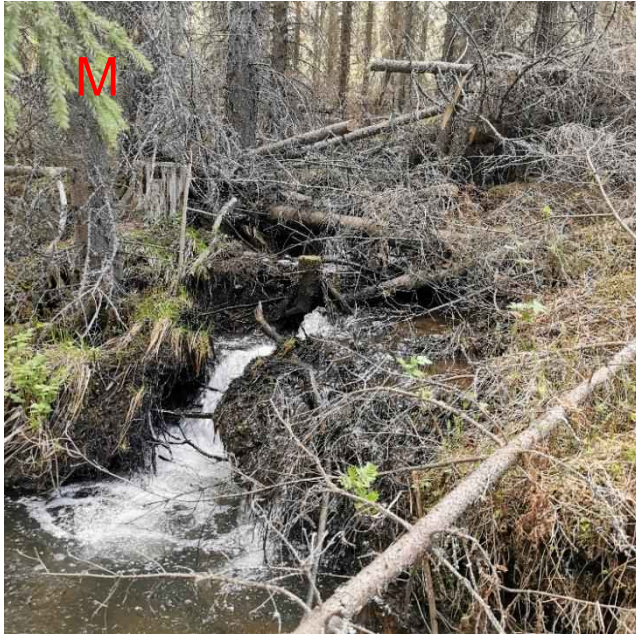
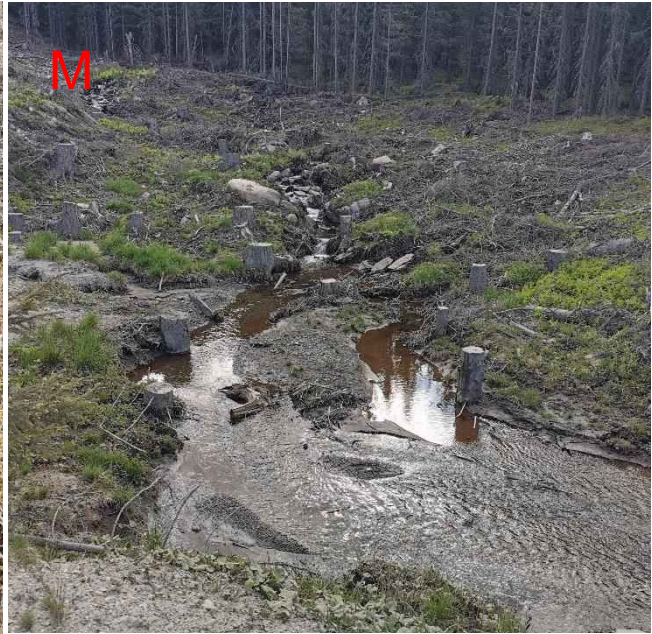
Nedstrøms punkt L renner bekken mer eller mindre naturlig, men på en strekning (M) er det tegn til en del erosjonsskader, i tillegg til at hogstavfall er lagt igjen i bekken og medfører at bekken tar nye løp (se Figur 68).

Figur 68: På strekningen markert M er det både hogstavfall i bekkeløpet, erosjonsskader og mye sedimenttransport. Faren for gjentetting av stikkrenna nedstrøms eller kapasitetsproblemer i bekkeløpet for øvrig er derfor stor. Erosjonsskader i ellers naturlige løp kan komme av økt vannføring i forhold til tidligere, fjerning av vegetasjon og at bekken har tatt nye løp.

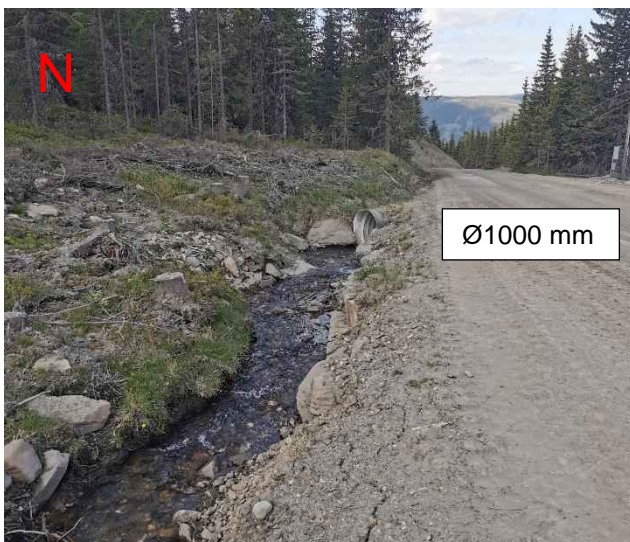
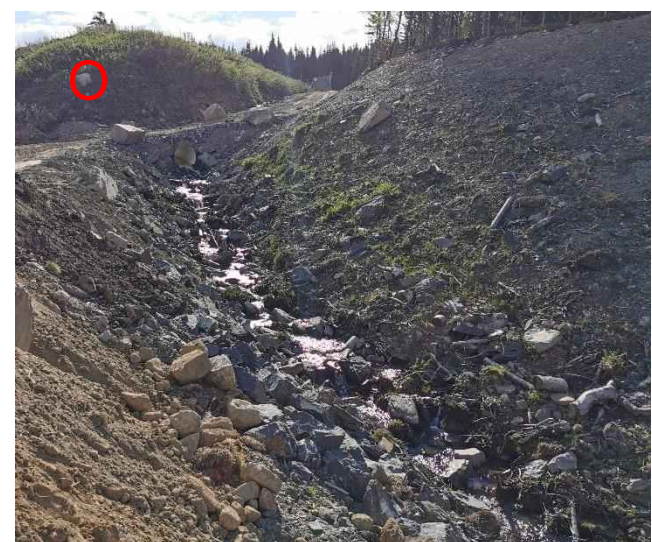
Figur 69: Til venstre er innløpet av stikkrenne i punkt N, som ved kapasitetsproblemer vil medføre at vannet renner nedover langs Mosætervegen. Der har ikke veggrøfta god kapasitet, og det vil kunne bli en del/mye utvasking. Det er også tegn på erosjon i vegkanten oppstrøms stikkrenna, trolig pga. utvidelse av vegen. Det er fylt løsmasser helt ut/ned i bekken. Til høyre vises bekkeløpet til Dalanbekken i oppstrøms ende av strekning O. Lenger ned er bekkeløpet erosjonssikret/kanalisert på en liten strekning. Potensialet for erosjon og massetransport er stort ettersom bekkeløpet er av løsmasser og ligger mellom løsmassefyllinger.
