Øyer kommune

► Sårbarhetsvurdering av bekker i Øyer Sør

Kartlegging av vassdrag og nedbørfelt, og vurdering av sårbare punkter

Oppdragsnr.: 5209948 Dokumentnr.: OV-1 Versjon: J06 Dato: 2022-03-07

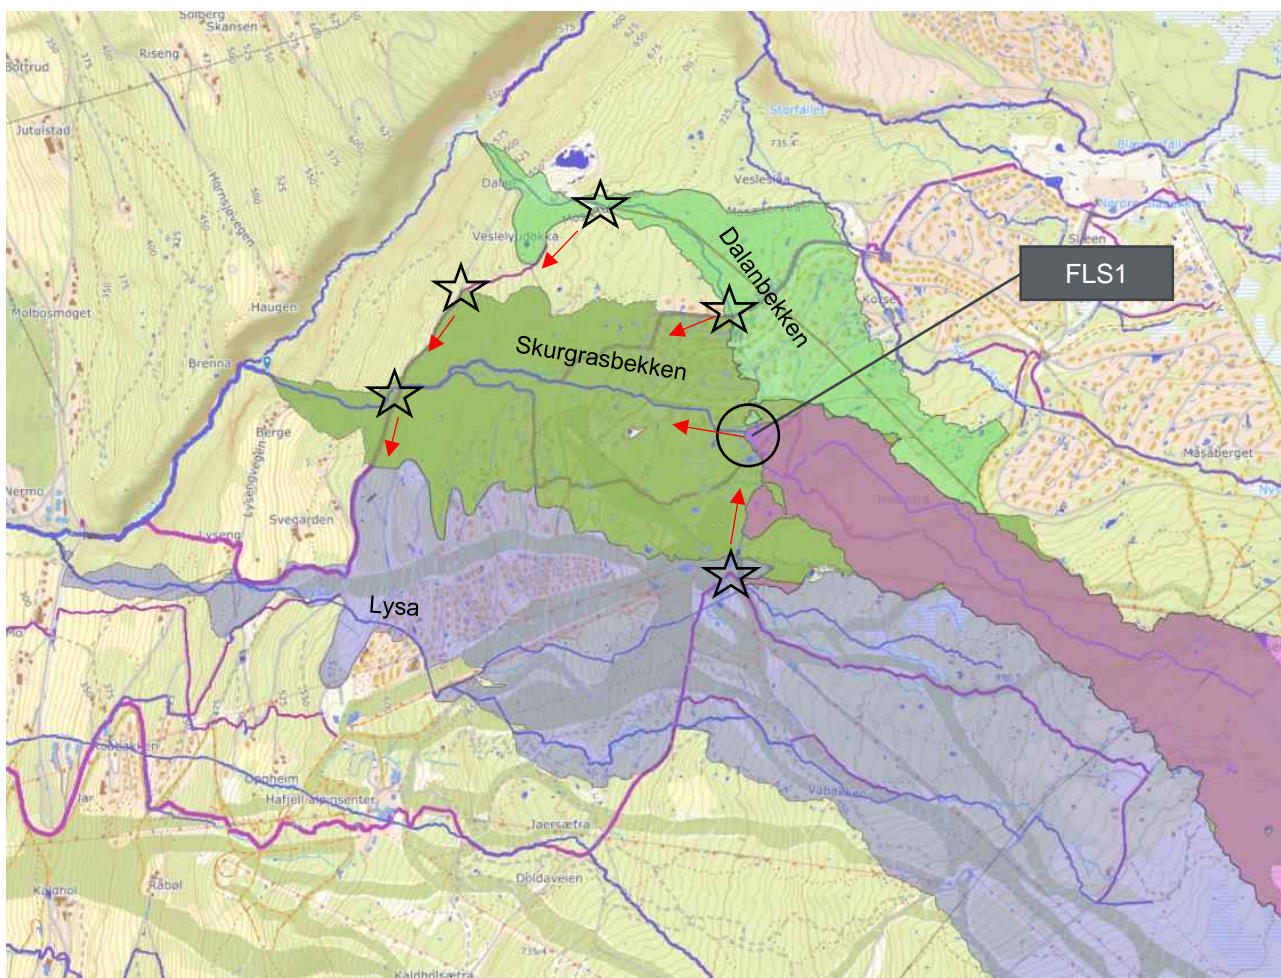
Punkter hvor vann kan drenere ut av eller inn i nedbørfeltet til Skurgrasbekken ved flom/kapasitetsproblemer er vist i Figur 71. Overløpet fra Lysa (blått felt) ved Mosetertoppen tilfører vann (opp til ca. 400 l/s) til FLS1 i en flomsituasjon, som igjen vil gi økt avrenning til Skurgrasbekken. Overløp fra dammen, dersom det ikke er tilstrekkelig kapasitet i utløpsåpninger, ser ut fra terrengdata å i stor grad skje mot Skurgrasbekken, da terskelen hit er noe lavere enn mot Dalanbekken. Dette vil øke belastningen på bekkeløpet nedstrøms dammen.

Dalanbekken (lysegrønt felt) har også et par sårbare punkt ved kryssing av to veger, bl.a. Mosætervegen, og ved kapasitetsproblemer vil vann kunne drenere langs vegene mot Skurgrasbekkens nedbørfelt. Her er det også en stikkrenne til langs Mosætervegen som kan avlaste Skurgrasbekken noe, men den risikerer sannsynligvis å gå tett ved en slik flomsituasjon med mye massetransport.

Figur 71: Sårbare punkter hvor vann kan drenerer inn i eller ut av nedbørfeltet til Skurgrasbekken (Mørke grønt område).

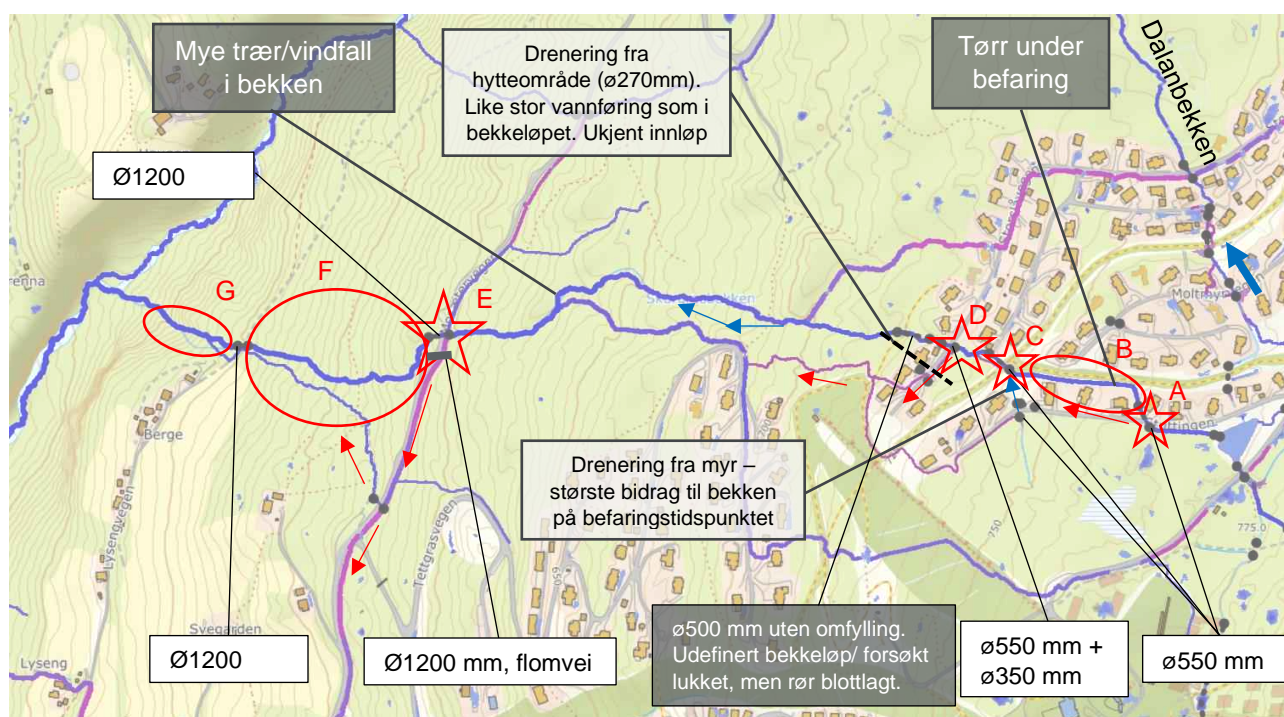
Figur 72: Skurgrasbekken fra fordrøyningsdam FLS1 og ned til Lysengvegen/Berge. Nedre del er en blanding av naturlig bekk og bekkeløp sterkt påvirket av bl.a. flatehogst og hogstavfall, mens øvre del er kanalisert og delvis lukket gjennom hyttefelt.

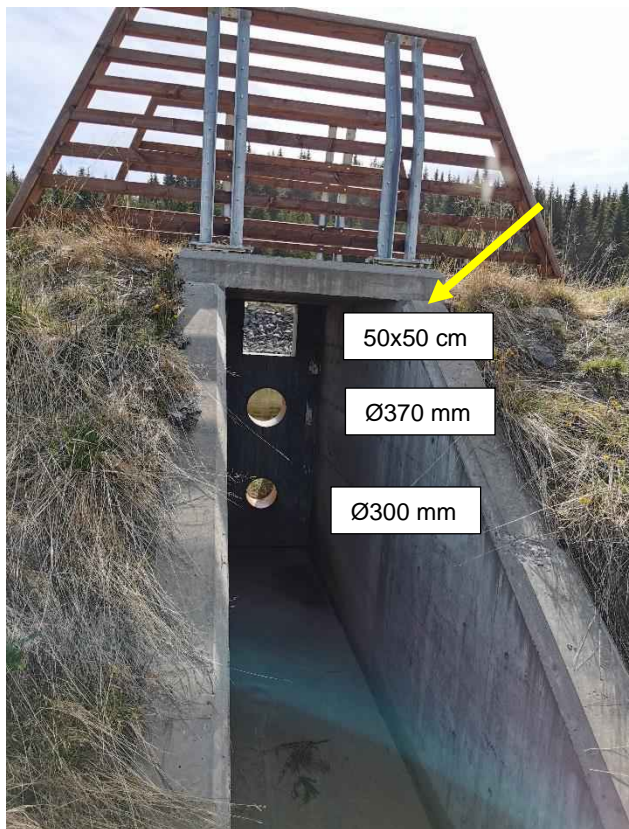
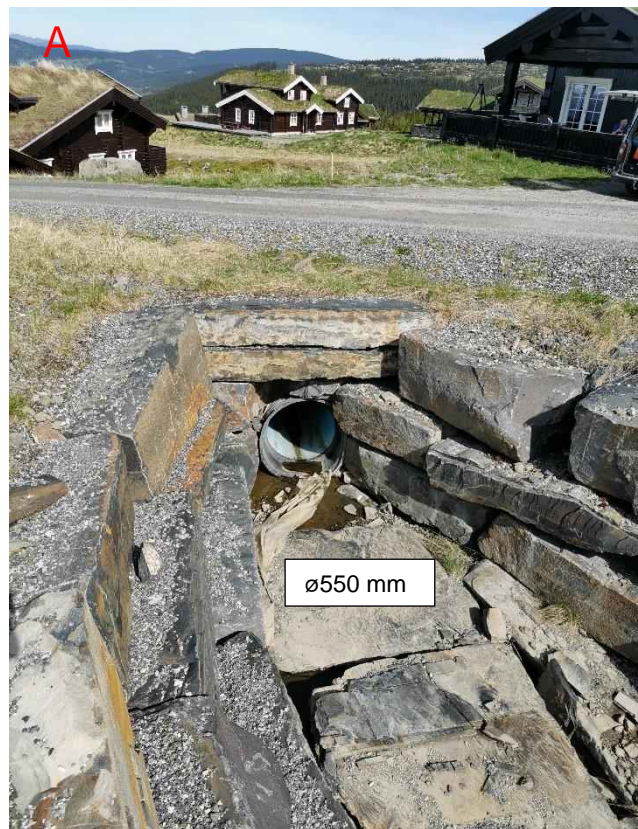
Figur 73: Utløp fra FLS1 (t.v.) og innløp av stikkrenne i punkt A (t.h.).

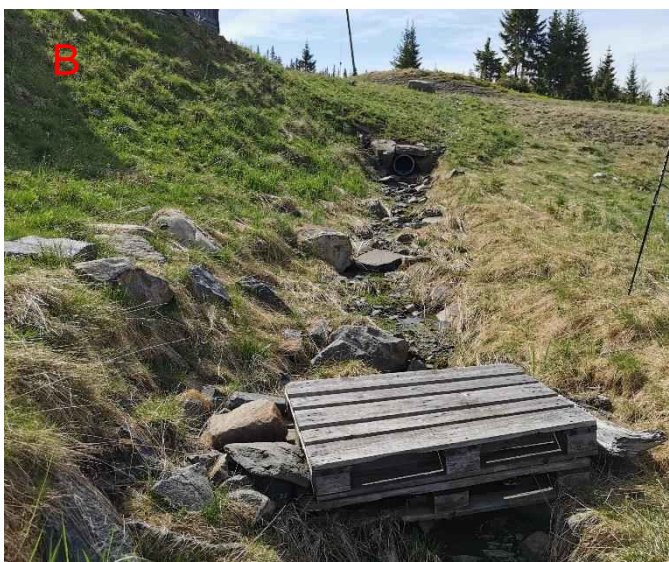
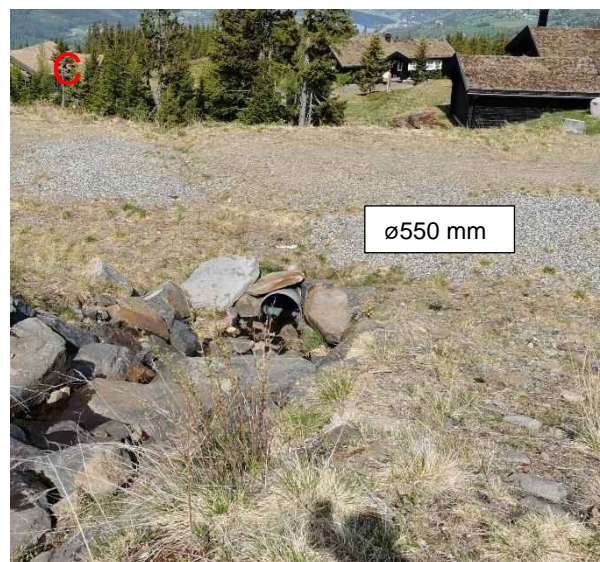
Figur 74: Figuren til venstre viser utløpet av stikkrenne i punkt A. Kapasiteten i bekkeløpet er liten i område B, og faren for vann på avveie øker mye dersom bekkeløpet delvis blokkeres av gjenstander slik som på bildet. Til høyre vises innløpet av stikkrenne i punkt C. Kapasiteten her er også liten, og innløpet er delvis gjentettet av steiner. Vann på avveie kan potensielt skade bebyggelse, selv om sannsynligheten for dette er liten.

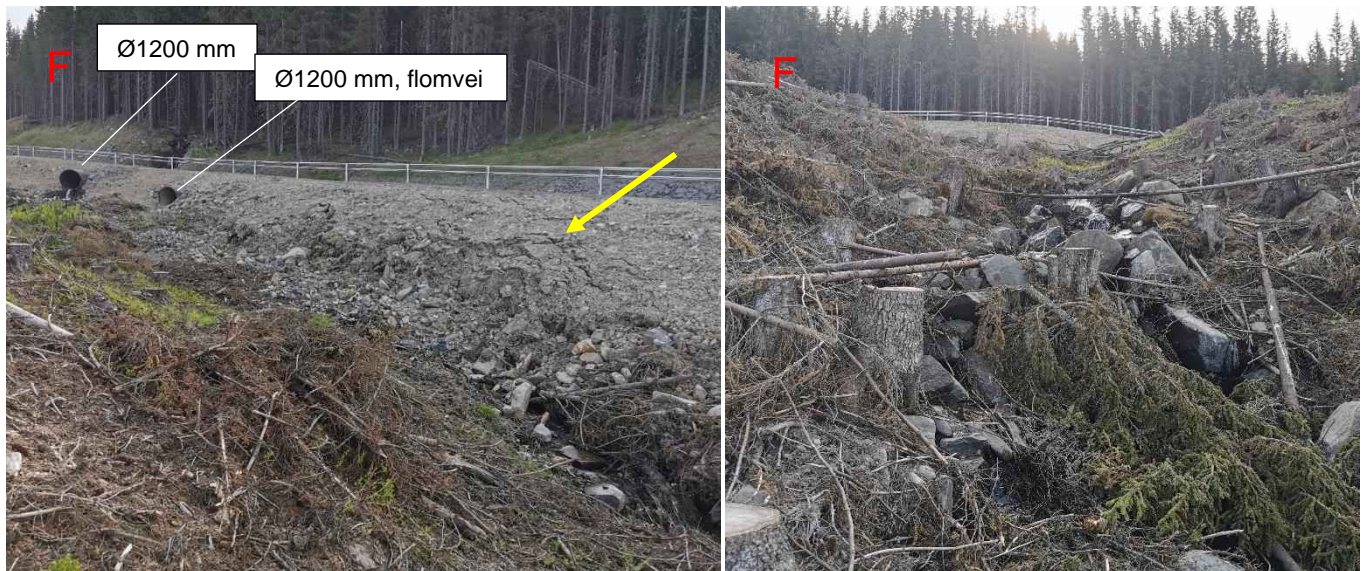
I nedre del av strekningen er det tegn til mye erosjon og kulverten i punkt E er utsatt for gjentetting (Figur 76). Nedstrøms Mosætervegen renner bekken først i kanten av en erosjonsutsatt vegfylling (massene er fylt helt ut i bekken), deretter gjennom et større hogstområde hvor vassdraget er rasert av hogstmaskiner og hogstavfall (se Figur 77 og Figur 78). Her har bekken tatt nye løp, fordelt seg utover et større område og gravd mye i løsmasser. Det vil være mye massetransport fra dette området ved stor vannføring.

Figur 77: Skurgrasbekken nedstrøms kryssing av Mosætervegen (F). Vegen er fylt ut/utvidet delvis over bekkens løp som har medført mye erosjon av vegfyllinga som består av mye finmasser. Det er ikke ryddet opp tilstrekkelig etter hogstarbeider i et stort område nedstrøms Mosætervegen og mye trær og kvist ligger i bekkeløpet.

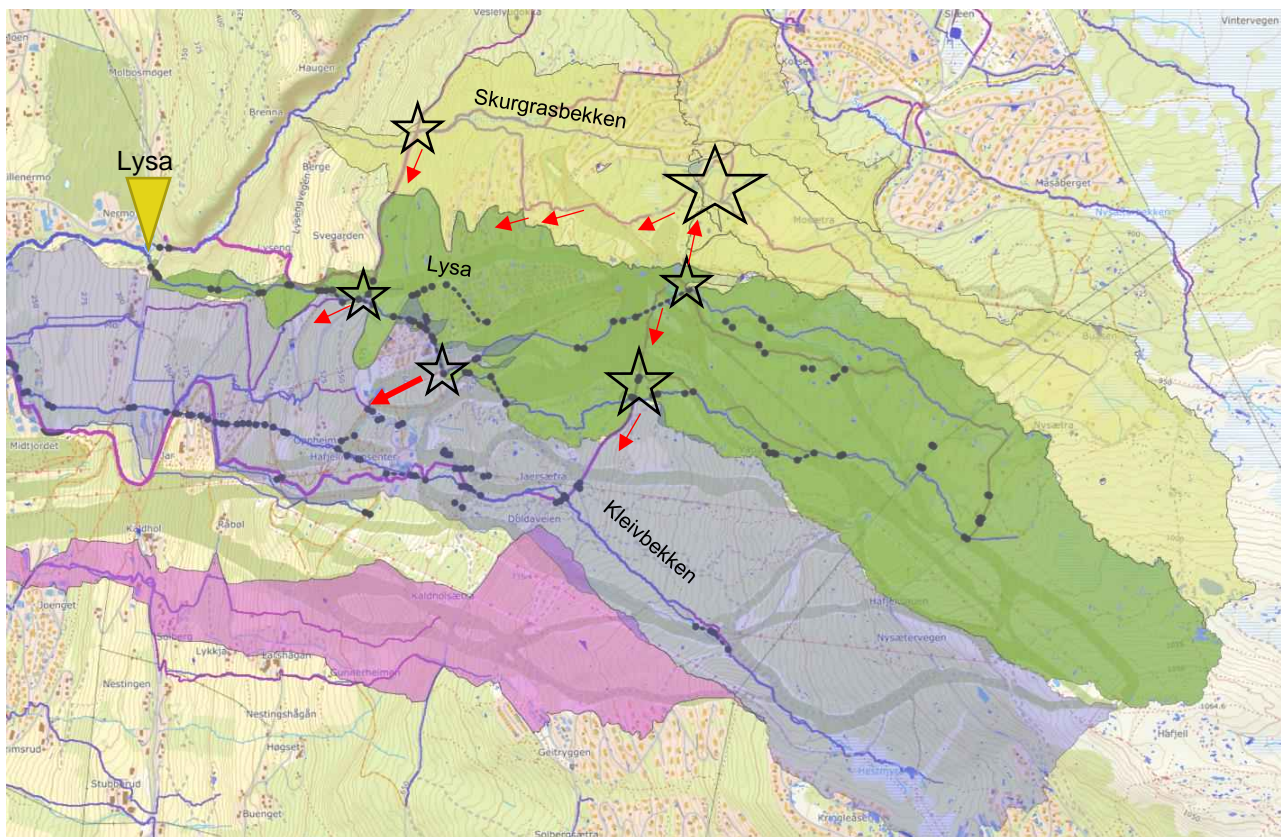
Lysa kan motta vann fra Skurgrasbekken/Dalanbekken (gult felt i Figur 81) ved et par punkter dersom stikkrenner i vassdragene har for liten kapasitet. Særlig gjelder dette stikkrenna gjennom Mosætervegen for Skurgrasbekken (lengst nedstrøms i feltet). Mengden vann som evt. drenerer mot Lysa vil avgjøres av kapasitet på veggrofta langs Mosætervegen. I flomsituasjoner kan også opp til ca. 400 l/s drenerer til Skurgrasbekken/Dalanbekken via det 600 mm overløpet til FLS1.

Det kan også drenerer vann fra Lysa og til nedbørfelt for Kleivbekken (blått felt i Figur 81), og da er det spesielt den lange lukkingen gjennom alpinbakken ved Kaldsvékroken, samt stikkrenner gjennom Doldaveien og Mosætervegen som er kritiske punkter.

Figur 81: Dersom stikkrenner oppover langs Lysa er tette eller har for liten kapasitet kan deler av Lysa sitt nedbørfelt (grønt felt) drenere over i Kleivbekken (blått felt). Vann kan også komme inn fra feltet til Skurgrasbekken/Dalanbekken i nord (gult felt), samt at opp til ca. 400 l/s i flomsituasjoner kan drenere til Skurgrasbekken/Dalanbekken via det 600 mm overløpet til FLS1. Rosa felt i figuren er feltet til Gunnerheimbekken.

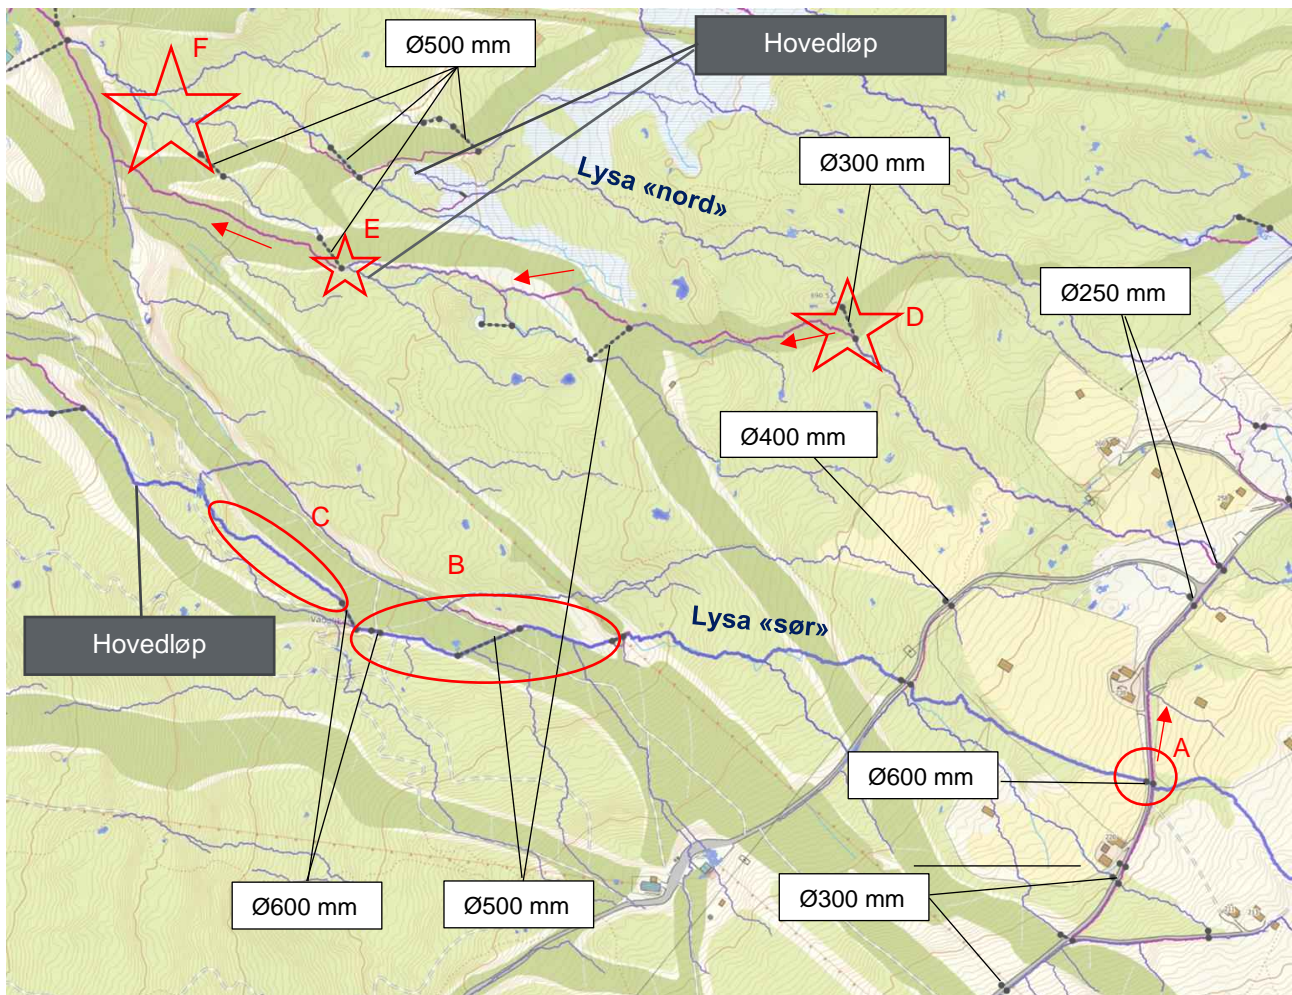
Nordre løp av Lysa har en del små stikkrenner og ved to av disse er det fare for vann på avveie over lange strekninger før vannet evt. finner tilbake til bekkeløpet (D og E i Figur 82).

Figur 82: Lysa sine to bekkeløp fra utspring omtrent ved Nysætervegen og ned til oppstrøms Tjønhaugan/Moseter sentrum. Det er ingen svært sårbare punkter, da det er relativt lite vannføring øverst i bekken, og det er lite bebyggelse og infrastruktur. Det er imidlertid mulighet for vann på avveie med påfølgende erosjon dersom stikkrenner gjennom Nysætervegen og alpinbakkene har for lite kapasitet. Det er noen stikkrenner langs Lysa nord med sideløp (D-F) som kan medføre vann på avveie over lengre strekninger ved kapasitetsproblemer.

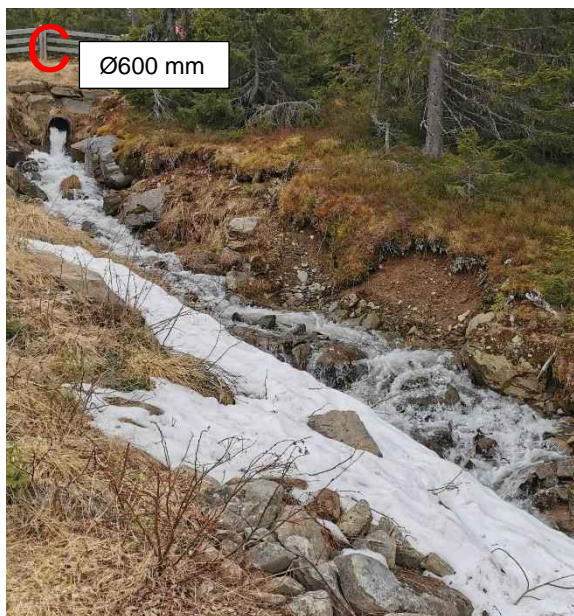
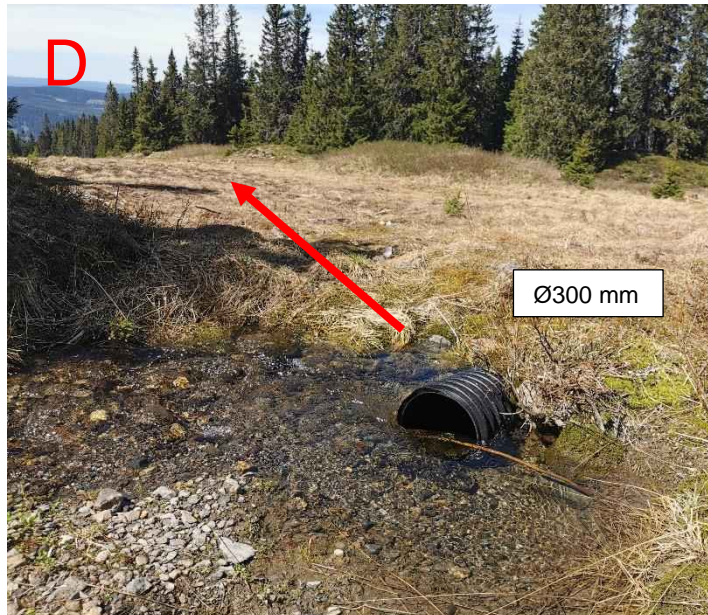
Der bekken renner langs og over alpinbakkene er det en del erosjonsskader (se bl.a. Figur 83 og Figur 85). Dette trenger ikke være et problem lokalt, men økt erosjon som følge av kunstig opparbeidede bekkeløp i løsmasser, flomveier i uvegetert terreng, fjerning av vegetasjon, løsmassefyllinger inntil bekker o.l. kan medføre økt massetransport, som igjen kan få konsekvenser lenger nedstrøms.

Figur 85: Utløp av stikkrenne i oppstrøms ende av C, og erosjonsskader i bekkeløpet nedstrøms. Innløp ved D (t.h.) og angivelse av retning på flomvei videre dersom denne går full.

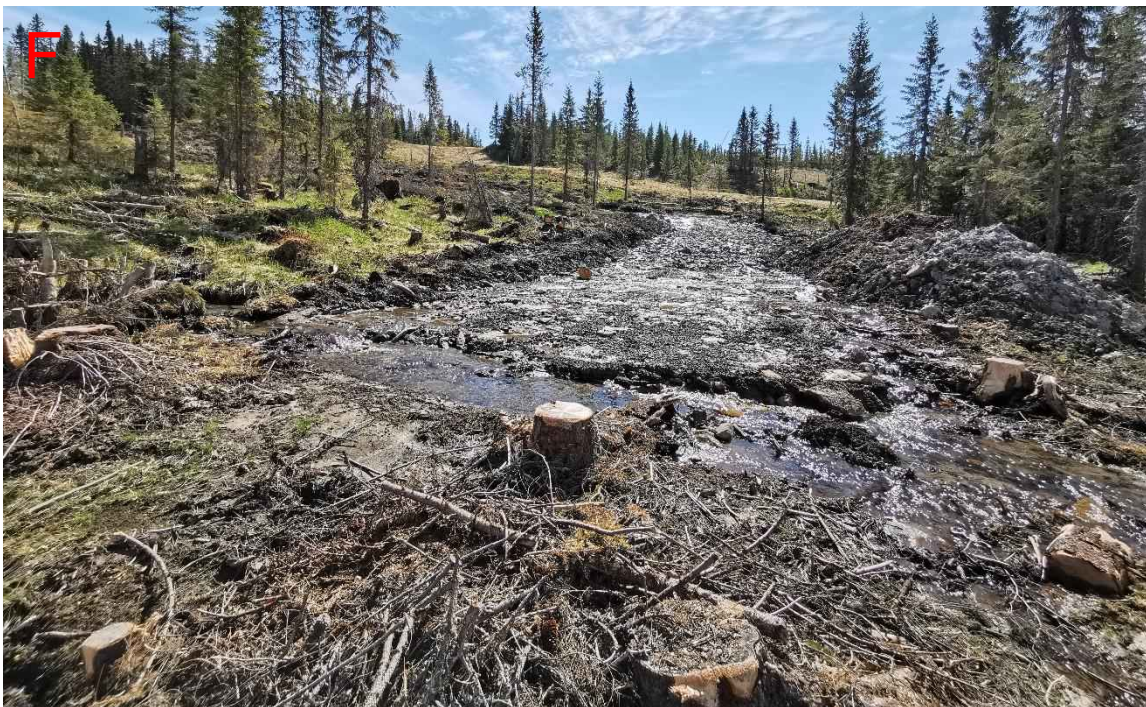
I området merket F (Favntoppen) er det forberedt for bygging, og her møtes tre løp av Lysa, to relativt store, og ett mindre. Området er rensket for vegetasjon, det er gjort grunnarbeider for en veg, og det er ikke tatt hensyn til at det går flere vassdrag over området. Det var ikke etablert grøfter eller kanaler for bekken ved befaringstidspunktet (se Figur 87).

Figur 87: Favntoppen (område F) er et felt som er delvis klargjort for ny bebyggelse. Her møtes også tre vassdrag med betydelig vannføring i flomsituasjoner. Det var ved befaringstidspunktet gjort grovarbeider for en anleggsvei inkludert hugging av trær. Det var ikke tatt hensyn til vassdragene over området, og disse rant dermed diffust over området i stedet for i sine bekkeløp, med konsekvens at det har blitt mye erosjon og massetransport i og ut av området.

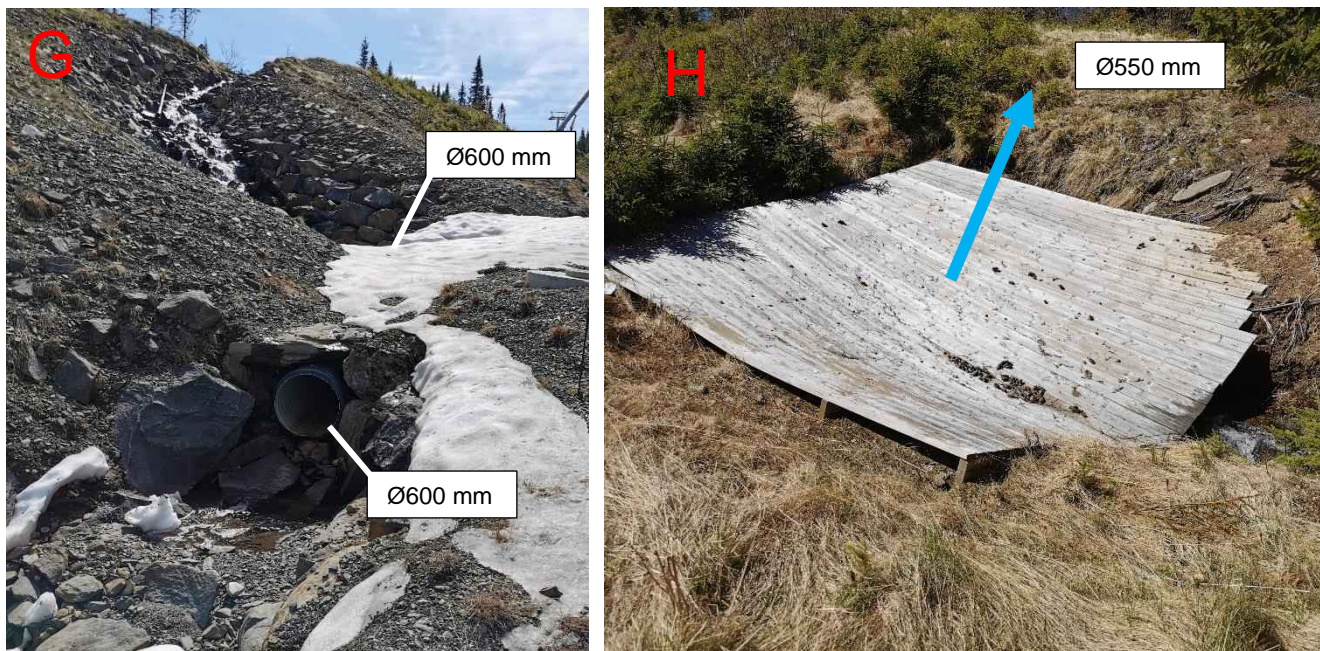
Punkt H og I (Figur 89 og Figur 90) er også stikkrenner med antatt begrenset kapasitet, og konsekvens av for liten kapasitet er primært erosjonsskader på lengre strekninger i alpinbakker og langs veier.

Figur 89: T.v. Utløp på overløpet nordover fra Lysa nord i punkt G. Bekken kommer fra sør-øst og fortsetter i en ca. 200 meter lang lukking sør-vestover, som starter under snøen i bakgrunnen i bildet. Utbygger har nevnt at overløpet er planlagt stengt. T.h. Innløpet av lukkingen i punkt H, som er dekket til med en plate som er i ferd med å kollapse. Lukkingen går gjennom en forhøyning omtrent i retning av blå pil.

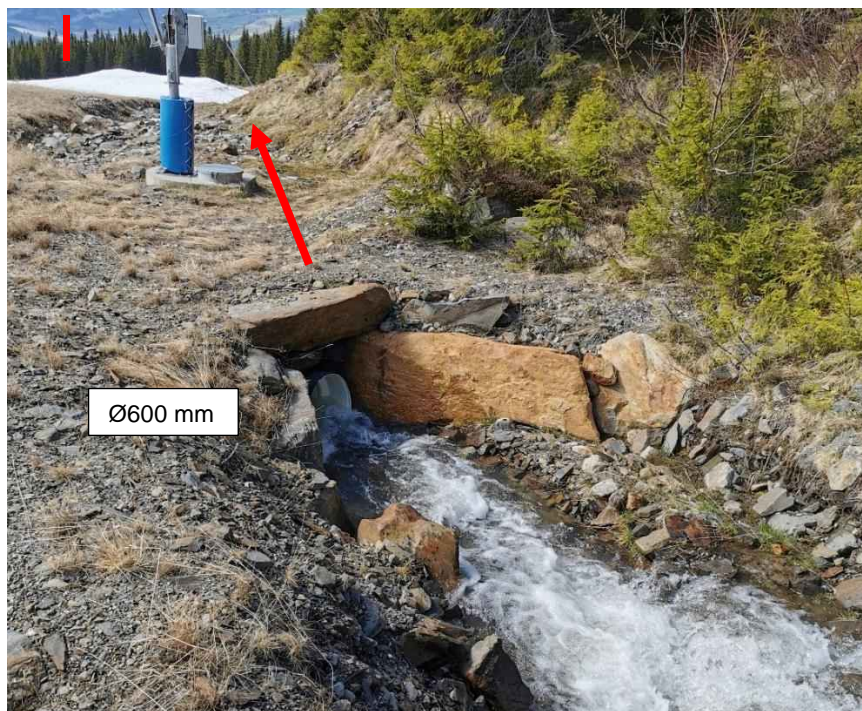
Figur 90: Innløp av stikkrenne i punkt I. Flomvei ved tett innløp er langs kanten av alpinbakken (rød pil).

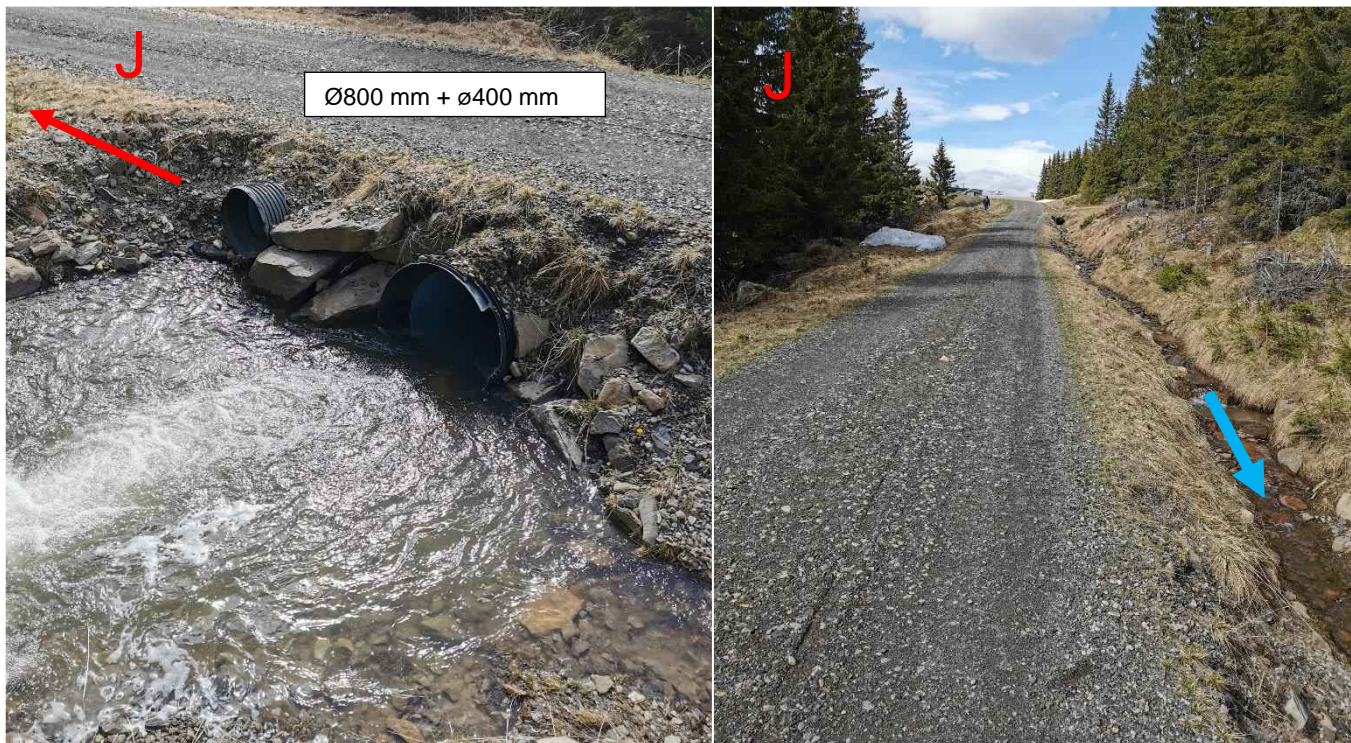
Figur 91: Innløp av stikkrenner i punkt J, som er kritisk ift. eventuell videre drenering mot Kleivbekken. Fra nord kommer det inn et sideløp av bekken via vegggrøfta langs Doldaveien (t.h.). Ved kapasitetsproblemer i punkt G kan vegggrøfta og punkt J få tilført vann fra Lysa nord, spesielt i en flomsituasjon.

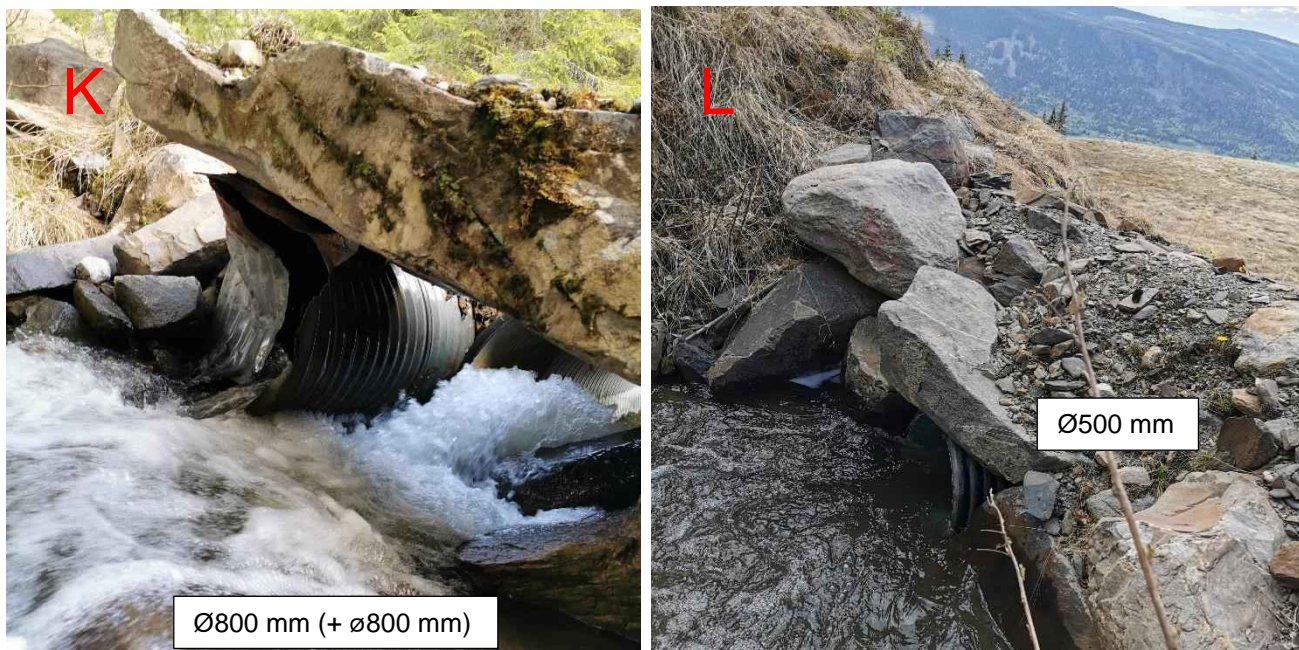
Figur 92: T.v. Utløp av stikkrenner i punkt K, som ikke nødvendigvis medfører fare for omgivelsene ved flom, men hvor det ene gjennomløpet på 800 mm er tilnærmet tett. T.h. Innløp på lukking i punkt L, som også er nært sin kapasitet ved befaringsstidspunktet. Dette er en viktig lukking og svært sårbart punkt mhp. flomfare for nedstrøms bebyggelse og vann på avveie til Kleivbekken.

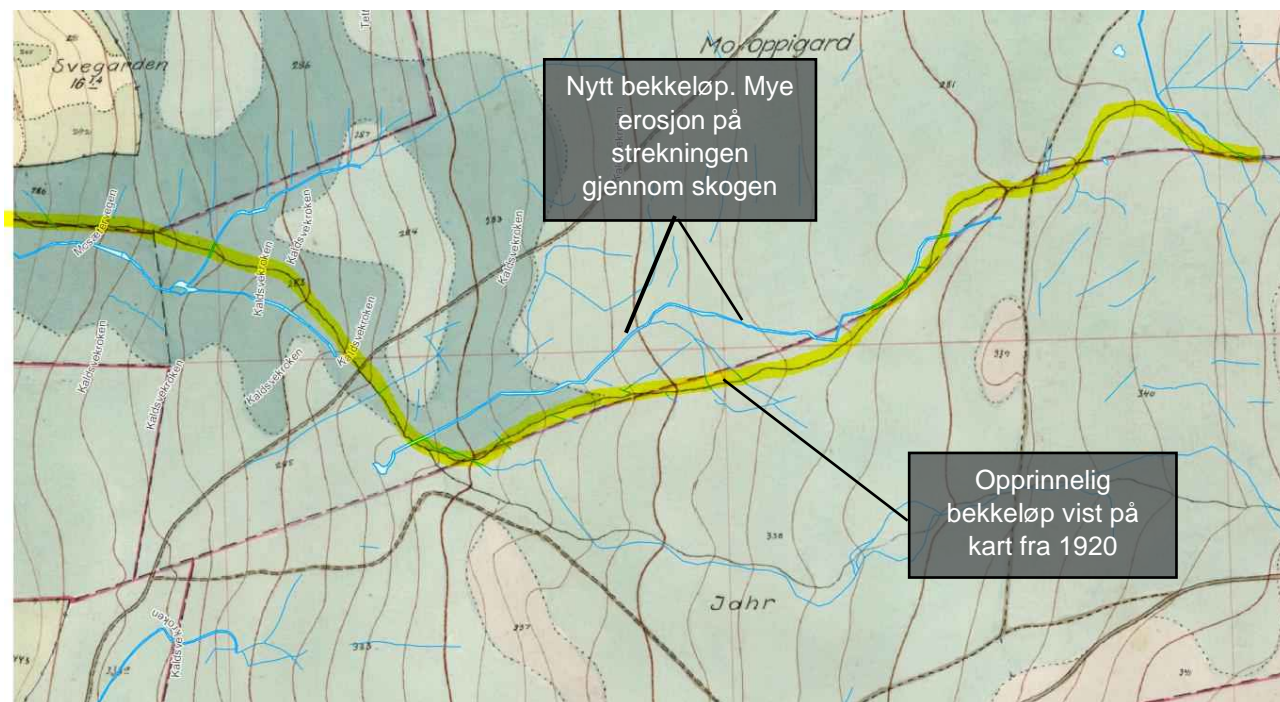
Figur 94: Historisk kart fra 1920 viser at Lysa nord er lagt om fra opprinnelig trase (markert i gult) til dagens (lyseblå). Dette kan ha medført de store erosjonsskadene som bl.a. er vist i Figur 93. Bekkeløpet er dermed relativt nytt og har ikke oppnådd stabil tverrprofil. Her vil det sannsynligvis være mye erosjon og massetransport i lang tid fremover.

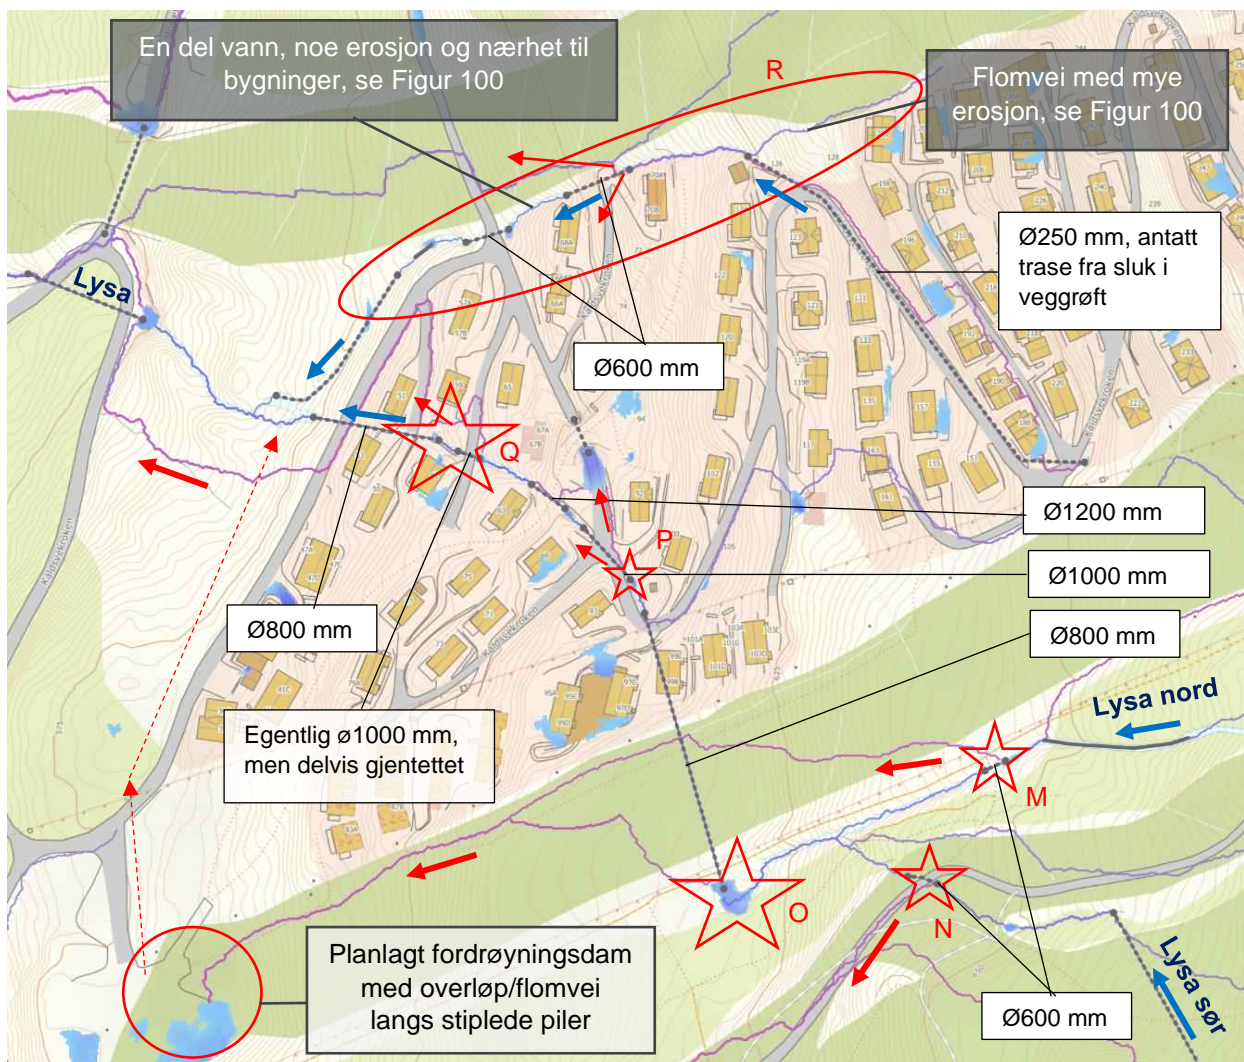
Figur 95: Stikkrennene ved og nedstrøms der de to løpene til Lysa møtes (O) er sårbare punkter, ettersom gjentetting/for liten kapasitet medfører vann på avveie ned alpinbakken og mot bebyggelse før evt. drenering mot Kleivbekken.

Utbygger fortalte at det er planlagt (og sprengt ut for) en fordrøyningsdam som skal kunne samle opp evt. vann på avveie og lede det tilbake til Lysa. Lukkinger gjennom hyttefeltet (O) har ukjente dimensjoneringsforutsetninger, og kan trolig ha for liten kapasitet.

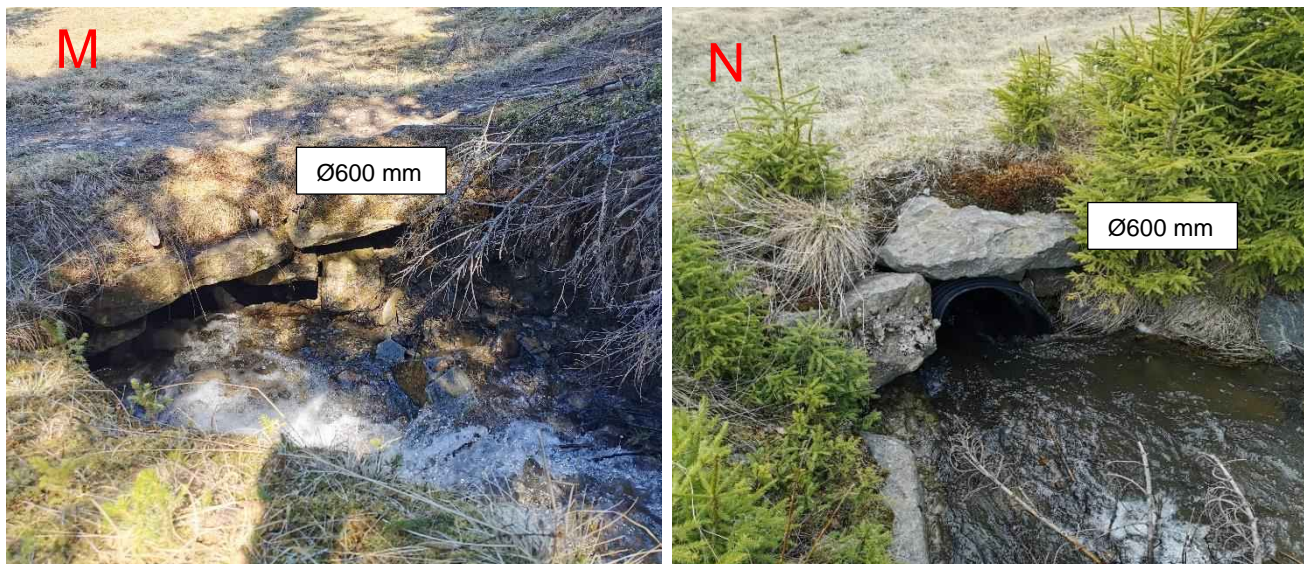
Figur 96: Innløp på stikkrenner ved punkt M og N. Kapasitetene er nært utnyttet på befaringstidspunktet, og det er en del sedimenter foran innløpene som begrenser lysåpningen.

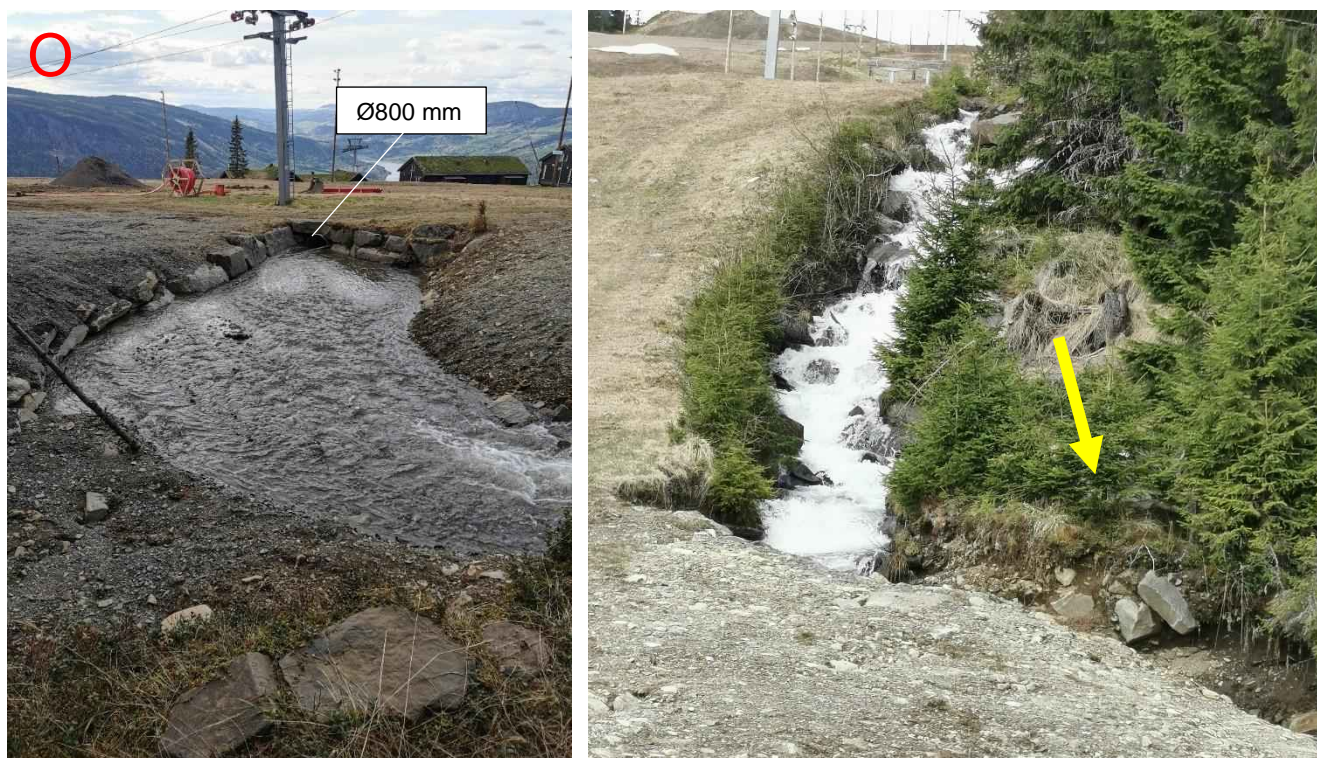
Figur 97: Innløp på den lengre lukkingen i punk O (t.v.). Oppstrøms er det en god del erosjon og massetransport langs bekkeløpet, som vist på bildet til høyre. Det er fare for at dammen i O fort kan fylles opp i en stor flomsituasjon.

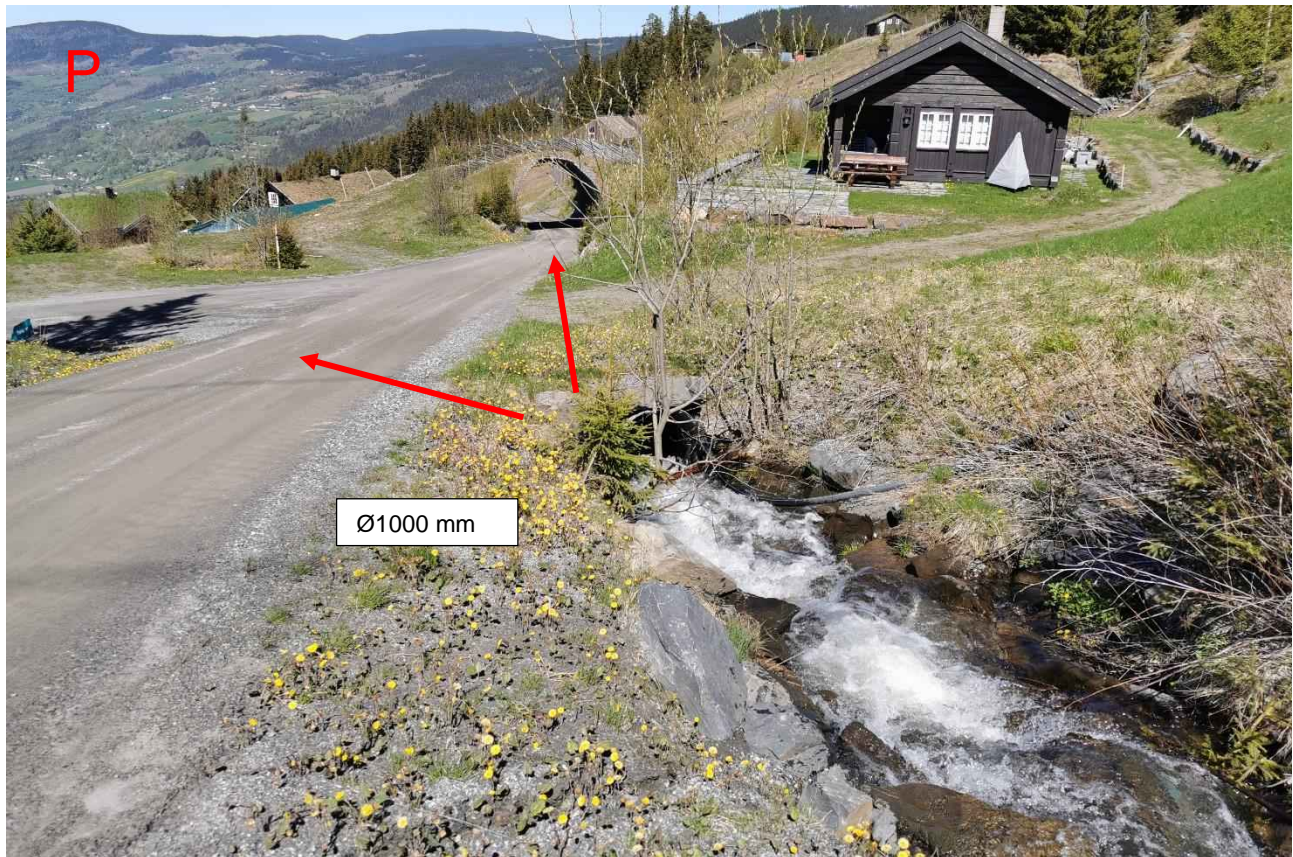
Figur 98: Innløp av stikkrenne i punkt P. Det er en del kvist og en vannledning foran innløpet som bidrar til å redusere kapasiteten, og dette kan medføre økt fare for hyttebebyggelse og infrastruktur.

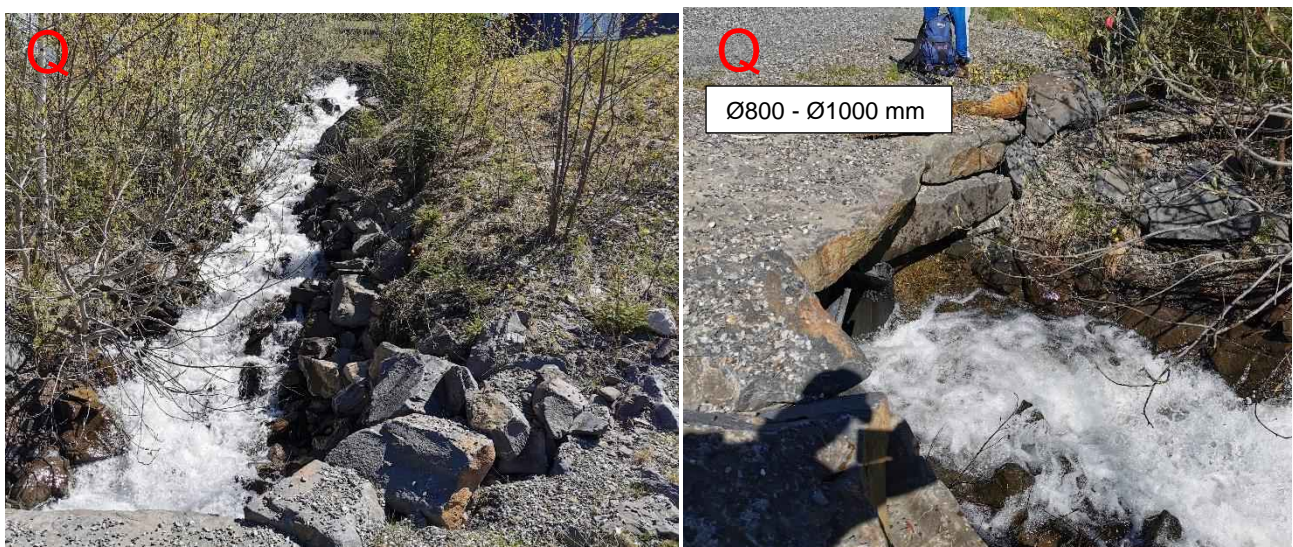
Figur 99: Nedløp mot og innløp av stikkrenne i punkt Q, hvor vann på avveie kan medføre fare for bebyggelse. Erosjonssikringen rundt innløpet er noe usikker, sannsynligvis pga. utvasking av løsmasser rundt større steiner. Dette kan tyde på at innløpet har begrenset kapasitet også ved mindre flommer.

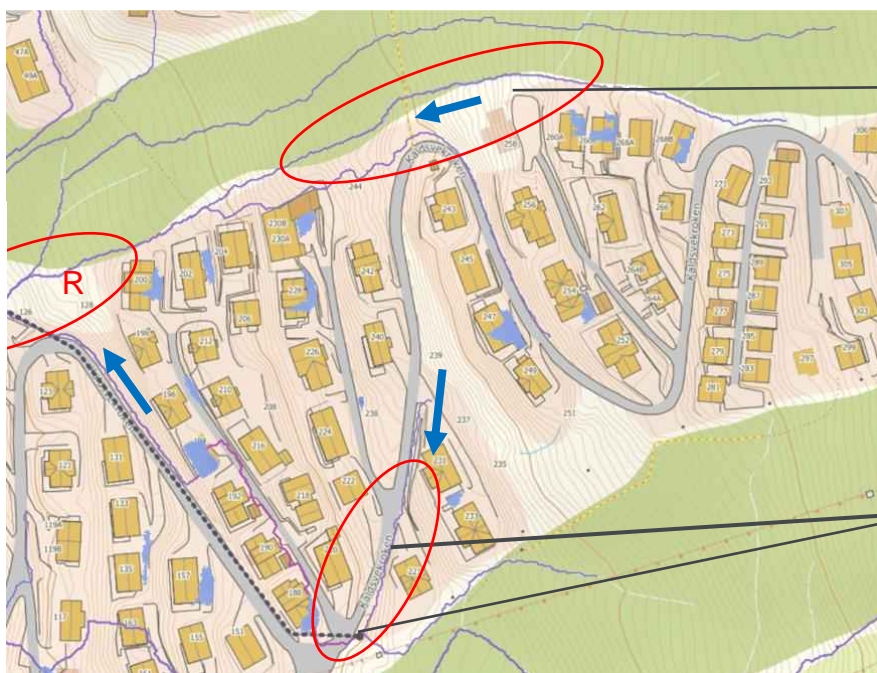
Mye erosjonsskader og massetransport, se Figur 103

Massetransport i grøft og ved sluk, se Figur 102. Antatt videre trase av lukking (ø250mm)

Figur 101: Internt i og langs nordsiden av hyttefeltet ved Kaldsvekroken er det en del erosjonsskader og massetransport som tyder på at vannhåndtering og drift og vedlikehold av overvannssystemer er mangelfull.

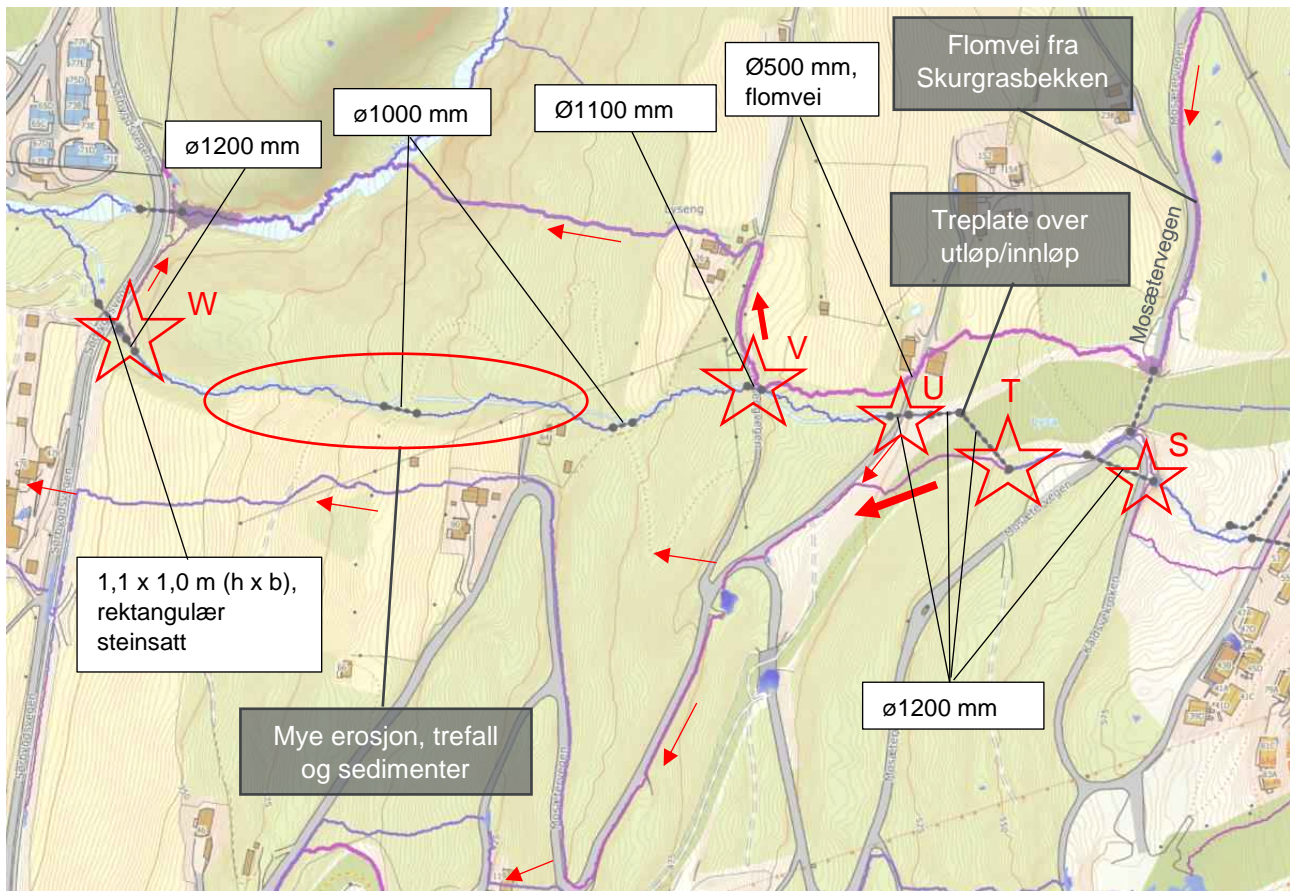
Figur 104: Lysa fra øverste kryssing av Mosætervegen til utløp i Mosåa. Det er mye stein og trær på nedre del av strekningen som kan transporteres ved flom og forårsake gjentetting av kulverter og føre til vann på avveie. Stier som pleide å krysse bekken er vasket ut noen steder, som enten kan tyde på at det har vært en stor flom, eller en generell økning i vannføring i bekken. Stikkrenner/kulverter gjennom Sørbygdsvegen, Lysengvegen og på tvers av alpinbakken kan ved gjentetting medføre vann på avveie. Prikket linje rett nord for S er en tunell for Mosætervegen.
