Øyer kommune

► Sårbarhetsvurdering av bekker i Øyer Sør

Kartlegging av vassdrag og nedbørfelt, og vurdering av sårbare punkter

Oppdragsnr.: 5209948 Dokumentnr.: OV-1 Versjon: J06 Dato: 2022-03-07

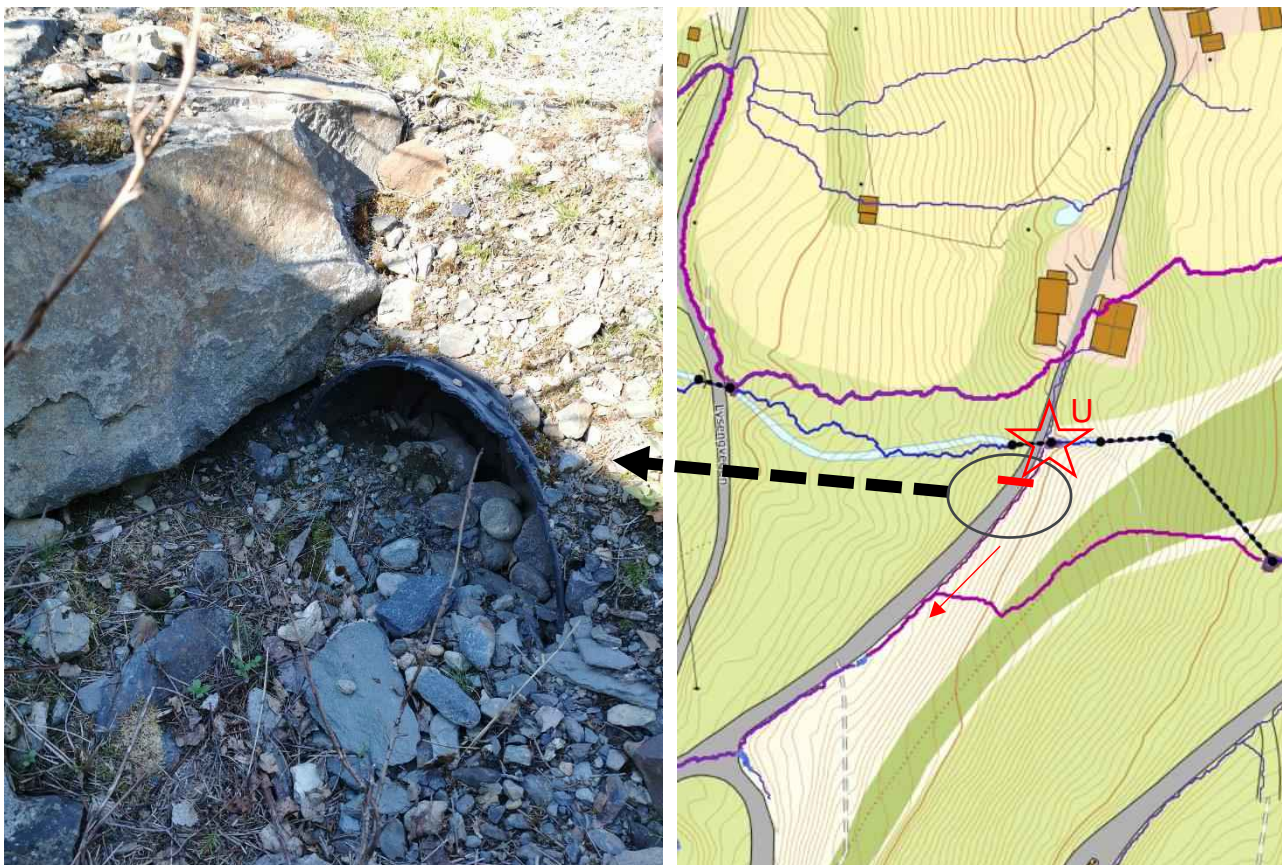
Figur 107: Alternativ flomvei (ute av drift), evt. en tidligere stikkrenne for Lysa ved punkt U. Stikkrenna er helt gjentettet, men kunne i utgangspunktet hatt funksjon som flomvei dersom/når stikkrenna i U ikke har tilstrekkelig kapasitet. Dette kunne redusert flomfaren for bebyggelse nedstrøms.

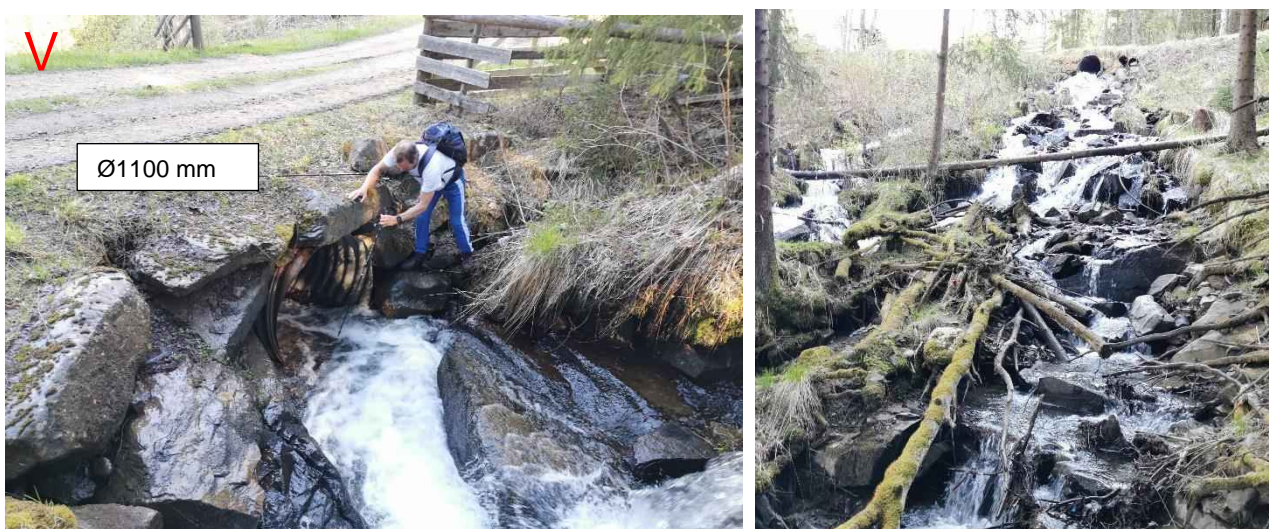
Figur 108: Innløp av stikkrenne i punkt V (t.v.). Ved gjentetting eller for liten kapasitet vil videre flomvei være nordover langs vegen, og dette kan potensielt ramme bebyggelse nedstrøms. Bilde til høyre viser utløpet av punkt V, hvor det har vært mye erosjon og trefall som har medført at bekken har delt seg og erodert i et større område.

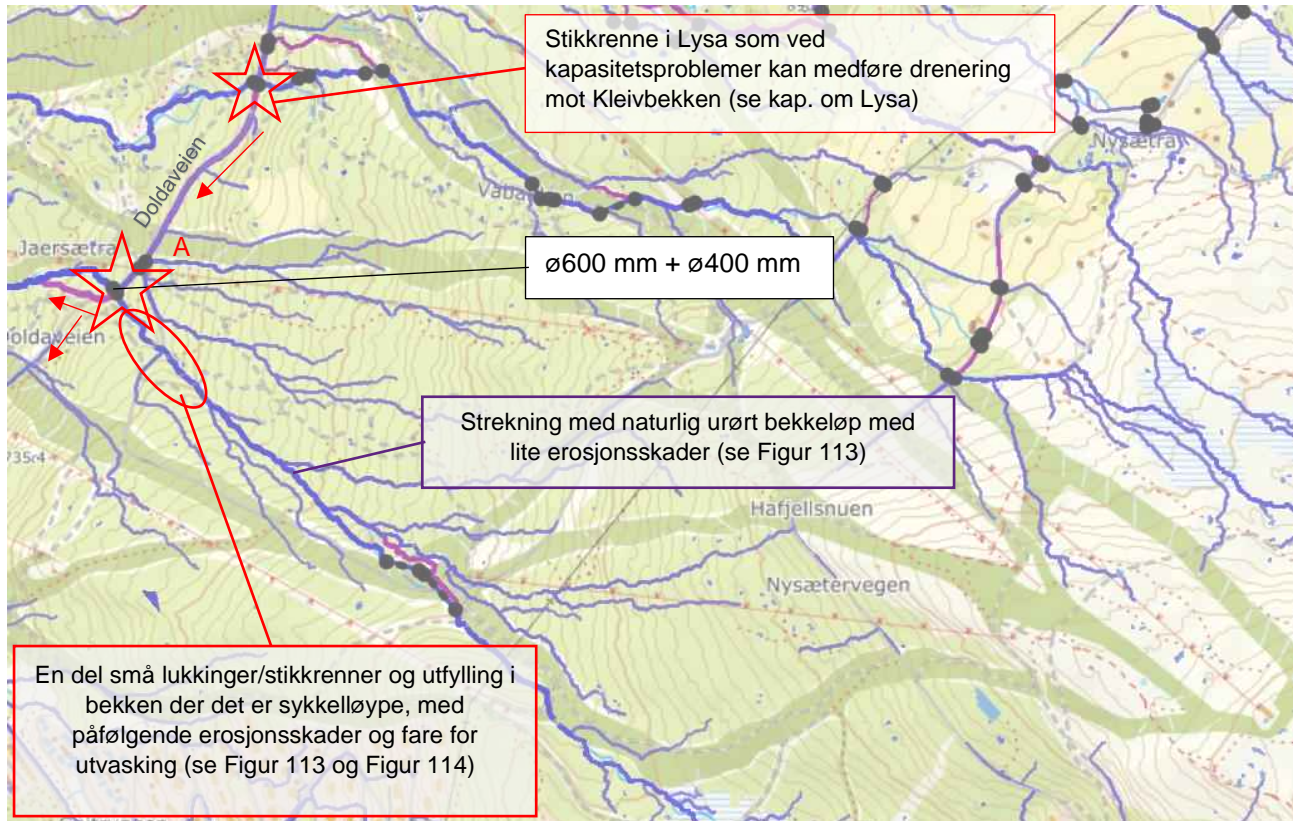
Figur 112: Øvre del av Kleivbekken, fra utspring i Hestmyra til kryssing av Doldaveien. Det er få sårbare punkter på strekningen, men bekken er erosjonsutsatt der den renner langs sykkeløypa. Ved flom vil veggrofta langs Doldaveien fungere som flomvei for Lysa dersom stikkrenna til Lysa har for liten kapasitet. Da vil Kleivbekken motta flomvann fra det tilgrensende nedbørfeltet. Punktet er beskrevet nærmere i kapittelet om Lysa. Stikkrennene for Kleivbekken gjennom Doldaveien har liten kapasitet, særlig ved økt belastning, så en del vann vil renne langs Doldaveien i en flomsituasjon. Det vil trolig ikke medføre flomskader utover det som eroderer langs og på Doldaveien.

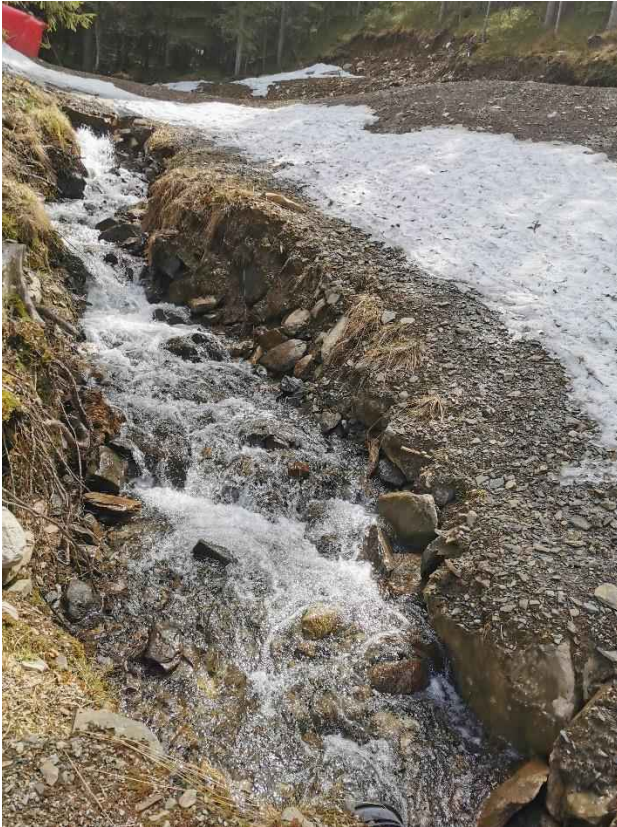
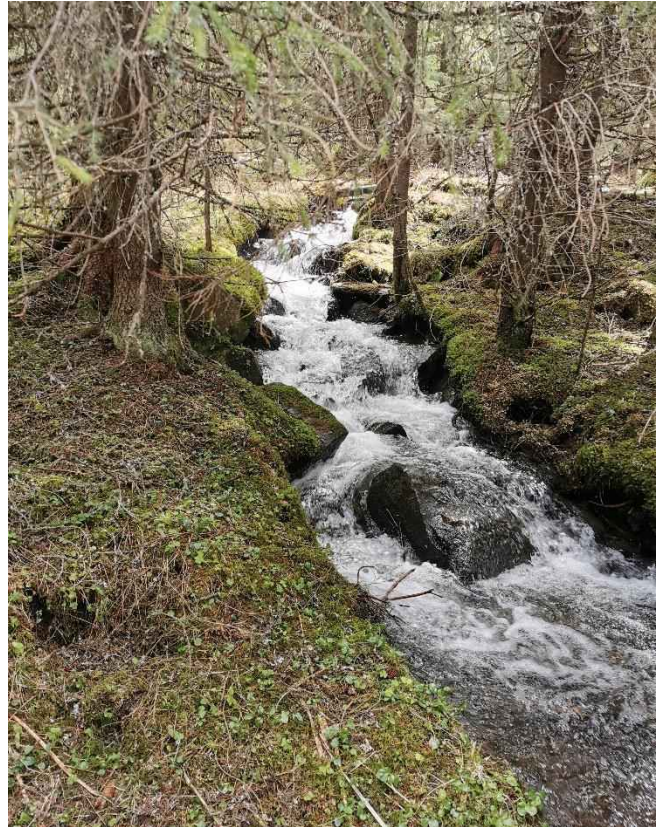
Figur 113: To bilder av samme bekk, med noen hundre meters avstand. Til venstre: Strekning langs sykkelløype, hvor det er fylt ut mye inntil bekken. Spor av mye erosjon og massetransport. Til høyre: Naturlig, urørt bekkeløp med lite erosjon og massetransport. Dette illustrerer bl.a. at når man fjerner kantsonevegetasjon og gjør endringer i bekkeløpet, får vi mye mer erosjon og massetransport i bekkene. Dette øker sedimentasjonen og flomfaren nedstrøms.

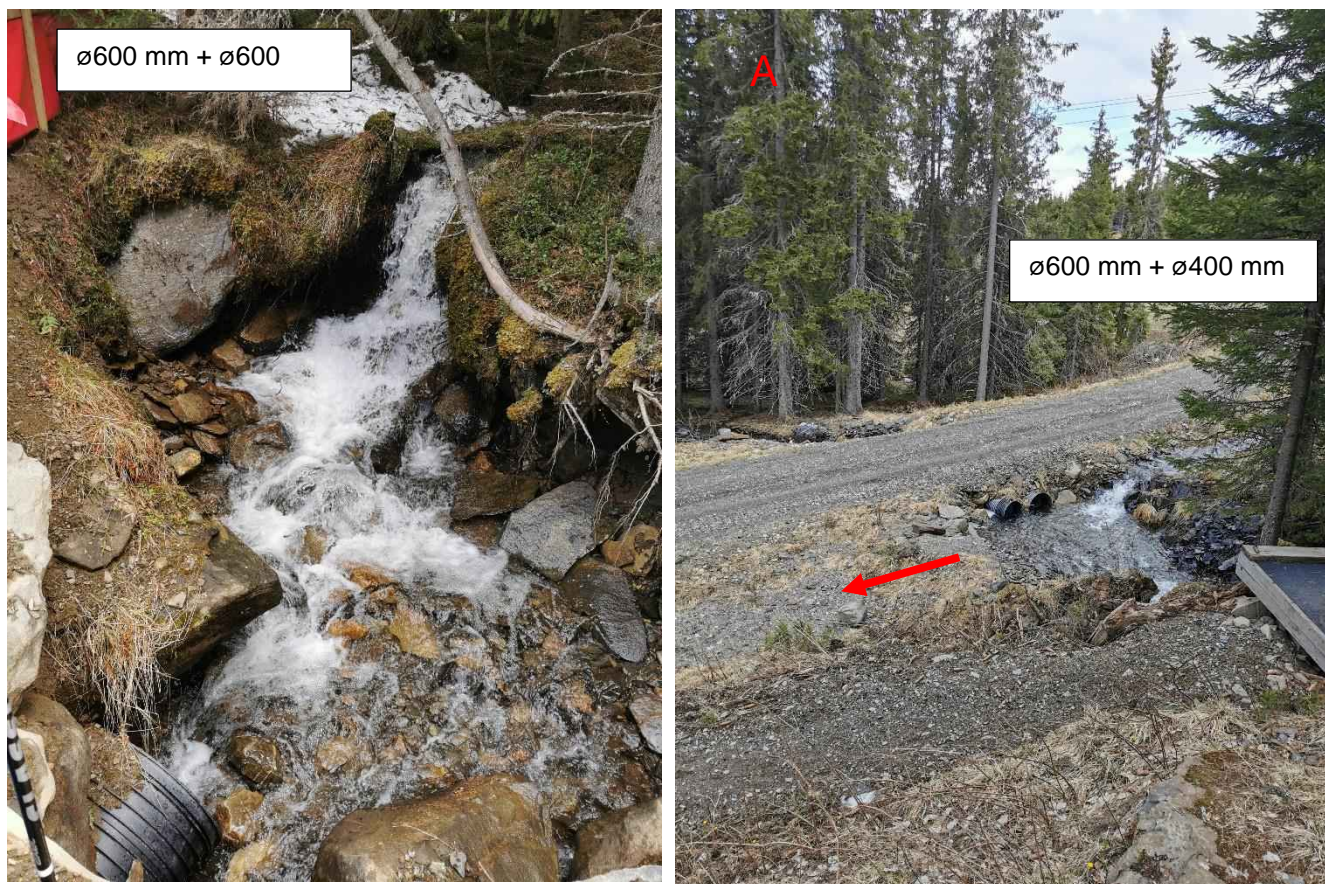
Figur 114: T.v.: Eksempel på stikkrenne gjennom område med sykkeløyper. Mye erosjons og potensiale for gjentetting av små stikkrenner. T.h.: Stikkrenner gjennom Doldaveien (A) er utsatt for gjentetting. Liten dimensjon og dårlig utforming av innløp tilsier at stikkrennene er sårbare. Det er lite overdekning og sideområder av løs gru som gjør veien utsatt for utvasking. Flomveien videre går i vegggrøft nedover Doldaveien, hvor vannet sannsynligvis finner veien tilbake til Kleivbekken lenger nedstrøms uten å utgjøre fare for bygninger og viktig infrastruktur.

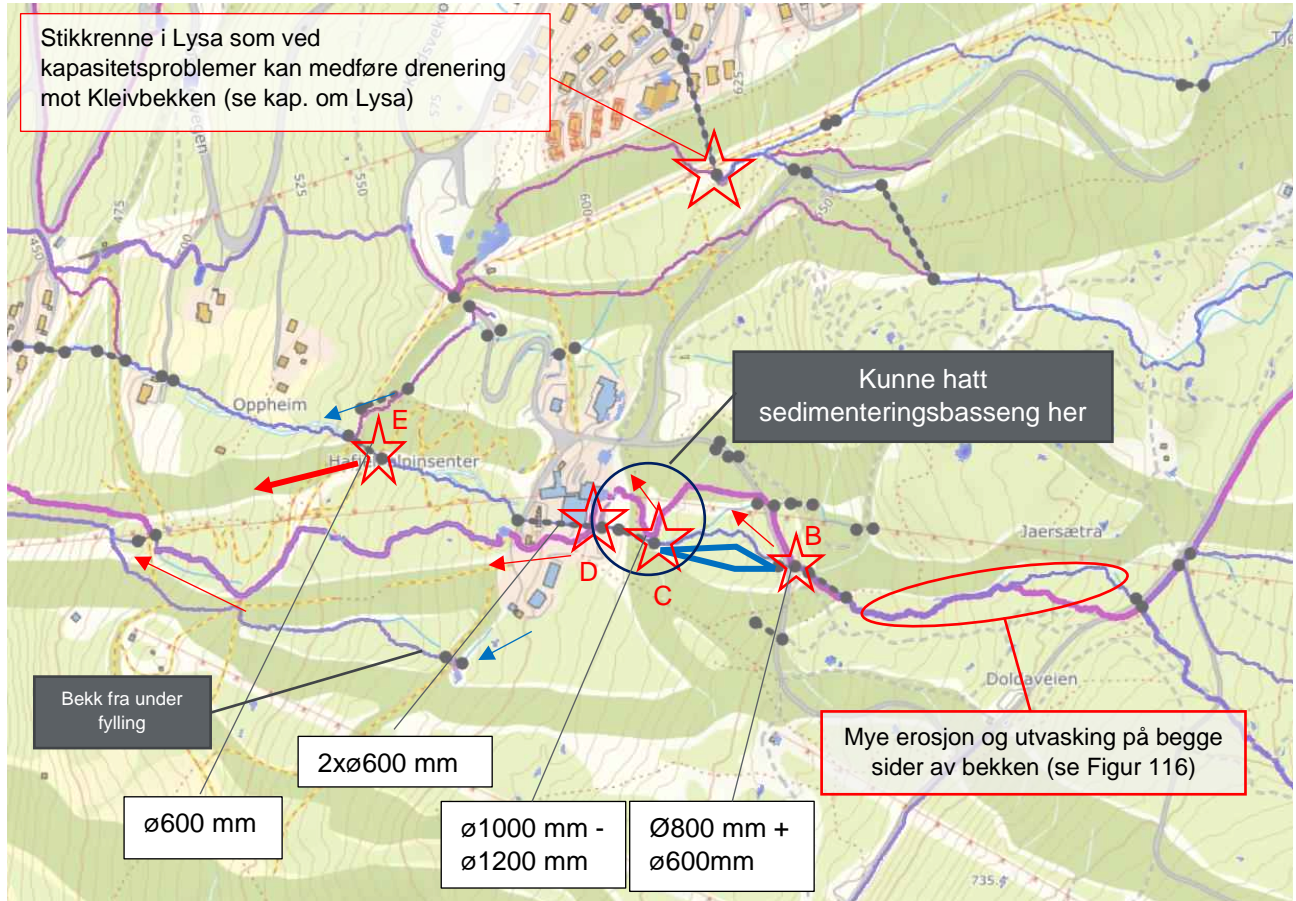
Figur 115: Kleivbekken fra Doldaveien ned til Oppheim. Stikkrennene på strekningen er utsatt for gjentetting Noen er sammenklemt og har mye sedimenter ved innløpet. Det er lite overdekning og innløpsområdet er utsatt for erosjon.

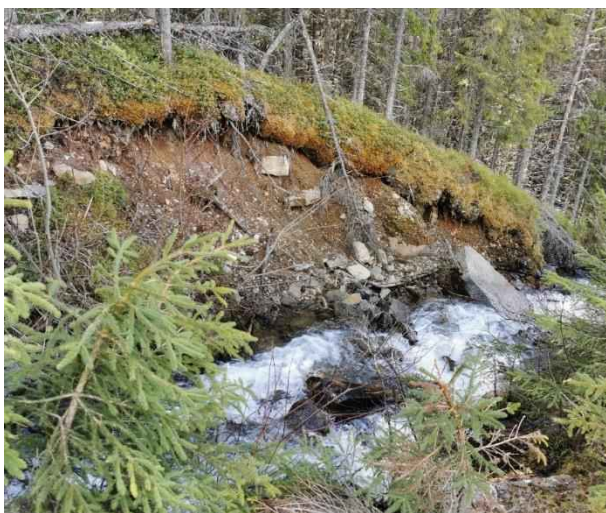
Fra Doldaveien renner bekken delvis i skog/skogkant og i lukninger under alpinløyper, vegger og bygninger (se Figur 115). Det er mye sedimenter ved flere innløp som begrenser kapasitet (se bl.a. Figur 117), og en god del erosjon og massetransport i bekkeløpet spesielt i skogkanten nedstrøms Doldaveien (Figur 116).

Figur 116: Eksempel på erosjonsskader langs bekken (nedstrøms Doldaveien) som medfører mye massetransport.

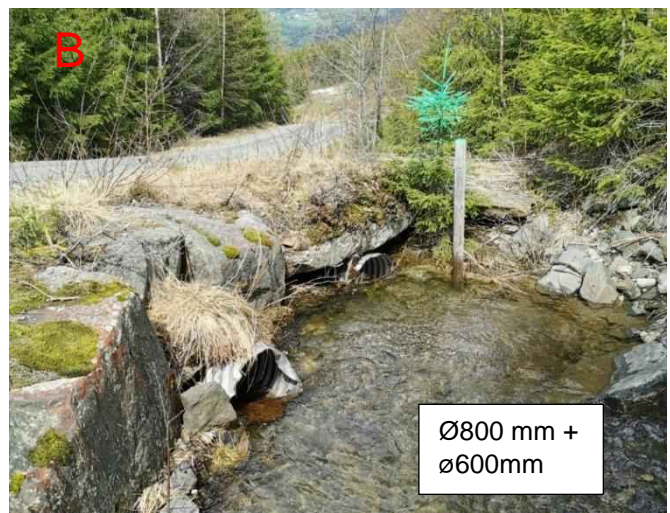
Figur 117: Punkt B - Innløp med mye sediment som begrenser kapasitet. Flomveien vil være nordover langs vegen.

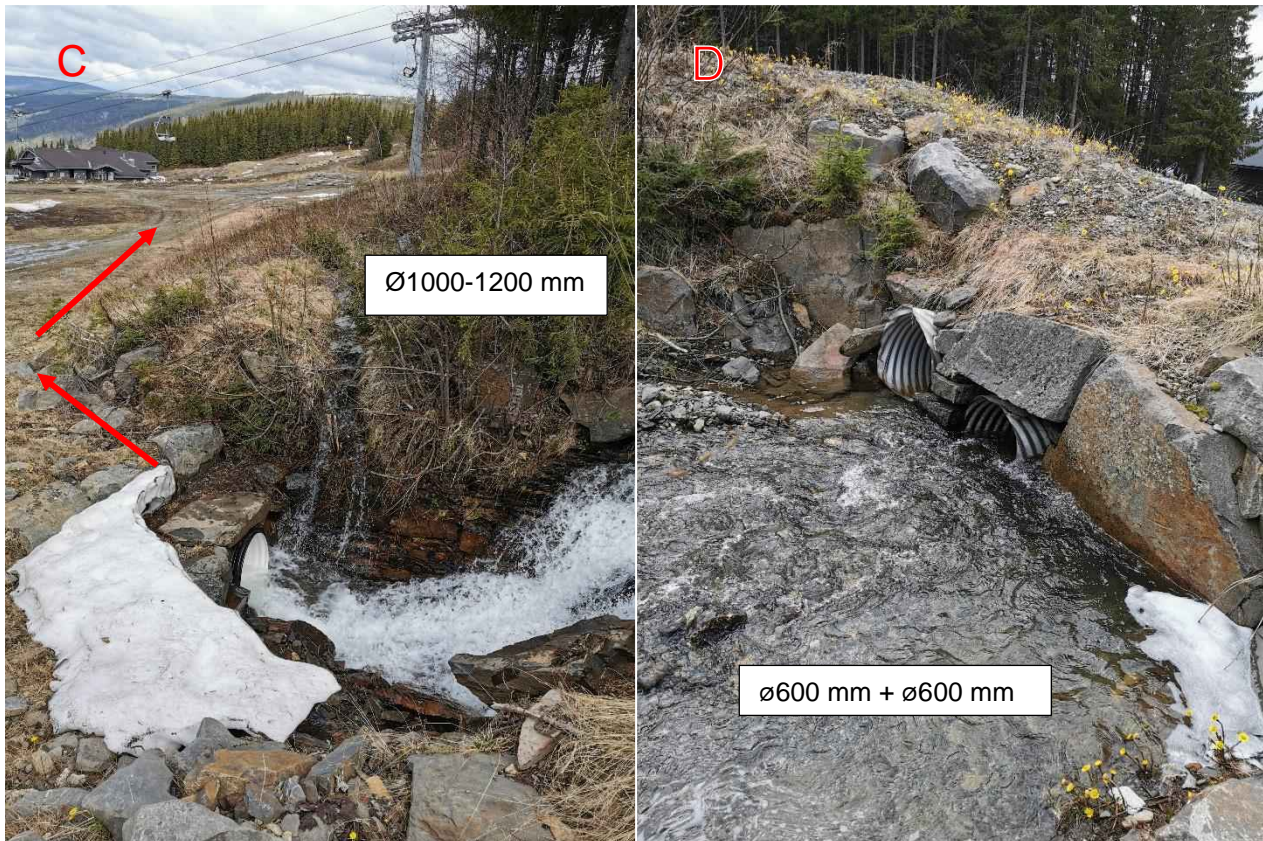
Figur 118: T.v. Punkt C – Innløp av stikkrenne har begrenset kapasitet, og ved overtopping renner vann raskt ut på terreng og nordover.: T.h.: Punkt D: Innløp utsatt for gjentetting. Delvis neddykket og mye sedimenter ved befaringstidspunktet. Flomvei fra begge punkter er angitt i Figur 115.

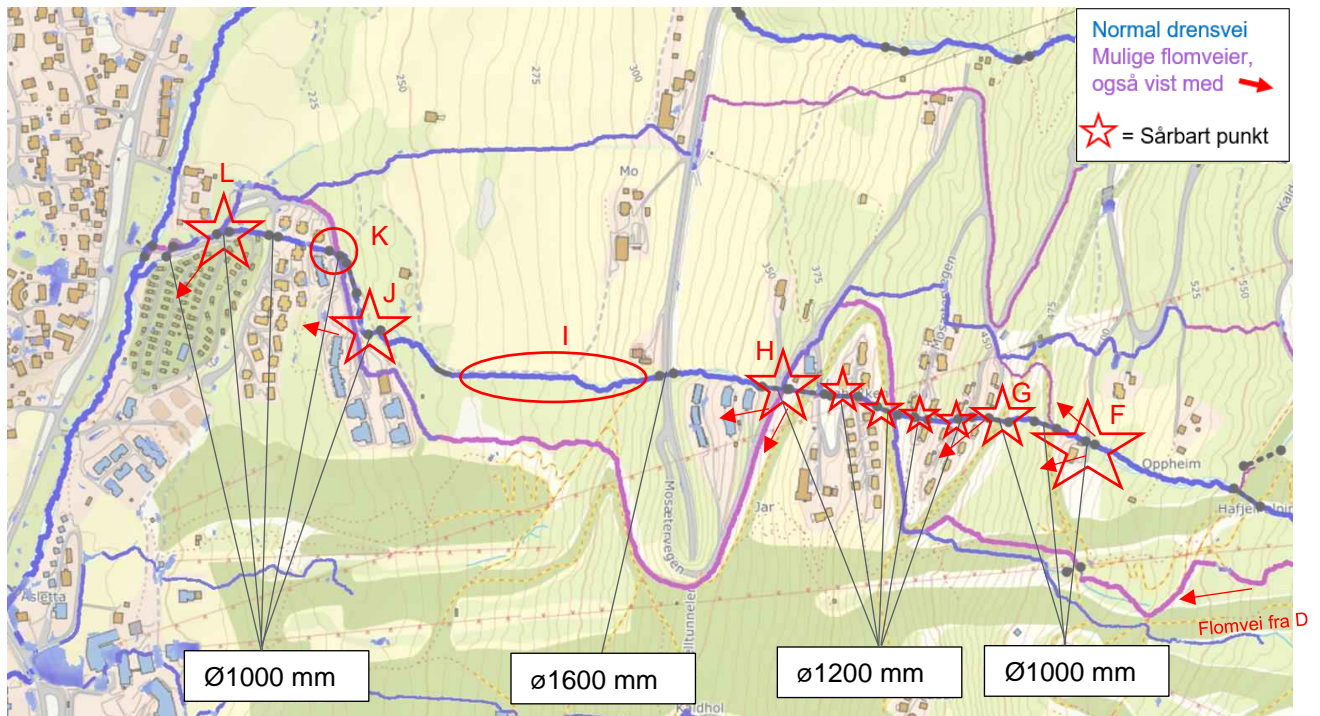
Strekningen fra Hafjell Alpinsenter/Oppheim (se Figur 120) og ned til utløp i Mosåa er svært bratt, og bekken har stort erosjonspotensiale. Kulvertene har varierende dimensjoner mellom 1000 mm og 1600 mm. Blant annet har den nederste kulverten dimensjon ø1000 mm, som er mindre enn kulvertene oppstrøms. Det er lite tilrettelagte flomveier, og det er en del hyttebebyggelse og leilighetsbygg som er utsatt for flom ved for liten kapasitet i kulvertene, spesielt mellom punkt G og H. Ved punkt J kan vann på avveie gjøre store skader på bygninger. Sårbare punkter og mulige flomveier er vist på Figur 120. Bilder av punktene er vist i Figur 121 til Figur 124.

Figur 120: Kleivbekken mellom Hafjell Alpinsenter og utløp i Mosåa. Det er flere sårbare punkter, bla. pga. fare for gjentetting av kulverter kombinert med lite tilrettelagte flomveier som kan medføre fare for bygninger og infrastruktur (Se Figur 121 til Figur 124. Mellom punkt G og H er alle stikkrenner antatt sårbare pga. kapasitet, men disse representeres her av G og H.

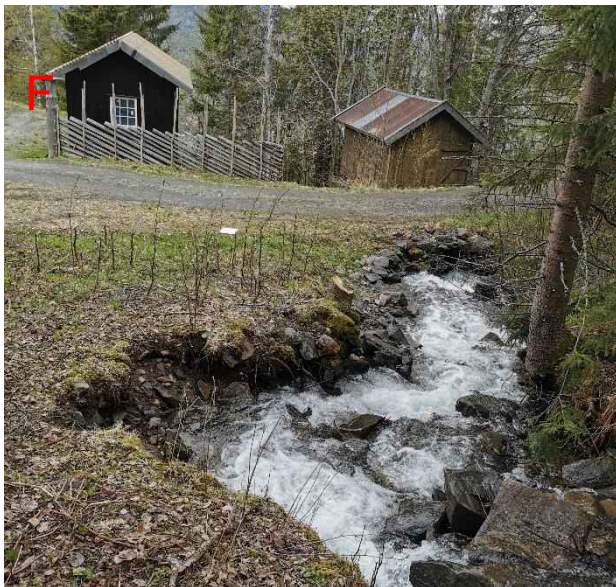
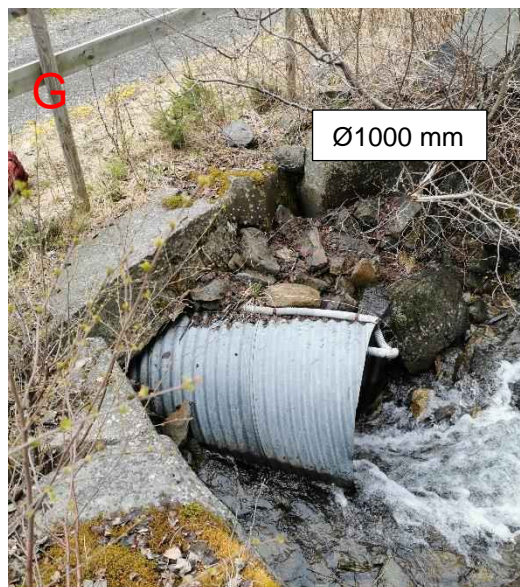
Figur 121: Punkt F (t.v.): Innløpet på stikkrenne ved Mosætervegen 165 sett oppstrøms fra. Stikkrenna er trolig for liten og det er mye erosjon og sedimenter/sedimenttransport oppstrøms som kan tette den igjen/ redusere kapasiteten. Det er også tegn til erosjonsskader ut av bekkeløpet. Det er fare for bygningene nedstrøms i begge tilfeller. Punkt G (t.h.): Innløp på stikkrenne som ved gjentetting/ redusere kapasiteten kan medføre flomfare for flere bygninger nedstrøms. Det er en del erosjonsskader rundt innløpet, og røret gjennom stikkrenna kan øke faren for gjentetting.

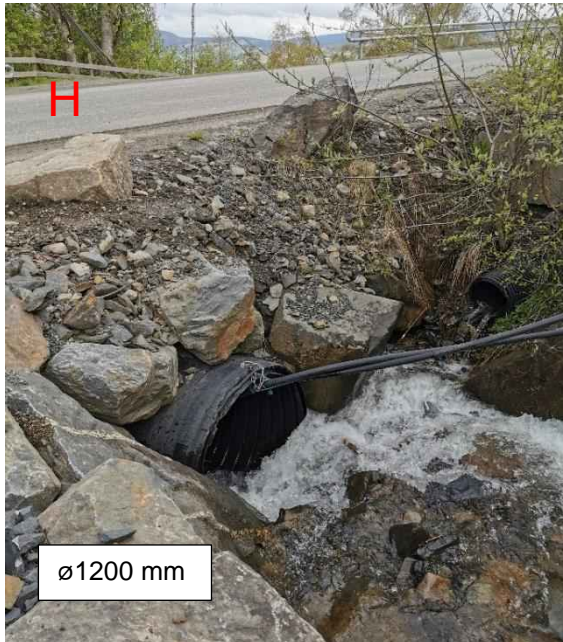
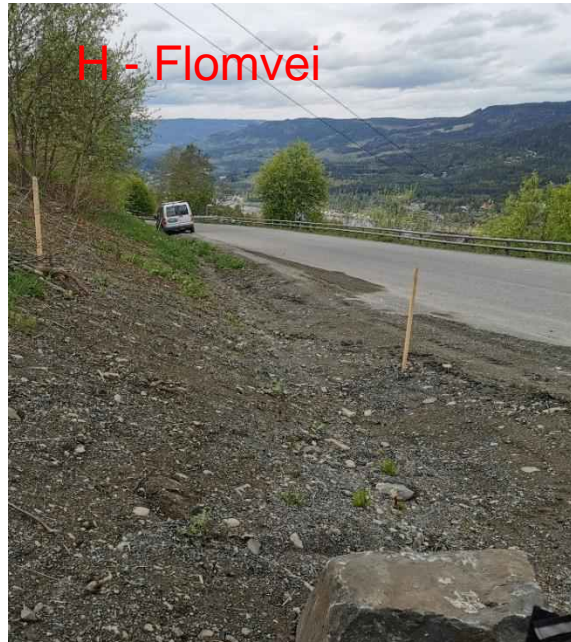
Figur 122: Punkt H - Kulvertinnløpet er sårbart for gjentetting, både mtp. massene som er/kan avsettes og kablene som er ført gjennom. Flomvei fra innløpet er i veggrøfta ti IMosætervegen (høyre bilde), hvor det er tegn til at det kan ha vært problemer tidligere. Avhengig av kapasiteten til veggrøfta kan vann også renne over vege og ned mot byginger på nedsiden av vege.

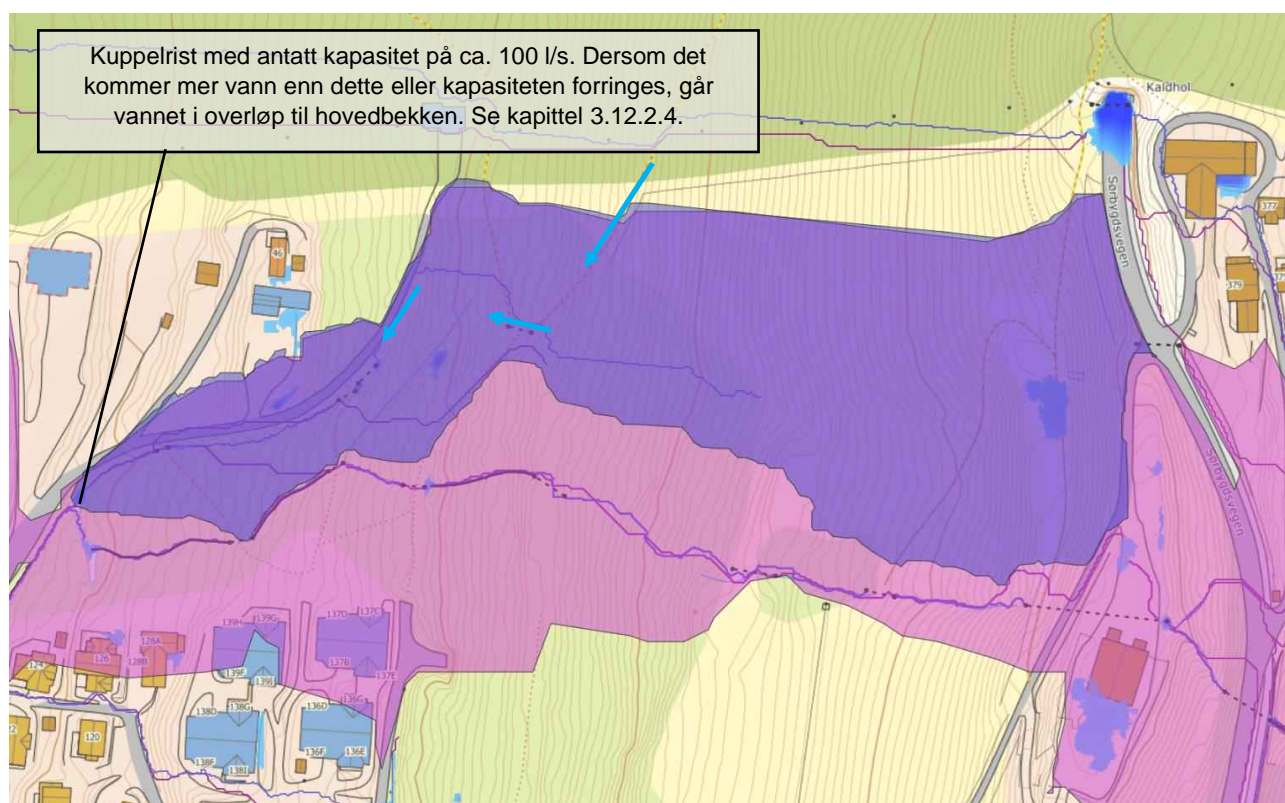
Situasjonen rundt Sørليا er litt uoversiktlig, med mulig flomvei fra grusvei, drenering fra alpinbakken, tilsig fra grunnvann samt at det kommer en del vann inn i området fra en stikkrenne vi fikk opplyst at det var en grunnvannskilde fra Råbøl). Det er usikkert hvordan vanntilførselen vil være i en flomsituasjon. Figur 127 illustrerer situasjonen slik den ble observert på befaring.

Figur 127: Mulig flomveier fra nord og inn i nedbørfeltet til Gunnerheimbekken (rosa) ovenfor Sørليا. Det kommer en del tilsig/grunnvann fra nord. Nedbørfeltet til denne grunnvannsbekken er vist med lilla farge, men det er veldig usikkert hvor stort dette feltet egentlig er. I grunnvannsbekken siger det jevnt med vann, og den har overløp i Gunnerheimbekken. I tillegg kan det komme drenering fra alpinbakken. Den gul- og rødstiplede grusveggen kan føre mer vann inn i området fra alpinbakken (nordre blå pil).

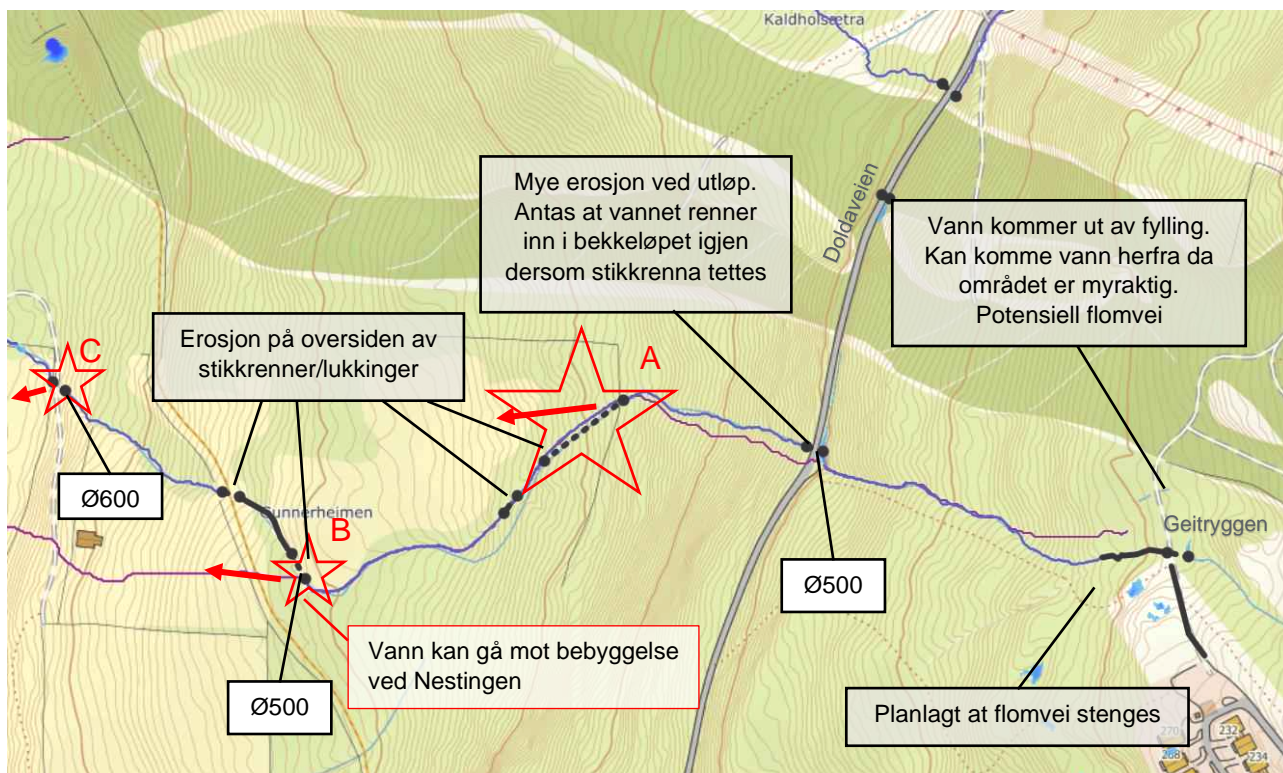
Figur 128: Øvre del av bekken, som har sitt opphav i et oppkomme over Geitryggen. Det er lagt inn «terrain edits» i Scalgo for å stenge flomløpet (rett nedstrøms Geitryggen) mot sørvest slik utbygger har planlagt å utføre. Fra og med Doldaveien og videre nedstrøms er alle stikkrennene sårbare. Det er mye erosjon i bekkeløpet, og særlig i forbindelse med stikkrennene. Stikkrenna i punkt B (500 mm) har ikke kapasitet, da løsmassene over og på siden i stor grad er erodert bort; se Figur 131. De to stikkrennene gjennom skiløypa (500 + 600 mm) nedstrøms B bærer også preg av erosjon og drenering på overflata; se Figur 132.

Strekket fra A til og med skiløypa nedstrøms B skal gjenåpnes og sikres i forbindelse med utbyggingen av nedre del av Fjellstad Terrasse.

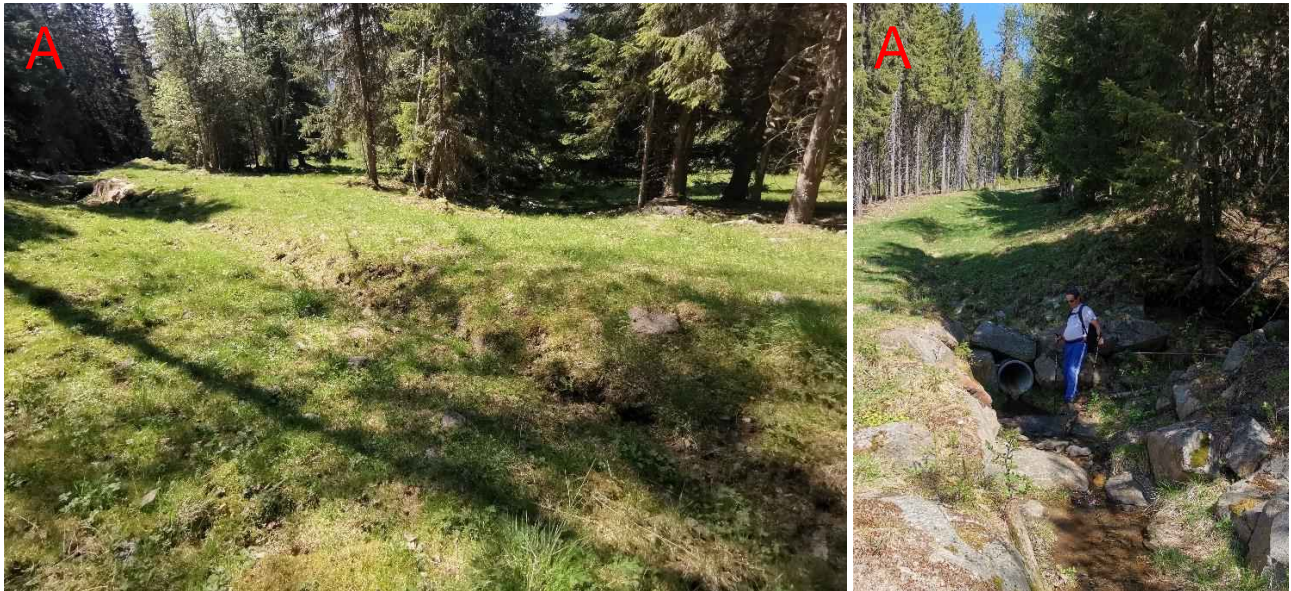
Figur 129: Området i punkt A er en lengre stikkrenne/bekkelukking på et strekke hvor det er tegn til at vann har rent i et profil på overflaten av bekkelukkingen. Bildet til venstre viser strekket ved punkt A som har erodert på oversiden av bekkelukkingen/stikkrenna (500 mm). Bildet til høyre viser utløpet til punkt A. Her vises det i Scalgo at vannet tar veien inn i Gunnerheimbekken igjen dersom stikkrenna går full eller tettes, men fra observasjoner på befaring antas det at det også er mulig at vann kan ta ukontrollert på avveie ut av grøfteprofilen som har blitt skapt på oversiden av stikkrenna, og videre over på jordet nedstrøms.

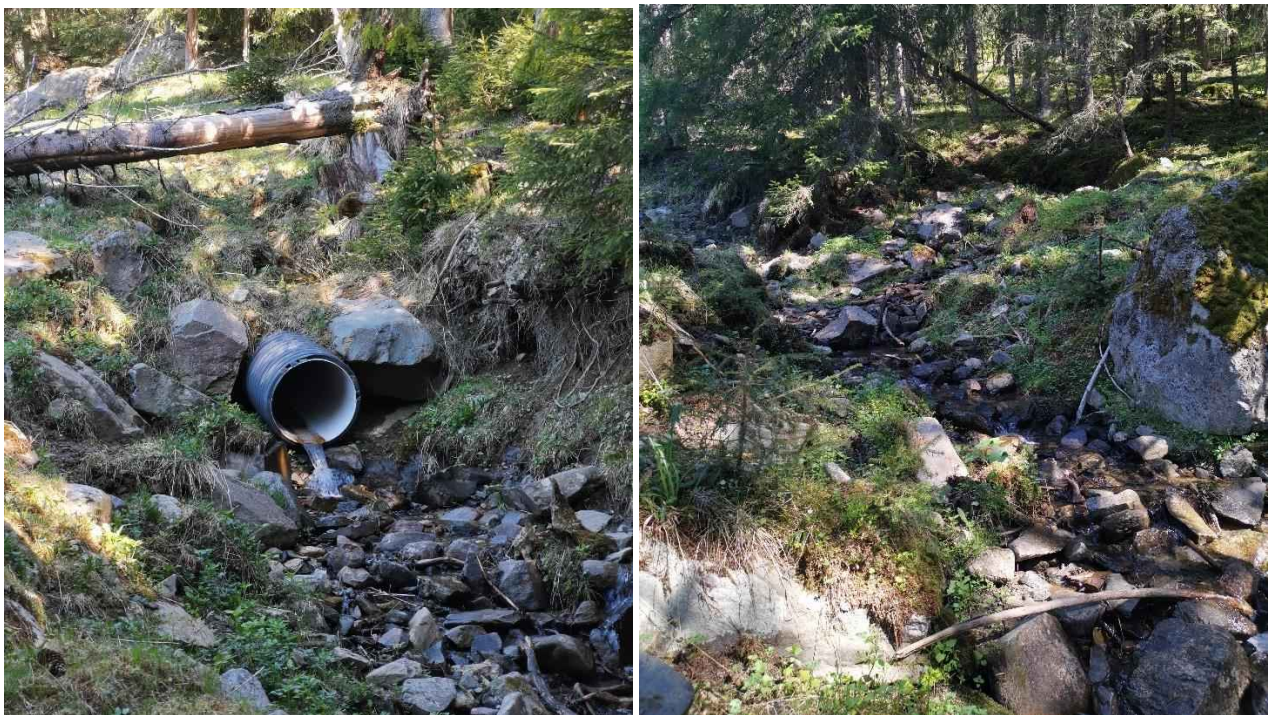
Figur 130: Bildet til venstre viser erosjon på oversiden av stikkrenna (600 mm) like nedstrøms punkt A. Bildet til høyre viser bekkeløpet litt lengre nedstrøms for nevnte stikkrenne, hvor vi kan se at det er mye stein og kvist som kan tas med bekken videre i en flomsituasjon.

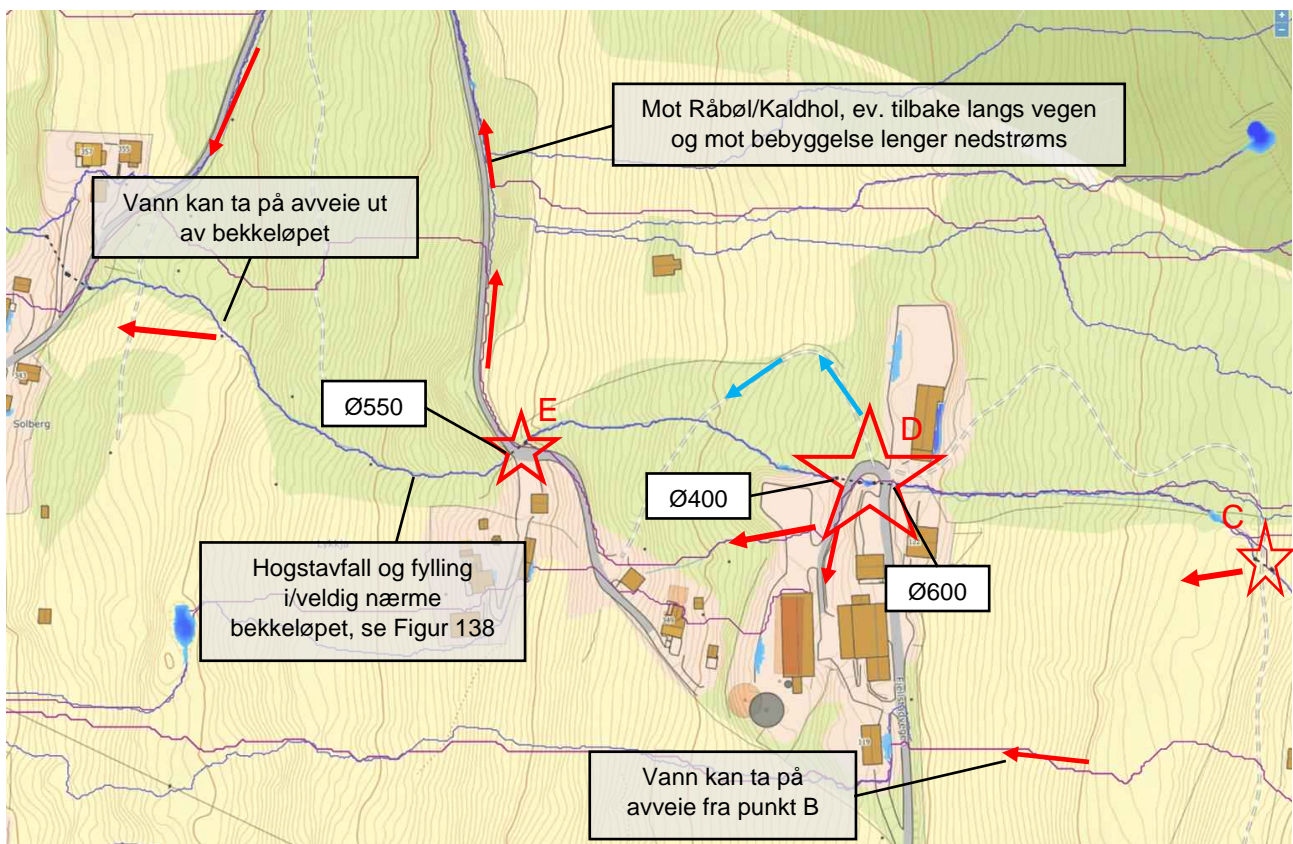
Dersom stikkrennene ved C, Larshågån (D) og/eller Lykkja (E) går tett/full, er det potensiale for at vann kan ta på avveie fra disse stikkrennene og mot bebyggelsen i området, muligens også mot gårdene Råbøl og Kaldhol, som illustrert i Figur 133. Bekken oppstrøms Larshågån, mellom C og D, ser grei ut. Figur 134 – Figur 138 viser bilder av de sårbare områdene.

Figur 133: Illustrasjon over sårbare punkter på strekket som viser hvor vann kan ta på avveie dersom stikkrenner går tett/full. Blå piler viser flomveier, myrsig, drenering eller andre tilførsler av vann som ble observert. Røde piler viser der vann kan ta ukontrollert på avveie og gjøre skade.

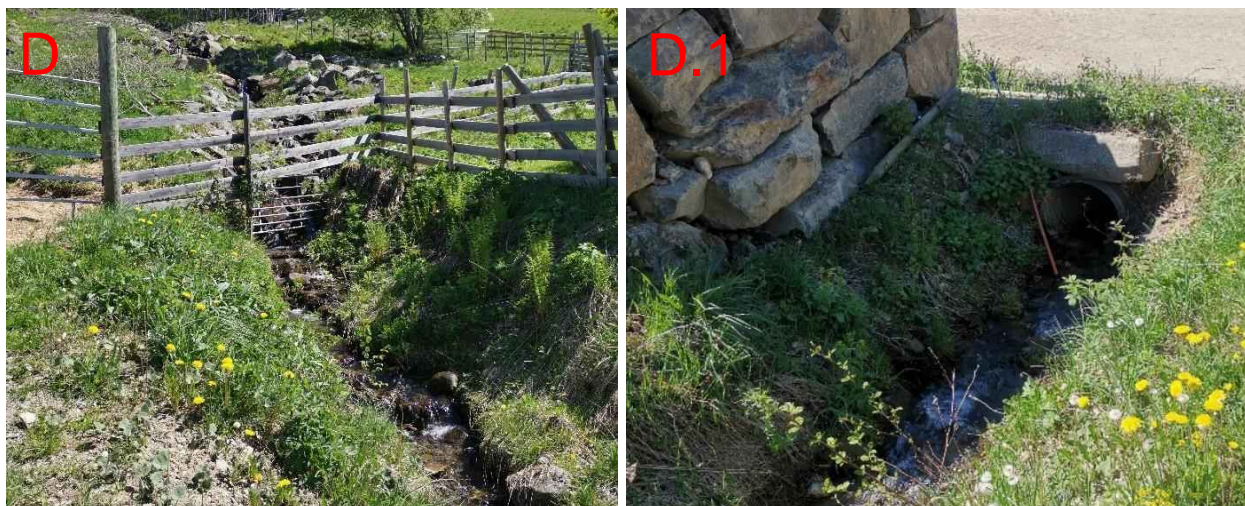
Figur 135: Bildet til venstre viser bekkefaret rett oppstrøms Larshågån med mange store steiner i bekkeløpet. Bildet til høyre viser innløpet til stikkrenna (600 mm) som fører Gunnerheimbekken under Fjellstadvegen. Dersom denne stikkrenna går tett/full, kan vann ta på avveie mot bebyggelse i området.

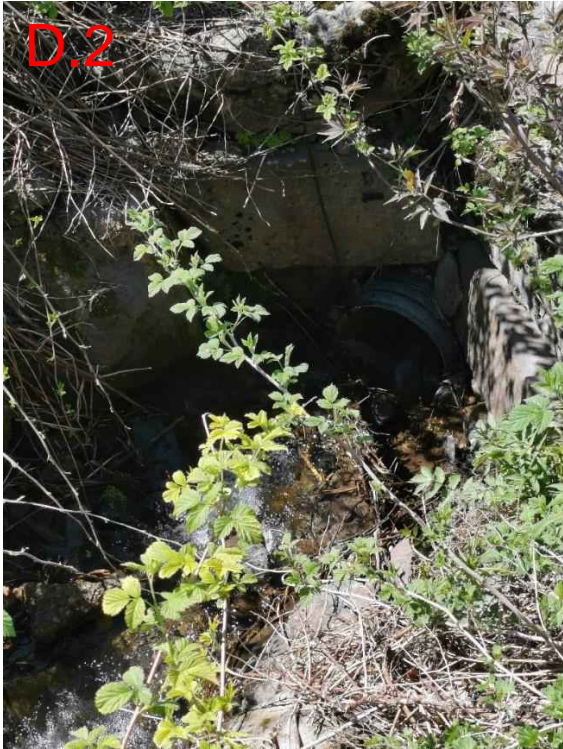
Figur 136: Bildet viser innløpet til den andre stikkrenna (400 mm) ved Larshågån, rett nedstrøms D1, som fører Gunnerheimbekken gjennom adkomstvegen til landbruksbebyggelsen på eiendommen. I dette punktet antas det at vann kan ta på avveie sørover langs adkomstveien og mot bebyggelse dersom stikkrenna går full eller tettes.

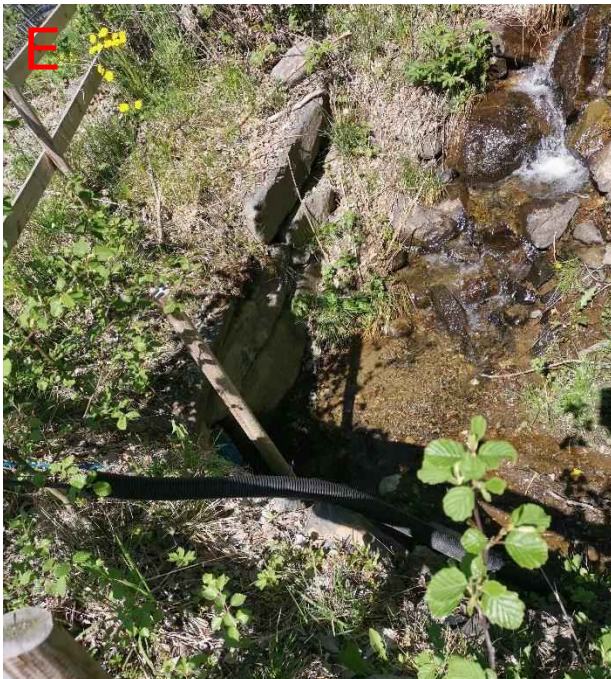
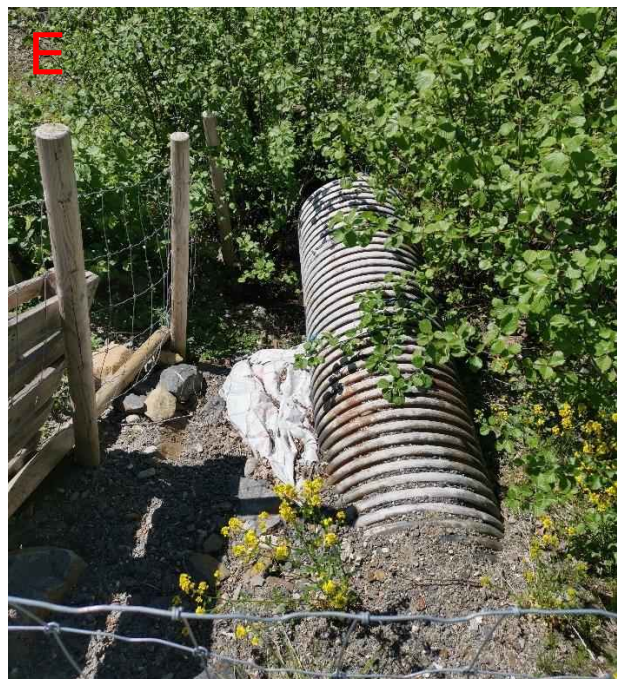
Figur 137: Inn- og utløpet til stikkrenna (550 mm) i punkt E ved Lykkja. Dersom denne stikkrenna tettes eller går full kan vann ta på avveie mot Råbøl, Kaldhol og annen bebyggelse. Det var mye hogstavfall nedstrøms denne stikkrenna.

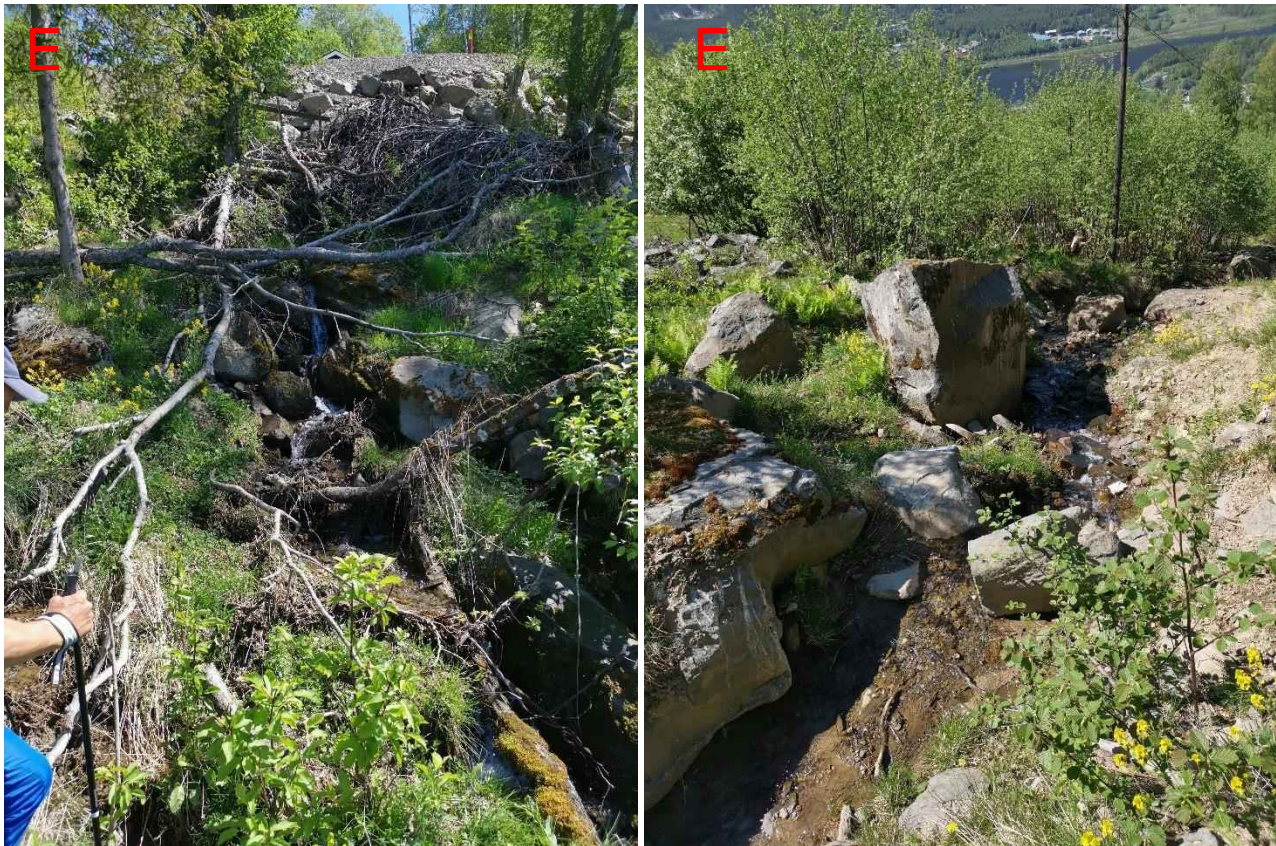
Figur 138: Bildet til venstre viser (sett nedenifra) at det nedstrøms stikkrenna i punkt E er store mengder fyllmasser, og det er lagt hogstavfall svært nærme/i bekkeløpet. Her kan vann ta på avveie ut av bekkeløpet, men det vil antakelig renne tilbake til bekken igjen. Bildet til høyre viser at det har erodert i bekkeløpet (på nordre side) like nedstrøms stikkrenna. Lenger nedstrøms, men før punkt F, kan vannet ta ut av bekkeløpet og renne mot Solberg, som illustrert i Figur 133.

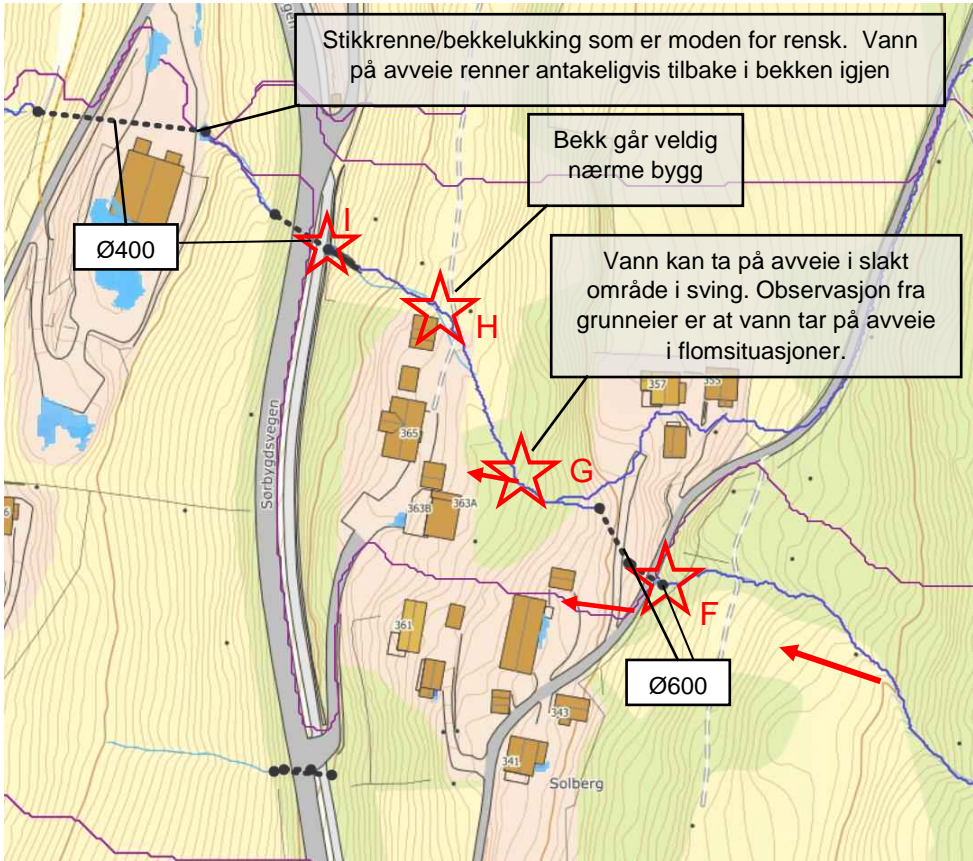
Fra Solberg (F) og nedover på dette strekket går bekken svært nærme bebyggelse, og den tar en skarp sving like over bebyggelsen i slakt terreng ved punkt G (som vist i Figur 139), noe som gjør at vann lett kan ta på avveie. Stikkrenna lengst oppstrøms i punkt F har stort potensiale for å gå tett på grunn av tiltransporterte masser fra erosjon lenger oppstrøms i bekkeløpet. I en samtale med grunneier, som var ute og arbeidet på eiendommen, bekreftes det at vannet tar på avveie i flomsituasjoner og renner mellom byggene på eiendommen. Ved Sørbygdsvegen er det potensiale for at en flom drar med seg masser som tetter/reduserer kapasiteten i innløpet til stikkrenna under vege, men vann på avveie vil antakelig renne tilbake i bekken igjen dersom stikkrenna skulle gå full eller tettes.

Figur 139: Oversiktsfigur som viser at det er flere sårbare punkter på strekket.

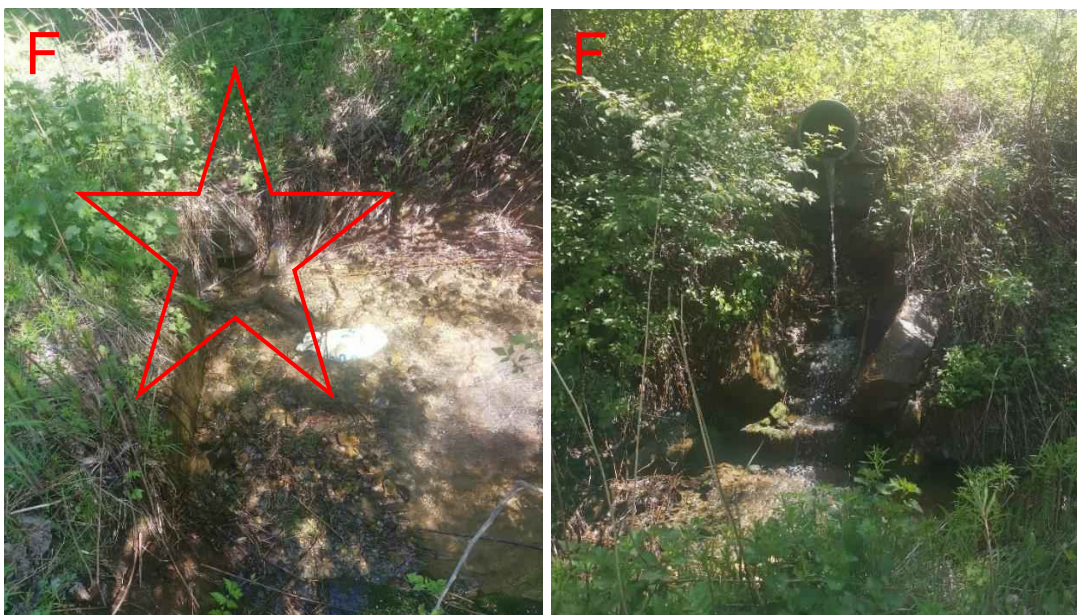
Figur 140: Stikkrenne/bekkelukking (600 mm) i punkt F på strekket. Denne har sterkt redusert kapasitet grunnet sedimenter ved innløpet, og det skal ikke mye til før denne går tett og vann tar på avveie sørover mot Solberg.
