Øyer kommune

► Sårbarhetsvurdering av bekker i Øyer Sør

Kartlegging av vassdrag og nedbørfelt, og vurdering av sårbare punkter

Oppdragsnr.: 5209948 Dokumentnr.: OV-1 Versjon: J06 Dato: 2022-03-07

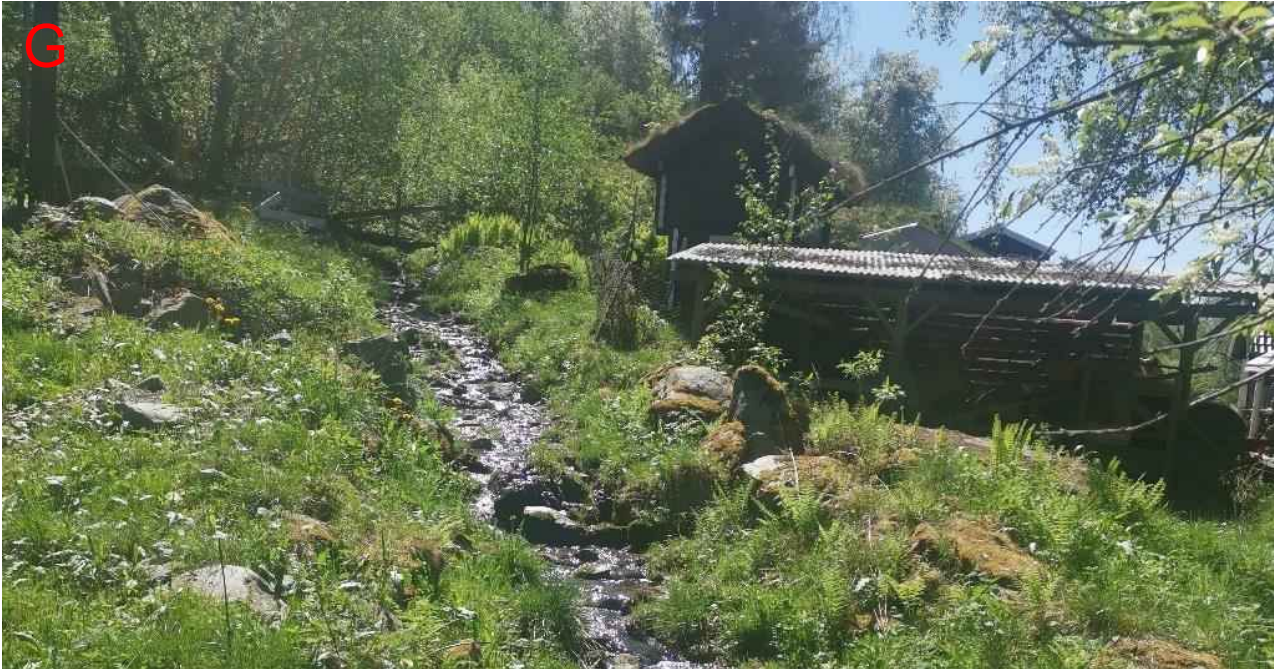
Figur 141: Punkt G på strekket. Like oppstrøms den delen av bekken som vises på bildet, tar bekken en 90° sving hvor vann lett kan ta på avveie mot bebyggelsen i flomsituasjoner.

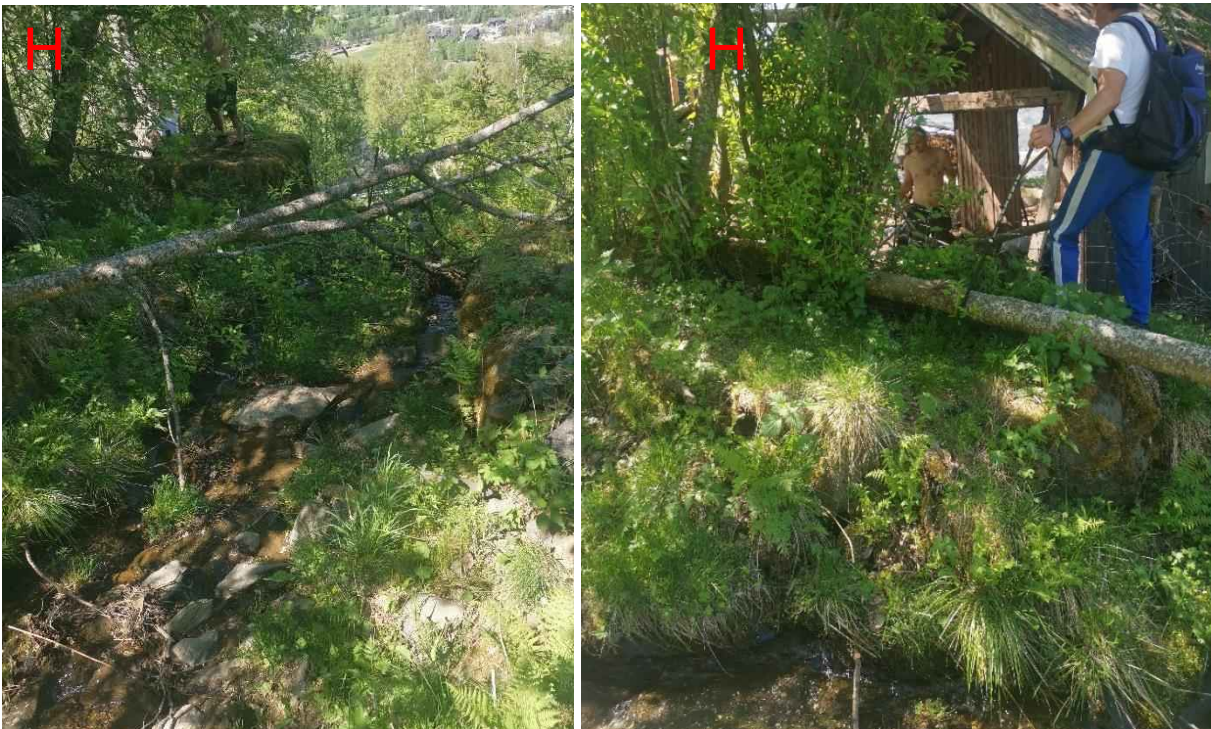
Figur 142: Bilder som viser punkt H på strekket. Bekken går svært nærme bebyggelsen, og grunneier kunne opplyse om at vann tok på avveie mot bebyggelsen i perioder med mye avrenning.

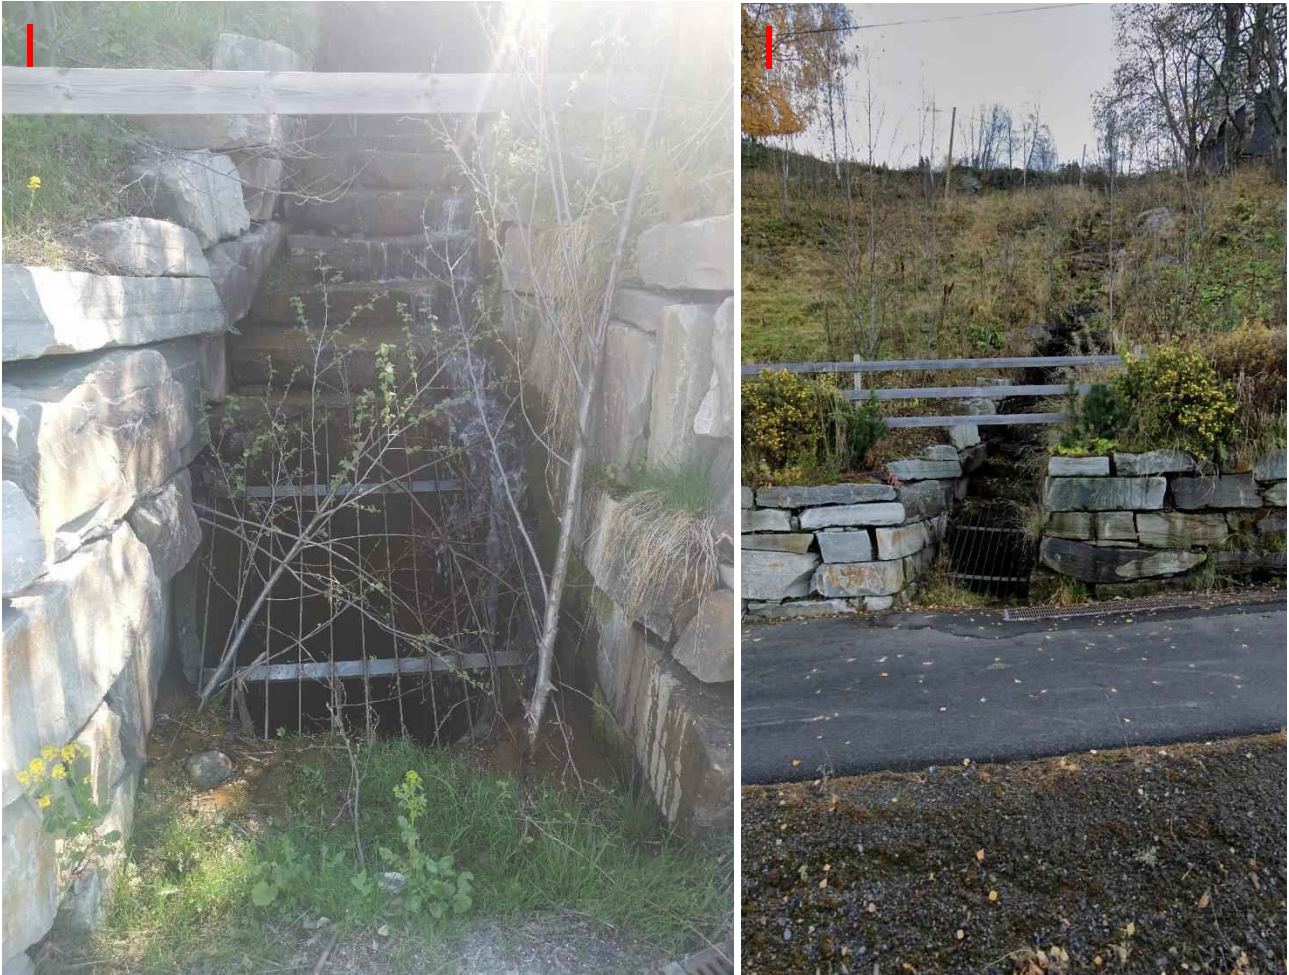
Figur 143: Punkt I på strekket. Bildene viser innløpet til stikkrenna (400 mm) under Sørbygdsvegen. Her vil vannet antakelig renne over Sørbygdsvegen og tilbake i Gunnerheimbekken dersom stikkrenna går full eller tettes. Bildet til venstre er tatt på befarings, mens bildet til høyre er hentet fra Google Street View (tatt oktober 2019).

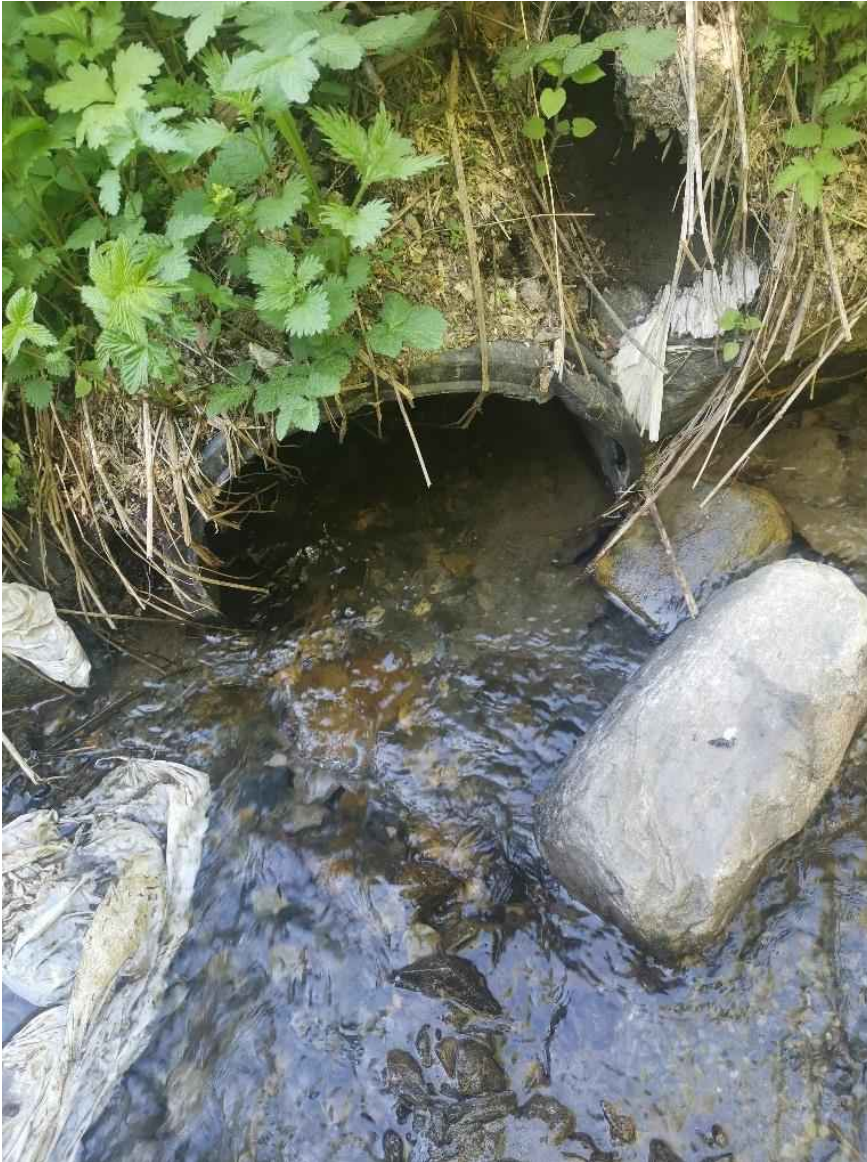
Figur 144: Innløpet til stikkrenna (400 mm) rett nedstrøms punkt I. Stikkrenna er moden for rensk. Antakeligvis vil vannet renne tilbake i bekken igjen like nedstrøms dersom stikkrenna går full eller tettes.

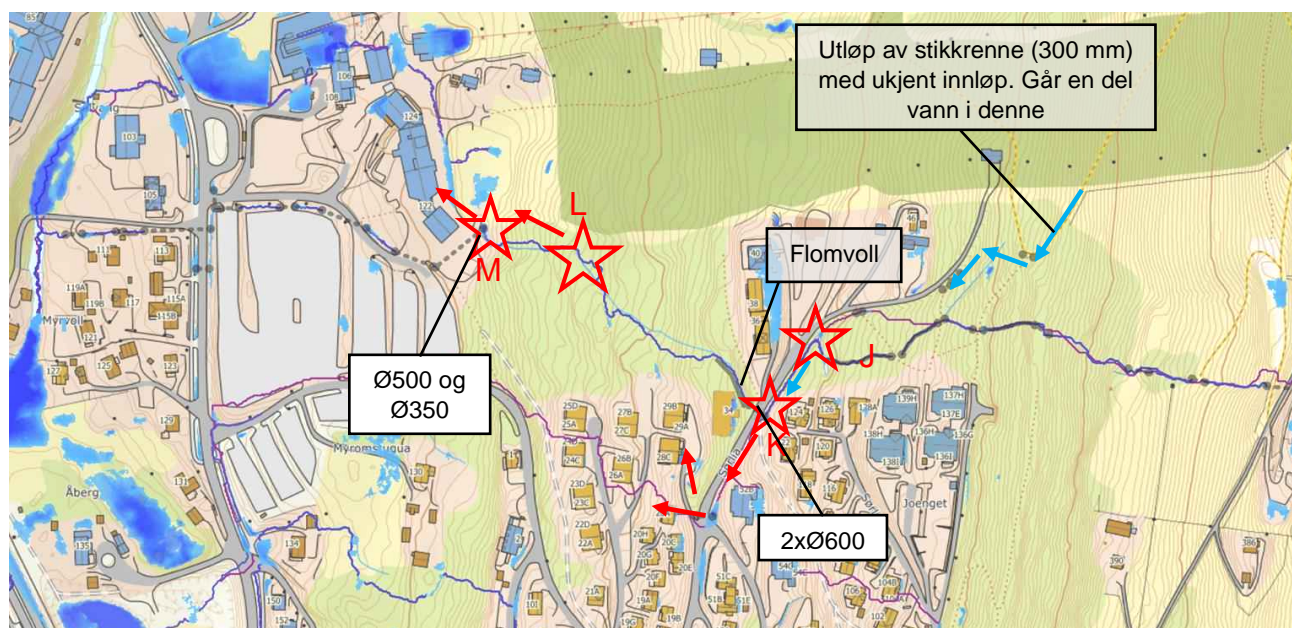
Figur 145: Sårbare punkter på strekket. Blå piler viser flomveier, myrsig, drenering eller andre tilførsler av vann som ble observert. Røde piler viser der vann kan ta ukontrollert på avveie og gjøre skade.

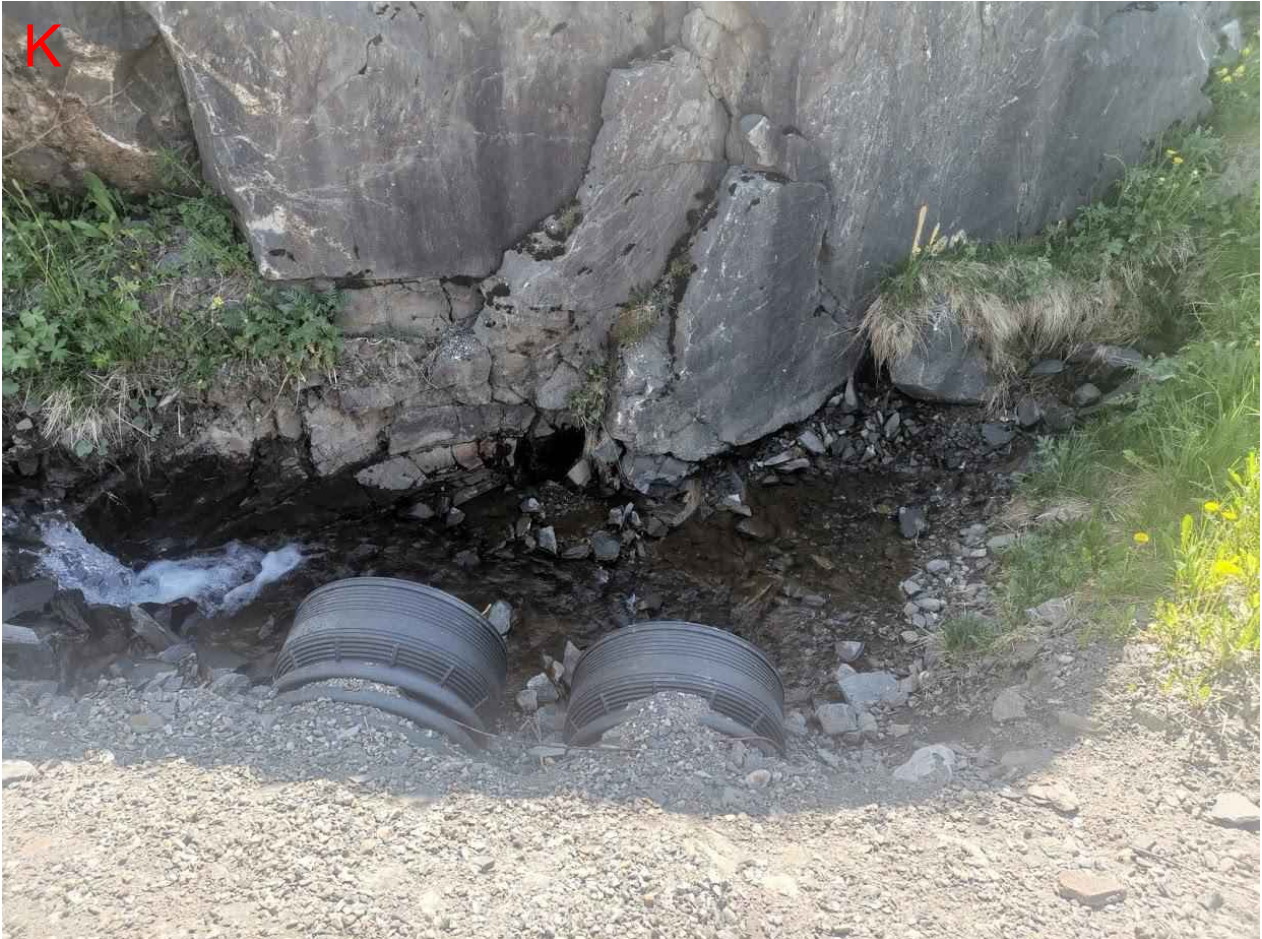
Figur 147: Innløpet til stikkrennene (begge 600 mm) i punkt K. Innløpskonstruksjonen er dårlig, med bl.a. 90 graders innløpsvinkel. Punktet er sårbart mht. utvasking av fyllmasser, bl.a. rundt stikkrennene, i flomsituasjoner.

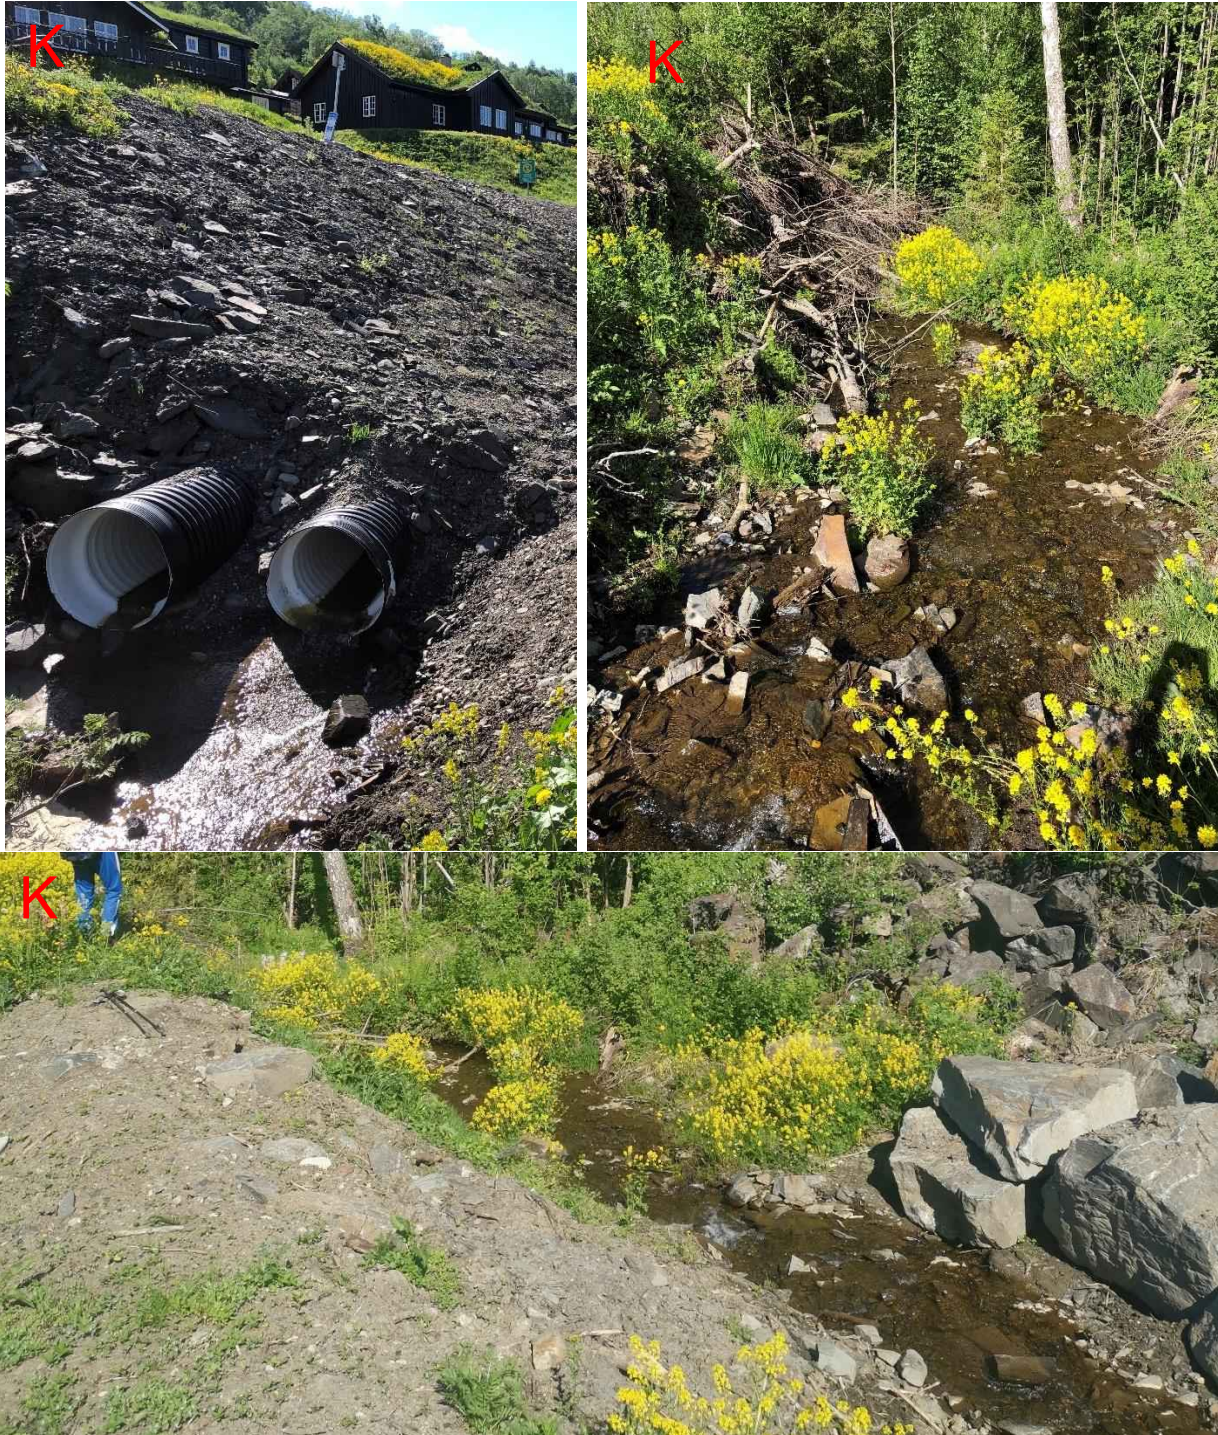
Figur 148: Punkt K. Øverst til venstre er utløpet på de to 600 mm stikkrennene. Utløpskonstruksjonen er dårlig sikret, som bla. fører til fare for utvasking fyllmasser i flomsituasjoner. Det ligger mye stein i bekkeløpet som antakelig blir ført med bekken videre i en flomsituasjon. Øverst til høyre vises bekkeløpet like nedstrøms punkt K, hvor det er lagt hogstavfall i bekken. Bildet nederst viser at det også er lagt fyllmasser helt ut i bekken, med stor fare for erosjon/utvasking og massetransport til nedstrøms område.

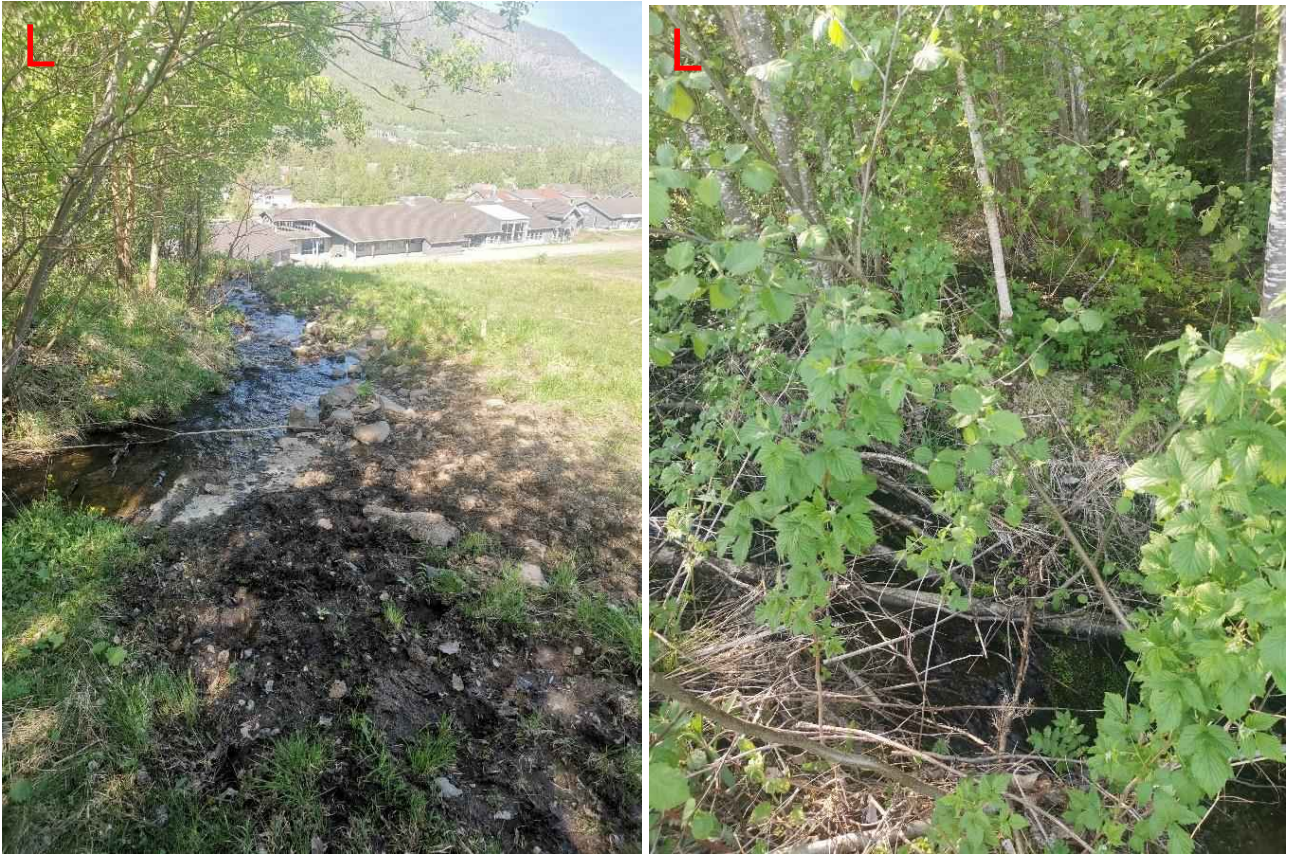
Bekken sprer og samler seg på et lite strekke nedstrøms punkt K. Særlig i punkt L, der bekken gjør en skarp sving og det samtidig er ganske flatt er det fare for at vannet kan ta på avveie og inn mot bygningene til Hafjell booking (se Figur 149).

Figur 149: Punkt L. Til venstre vises et sårbart punkt hvor det er potensiale for at vannet tar på avveie mot Hafjell booking, som er bygningen man ser lenger nedstrøms. Til høyre er et bilde fra like nedstrøms bildet til venstre, hvor man ser enda et eksempel på at det er masse hogstavfall i bekkeløpet.

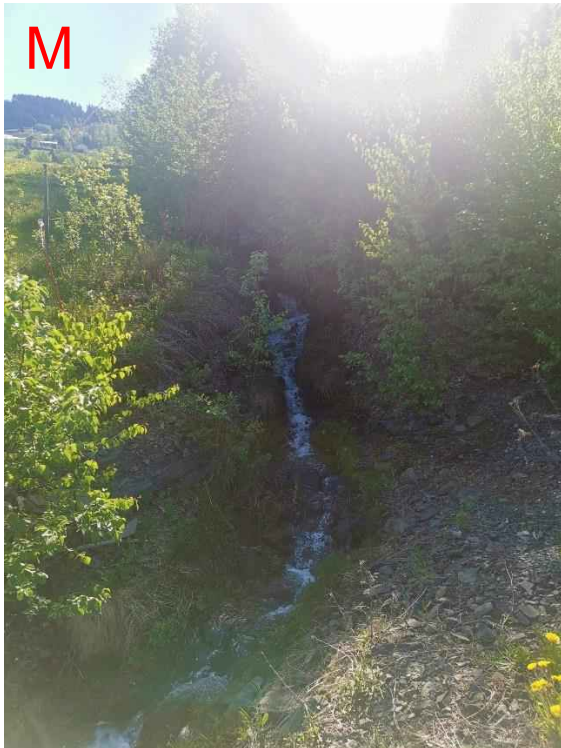
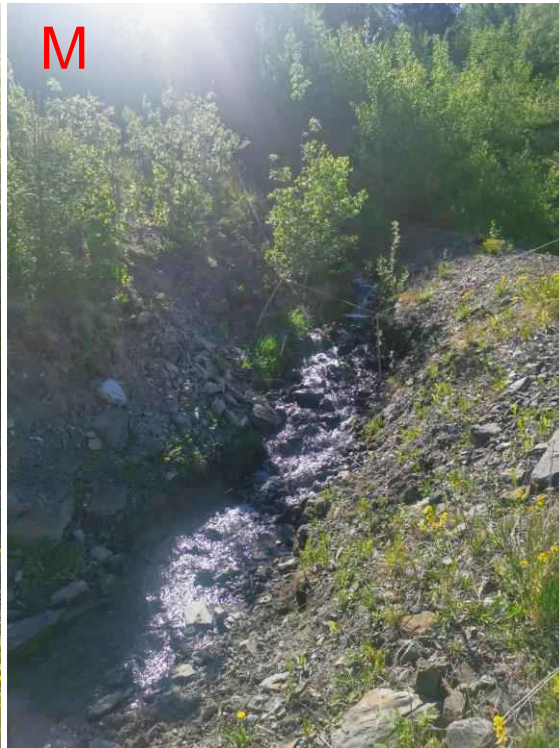
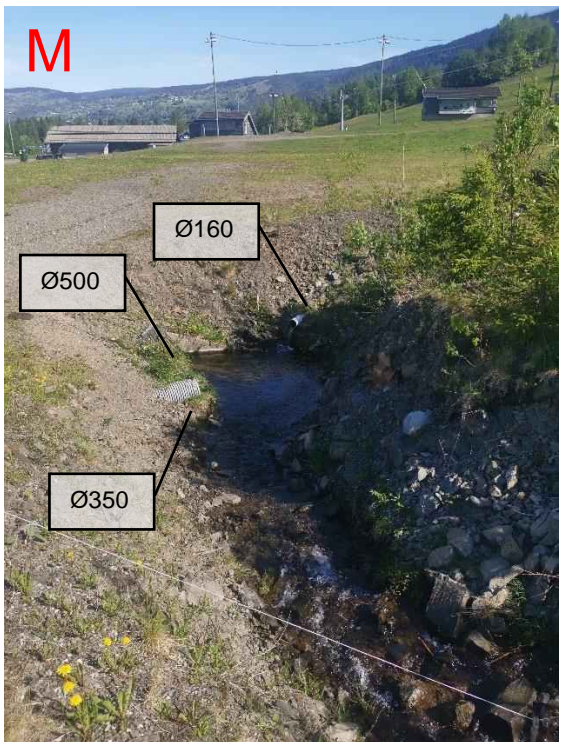
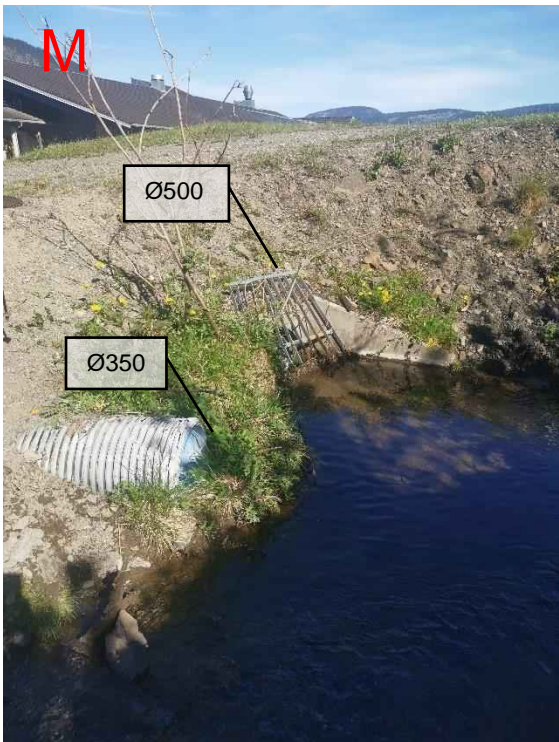
Bekkebefaringen startet ved Mosåa hvor bekken følger en utstikker fra Hundervegen. Dette var antatt hovedbekkeløp. Bekketraseen stod tørr helt opp til oversiden av bygningen til Hafjell Alpinsenter. I Figur 150, som viser punkt M, ser vi at bekketraseen som ble fulgt opp fra Mosåa er et overløp, mens vannet som rant i bekken på befaringsdagen ble ført i en bekkelukking ved en Ø500 stikkrenne med vingemur og fangrist. Det er uklart hvor denne bekkelukkingen går, og hvor den har sitt utløp. Som man ser på Figur 150 er det en del sedimenter ved innløpet til stikkrennene som følge av manglende rensk. I tillegg kommer det et Ø160 rør inn i gropa fra alpinbakken hvor det kom en del vann. Dersom stikkrennene her får for liten kapasitet eller tettes vil det være fare for vann på avveie mot bebyggelsen til Hafjell booking. Det ble etter befaringen opplyst om at bekkelukkingen sannsynligvis har sitt utløp i Mosåa ved den gamle pumpestasjonen til snøproduksjon/ved Solvang, litt nord for området vist i Figur 145.

Figur 150: Bildene øverst viser bekkeløpet like oppstrøms punkt M. Bildene nederst viser at hovedbekken går i en bekkelukking i et 500 mm rør med rist foran. Det som var antatt hovedbekk, som var en tørr grøft fra Mosåa og helt opp til dette punktet, er et flomoverløp via den 350 mm stikkrenna.

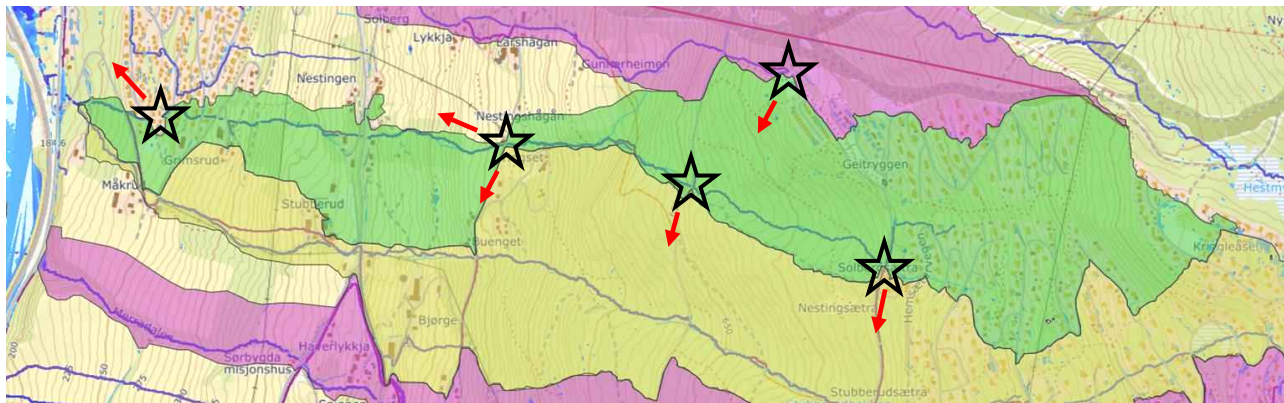
Figur 152: Nedbørfeltet til Solbergbekken i grønt, samt nedbørfeltene til tilgrensende bekker i nord og sør, hhv. Gunnerheimbekken i rosa og Stubberudbekken i gul. Mulige flomveier inn/ut av feltet er vist med sorte stjerner og røde piler.

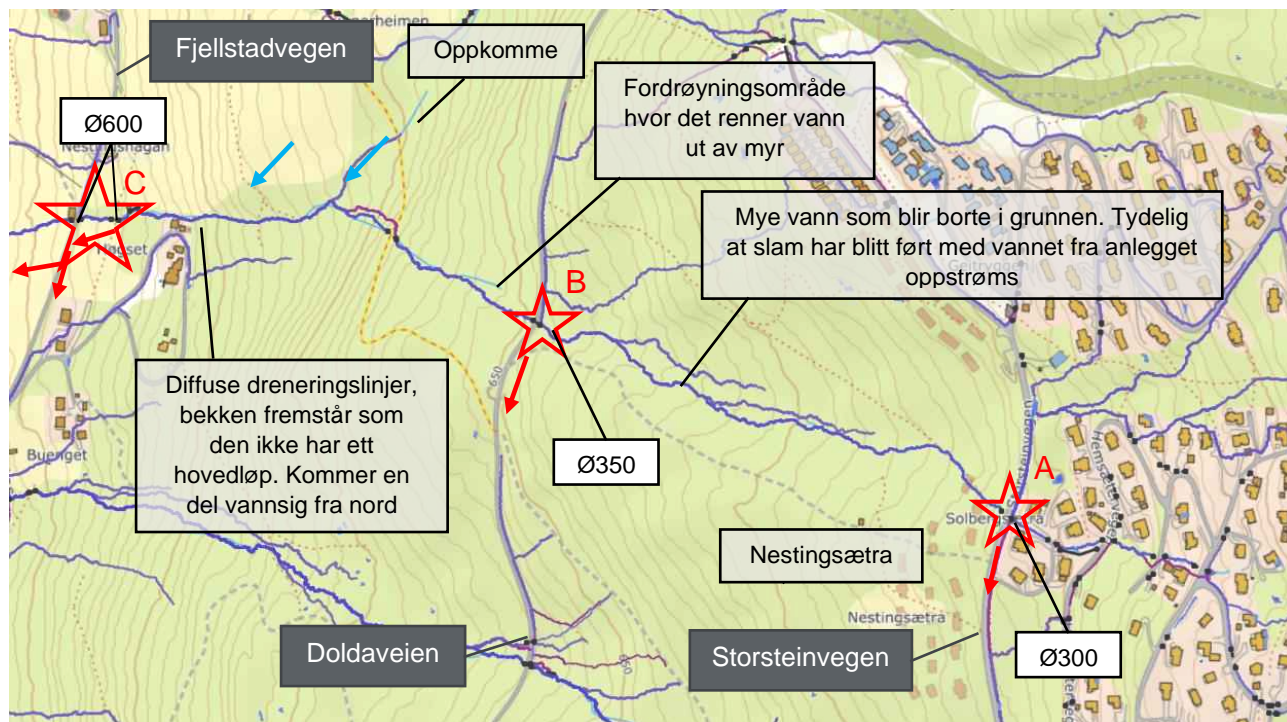
Figur 153 viser sårbare punkter på strekket mellom Storsteinvegen og Fjellstadvegen. I dette området skal det bygges ut nye felt for fritidsboliger. Særlig dette strekket av bekken bærer mye preg av at bekken ikke har blitt tatt hensyn til i anleggsperioden til utbyggingen av Nestingsætra og VA-trase i området. Det er ført mye slam og sedimenter fra utbyggingen videre ned i bekkefare. Det er også svært mye hogstavfall som er dumpet i bekken. Figur 155 - Figur 157 viser et strekke av bekken et stykke nedstrøms punkt A som var svært påvirket av hogstavfall og sedimenter. Dette kan blant annet føre til gjentetting av stikkrenner lenger nedstrøms (Figur 158) dersom fremtidige flommer fører massene med seg videre. Det verste her er nok at slammet og finstoffene vil tette igjen hulrom der bekken ellers har gått i steinur under bakkenivå og infiltrerer, som videre fører til høyere C-faktor, raskere avrenning og større flomtopper. Figur 159 – Figur 161 viser sårbarhet på strekningen B – C.

Figur 153: Strekket mellom Storsteinvegen og Fjellstadvegen. Strekket er preget av byggarbeidene like nedstrøms Storsteinvegen, og det er slamavsetninger langs hele strekket. Både i stikkrenne A, B og C kan vann ta på avveie dersom stikkrennene går full eller tettes. I alle tilfellene vil vann renne over i Stubberudbekken. I punkt A er det en 300 mm stikkrenne med kapasitet på ca. 70 l/s som begrenser hvor mye vann som kommer inn i Solbergbekken, se Figur 154.

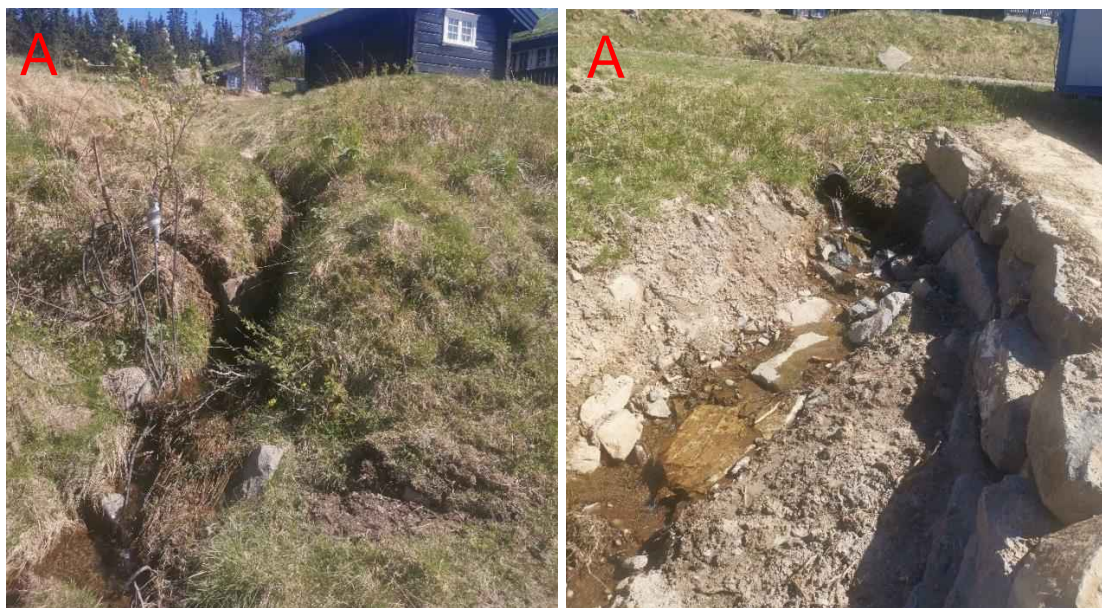
Figur 154: Bildet til venstre viser bekkeløpet oppstrøms stikkrenna (300 mm) i punkt A, sett fra Storsteinvegen. Bekken har liten plass, ettersom det antakelig er fylt ut i sidene på bekken for å muliggjøre mer plass til utbygging. Bildet til høyre viser utløpet til stikkrenna i punkt A gjennom Storsteinvegen. Her er det etablert erosjonssikring på sørsiden av bekken. Fra punkt A og videre nedstrøms er bekken svært preget av utbyggingen av Nestingsætra og VA-trase.

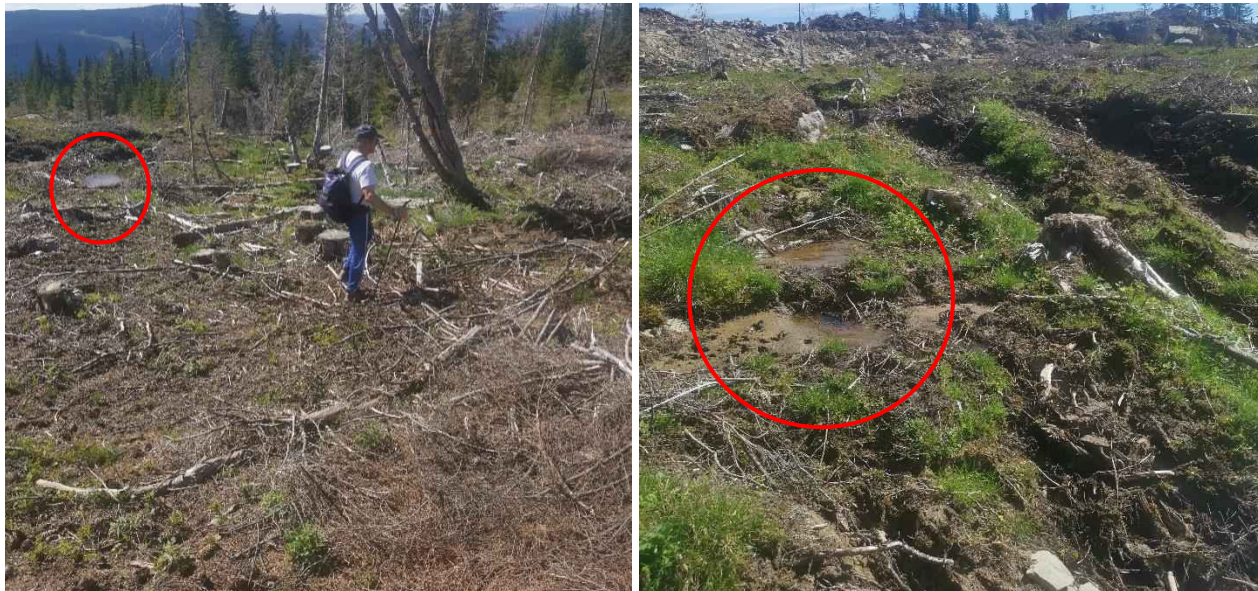
Figur 155: Bildene viser bekken og området rundt like nedstrøms Nestingsætra. Her er bekken rasert av utbygging og snauhogst, og har ikke noe definert løp. Røde ringe viser hvor man ser spor av bekken, bl.a. på tvers av kjørespor.

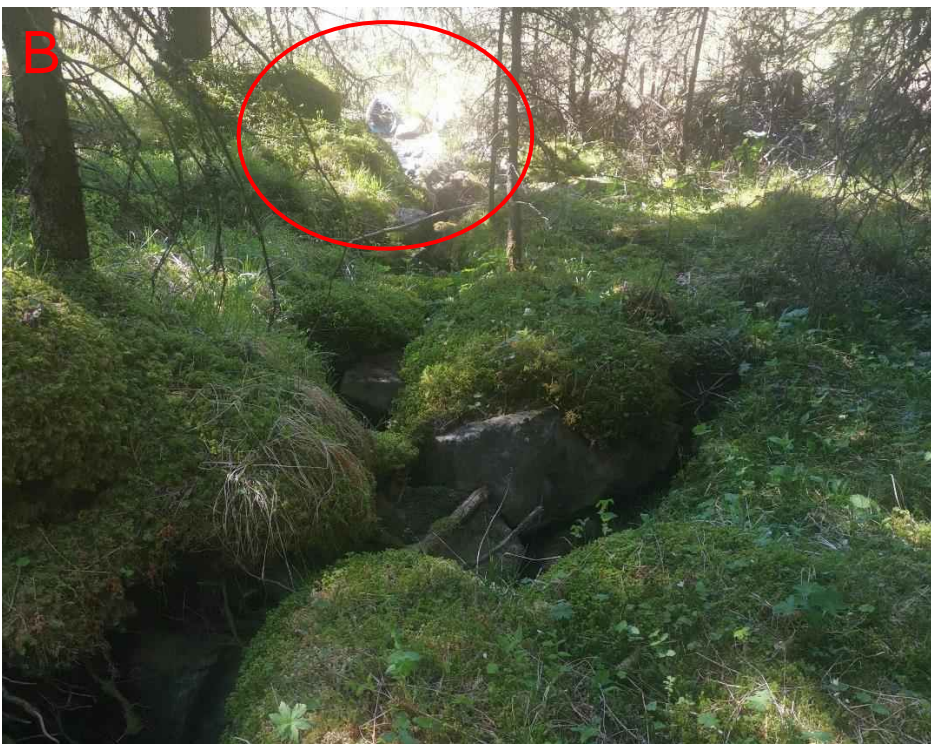
Figur 158: Stikkrenna (350 mm) gjennom Doldaveien i punkt B. Det er dessverre ikke bedre bilder av dette punktet. Her kan vann ta på avveie sørover og inn i Stubberudbekken dersom stikkrenna går full eller tettes.

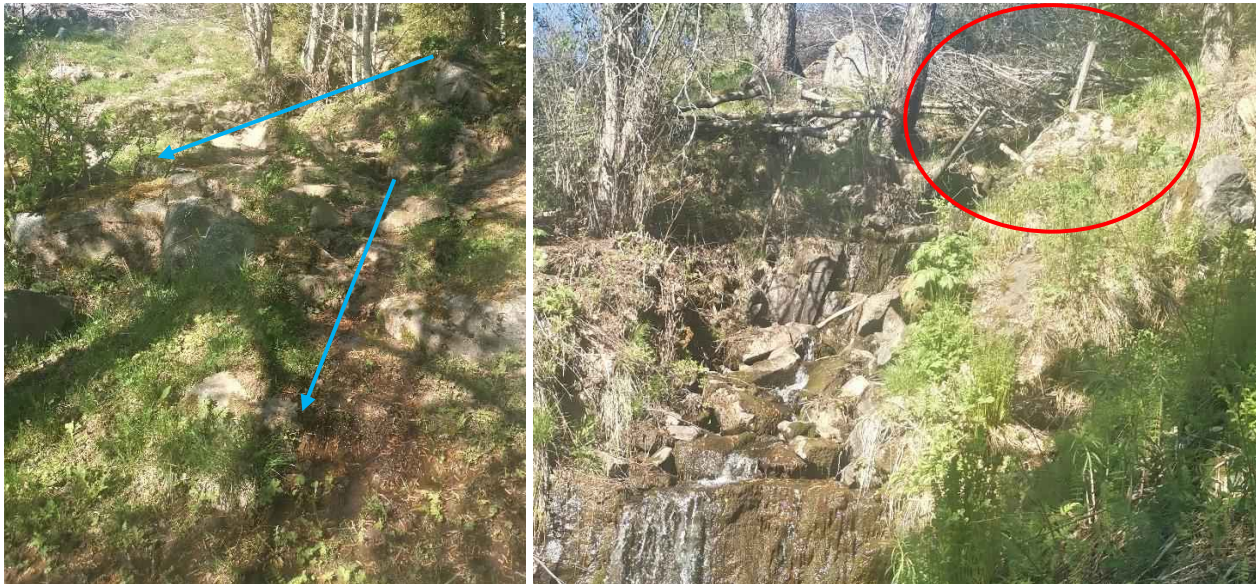
Figur 159: Bildene til viser bekkedraget mellom punkt B og C der dreneringslinjene er diffuse og det ikke er et definert bekkedrag, samt at det er lagt hogstavfall veldig nærme bekken (rød sirkel).

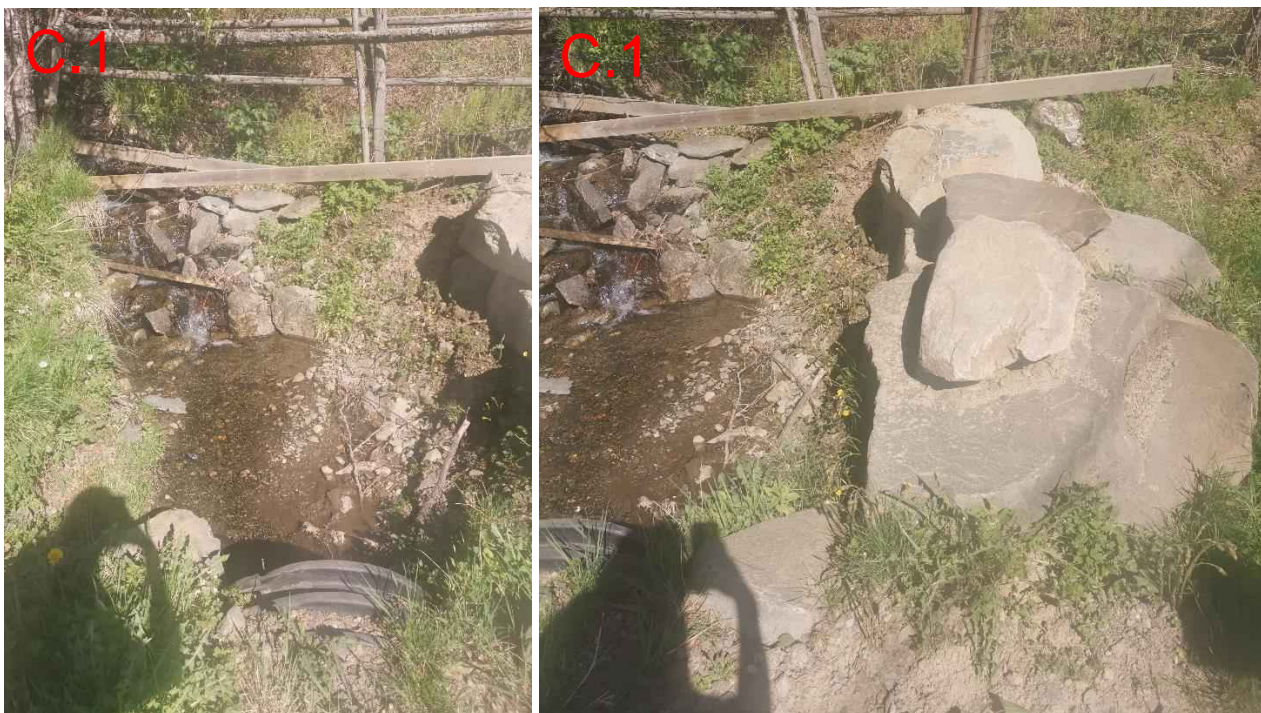
Figur 160: Innløpet til stikkrenna (600 mm) som tar Solbergbekken gjennom en traktorvei ca. 40 m oppstrøms Fjellstadvegen. Dersom stikkrenna skulle gå full eller tettes vil vann ta på avveie sørover, og enten renne over Fjellstadvegen mot bebyggelse eller via Fjellstadvegen og ut i Stubberudbekken. Bildet til høyre viser at det er tydelige erosjonsspor på sørsiden av innløpet, hvor det er bygd en provisorisk erosjonssikring/flomvoll.

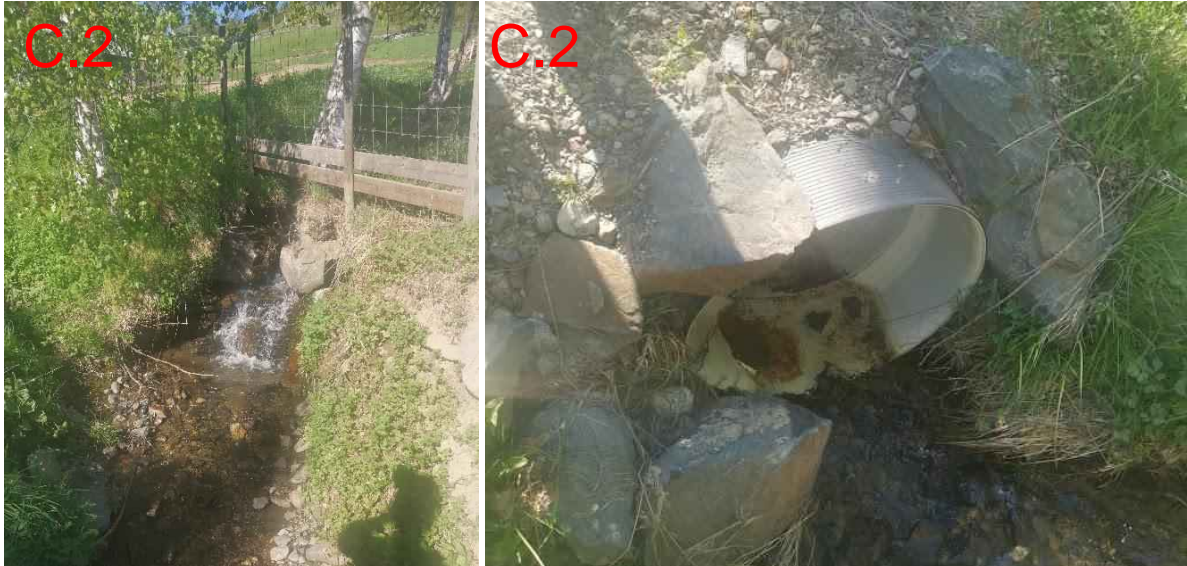
Figur 161: Bildet til venstre viser bekkefaret like oppstrøms stikkrenna (600 mm) i punkt C.2 som fører Solbergbekken gjennom Fjellstadvegen. Bildet er tatt fra Fjellstadvegen. Bildet til høyre viser innløpet til stikkrenna. Masser lenger oppstrøms i bekken gir et potensiale for at stikkrenna gjennom Fjellstadvegen kan tettes og gå full. Dersom stikkrenna tettes eller går full viser Scalgo at vannet vil følge Fjellstadvegen og til slutt havne i Stubberudbekken, som føres gjennom Fjellstadvegen gjennom en stikkrenne som sannsynligvis ikke vil tåle denne ekstra belastningen i en flomsituasjon. En visuell vurdering tilsier at vannet også kan ta på vei over jorden nedstrøms og mot boliger langs Sørbygdsvegen, siden grøften til Fjellstadvegen ser noe liten ut.

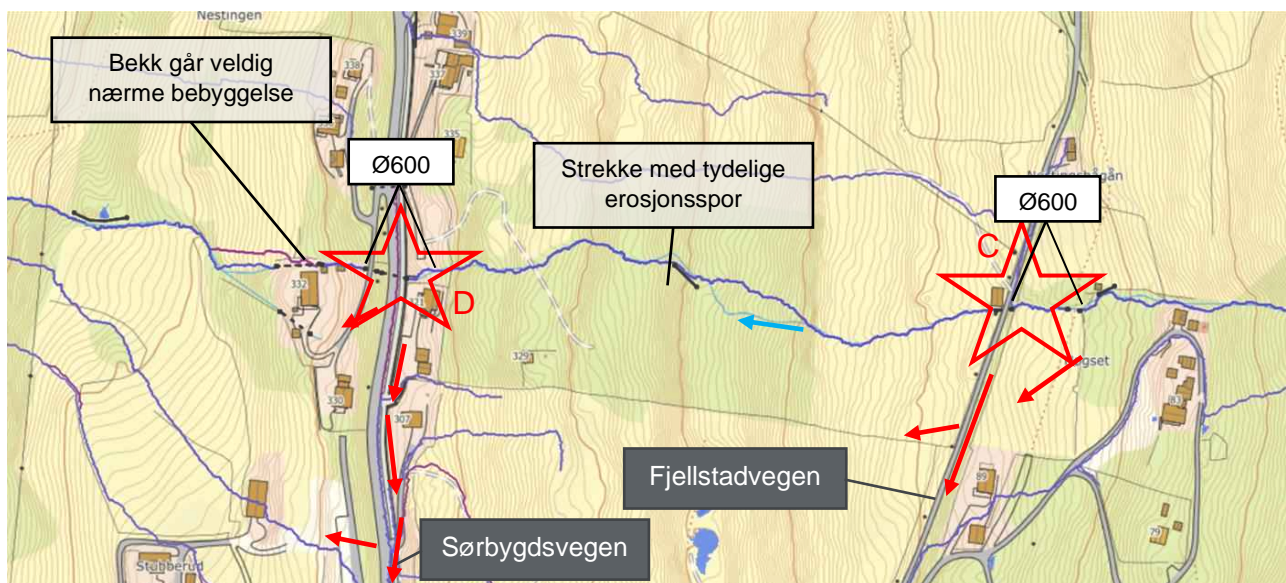
Figur 162: Sårbart strekke mellom Fjellstadvegen og Sørbygdsvegen. Røde piler viser vann som kan gå ukontrollert på avveie. Blå piler viser en observert flomvei som gikk inn i bekken igjen. Det er vanskelig å vurdere om, eventuelt når, vann vil renne over Fjellstadvegen og Sørbygdsvegen, da vegggrøftene er ganske små.

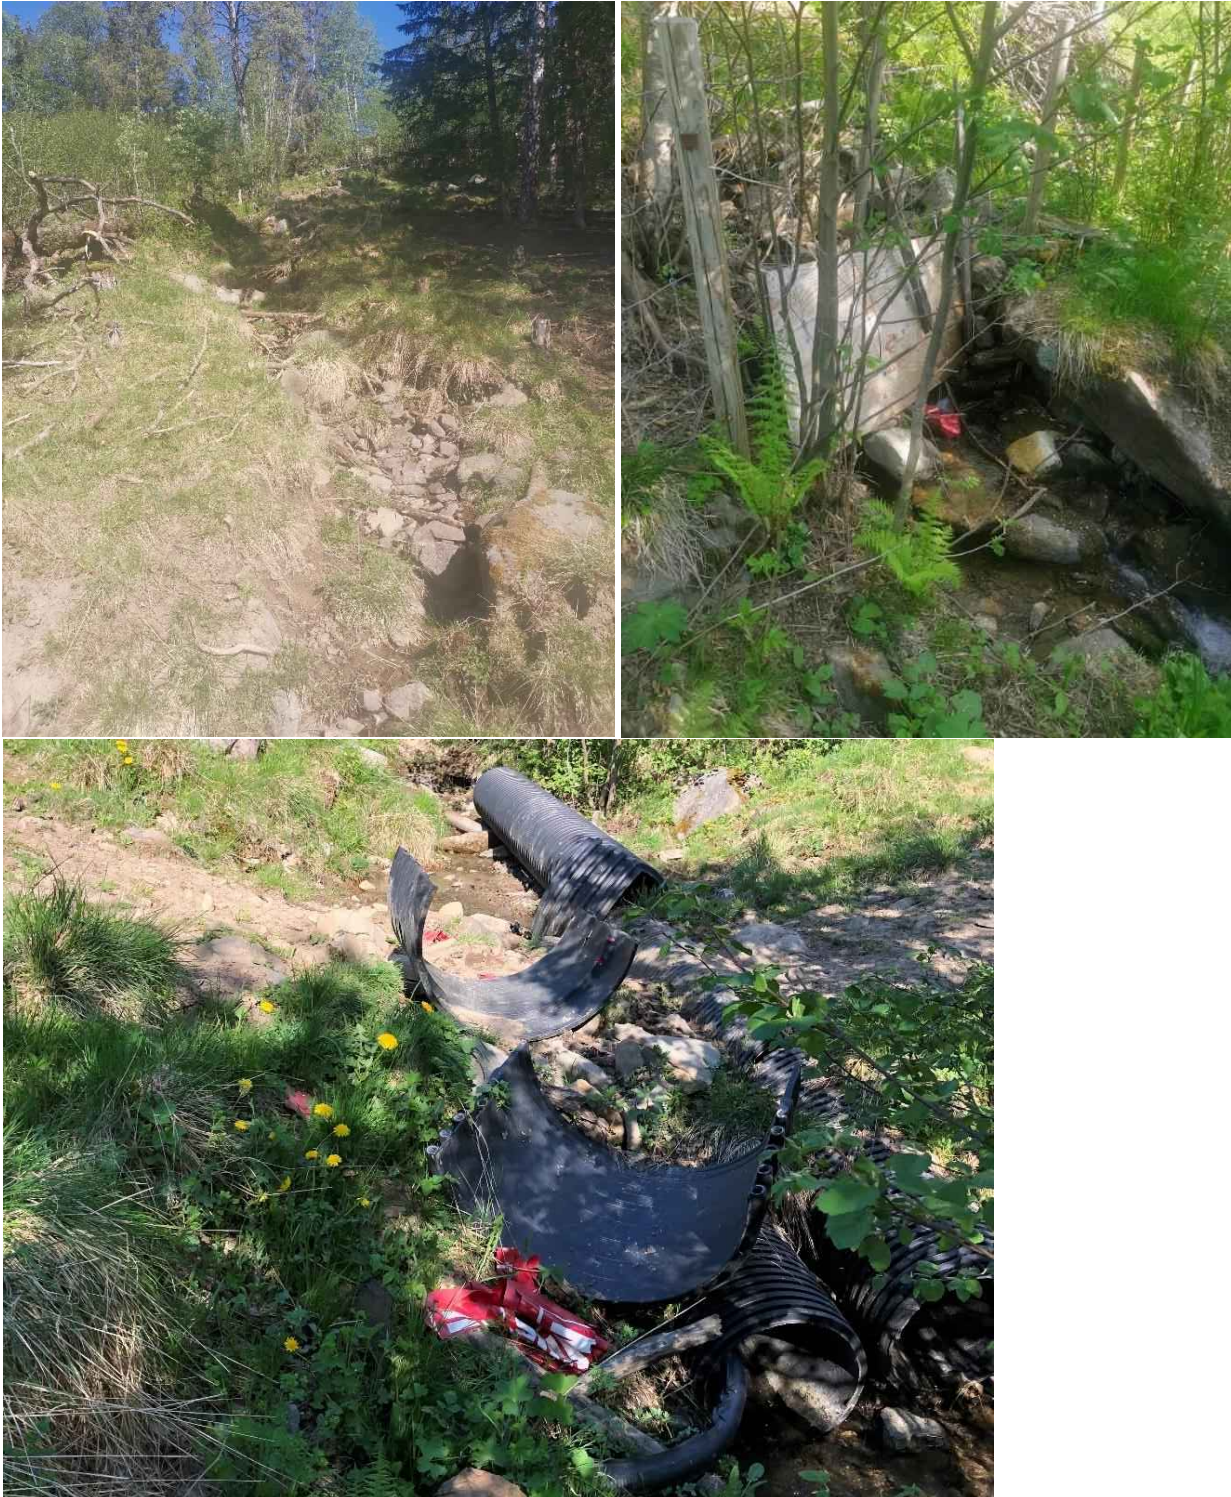
Figur 163: Bildet oppe til venstre viser flomløpet som vises med blå pil i Figur 162. Det er tydelig at det har gått en del vann her. Bildet oppe til høyre viser bekkeløpet like oppstrøms punkt D, hvor det er mye fremmedelemer i bekken, samt mye erosjon i bekkeløpet. Bildet nederst viser enda et eksempel på fremmedelemer og søppel i bekken, ødelagte stikkrenner og søppel i bekken.

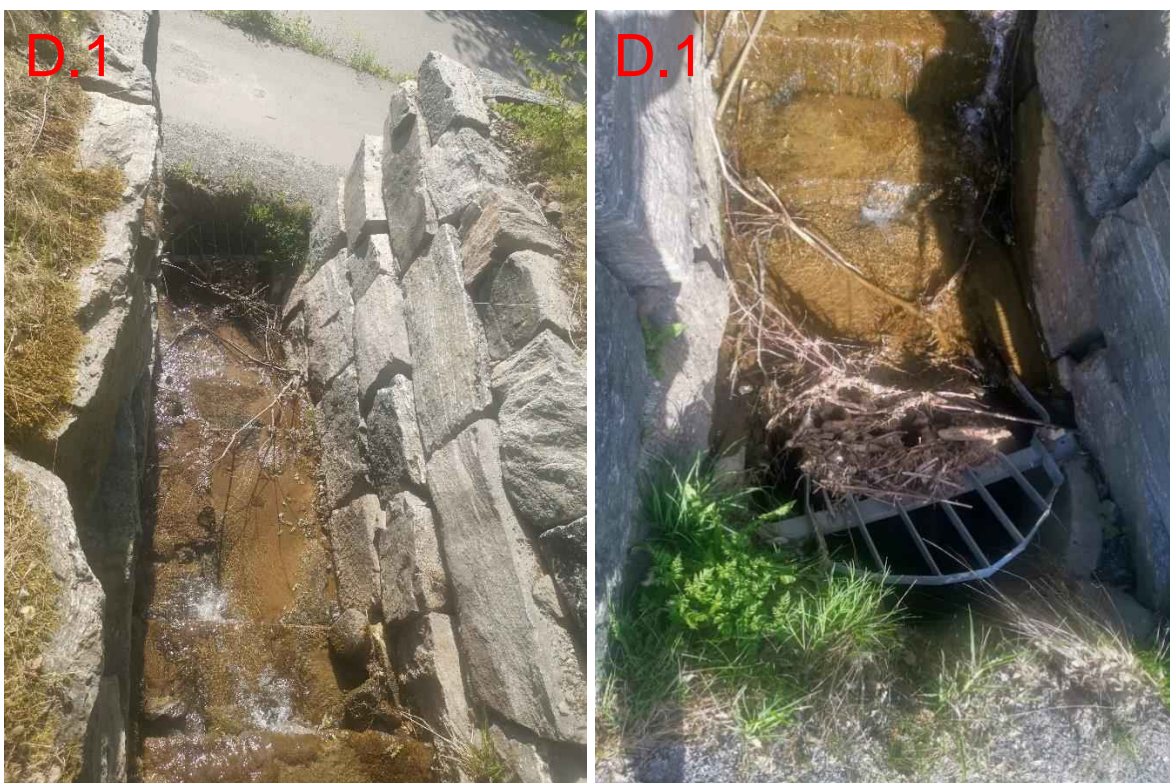
Stikkrenna under Sørbygdsvegen i punkt D er i ferd med å gå tett, som vist på Figur 164. Blir kapasiteten for liten i en flomsituasjon er det stor fare for at vann kan dreneres sørover langs Sørbygdsvegen og komme på avveie, kanskje mot Stubberud. Like nedstrøms punkt D renner bekken inn i en stikkrenne under adkomstvegen til Sørbygdsvegen 332; se Figur 165. Inntaket er svært sårbart for erosjon og gjentetting, og det er fare for vann på avveie herfra og mot bygningene på eiendommen i en flomsituasjon. Rett nedstrøms adkomstvegen er bekken lukket over et lengre strekke under en grønnsakshage; se Figur 166. Her ligger hus og bygninger veldig nærme bekken. Disse vil være sårbare i en flomsituasjon, spesielt når stikkrenna i punkt D drenerer vann med full kapasitet.

Figur 164: Stikkrenna (600 mm) under Sørbygdsvegen som er i ferd med å gå tett. Strekket ovenfor stikkrenna er veldig sårbart for erosjon som kan fraktes med videre ned til stikkrenna.
