Øyer kommune

► Sårbarhetsvurdering av bekker i Øyer Sør

Kartlegging av vassdrag og nedbørfelt, og vurdering av sårbare punkter

Oppdragsnr.: 5209948 Dokumentnr.: OV-1 Versjon: J06 Dato: 2022-03-07

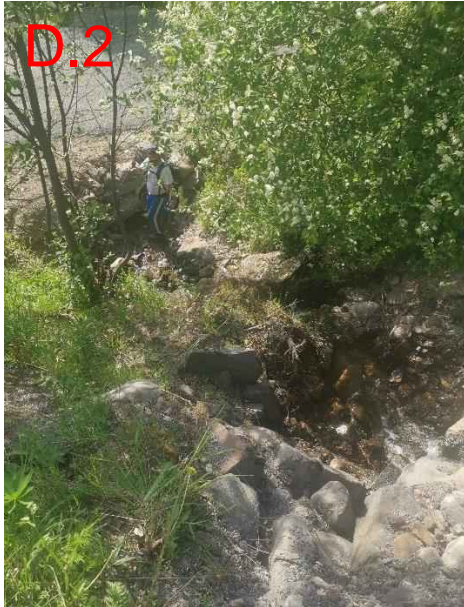
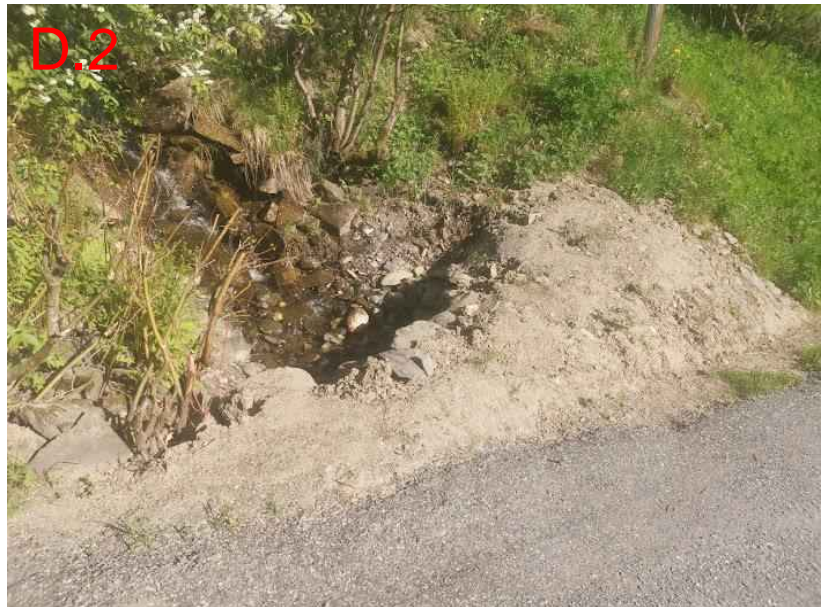
Figur 165: Bildene viser strekket ned til og innløpet til stikkrenna (600 mm) som tar Solbergbekken under adkomstvegen til Sørbygdsvegen 332. Det er laget en voll rundt innløpet. Her er det stor fare for erosjon, gjentetting av innløp og vann på avveie.

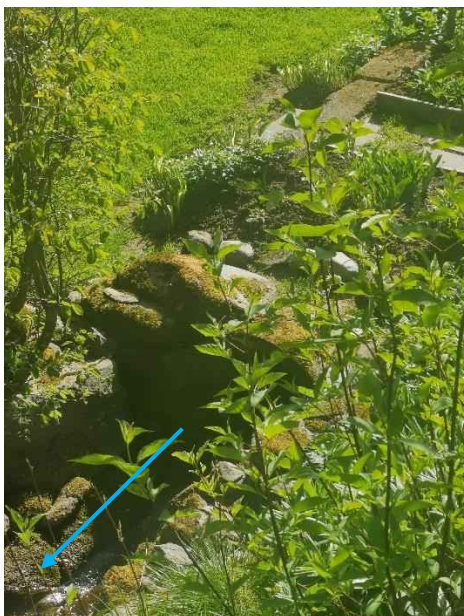
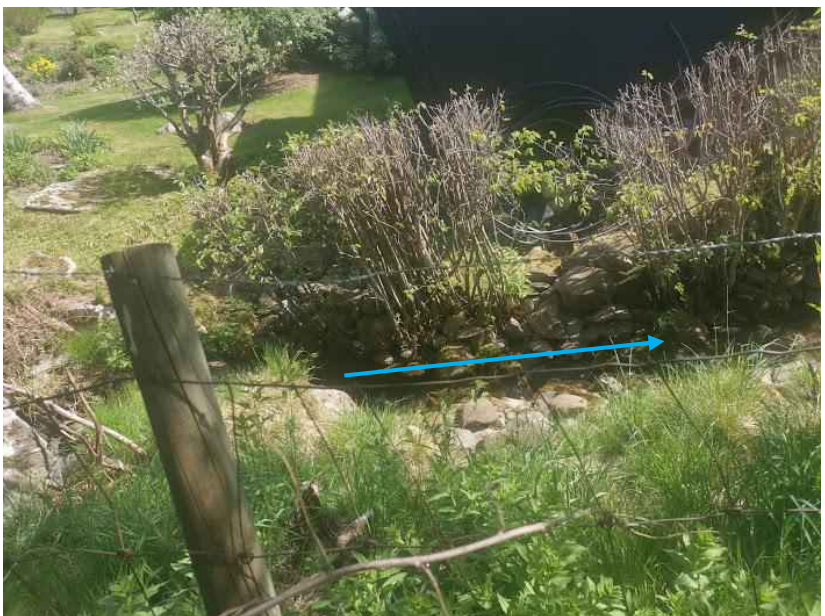
Figur 166: Bildet viser at bekken er lukket (3-400 mm rør), og at det er etablert en grønnsakshage over bekken. Her er bekken kanalisert med et mye trangere bekkeløp enn det som er naturlig. Både lukking og bekkeløp er sårbart og har alt for liten kapasitet.

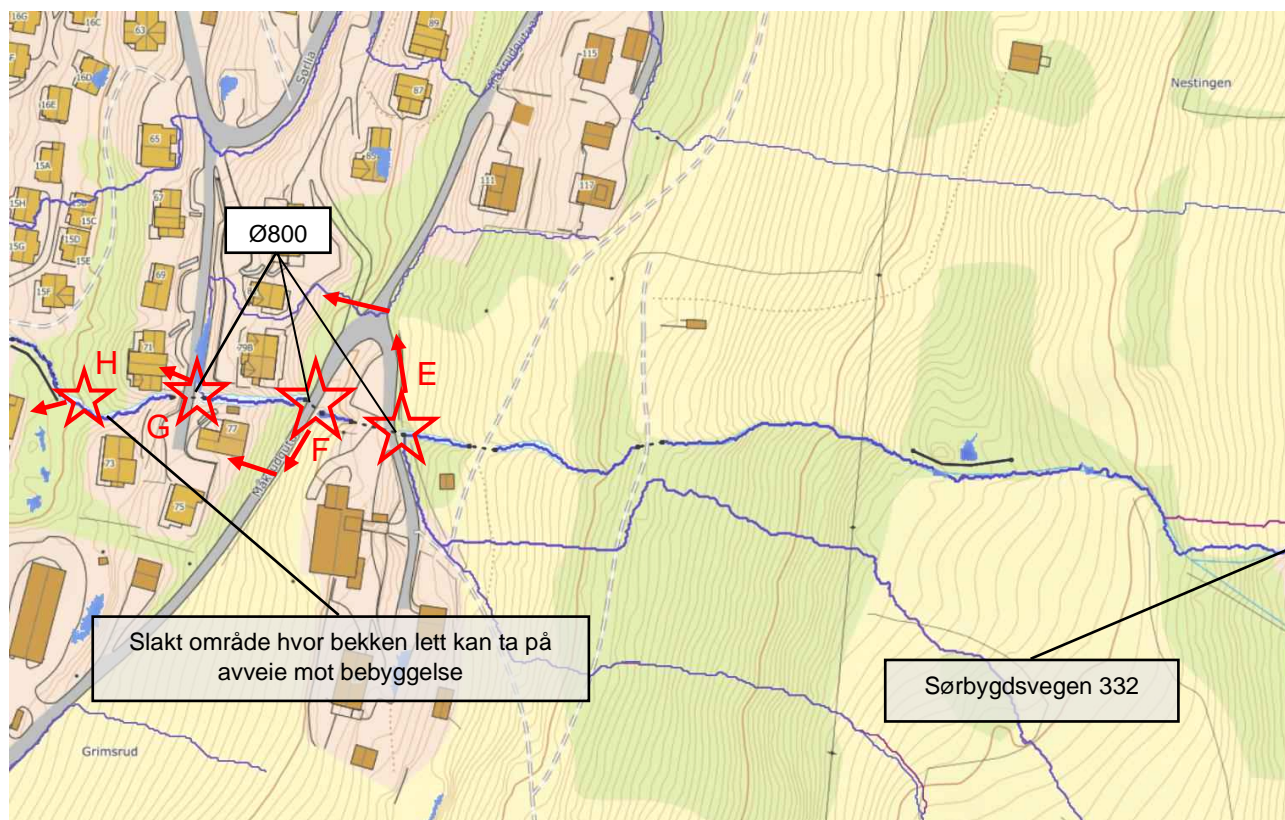
Figur 167: Oversiktsfigur som viser situasjonen rundt bekken fra Sørbygdsvegen 332 (bebyggelsen er like oppstrøms det vi ser av utsnittet) og ned til Grimsrud. Området er veldig sårbart for at vann kan ta på avveie, både der stikkrenner kan gå fulle eller tettes og i bekketraseen. I boligområdet er bekken delvis kanalisert og kan få veldig hurtig avrenning. De fleste stikkrennene i området har mye sedimenter ved innløp og har potensiale for å gå tett. Bebyggelse ligger veldig nærme bekken på flere steder.

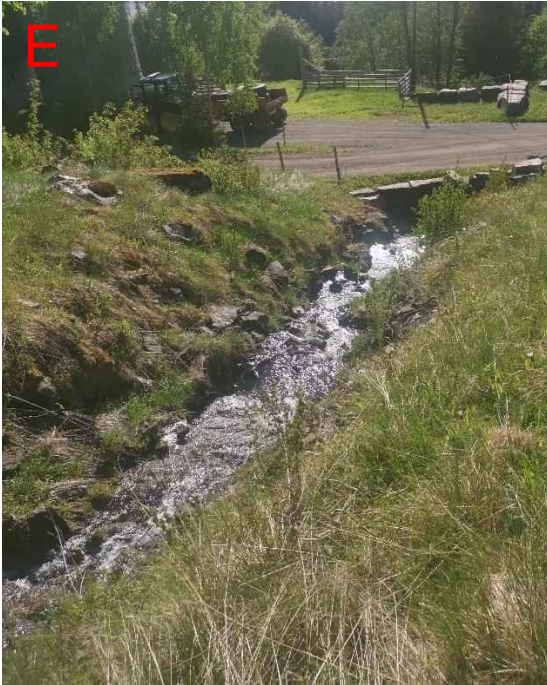
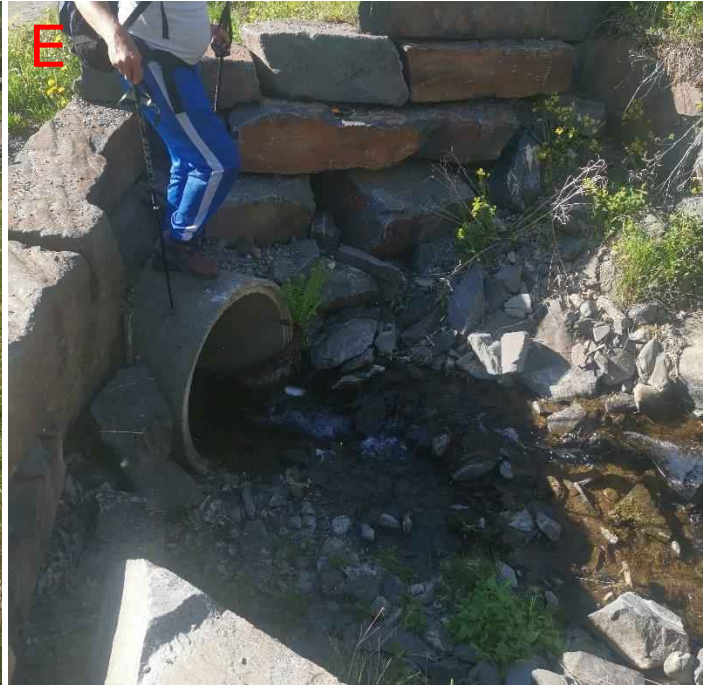
Figur 168: Bildene viser innløpet til stikkrenna (800 mm) i punkt E. Her er det fare for at vann tar på avveie nordover mot bebyggelse før det drenerer mot bekken igjen.

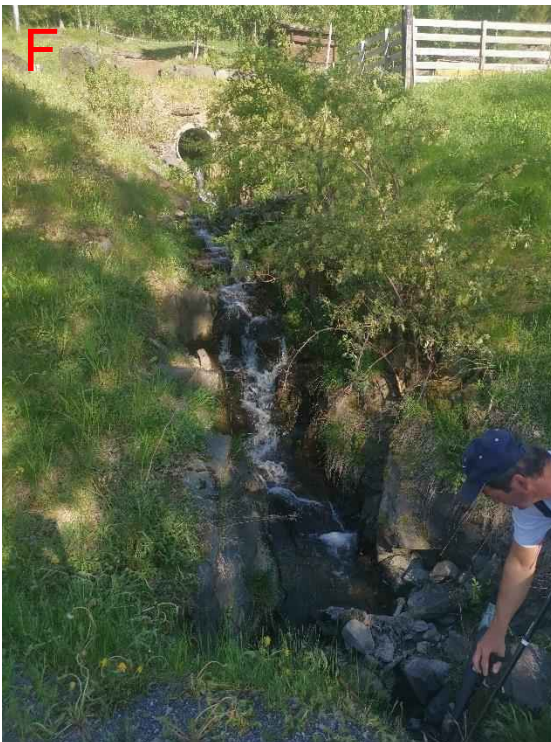
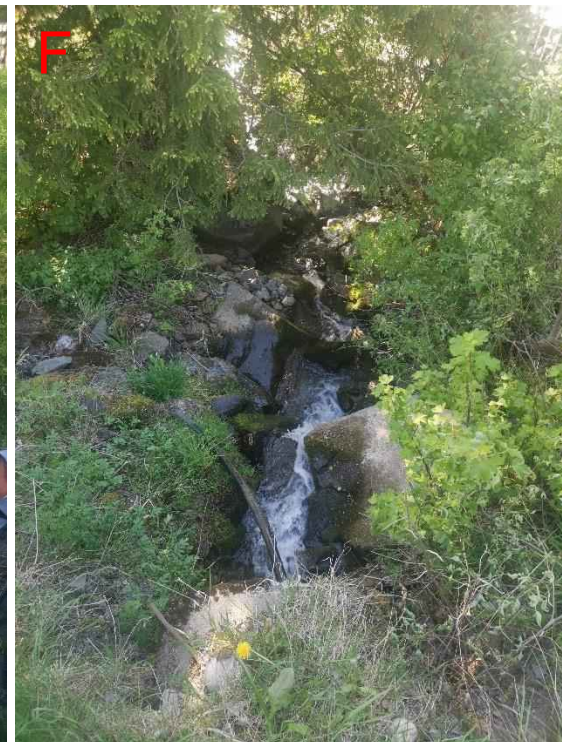
Figur 169: Bildet til venstre viser utløpet til stikkrenna (800 mm) i punkt E, og så vidt vises innløpet til stikkrenna (800 mm) i punkt F nederst i bildet. Bildet til høyre viser utløpet til stikkrenna i punkt F og bekketraseen like nedstrøms.

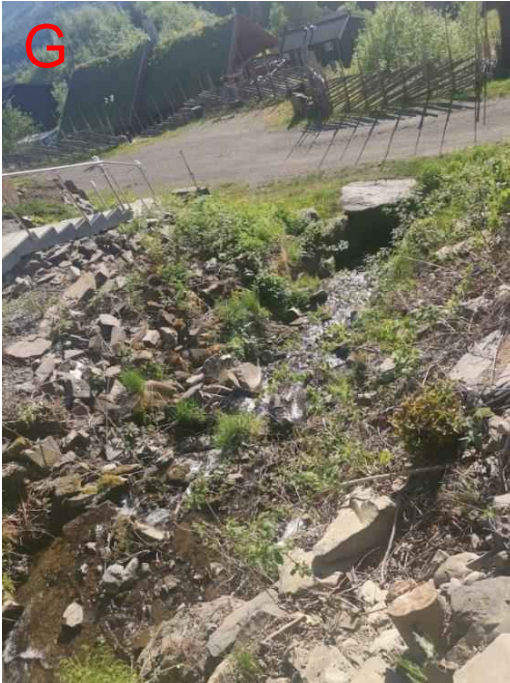
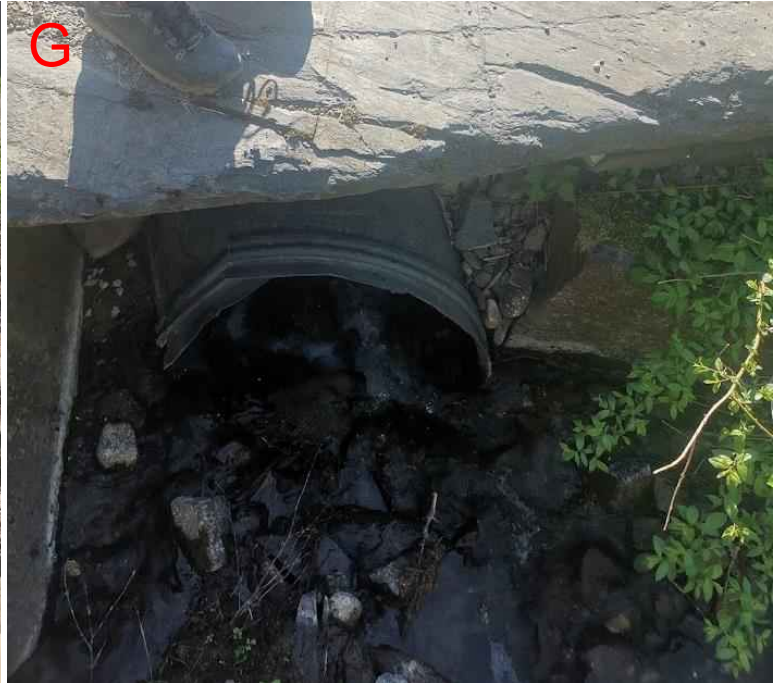
Figur 170: Punkt G, hvor stikkrenna (800 mm) fører Solbergbekken gjennom adkomstveg til boliger. Vann kan ta på avveie over vegen og gå mot bebyggelse nedstrøms. Det er en god del sedimenter i bekkeløpet oppstrøms og i innløpet til stikkrenna, som dermed får sterkt redusert kapasitet.

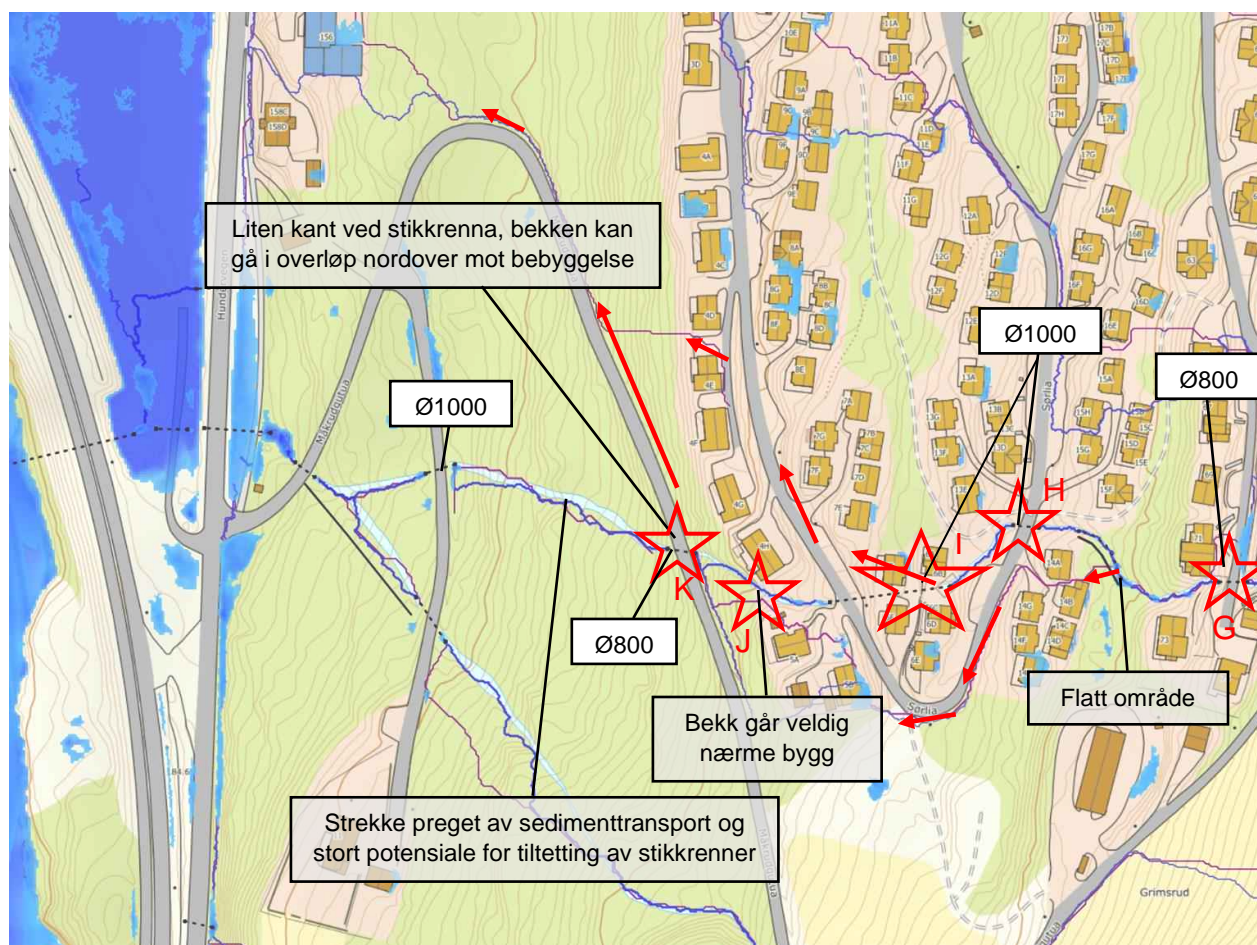
Figur 171: Oversiktsfigur som viser situasjonen rundt bekken fra Grimsrud og ned til samløpet med Stubberudbekken. Området er veldig sårbart for at vann kan ta på avveie, både der stikkrenner kan gå fulle eller tettes og i bekketraseen. I boligområdet er bekken delvis kanalisert og kan få veldig hurtig avrenning. De fleste stikkrennene i området har mye sedimenter ved innløp og har potensiale for å gå tett. Bebyggelse ligger veldig nærme bekken på flere steder. Det er svært mye hogstavfall og erosjonsmasser i bekken nedstrøms boligområdet. Dette kan tette/reducere kapasiteten i stikkrennene som går under viktig infrastruktur som Hundervegen og E6.

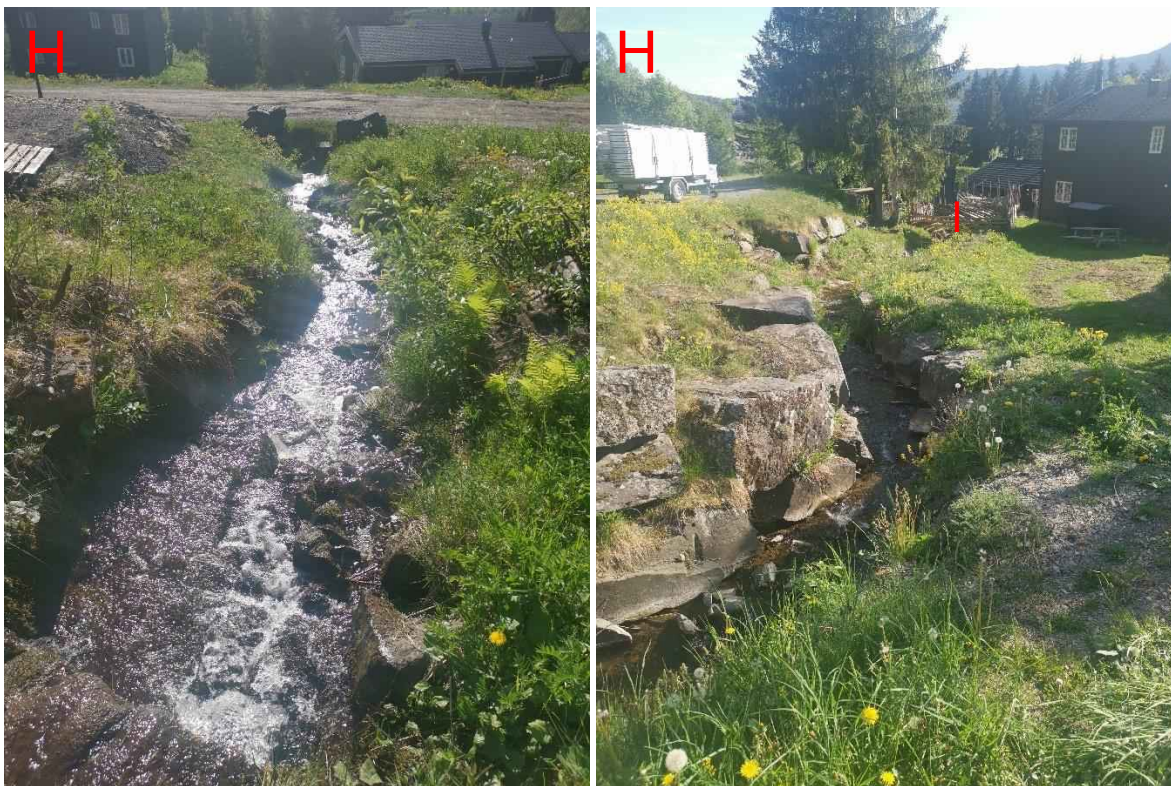
Figur 172: Bildet til venstre viser bekkefarett oppstrøms og innløpet til stikkrenna (1000 mm) i punkt H, som fører Solbergbekken gjennom adkomstvegen til boliger i området. Bildet til høyre viser bekkefaret mellom punkt H og punkt I. Både før og etter stikkrenna er bekken kanalisert, og har unaturlig lite plass å bre seg på. Dette er et sårbart punkt med tanke på bebyggelsen i nærheten dersom stikkrenna går full eller tettes. I bildet til høyre skimtes starten på en bekkelukking ved skigarden (1000 mm, punkt I, markert med bokstav i bildet) som skimtes et stykke nedstrøms stikkrenna i punkt H.

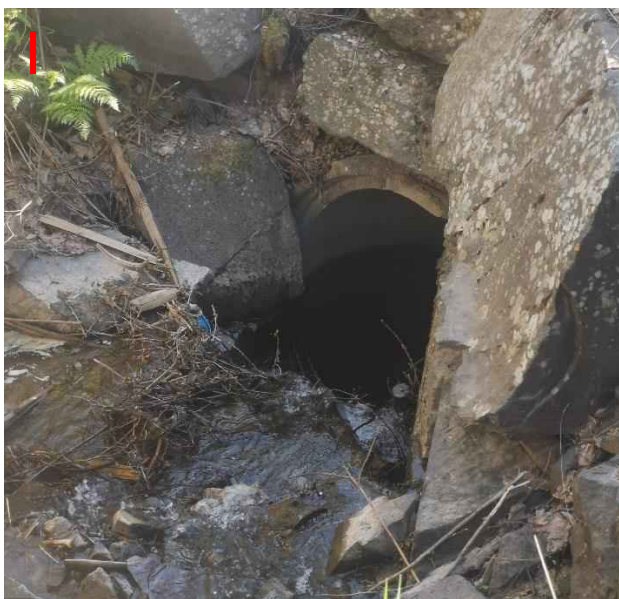
Figur 173: Innløpet til bekkelukkinga (1000 mm) i punkt I. Det er sedimenter ved innløpet som reduserer kapasiteten.

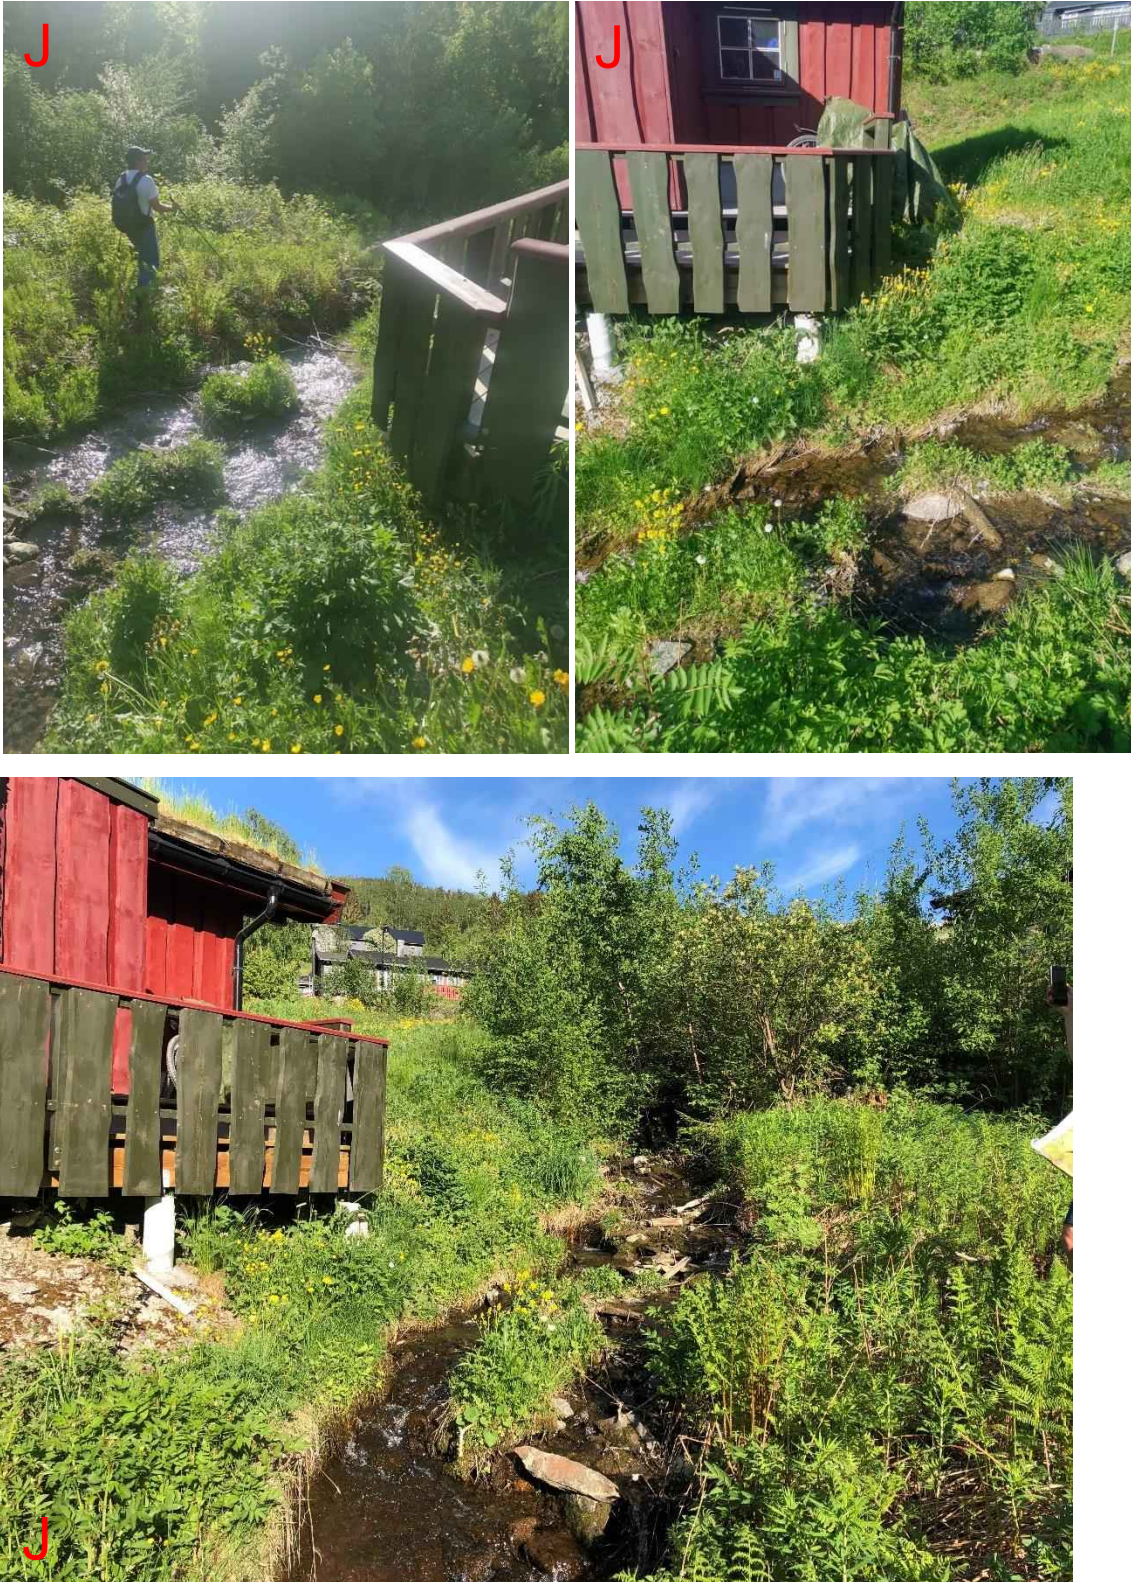
Figur 174: Punkt J, hvor bekken nesten kommer borti fundamentet på fritidsboligen.

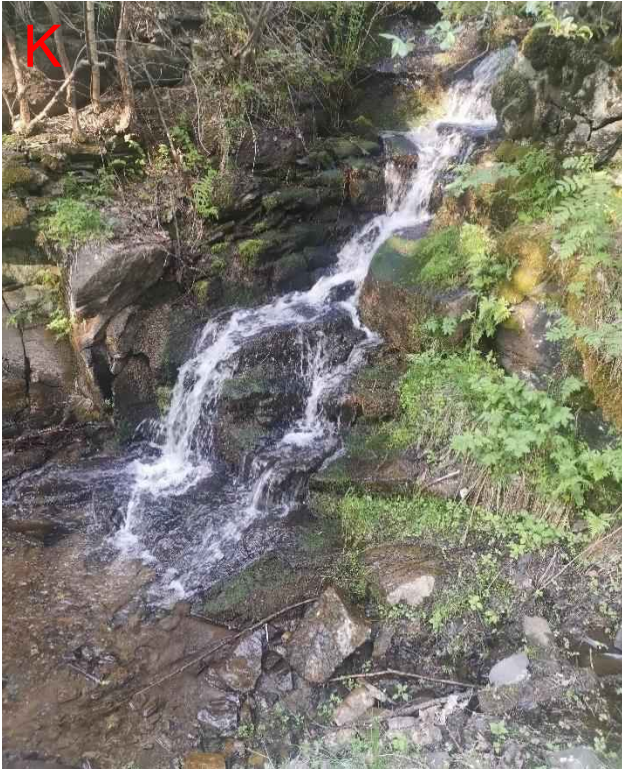
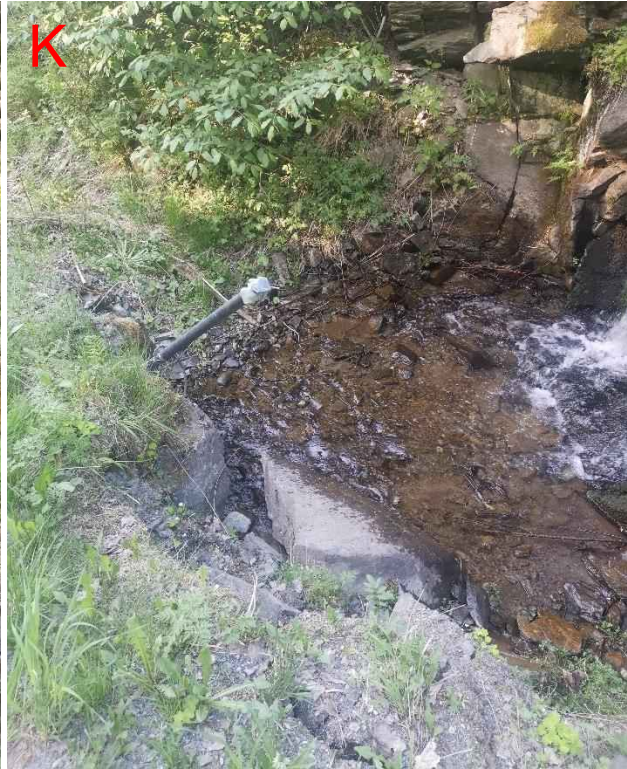
Figur 175: Punkt K, hvor stikkrenna (800 mm) tar Solbergbekken gjennom Måkrudgutua. Det er en del sedimenter i innløpet som gjør at stikkrenna har litt redusert kapasitet. Det er erosjonsspor på nordsiden av stikkrenna, hvor det er fare for at vann tar på avveie dersom stikkrenna går full eller tettes.

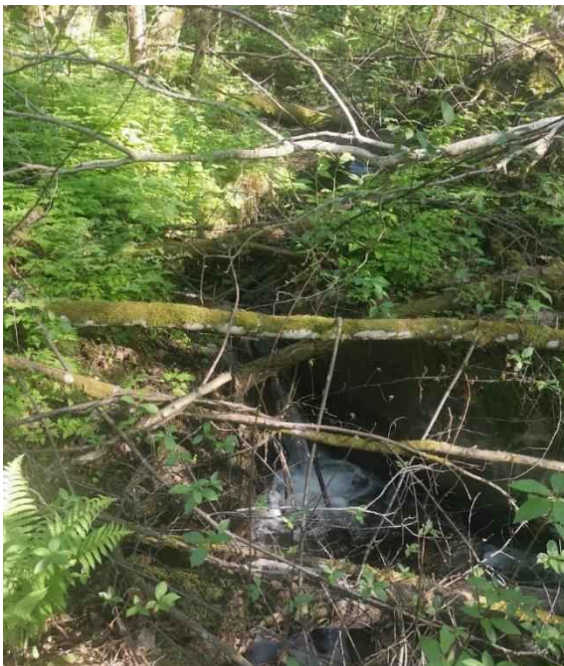
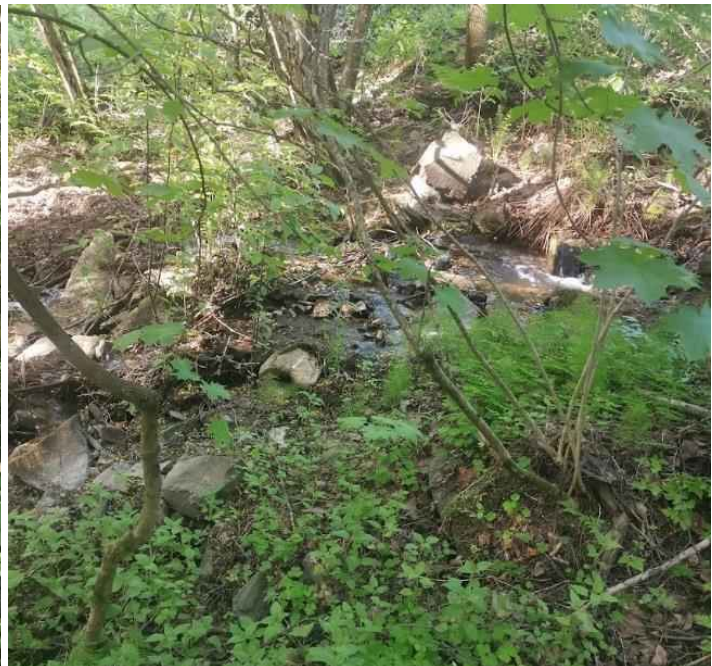
Figur 176: Bekkeløpet like nedstrøms punkt K. Det er mye kvist og sedimenter i bekken på dette strekket.

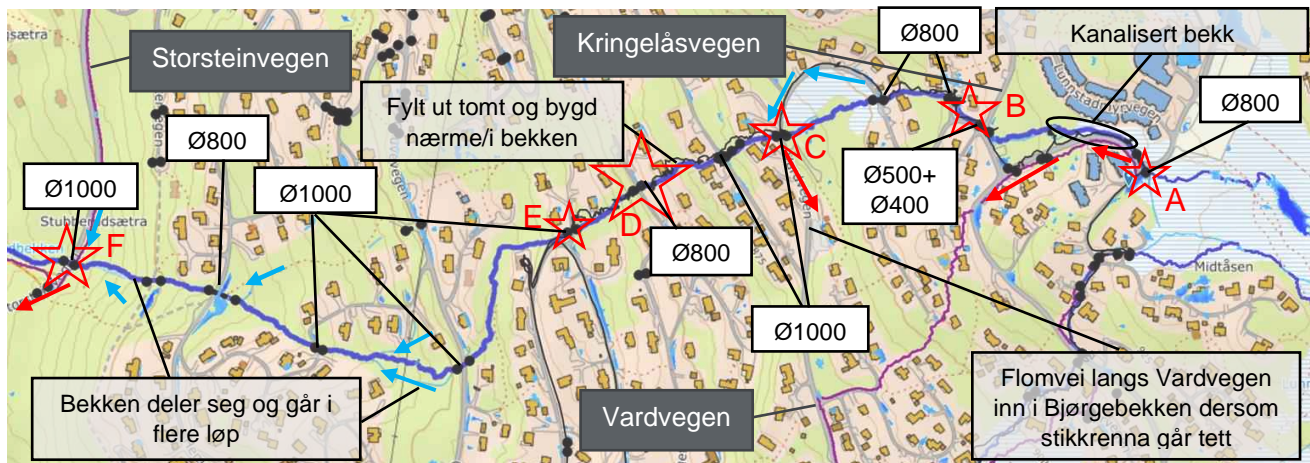
Det er mye hogstavfall og andre løsmasser i bekken på strekket vist i Figur 181, og bekken er delvis helt igjengrodd. Det er tydelig at deler av bekken på strekket ikke er naturlig, den er rettet ut og steinsatt slik at avrenningen blir hurtigere og mer konsentrert, og det er bygd veldig nærme bekken slik at bekkeløpet er blitt veldig trangt.

Figur 181: Sårbare punkter på strekket. Blå piler viser flomveier, myrsig, drenering eller andre tilførsler av vann som ble observert. Røde piler viser der vann kan ta ukontrollert på avveie og gjøre skade.

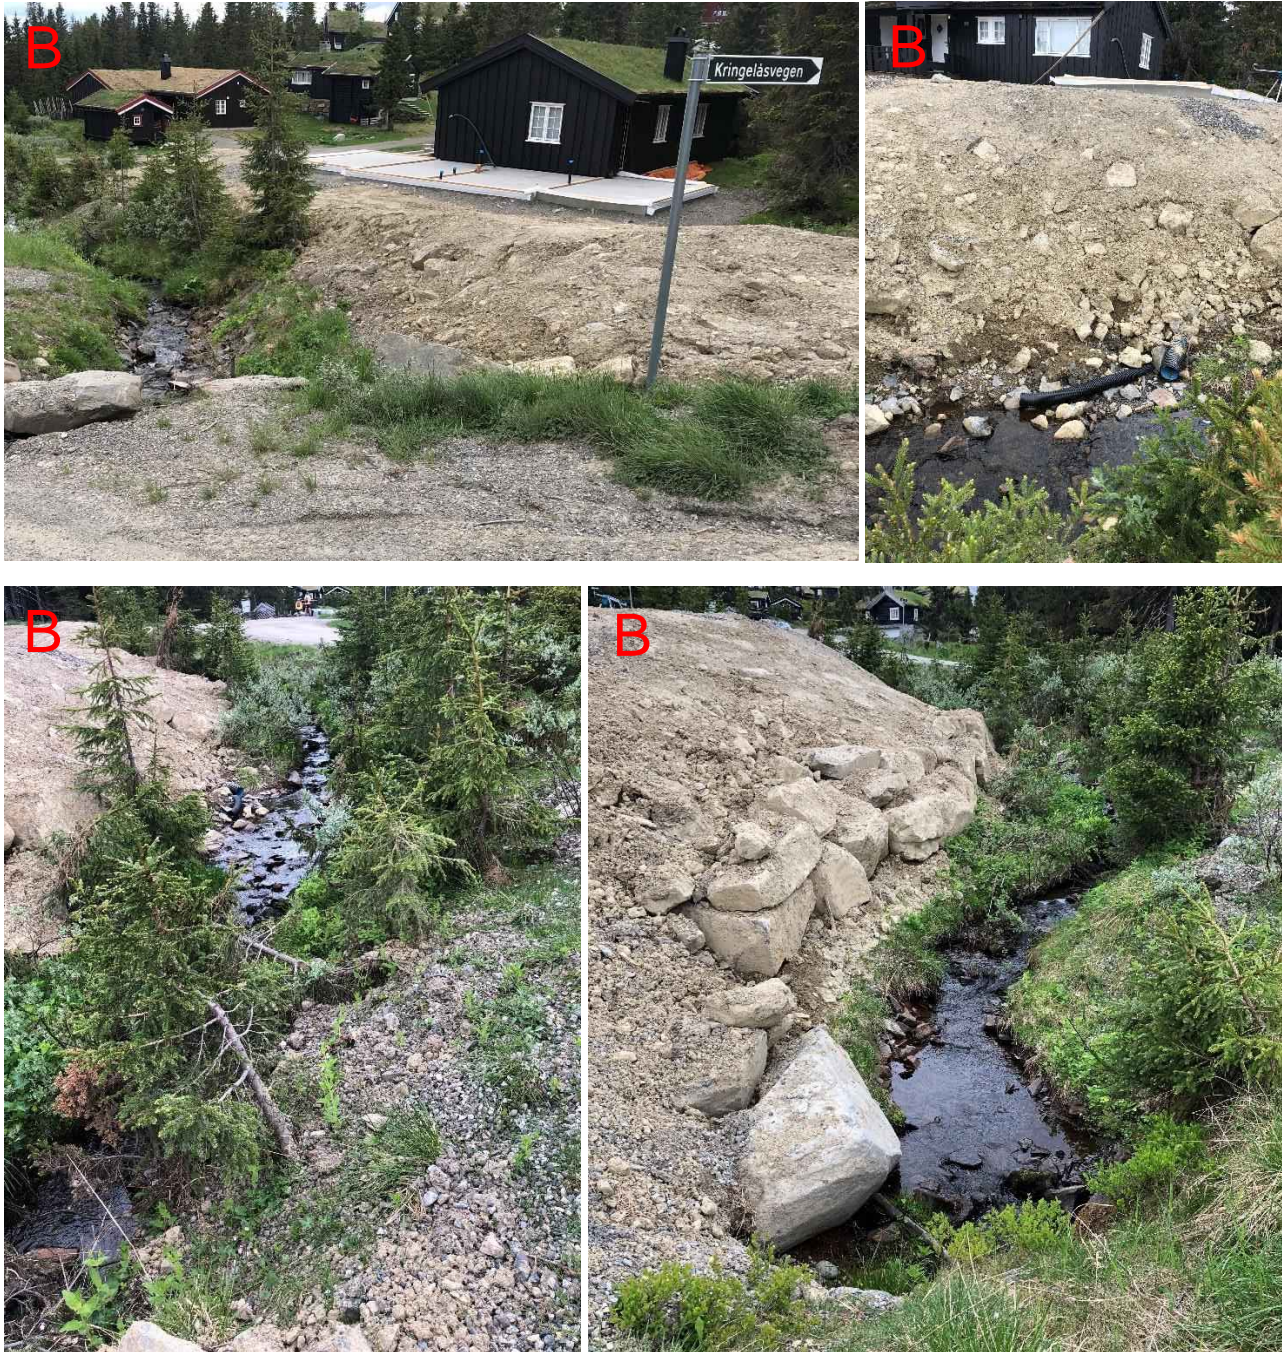
Figur 183: Ved krysset mellom Vardvegen og Kringelåsvegen er det laget en fylling helt ut i bekken. I tillegg er det lagt drenerør fra hytta og rett ut i bekken. Kantvegetasjonen er ødelagt, bekken er innsnevret og det er stor fare for erosjon og massetransport til nedstrøms områder i en flomsituasjon. Bekkeløp og stikkrenner nedstrøms blir da ekstra sårbare.

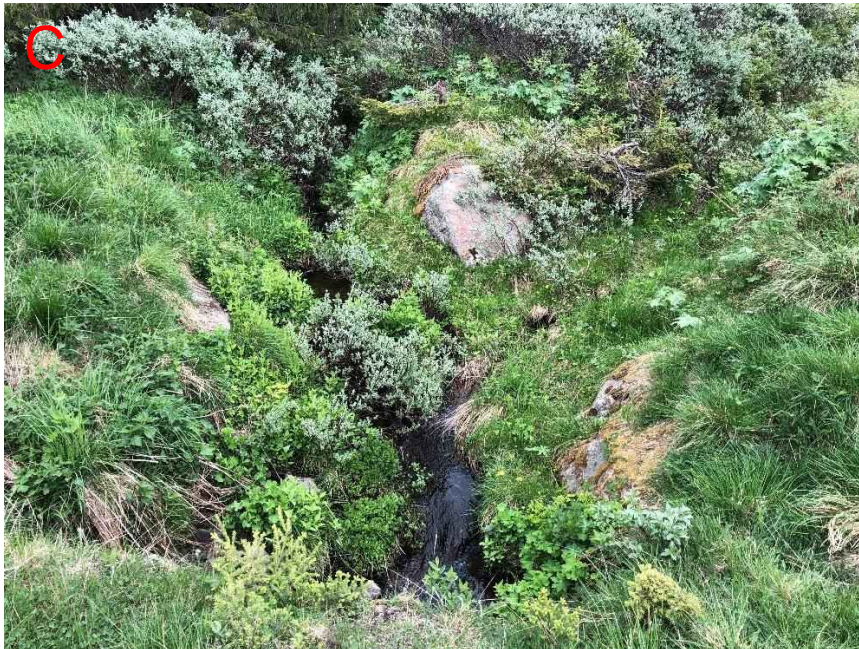
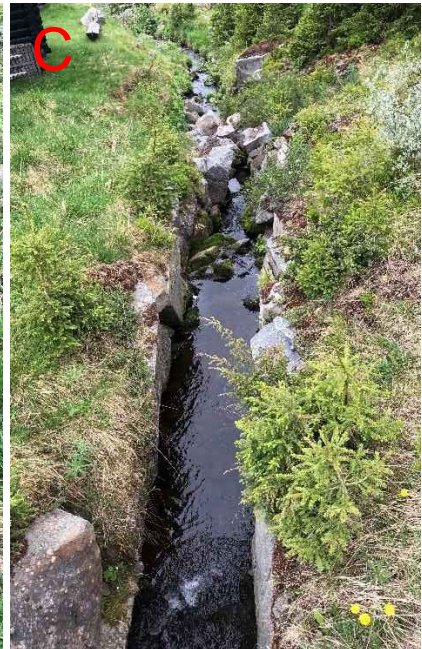
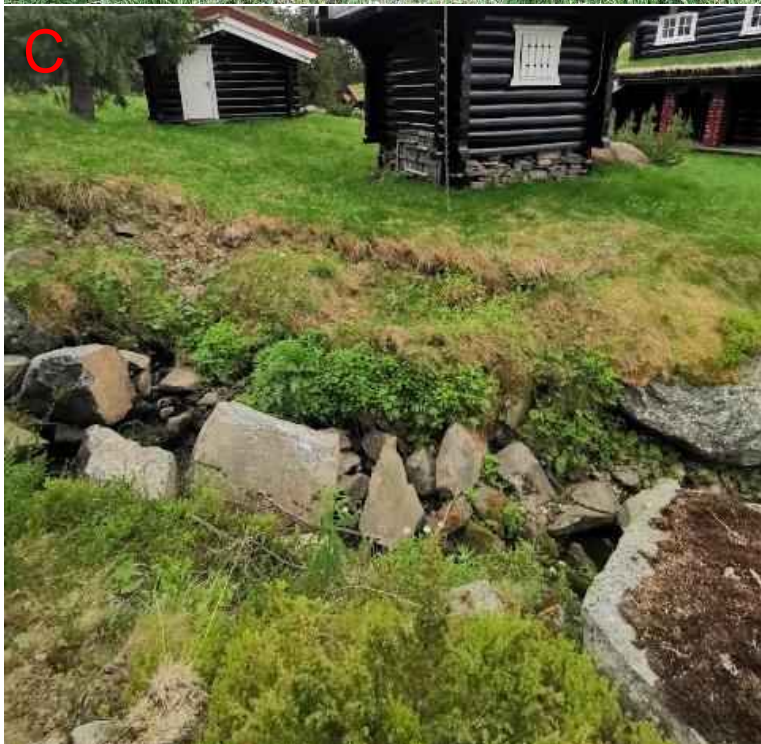
Figur 184: Bildene viser punkt C, hvor en stikkrenne (1000 mm) fører Stubberudbekken igjennom Vardvegen. Stikkrenna er litt gjengrodd og har sedimenter ved innløpet, men dette hindrer ikke kapasiteten nevneverdig. Bildene øverst illustrerer godt hvordan bekken ser ut hhv. når den kommer sigende ut av et myrområde i naturlig bekkeløp, og fremstår som liten, kontra når den er kanalisert og steinsatt, og fremstår som mye større med en gang. Nederst er bilde rett nedstrøms punkt C, som viser en fylling som holder på å rase ut i bekken, med fare for å tette stikkrennene nedstrøms. Videre nedstrøms er det mye hogstavfall og søppel i bekkeløpet. Dersom stikkrenna går full eller tettes vil vann antakelig renne langs Vardvegen og over i Bjørgebekken, men på vei til Bjørgebekken kan vannet også ta over Vardvegen og mot bebyggelse.

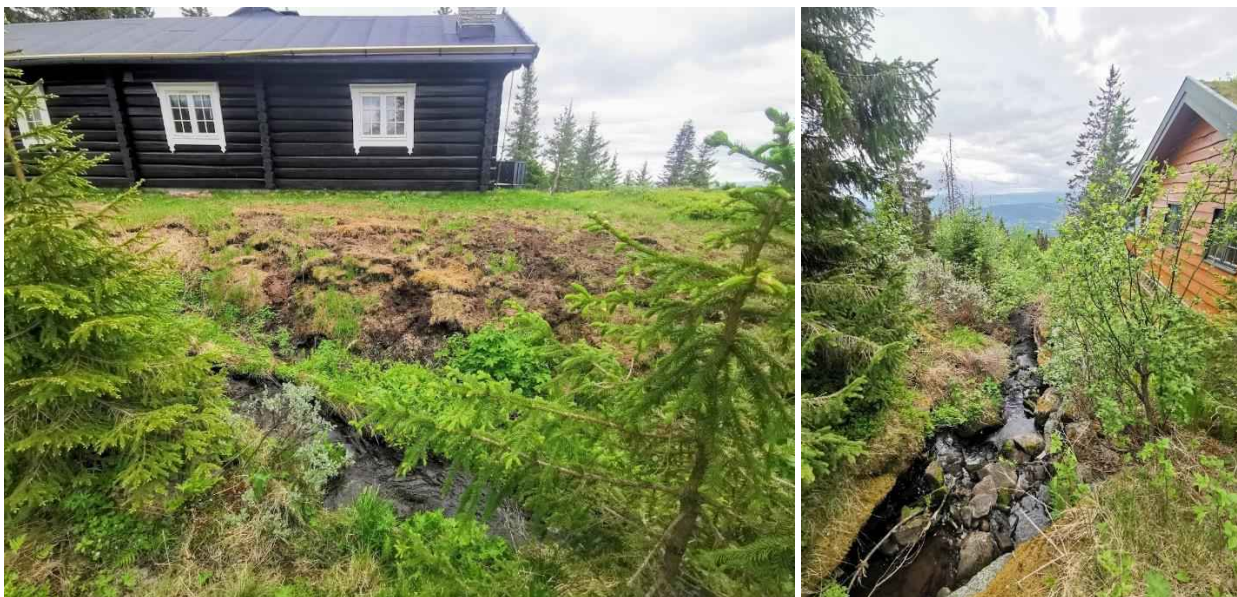
Figur 185: To eksempler på strekket hvor bekken er rettet ut, og det er fylling og bebyggelse veldig nærme bekken. På bildet til venstre er utfylte masser i ferd med å skli ut i bekken og kan bli transportert til nedstrøms områder/stikkrenner.

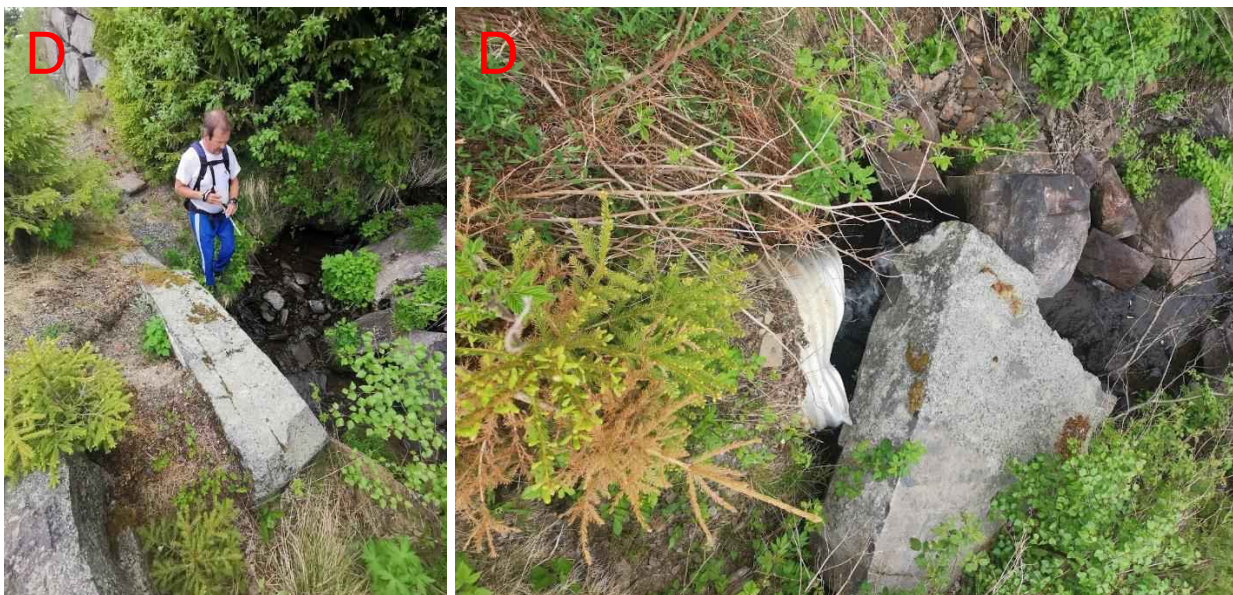
Figur 186: Inn- og utløpet til stikkrenna (800 mm) i punkt D. Dette er en veldig sårbar stikkrenne. Det er mye erosjon og sedimenter ved innløpet. Ved utløpet er det to store steiner som blokkerer utløpet og sannsynligvis blir de tatt med videre med bekken i neste flom. Det er fare for at veien vaskes ut i dette punktet dersom stikkrenna går full eller tettes. Bekken tar sannsynligvis ikke på avveie her, men vil vaske med seg masser.

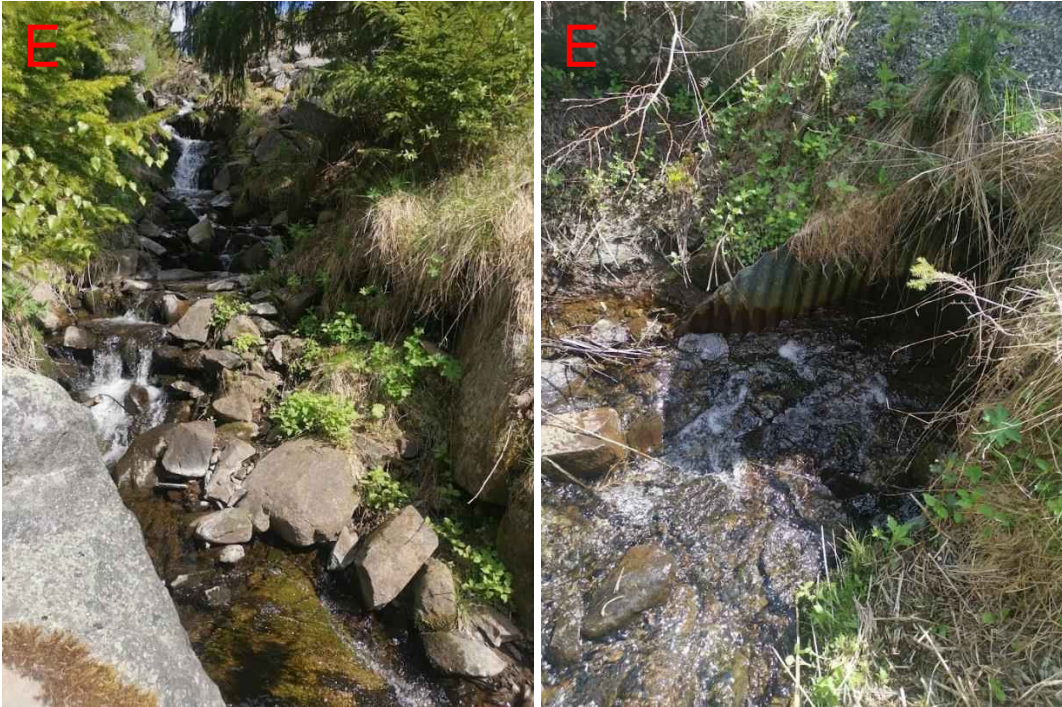
Figur 187: Strekket like oppstrøms og stikkrenna (1000 mm) i punkt E. Det ser ut til at strekket like oppstrøms stikkrenna har en del erosjon, samt at stikkrenna har redusert kapasitet på grunn av sedimenter både ved innløpet og et stykke inn i stikkrenna. Antakelig skal det en del til før vann går på avveie her, men det er en sårbar stikkrenne som bør etterses og renskes.

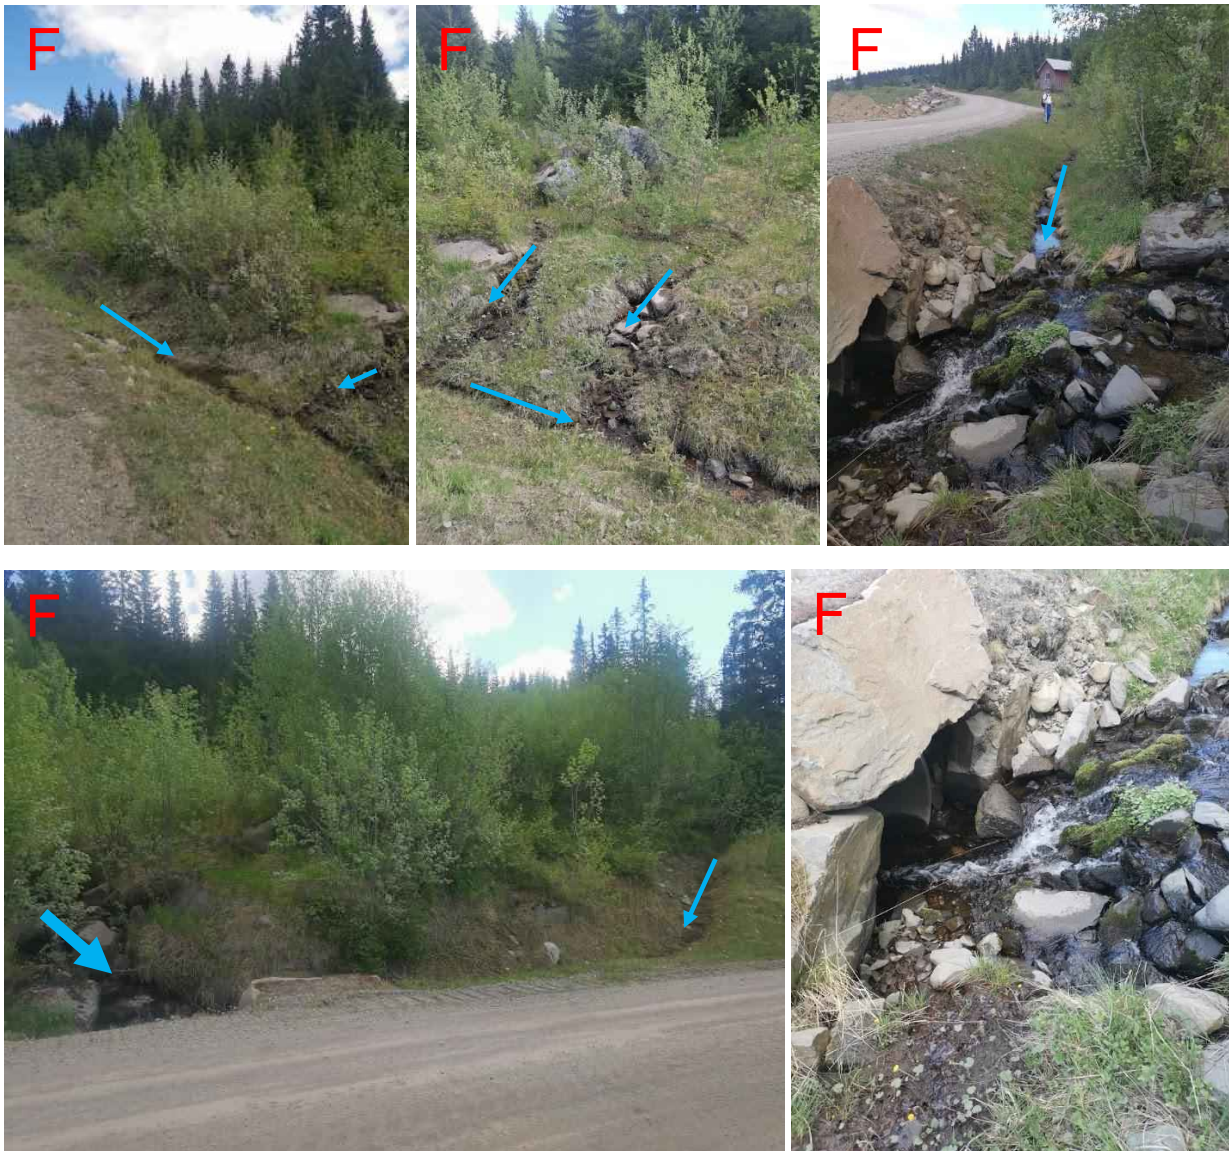
Figur 189: Bildene viser alle vannveiene som kommer inn i Stubberudbekken ved Storsteinvegen, disse er vist med blå piler. Hovedløpet til Stubberudbekken er markert med en tykkere blå pil i bildet nederst til venstre. Bildene til høyre er av innløpet på stikkrenna (1000 mm) i punkt F gjennom Storsteinvegen. Dersom denne går tett eller full, kan vann ta ukontrollert på avveie inn i det nye planområdet Bjørgesætra. Dette punktet skal derfor oppgraderes til å håndtere flomvannføringer i Stubberudbekken.

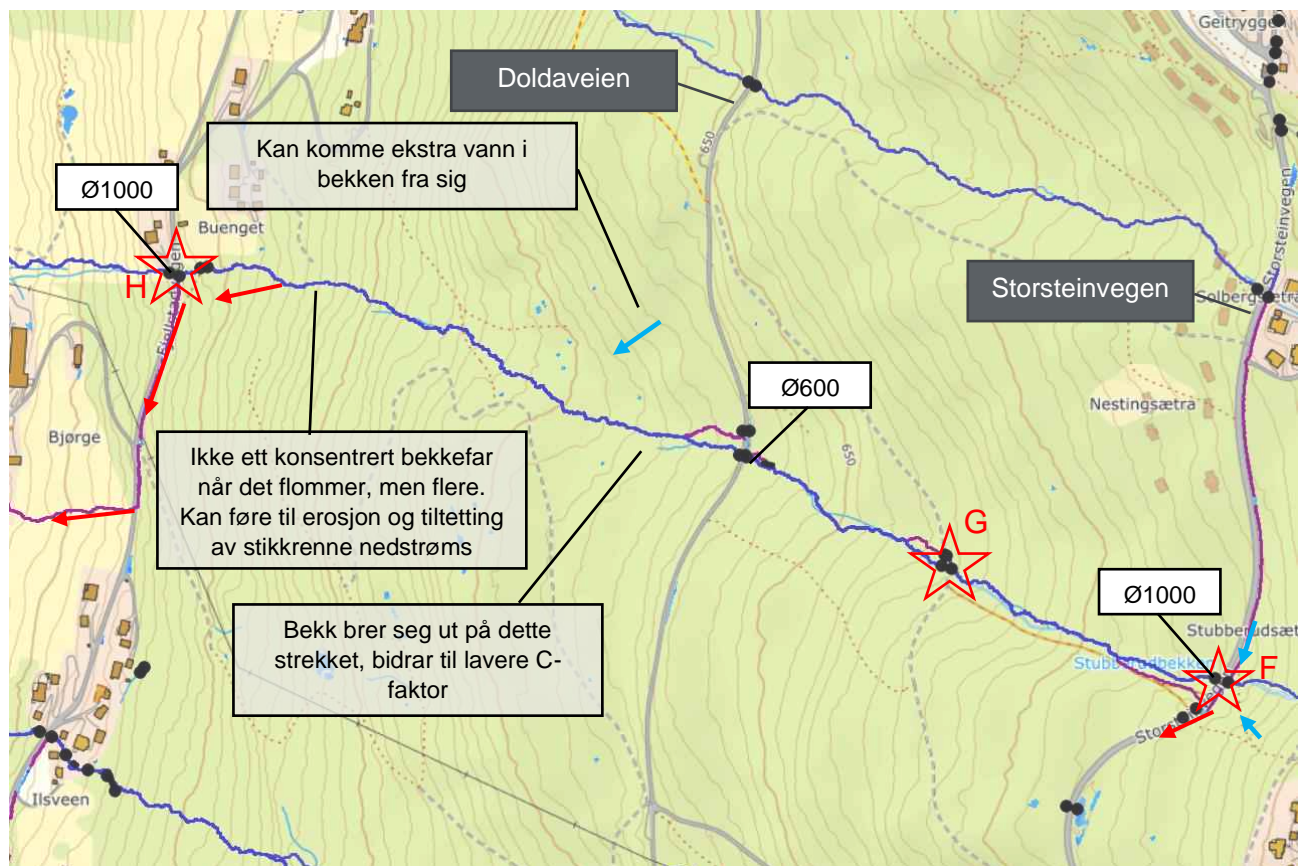
Figur 190: Sårbare punkter på strekket. Blå piler viser flomveier, myrsig, drenering eller andre tilførsler av vann som ble observert. Røde piler viser der vann kan ta ukontrollert på avveie og gjøre skade.

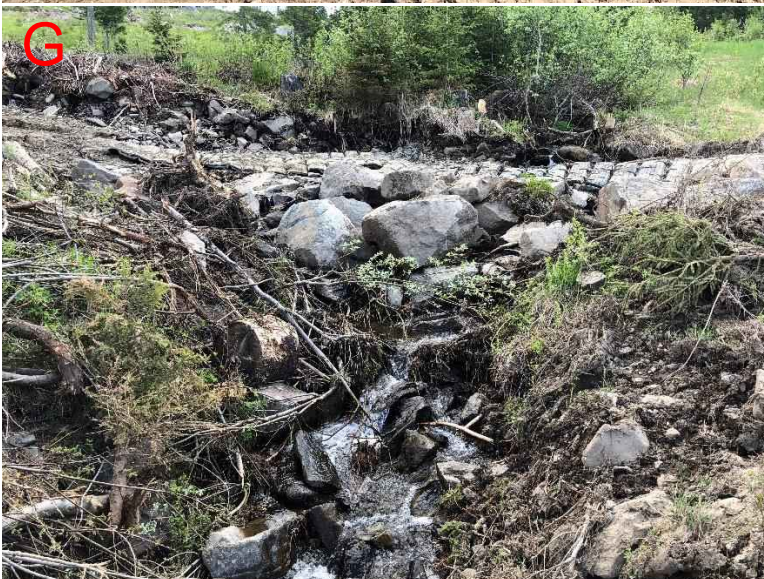
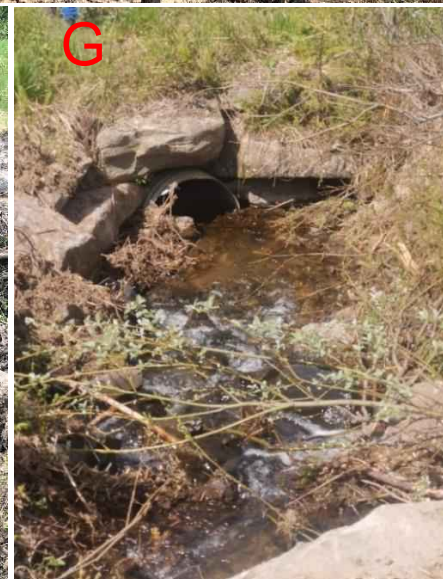
Figur 191: Punkt G, der bekken er rasert av skiløypa/anleggsvegen for utbygging i området. Stikkrenna (800 mm) gjennom turveien noen få meter nedstrøms har halve innløpet dekket med sedimenter som vist på bildet nederst til høyre. Antakeligvis vil vannet renne over stikkrenna og tilbake i bekken i en flomsituasjon i dette punktet, men slike ødeleggelser av bekken kan føre til problemer på en lang strekning nedstrøms.
