Øyer kommune

► Sårbarhetsvurdering av bekker i Øyer Sør

Kartlegging av vassdrag og nedbørfelt, og vurdering av sårbare punkter

Oppdragsnr.: 5209948 Dokumentnr.: OV-1 Versjon: J06 Dato: 2022-03-07

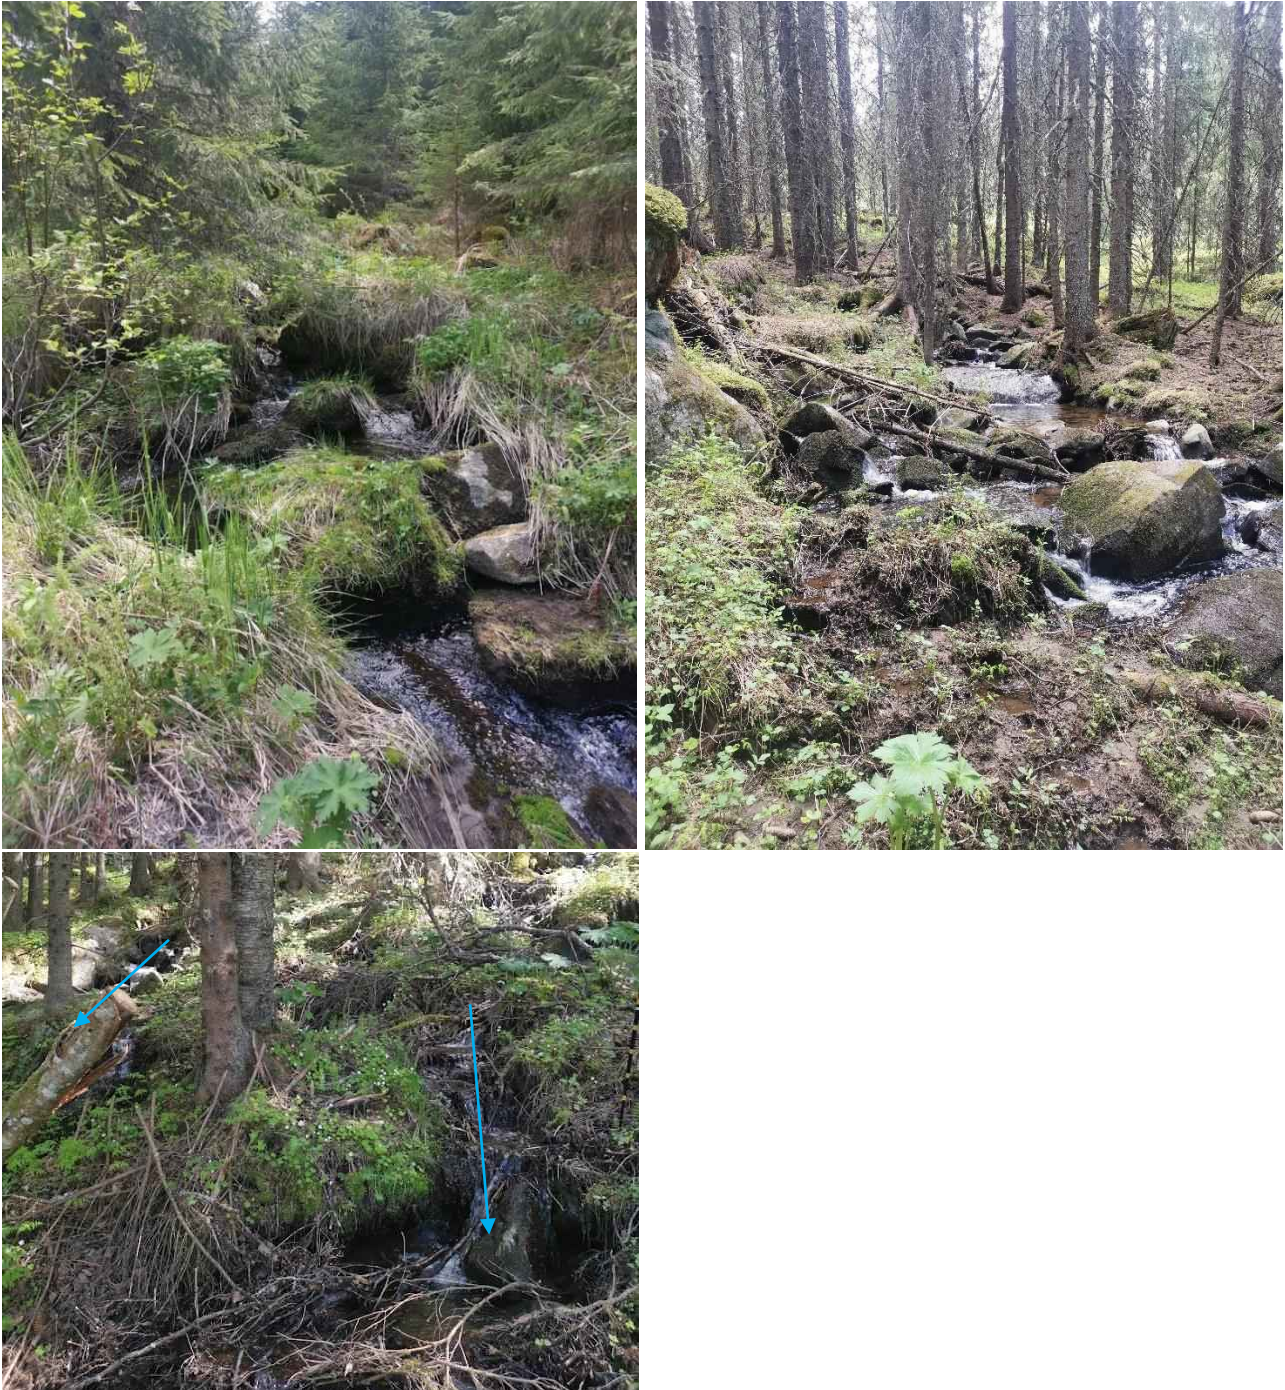
Figur 192: Bildene øverst viser en del av bekken mellom punkt G og Doldaveien. Her ser bekken mer "normal" ut. Bildet nederst viser bekken litt oppstrøms punkt H, der bekken, basert på spor i området rundt, antas å ta flere veier i en flomsituasjon. Dette gir potensiale for å tiltransportere masser ned til stikkrenna i punkt H.

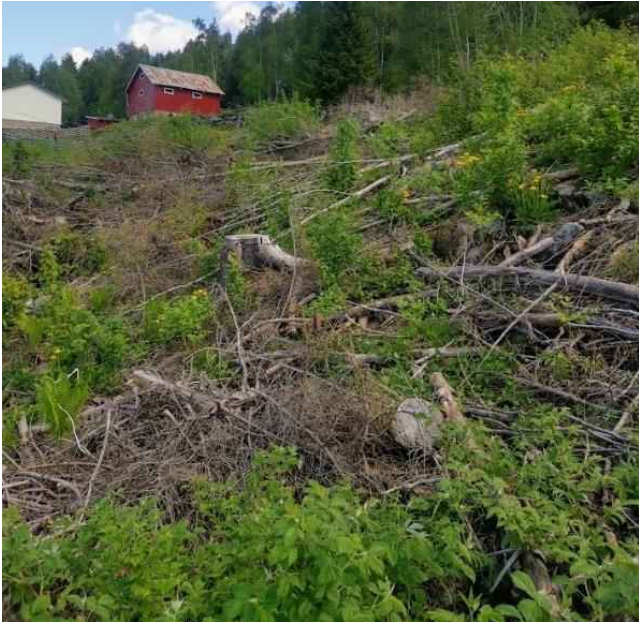
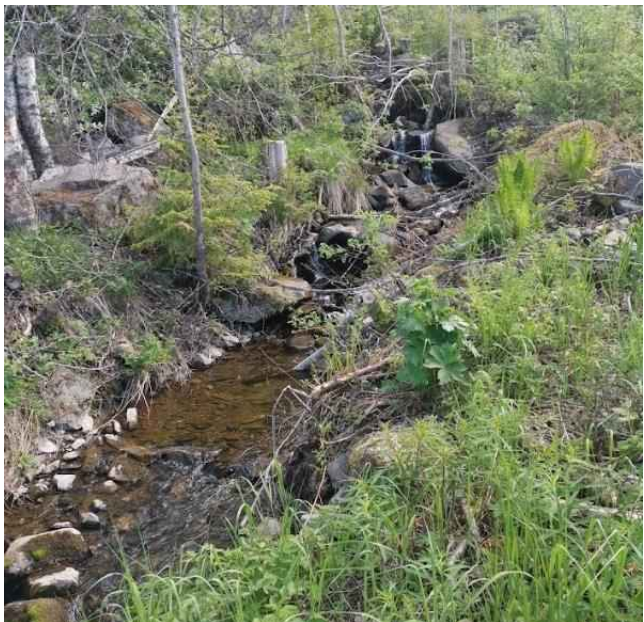
Figur 193: Mye hogstavfall, kvist og sedimenter i bekkeløpet oppstrøms punkt H, som kan føre til gjentetting av bekkeløp og stikkrenner nedstrøms, med økt fare for vann på avveie.

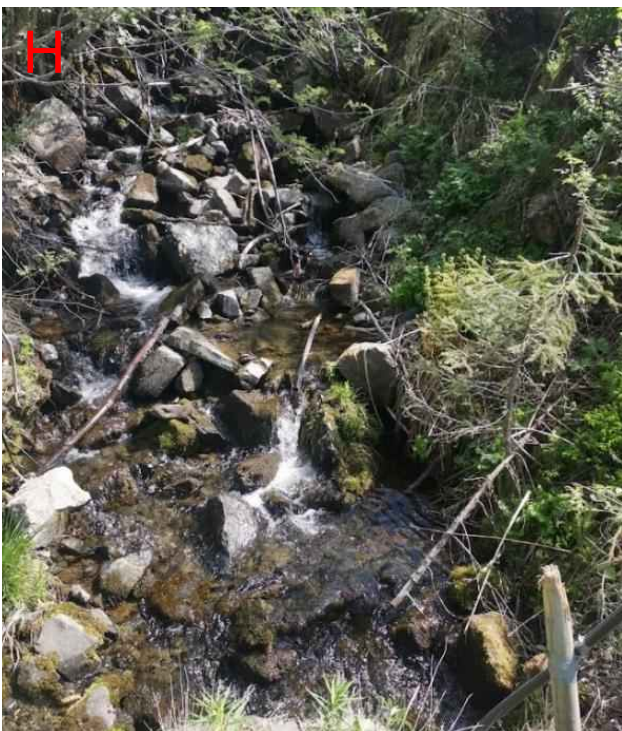
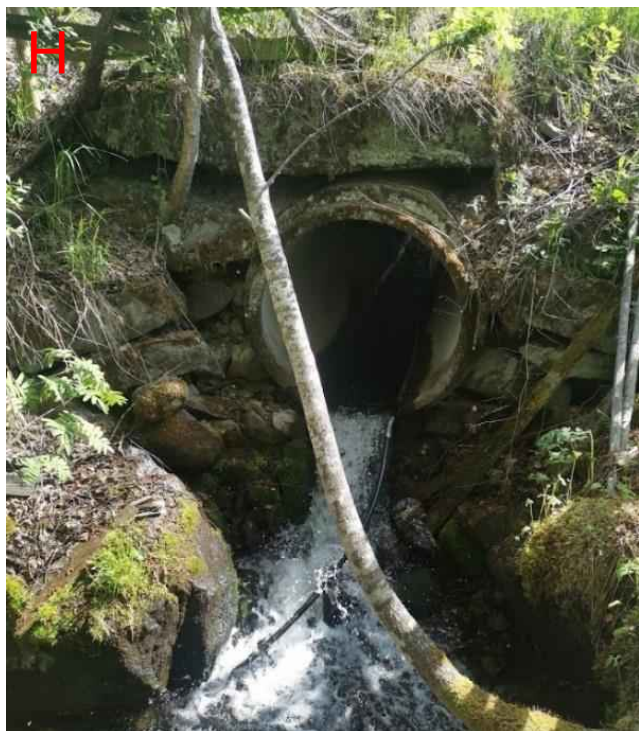
Figur 194: På strekket ovenfor stikkrenna (1000 mm) gjennom Fjellstadvegen er det mye hogstavfall i bekken. Bildet til venstre viser den nederste delen av dette strekket, og man kan så vidt skimte innløpet til stikkrenna. Hogstavfall kan føre til at bekken tar nye veier, noe som videre kan føre til erosjon og transport av løsmasser ned til stikkrenna hvor det kan gå tett, ev. at det demmes opp lenger opp i bekken og at vann tar ukontrollert på avveie. Flomvann kan da drenere nedover langs Fjellstadvegen og mot Bjørge. Bildet til høyre viser utløpet av stikkrenna i punkt H.

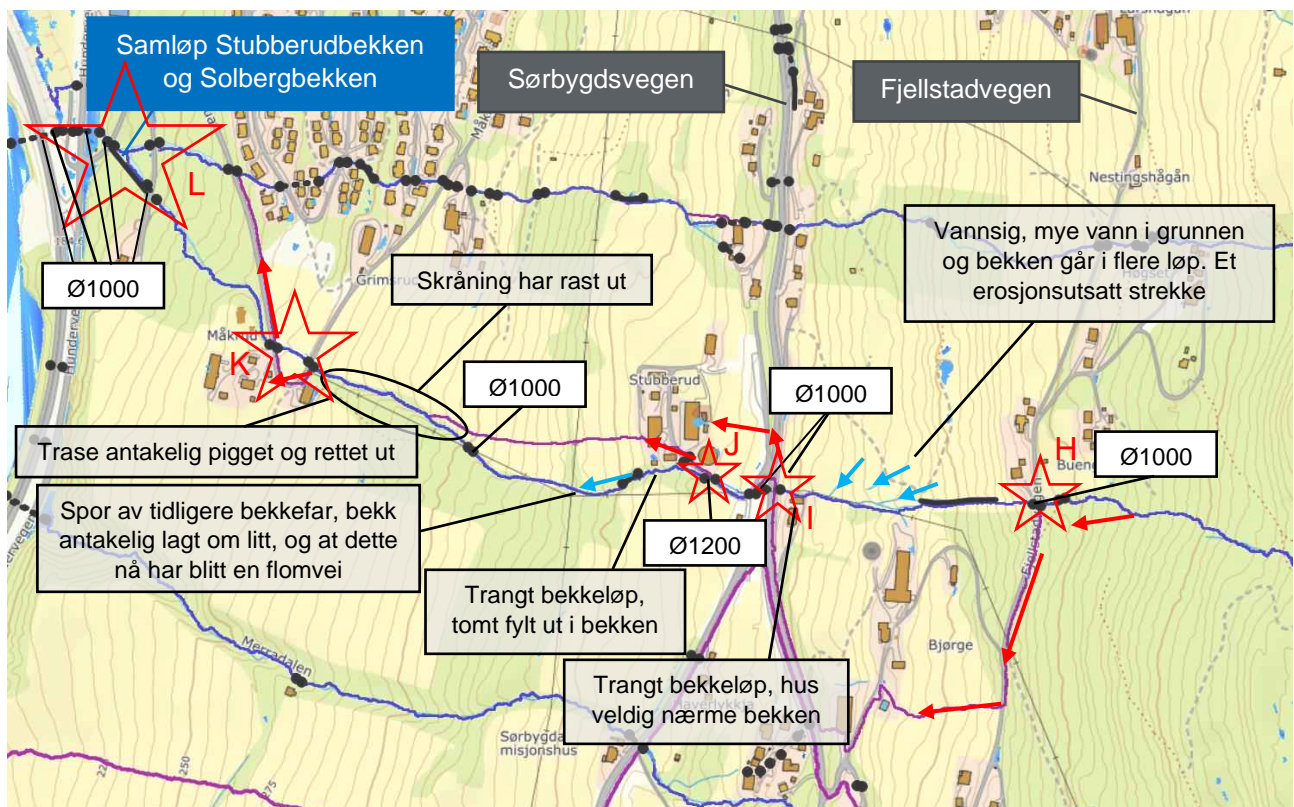
Området har mange sårbare stikkrenner, hvor konsekvensen av tiltetting blant annet kan være at vann tar på avveie mot bebyggelse, som vist i Figur 195. Strekket er generelt sårbart med tanke på massetransport ned mot stikkrennene som fører Stubberudbekken gjennom Hundervegen og E6. Figur 196 – 202 viser bilder fra strekket.

Figur 195: Sårbare punkter på strekket. Blå piler viser flomveier, myrsig, drenering eller andre tilførsler av vann som ble observert. Røde piler viser der vann kan ta ukontrollert på avveie og gjøre skade.

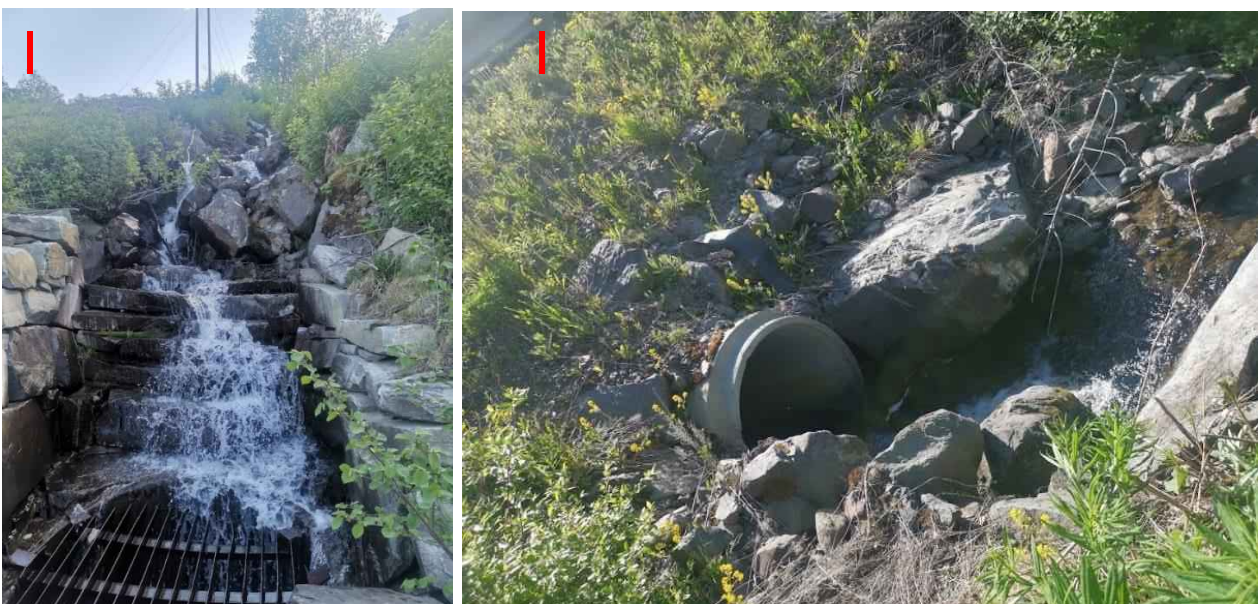
Figur 197: Inn- og utløpet til stikkrenna (1000 mm) i punkt I igjennom Sørbygdsvegen.

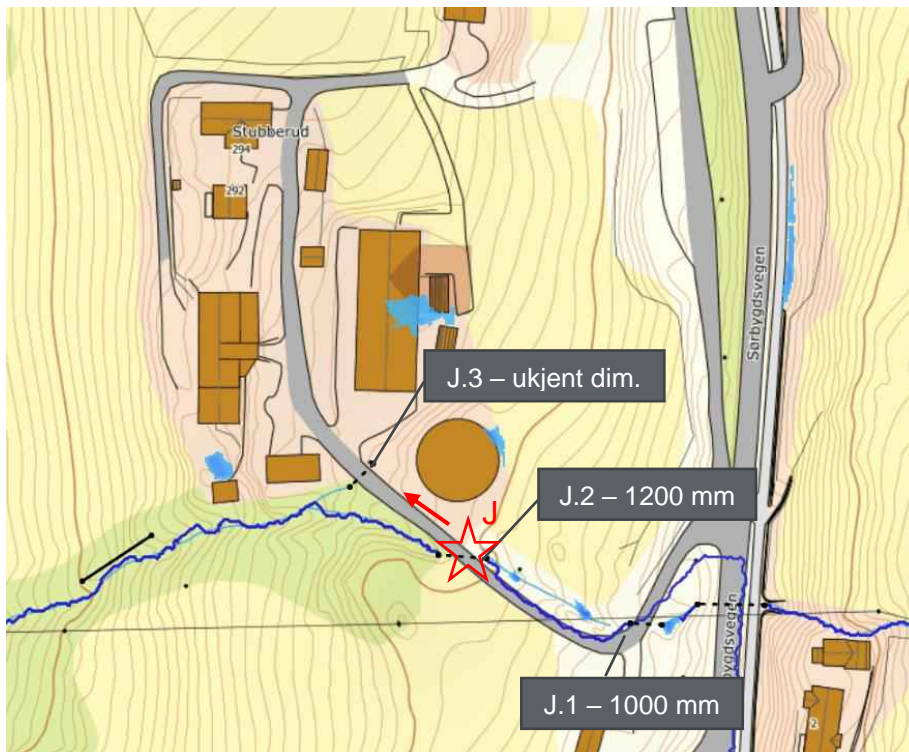
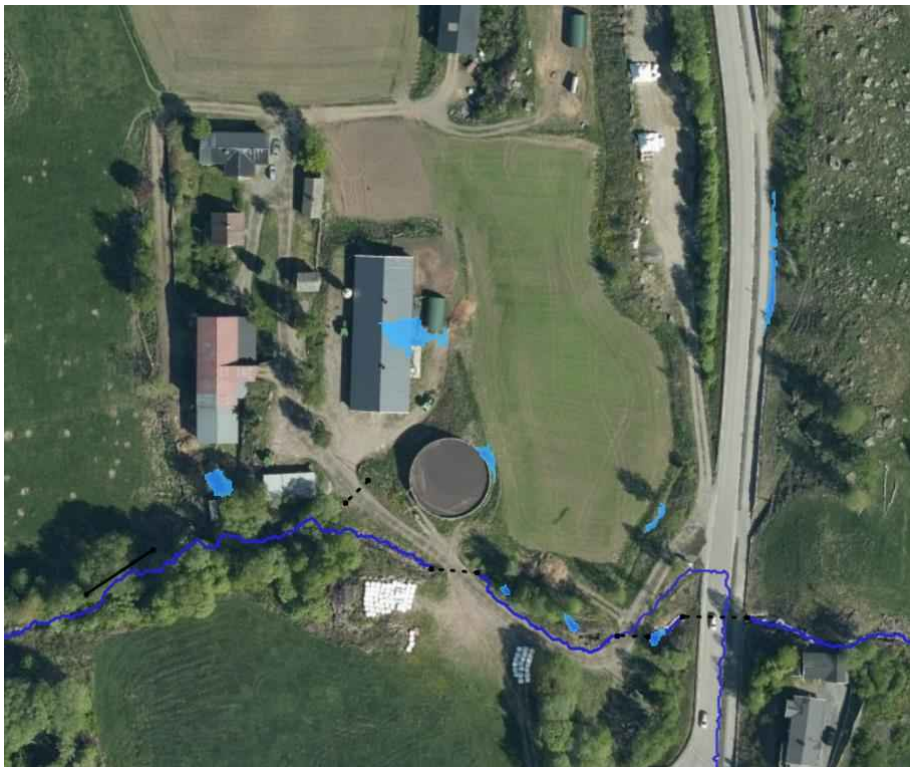
Figur 198: Oversikt over situasjonen rundt punkt J, som viser hvor bildene av punkt J er tatt fra.

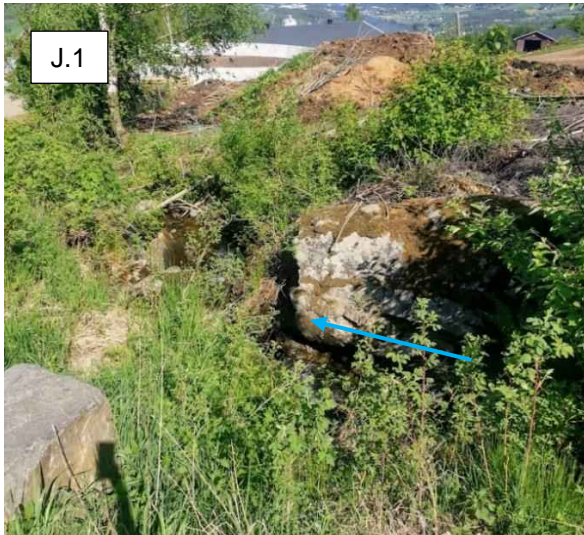
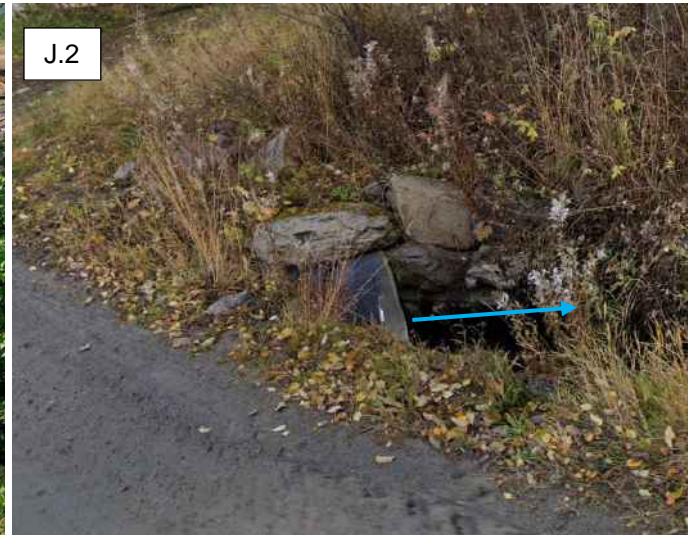
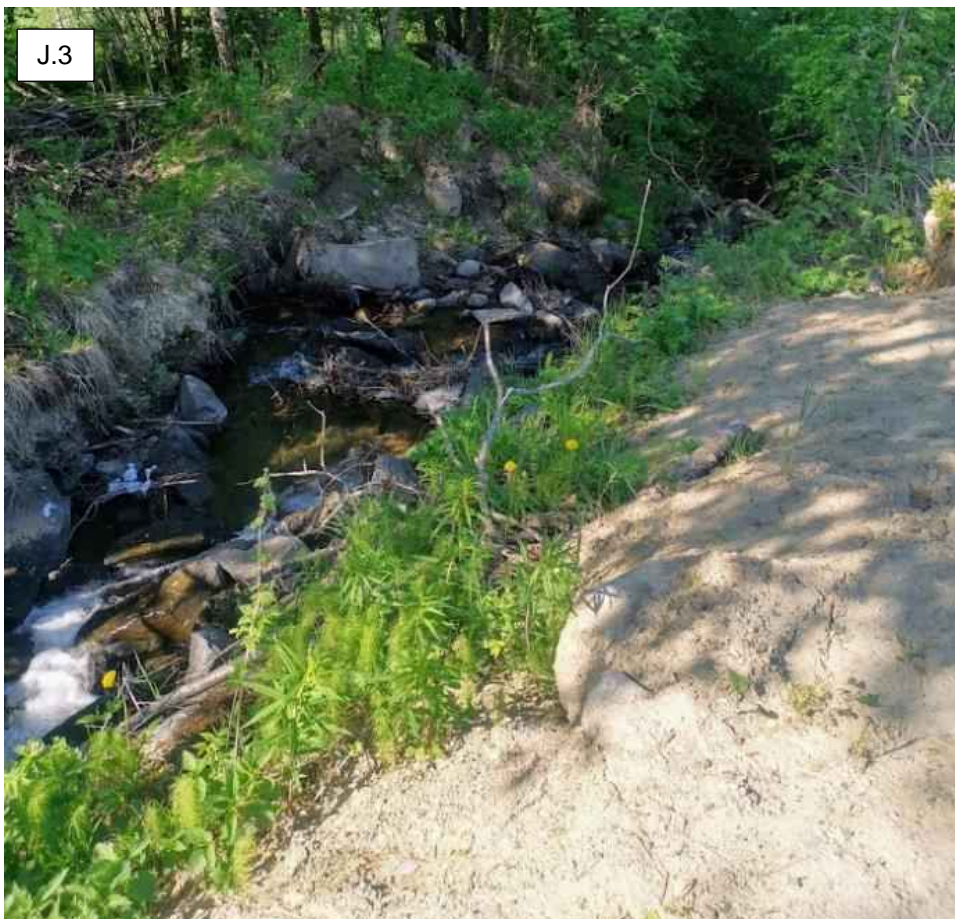
Figur 199: Bilde J.1 viser strekket mellom punkt I og J der bekken er veldig preget av hogstavfall og andre tiltransporterte masser. Dersom denne stikkrenna (1200 mm) i punkt J, vist i bilde J.2 (bilde av utløpet hentet fra Google Street View, tatt i oktober 2019), går full eller tettes, kan vann ta på avveie mot gården nedstrøms. Bilde J.3 viser at nedstrøms utløpet til stikkrenna i punkt J er tomten fylt ut nesten helt uti bekken, som gir fare for at disse massene eroderer og blir skylt med bekken i en flomsituasjon med fare for å tette stikkrenner eller endre bekkeløpet nedstrøms.

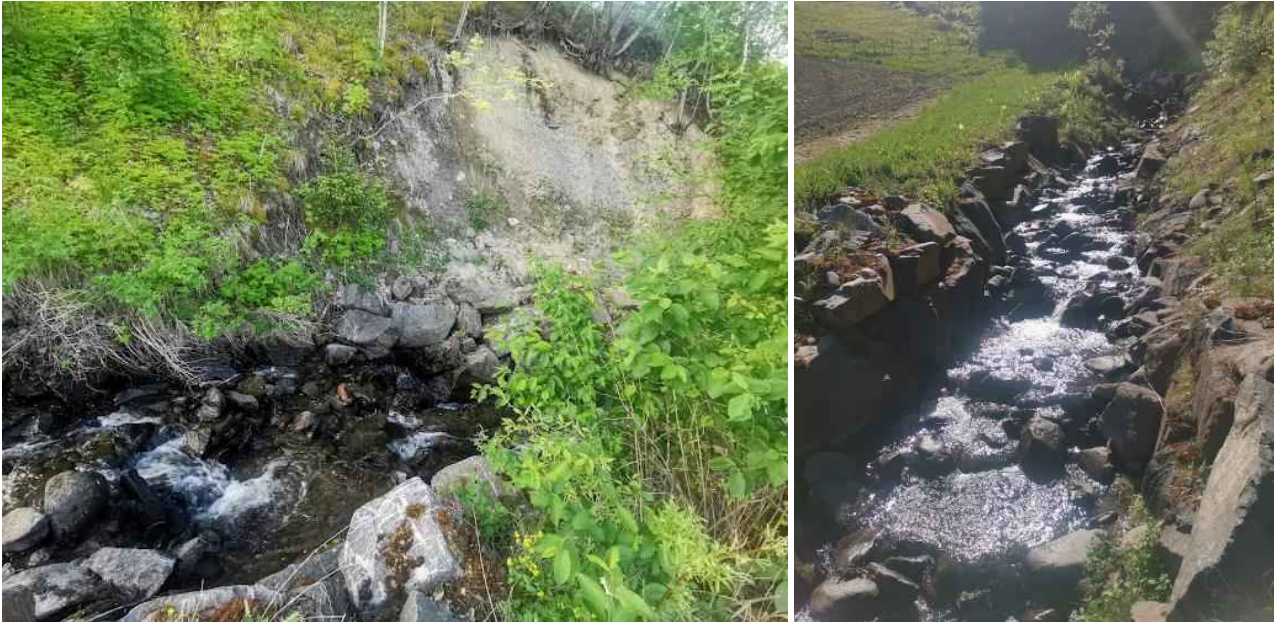
Figur 200: Bildet til venstre viser en skråning som har rast ut i bekken like oppstrøms Måkrud/punkt K. Erosjon i skråningene kan bla. skyldes at bekken har fått større fart. Stikkrenner og bekkeløp nedstrøms kan bli gjentettet av massene. Strekket vist til høyre er et strekke av bekken som antakelig er pigget ut og rettet ut, noe som bidrar til å gi bekken større fart.

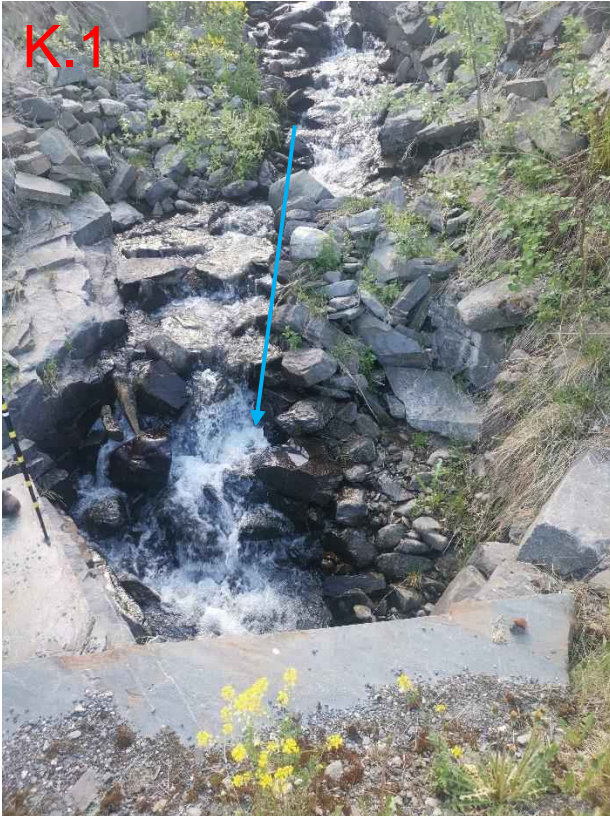
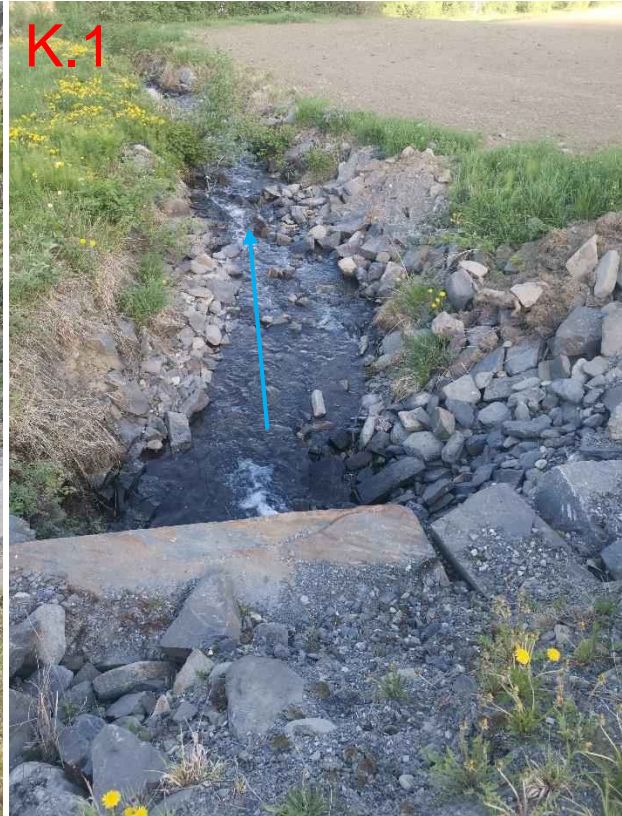
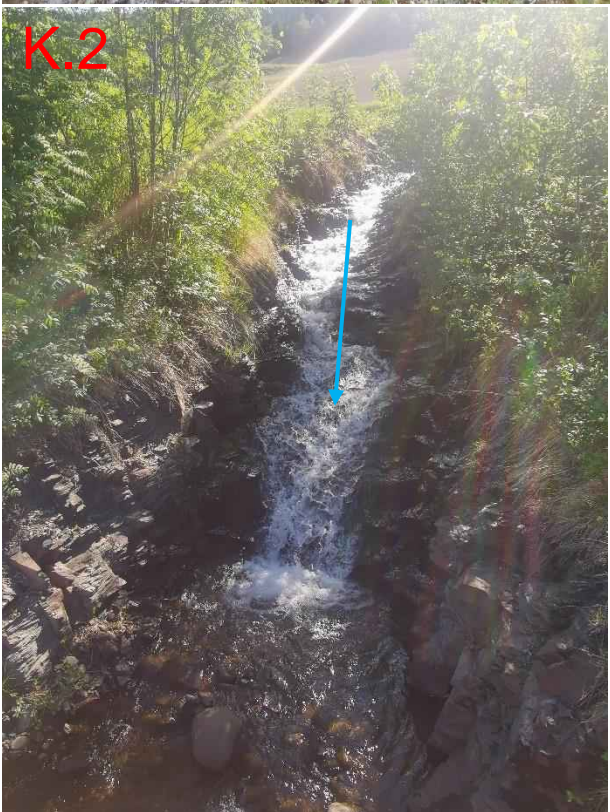
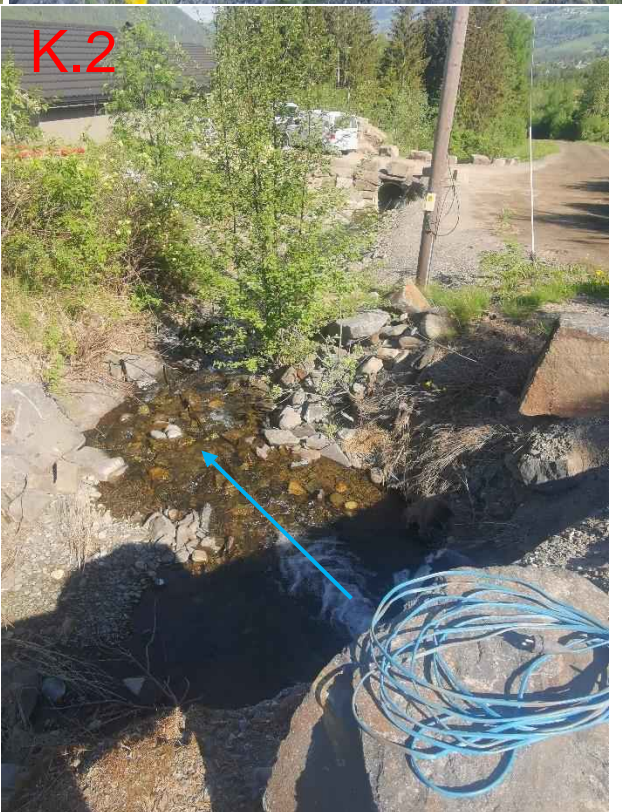
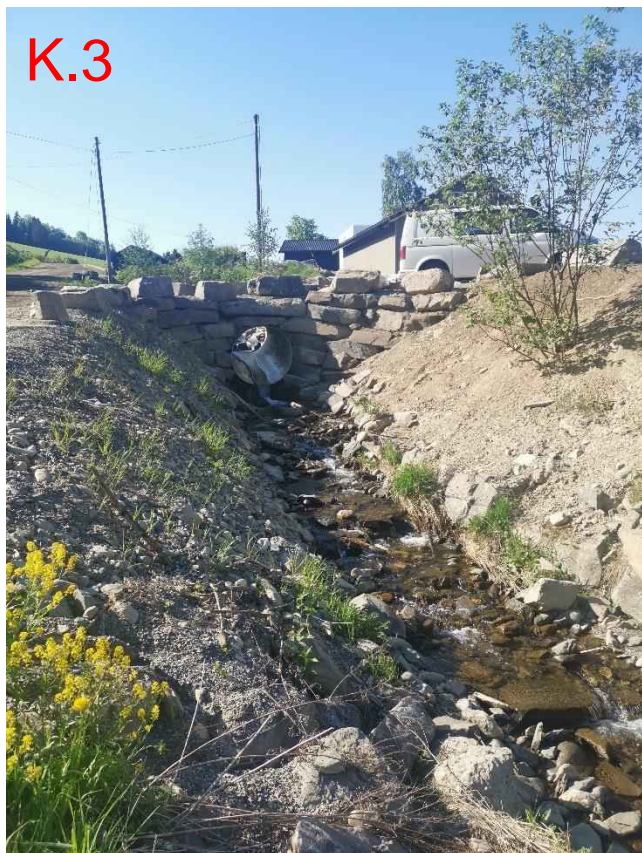
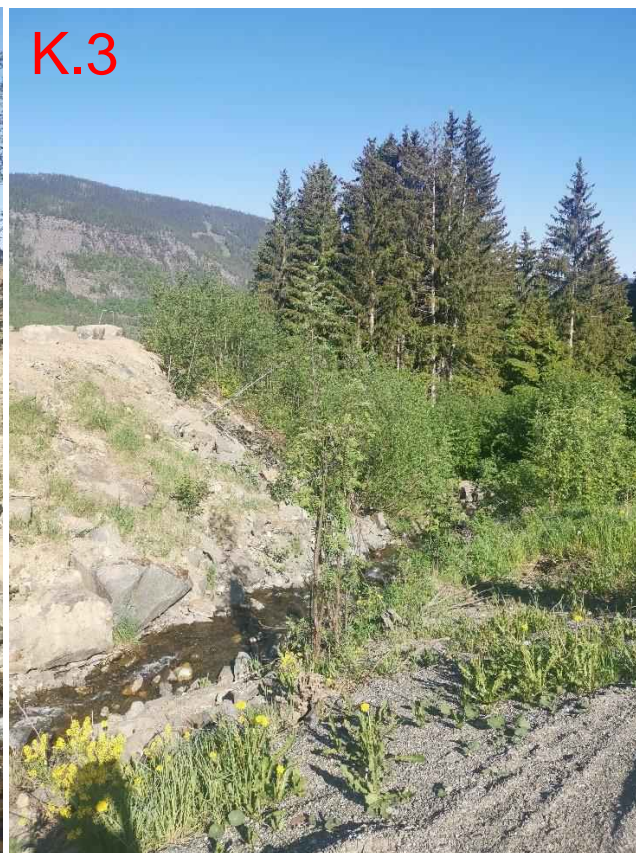
Figur 201: Bildene viser de tre stikkrenne, punkt K.1, K.2 og K.3, som fører Stubberudbekken gjennom området Måkrud. De to stikkrennene lengst oppstrøms, K.1 og K.2, er på 1000 mm, mens K.3 (den som går gjennom steinbrua) er 1600 mm. K.3 er så ny at den ikke er lagt inn i kartet enda. Dersom en av stikkrennene tettes eller går full kan vann ta på avveie mot bebyggelsen i området. Dersom vannet tar på vei langs Måkrudgutua havner det i Solbergbekken, hvor stikkrenna antakeligvis ikke er dimensjonert for å håndtere flomvann fra Stubberudbekken. Da kan vannet ta videre mot bebyggelsen langs Hundervegen. Like nedstrøms punkt K.3 er det fylt ut mye løsmasser helt ut i bekken. Det er her stor fare for erosjon og utrasing, blant annet på grunn av at skråningen er så bratt og at bekken har fått mindre plass i en flomsituasjon. Kantsonene er også ødelagt. Så her er det mye løsmasser tilgjengelig for videretransport nedstrøms, som øker sårbarheten og faren for skader nedstrøms.

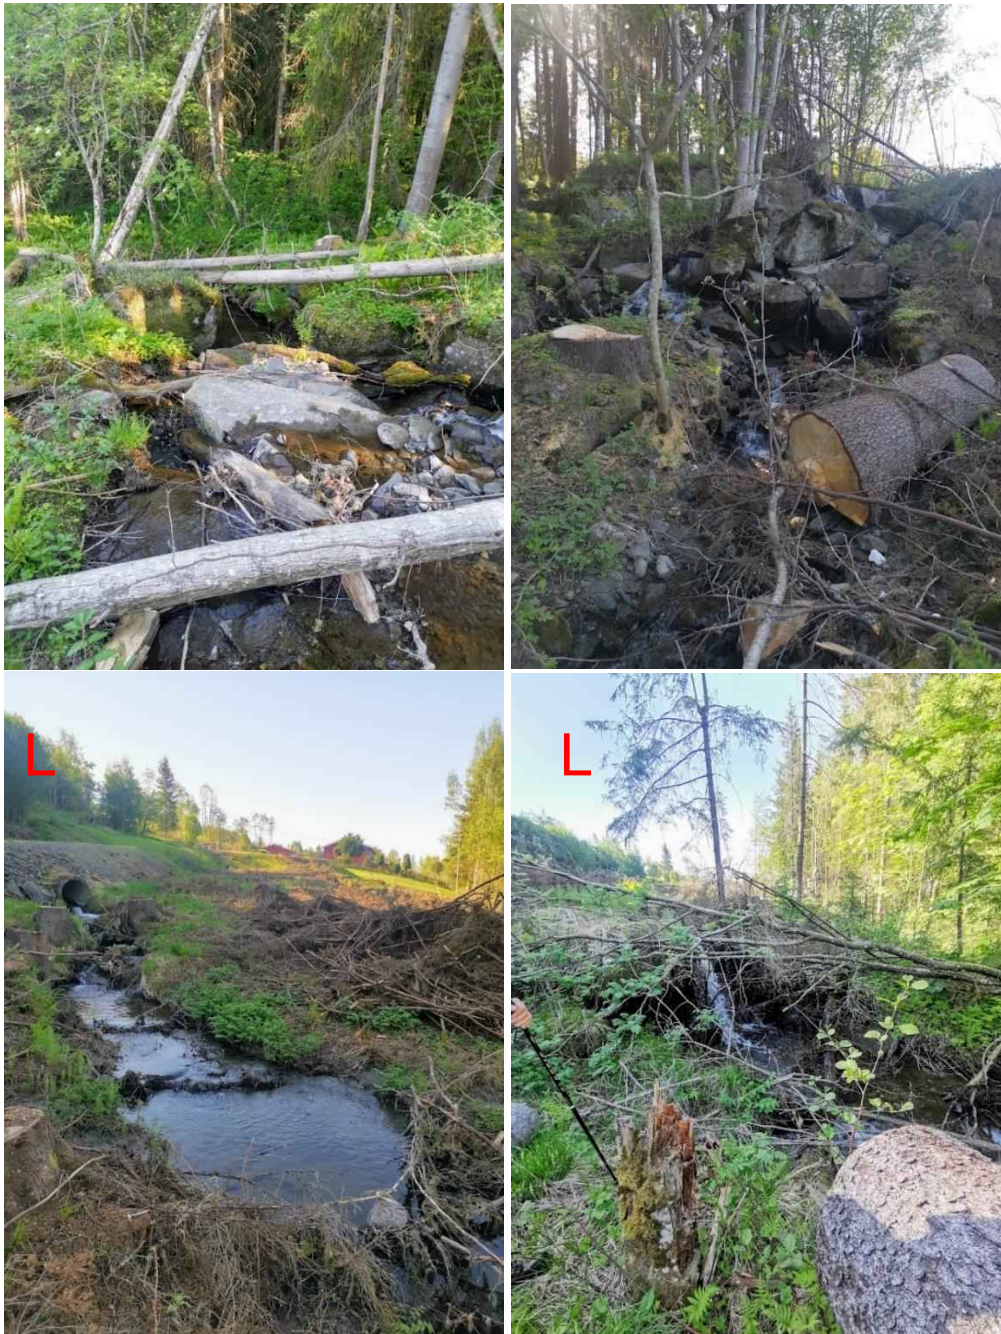
Figur 202: De to øverste bildene viser bekkeløpet mellom «hovedvegen» Måkrudgutua og adkomstvegen til Måkrudgutua 11. De to nederste bildene viser bekkeløpet mellom adkomstvegen til Måkrudgutua 11 «hovedvegen» Måkrudgutua. Dersom stikkrenna (1000 mm) gjennom Måkrudgutua går full eller tettes vil vann antakelig renne over i Solbergbekken, ev. over vegen og ende opp i Stubberubekken igjen. Nedstrøms stikkrenna og mot Hundervegen og E6 er det potensiale for en flomskredbekk. Her er det mye massetransport og litt flatere områder, og hvis vannet demmes opp er det potensiale for at det kan utløse et flomskred. Det er viktig infrastruktur nedstrøms, og dermed er dette vurdert som et svært sårbart område. Det er mye tegn til erosjon, og store krefter i sving fra vannet da det «koker» i bekkeløpet. Ved en flom kan sikkerheten til E6 være utsatt.

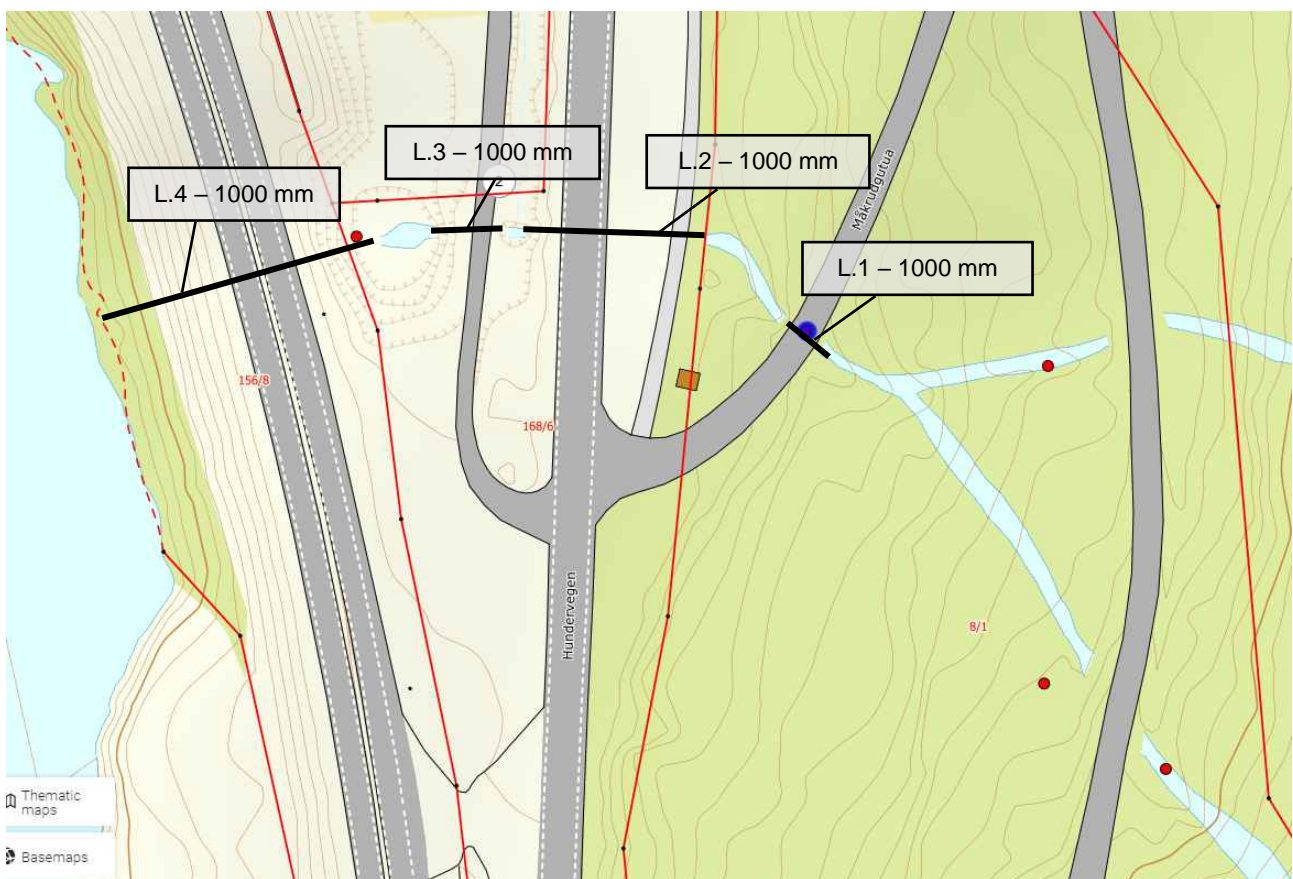
Etter samløpet med Solbergbekken er det et vesentlig større nedbørfelt som belaster stikkrennene videre. Alle stikkrennene videre nedstrøms er sårbare fordi de er ganske små, sårbare for gjentetting og de krysser kritisk infrastruktur. Dette gjelder særlig L.2 og L.4 som krysser Hundersætervegen og E6, og det er disse det er gjort kapasitetsvurderinger av. Ifølge vegkart.no er det flere stikkrenner langs E6 som kan ta unna for vann på avveie, men det er vanskelig å vite hvordan de vil tåle ekstra belastning i en flomsituasjon.

Figur 203: Oversikt over de nederste stikkrennene som tar Stubberudbekken gjennom Måkrudgutua, Hundervegen og E6.

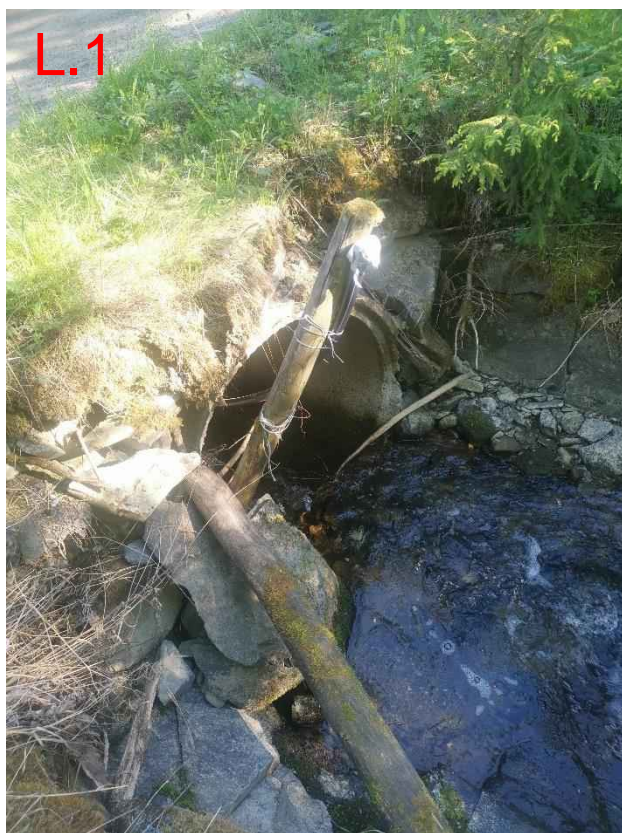
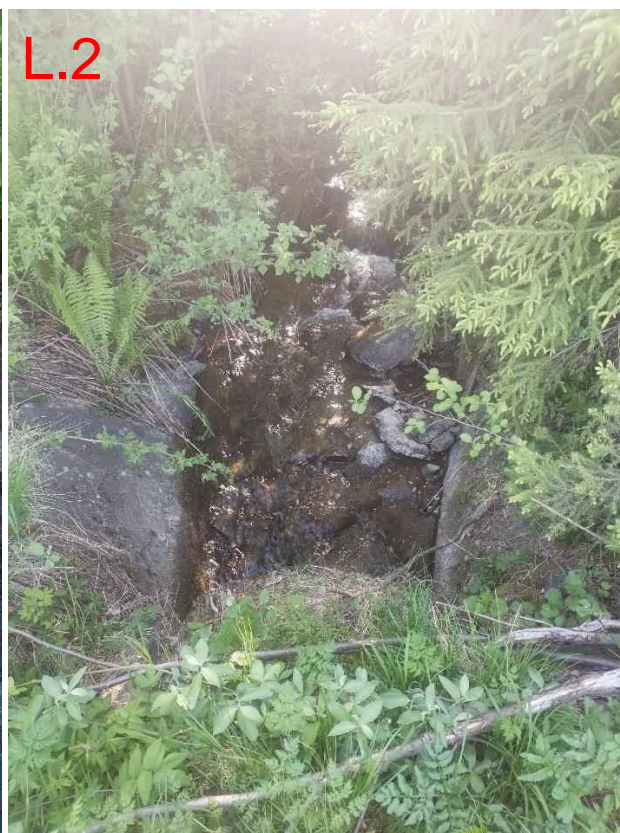
Figur 204: Innløpene til stikkrenne L.1 (1000 mm) og L.2 (1000 mm).

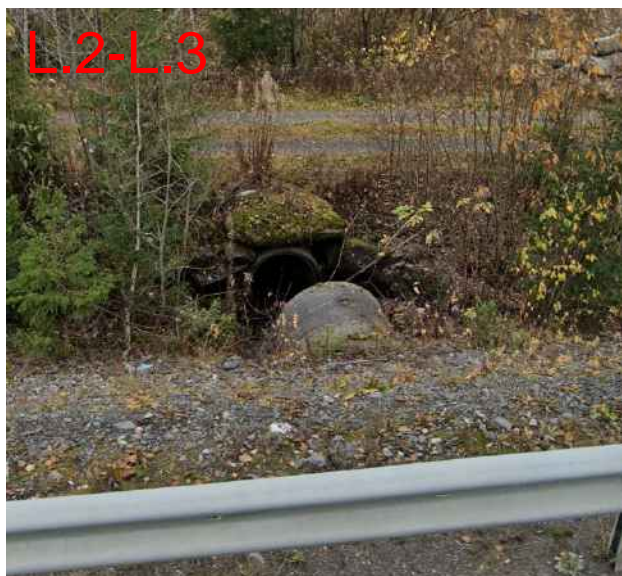
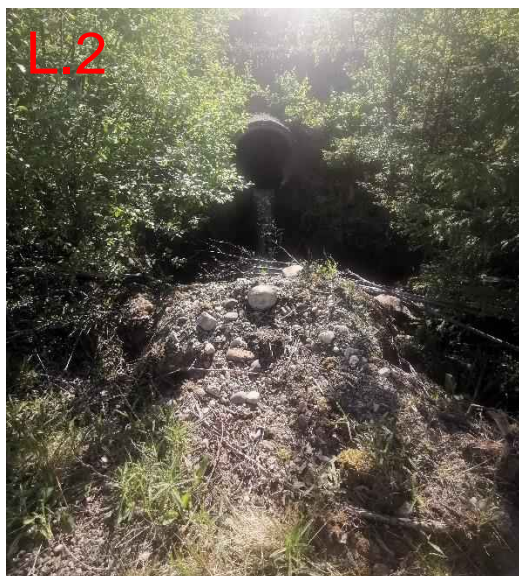
Figur 205: Bildet til venstre er hentet fra Google Street View (tatt oktober 2019) og viser «overgangen» mellom stikkrenne L.2 (1000 mm) og L.3 (1000 mm, erosjonsskadet). Bildet til høyre viser utløpet til stikkrenne L.2.

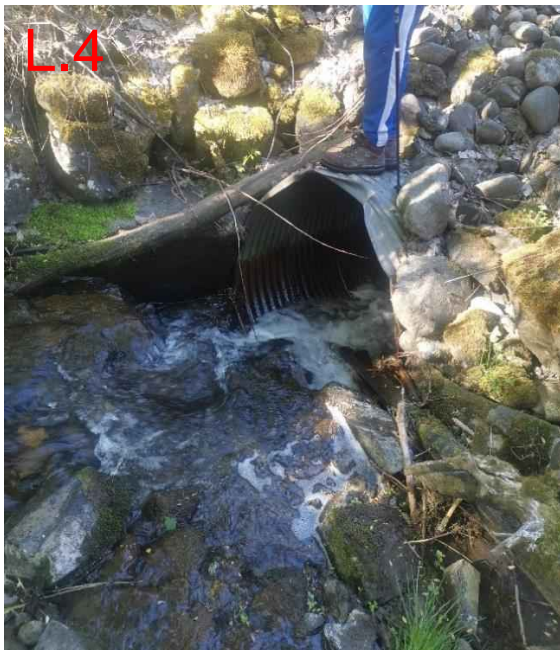
Figur 207: Innløpet til stikkrenne L.4 (1000 mm). Det er et sårbart innløp, med bl.a. sedimenter foran innløpet.

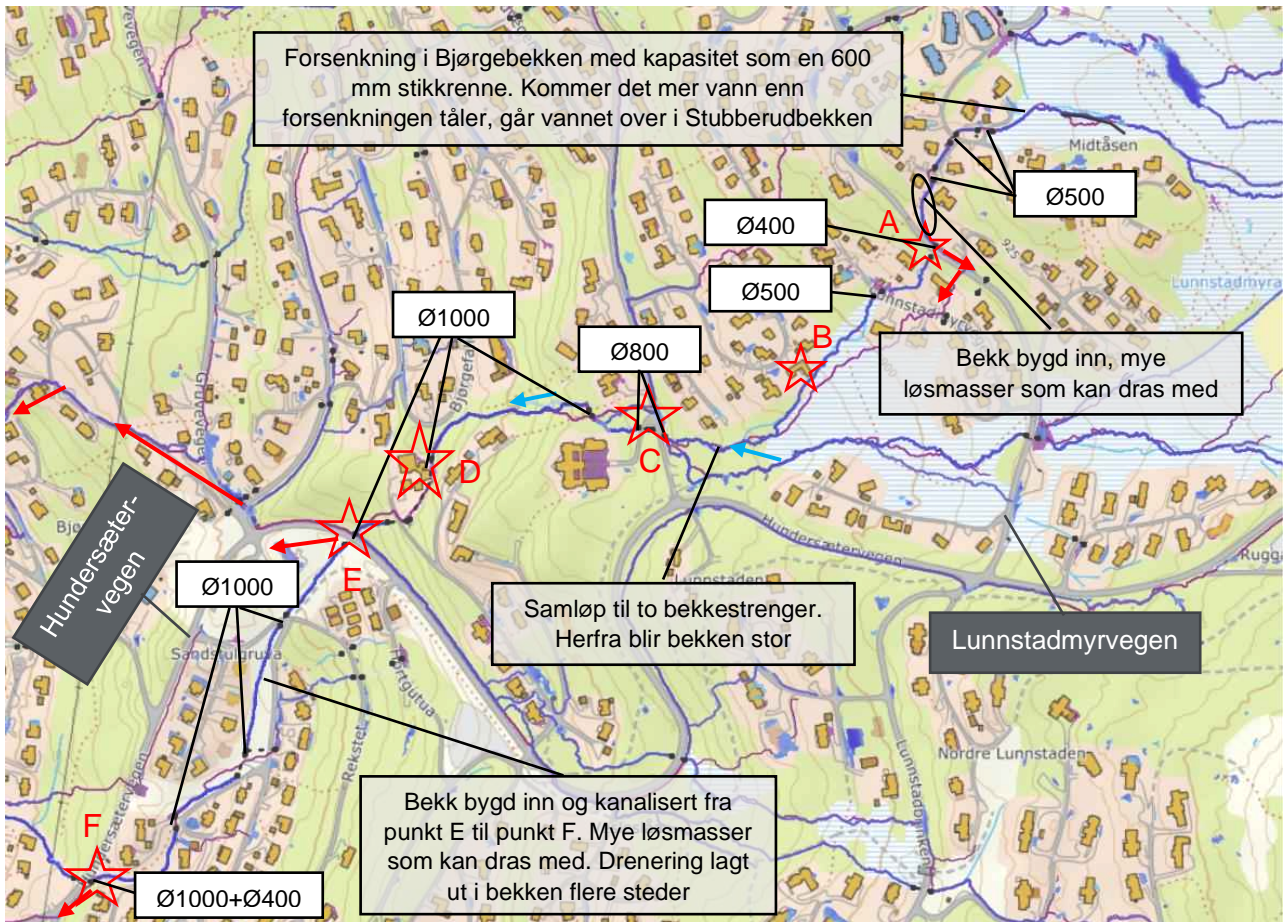
Strekket bærer preg av at det er bygd og fylt ut nærme bekken, og den har fått mindre plass og blitt mer kanalisert enn det som er naturlig. Bekken bærer preg av at det har erodert og blitt transportert finstoffer som har blitt avsatt nedover i bekkeløpet. Spesielt på strekket E – F er det flere steder drenerør direkte fra hyttene og ut i bekken. Figur 211 viser de sårbare punktene og Figur 212 – 220 viser bilder fra strekket.

Figur 211: Sårbare punkter på strekket. Blå piler viser flomveier, myrsig, drenering eller andre tilførsler av vann som ble observert. Røde piler viser der vann kan ta ukontrollert på avveie og gjøre skade.

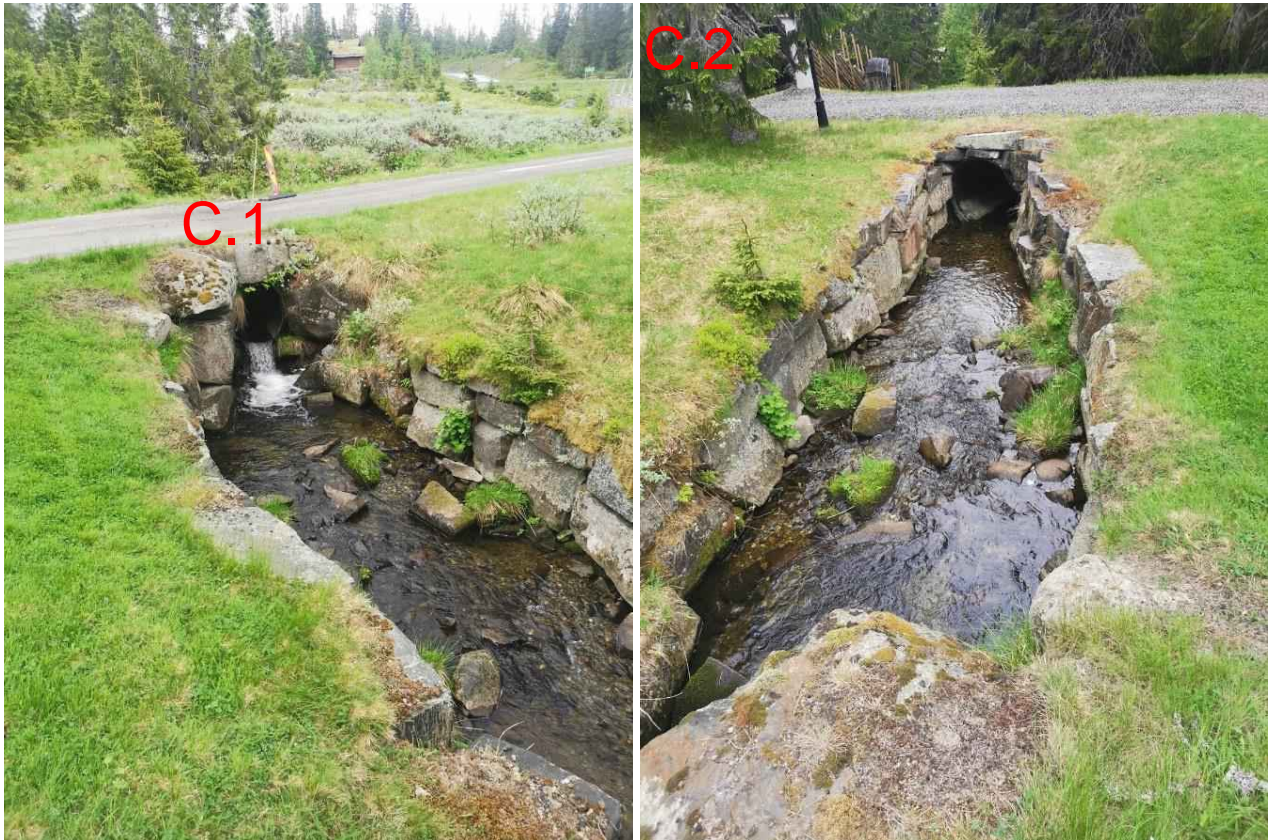
Figur 215: Punkt C, hvor bekken først tas via en stikkrenne (800 mm, C.1) gjennom Vardvegen, kanaliseres, og deretter tas via en stikkrenne (800 mm, C.2) igjennom en adkomstveg til fritidsbebyggelse. I punkt C.2 er stikkrenna klemt litt sammen, og det er erodert en del ved utløpet. Ved utløpet er det i tillegg en del store steinblokker som står i fare for å bli ført med bekken videre i en flomsituasjon. Dette er et sårbart punkt, men vannet vil antakeligvis ta veien tilbake i bekken. Venstre bilde viser utløpet av C1. I det høyre ses innløpet av C2 fra utløpet av C1.

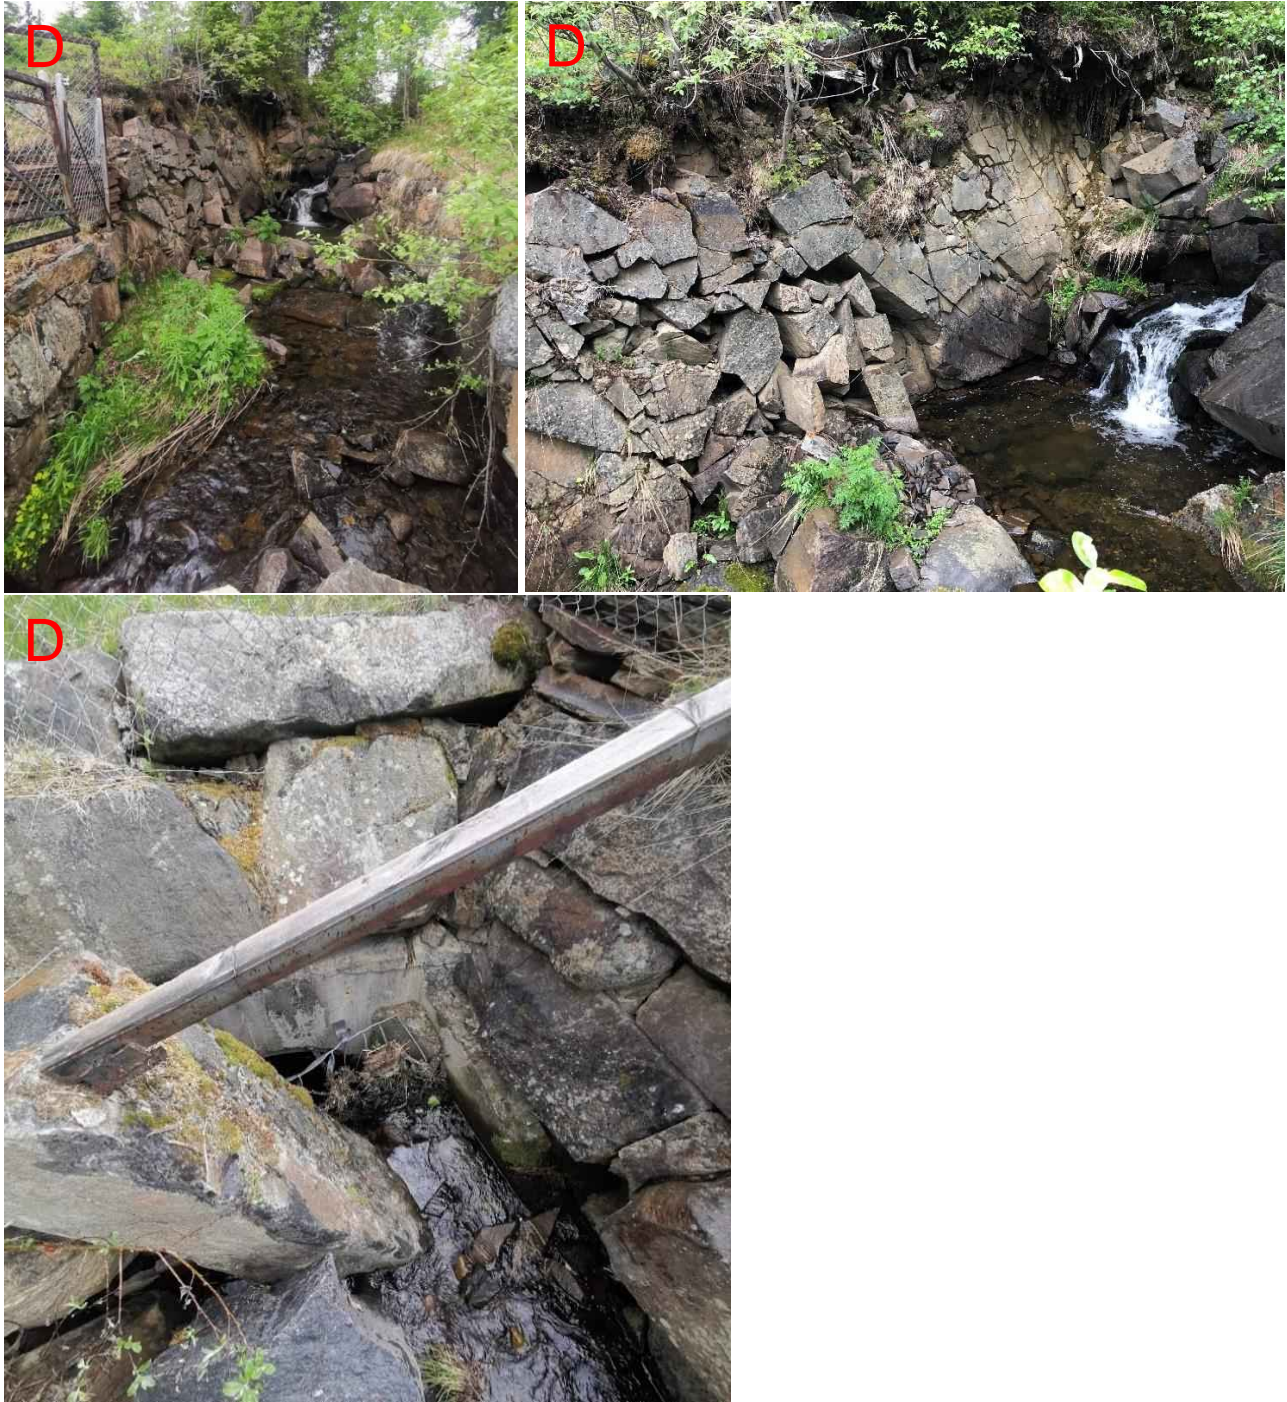
Figur 216: Bekken er lukket under hytten på eiendommen Sæterråket 16. De to øverste bildene viser bekkefarene noen få meter ovenfor innløpet, med bl.a. oppsprukket berg og løsmasser som kan eroderes og fraktes videre nedover i flomsituasjoner. Det nederste bildet viser innløpet til bekken. Det kan skimtes en rist foran innløpet, samt at det har rast ut og erodert, og det er i ferd med det går helt tett. Da er det fare for skader på bebyggelsen, som ligger oppå bekkelukkingen. Det var umulig å måle størrelsen på røret til bekkelukkingen i innløpet, men ved utløpet var den 1000 mm. Ifølge hytteeier har det skjedd flomskader her tidligere. Dette er et svært sårbart område hvor det bør gjøres strakstiltak.
