Øyer kommune

► Sårbarhetsvurdering av bekker i Øyer Sør

Kartlegging av vassdrag og nedbørfelt, og vurdering av sårbare punkter

Oppdragsnr.: 5209948 Dokumentnr.: OV-1 Versjon: J06 Dato: 2022-03-07

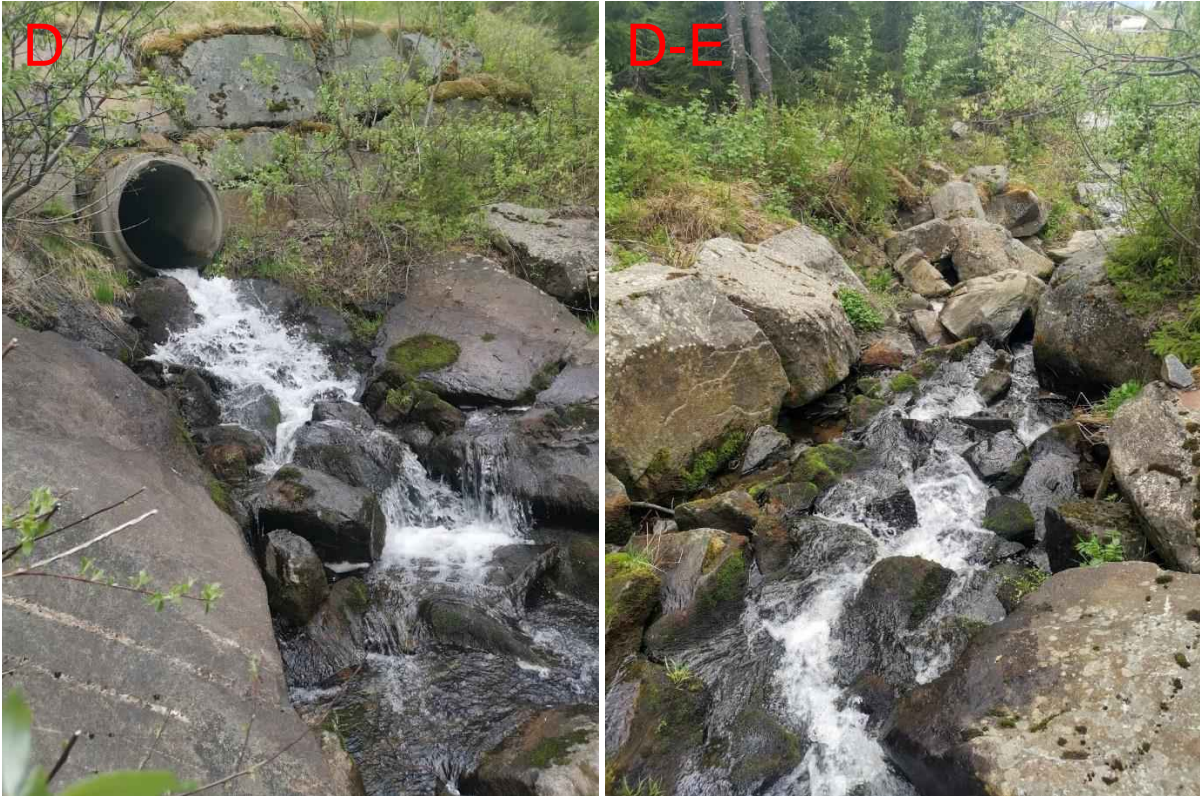
Figur 217: Utløpet av stikkrenne (1000 mm) i punkt D, samt strekket mellom punkt D og punkt E. Det er flere store steiner i bekkeløpet som kan bli dratt med ned mot stikkrenna gjennom Hundesætervegen, som er en sårbar stikkrenne.

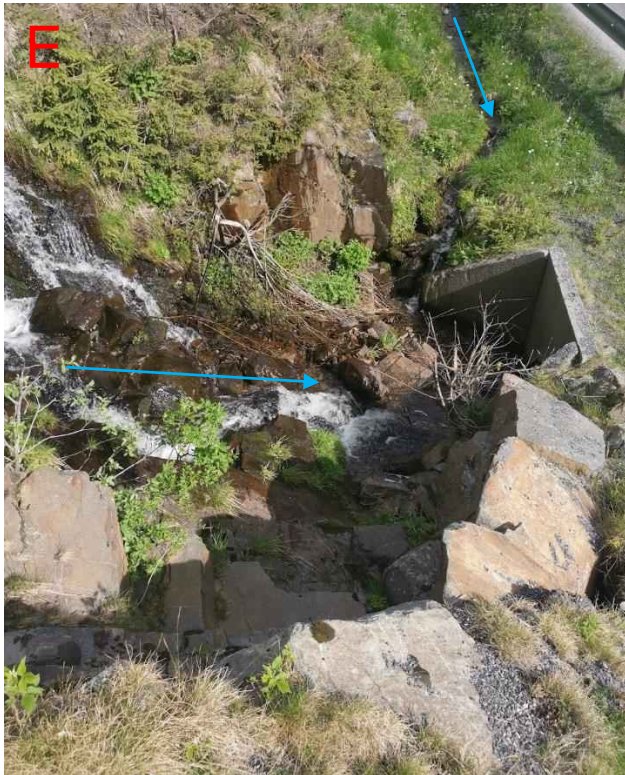
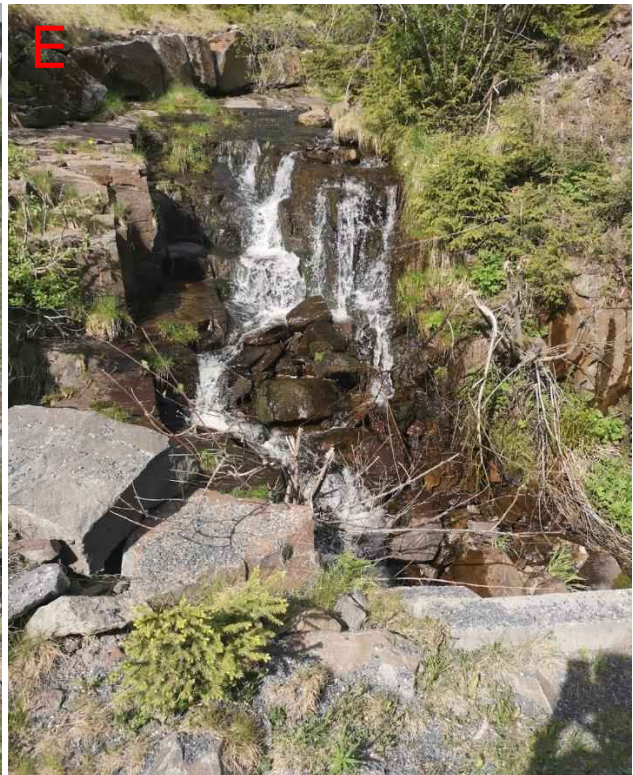
Figur 218: Stikkrenna (1000 mm) gjennom Hundersætervegen ved ca. 812 moh. er sårbart og kritisk, fordi vannet kan renne på avveie ned gjennom hytteområdene ved Bjørgegruva og til Bjørgesætra, samt videre ned til den nordlige delen av Bjørgebekken, dersom stikkrenna går full eller tettes. Det er veldig mange store steiner og mye løsmasser i bekkeløpet oppstrøms som kan bli ført ned med bekken i en flomsituasjon og tette stikkrenna. Det er bygd opp en slags flomvoll av steinblokker på den nordlige siden av inntaket til stikkrenna, vist til venstre i bildet til høyre, noe som kan tyde på at det har vært vann på avveie her før.

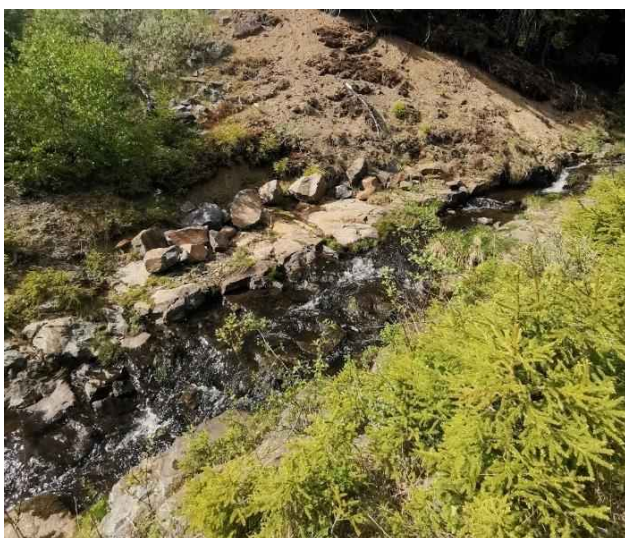
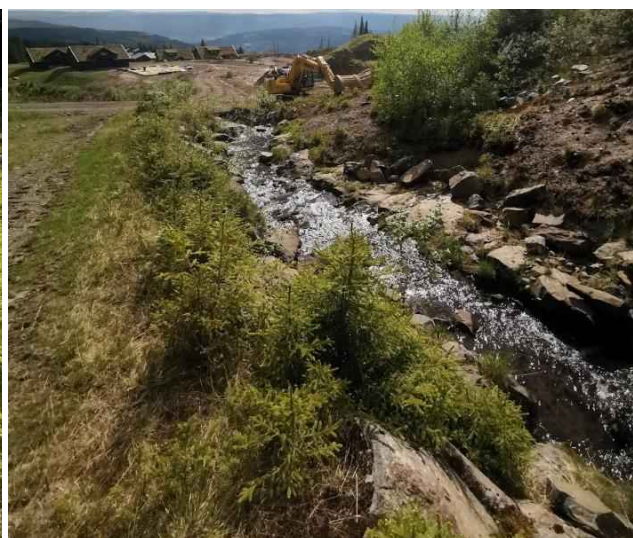
Figur 219: Ca. 100 m nedstrøms punkt E, ved Sandstulgruva, er det fylt opp med løsmasser (mye finstoff) nesten helt ut i bekken, og bekken bærer preg av kanalisering.

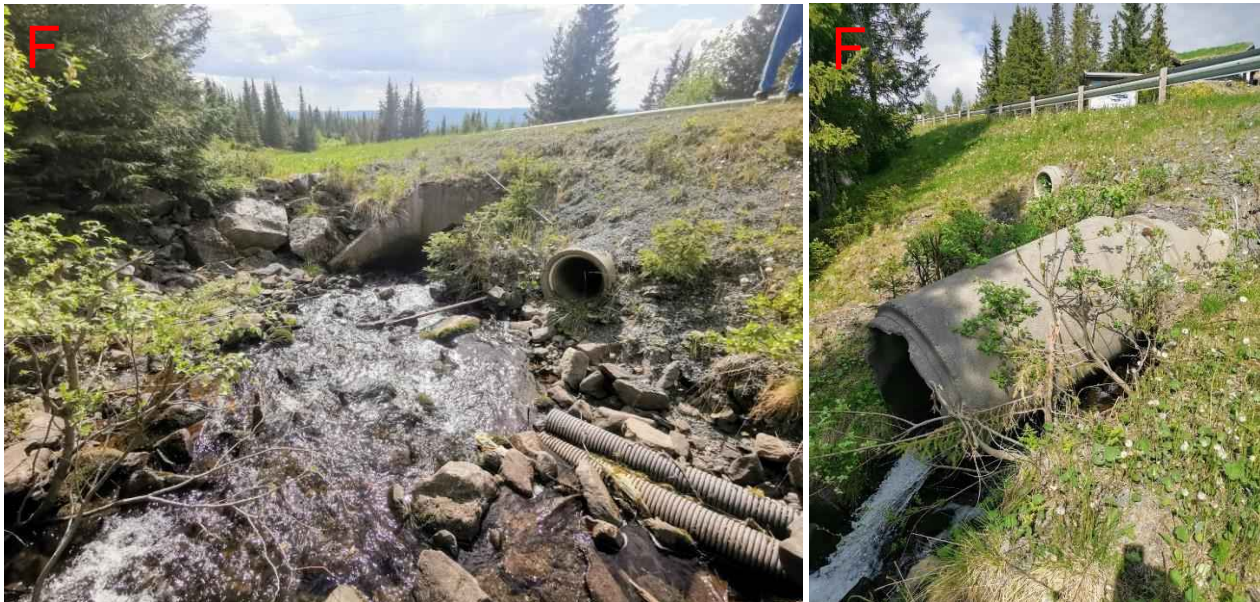
Figur 220: Bildet til venstre viser innløpet til stikkrenna (1000 mm) med vingemur, samt innløpet til flomoverløpet (400 mm), som fører Bjørgebekken gjennom Hundersætervegen ved ca. 760 moh. Innløpet er sårbart, da det er mye løsmasser, søppel og hogstavfall oppstrøms som kan tette stikkrenna, samt at bekken er kanalisert oppstrøms i bekkeløpet som gjør at vannet får stor fart. Oppstrøms stikkrenna ble det også registrert mange taknedløp/drensrør som er lagt helt ut i bekken. Dersom stikkrenna går full eller tettes vil vannet sannsynligvis ta på avveie over i Skalmstadbekken. Ved utløpet av stikkrenna, vist i bildet til høyre, er et skjøt av stikkrenna løsnet, og vil sannsynligvis rase ut i neste flom. Det burde vært gjort en opprydning både ved inn- og utløpet, samt rehabilitering av stikkrenna.

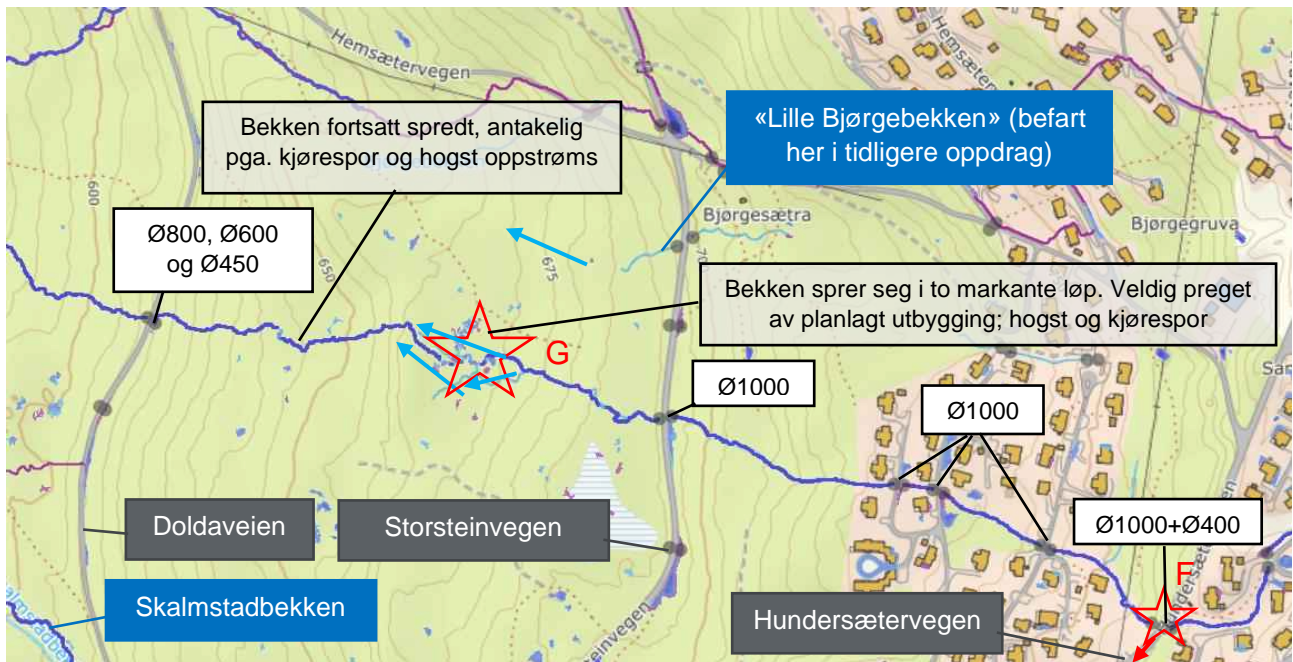
Figur 221 viser en oversikt over strekket. Oppstrøms Storsteinvegen bærer Bjørgebekken fortsatt preg av at det er bygd helt inn til bekken, store steinblokker og andre løsmasser i bekken, samt at bekken er kanalisert. Videre fra Storsteinvegen og til Doldaveien er hele Bjørgebekken rasert på grunn av planlagt utbygging som ikke har tatt hensyn til bekken, bl.a. kjørespor og snauhogging hvor hogstavfallet er blitt latt liggende. Bekken har blitt veldig spredt. Bekken er ikke hensyntatt ved anleggsarbeidene i området, og det er blitt lagt en anleggsvei/skiløypetrase rett over bekken som har blitt vasket ut og løsmassene har blitt ført ned med Bjørgebekken. Massene vil sedimentere i bekkeløpet, og tette igjen hulrom i løsmassene både her og lenger ned i bekketraseen, hvor bekken ellers ville drenert og infiltrert i og blitt fordrøyd. Figur 222 og 223 viser bilder fra noen av disse områdene.

Figur 221: Sårbare punkter på strekket. Blå piler viser flomveier, myrsig, drenering eller andre tilførsler av vann som ble observert. Røde piler viser der vann kan ta ukontrollert på avveie og gjøre skade. Områdene ved «Lille Bjørgebekken» er befart tidligere i forbindelse med reguleringsplan for Bjorgesætra.

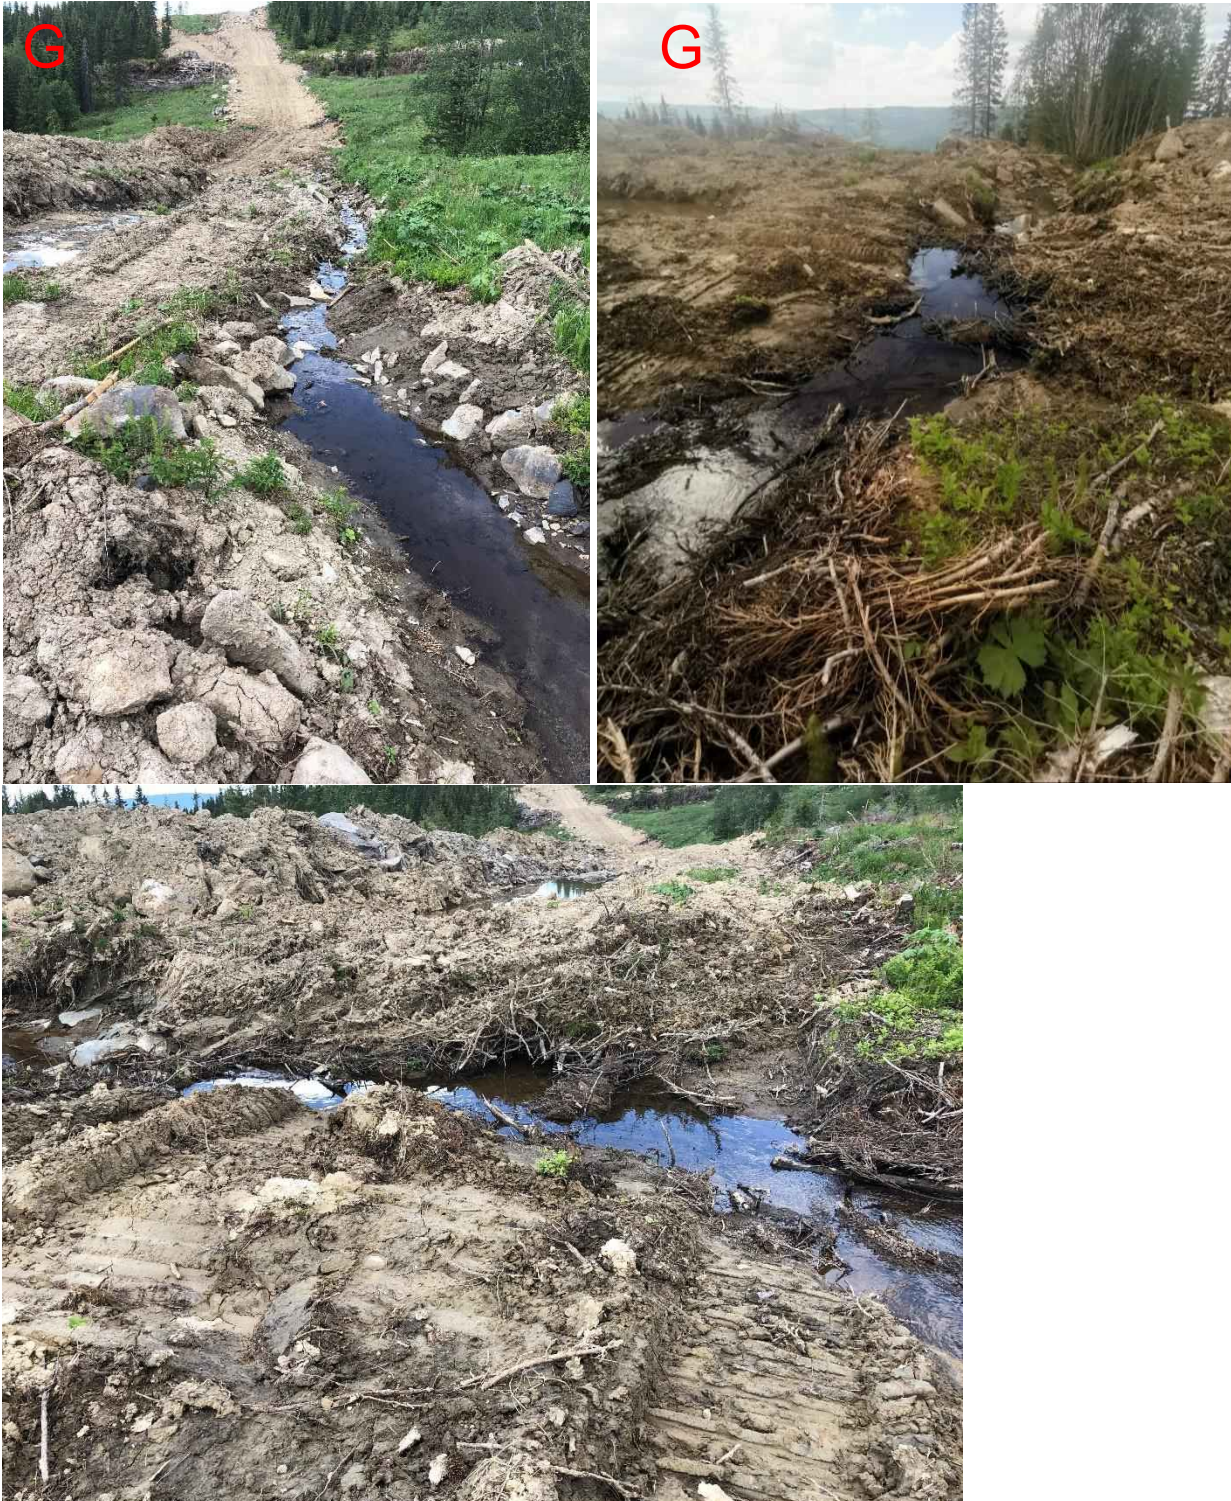
Figur 222: Bildene viser rasering av Bjørgebekken som følge av anleggsarbeider og hogstmaskiner hvor bekken ikke er hensyntatt. Løsmassene har blitt og blir stadig vasket ut og ført med bekken.

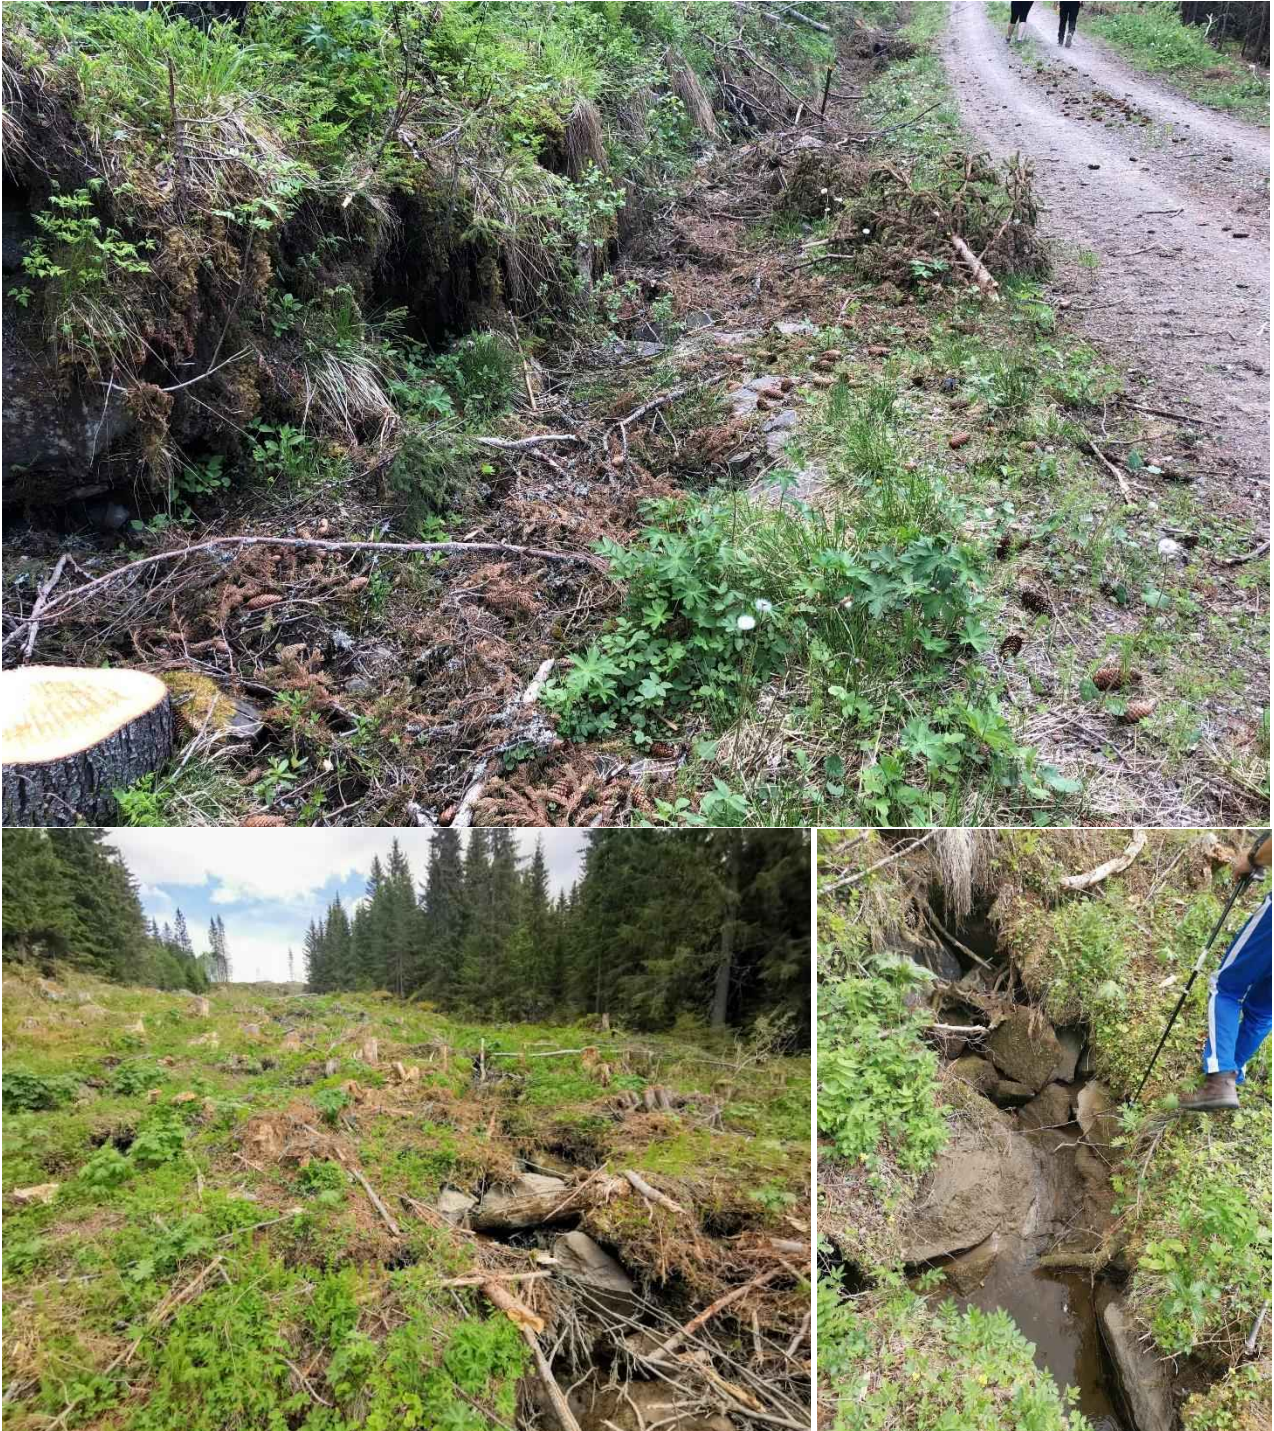
Figur 223: Bildet øverst viser veggroften langs Doldaveien hvor et det lagt masse hogstavfall. Bildet nede til venstre er tatt fra Doldaveien, og viser hvor Bjørgebekken skulle gått. Som en følge av planlagt utbygging med manglende hensyn til bekken og snauhogst har den blitt rasert og spredt, samt at finstoffer er ført med bekken og avsatt i bekkeløpet som vist i bildet nede til høyre.

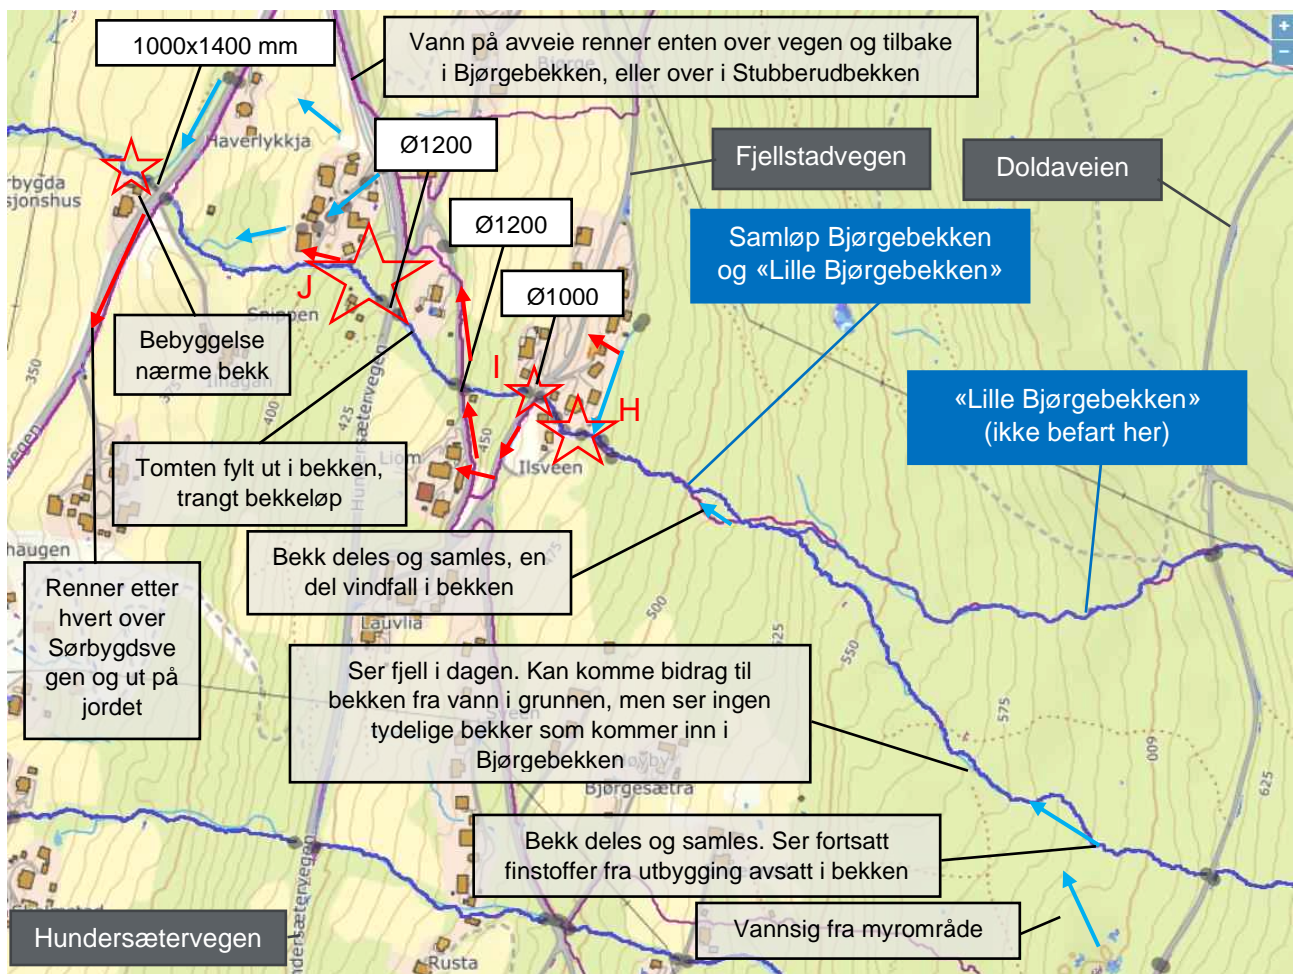
Figur 224 viser en oversikt over strekket. Generelt sårbar bebyggelse rundt dette strekket. Flere stikkrenner som kan gå tette/fulle og potensielt kan føre til flomskade på bebyggelse nedstrøms. Vann kan også ta på avveie fra bekkeløpet og spre seg. De stedene bekkene har spredt seg har den samlet seg igjen nedstrøms. Det er mye erosjon og sedimenter foran stikkrennene på denne strekningen. Figur 225 - 228 viser bilder fra noen av disse områdene.

Figur 224: Sårbare punkter på strekket. Blå piler viser flomveier, myrsig, drenering eller andre tilførsler av vann som ble observert. Røde piler viser der vann kan ta ukontrollert på avveie og gjøre skade.

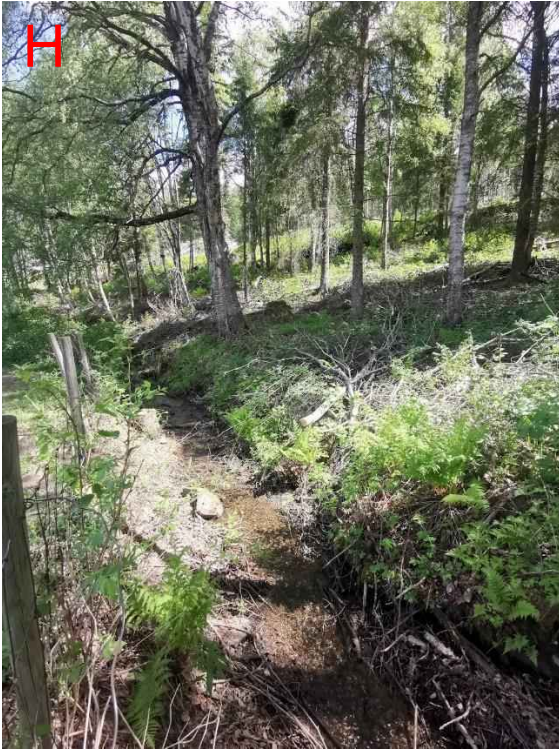
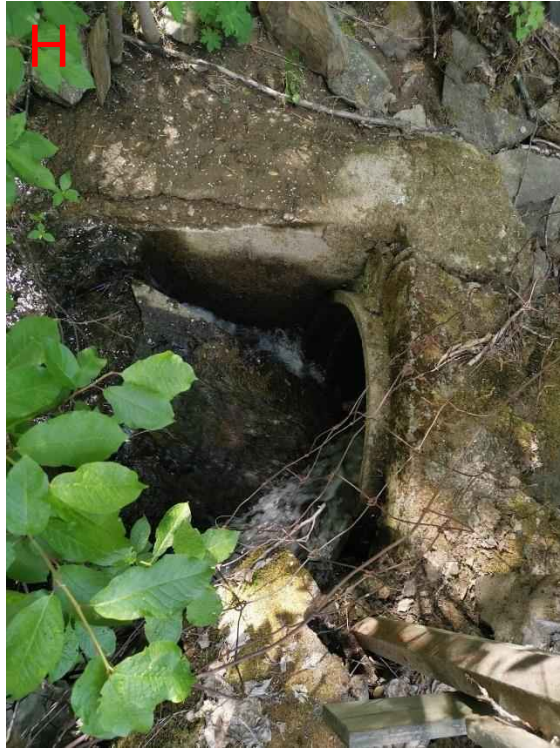
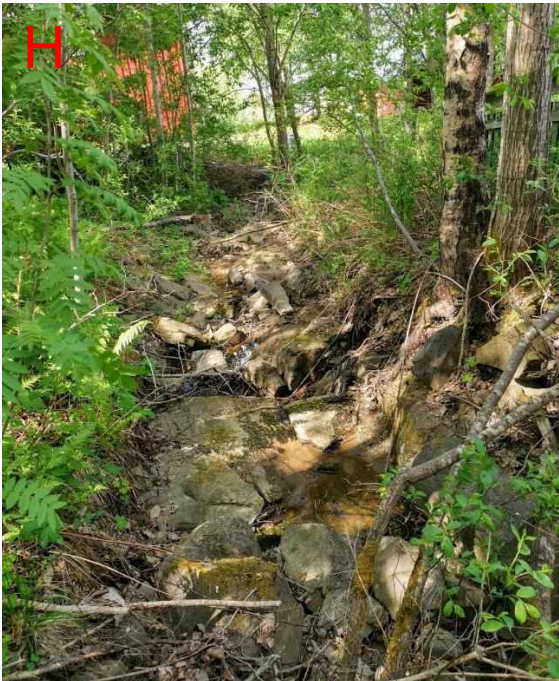
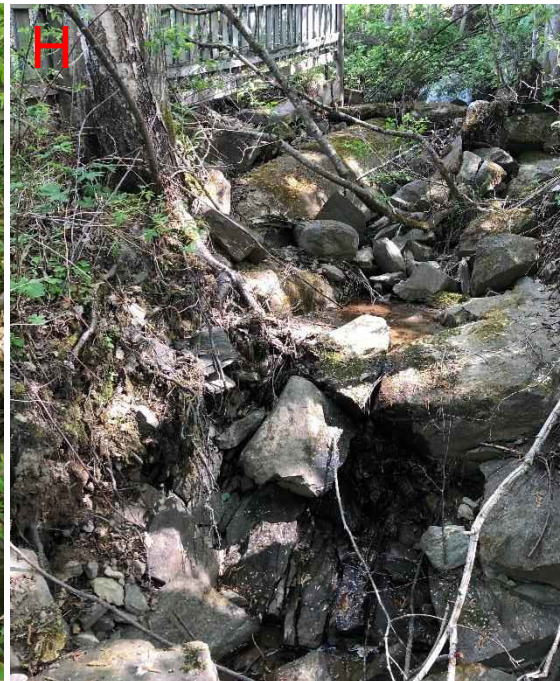
Figur 225: Bekkelukking ved Fjellstadvegen 9, hvor bekken er lagt i rør (800 mm) et stykke ved siden av eiendommen. Det er dog tydelige spor av at bekken har rent over lukkingen og vasket ut løsmassene over og rundt. Røret er delvis blottlagt. Tomten er fylt ut i bekken, og gjerdet er lagt over bekken. Det er mye erosjon på strekket, hvor massene kan bli ført med videre ned og tette stikkrenner nedstrøms. Øverst til venstre vises grøft på oversiden av eiendommene inn mot bekken fra nord.

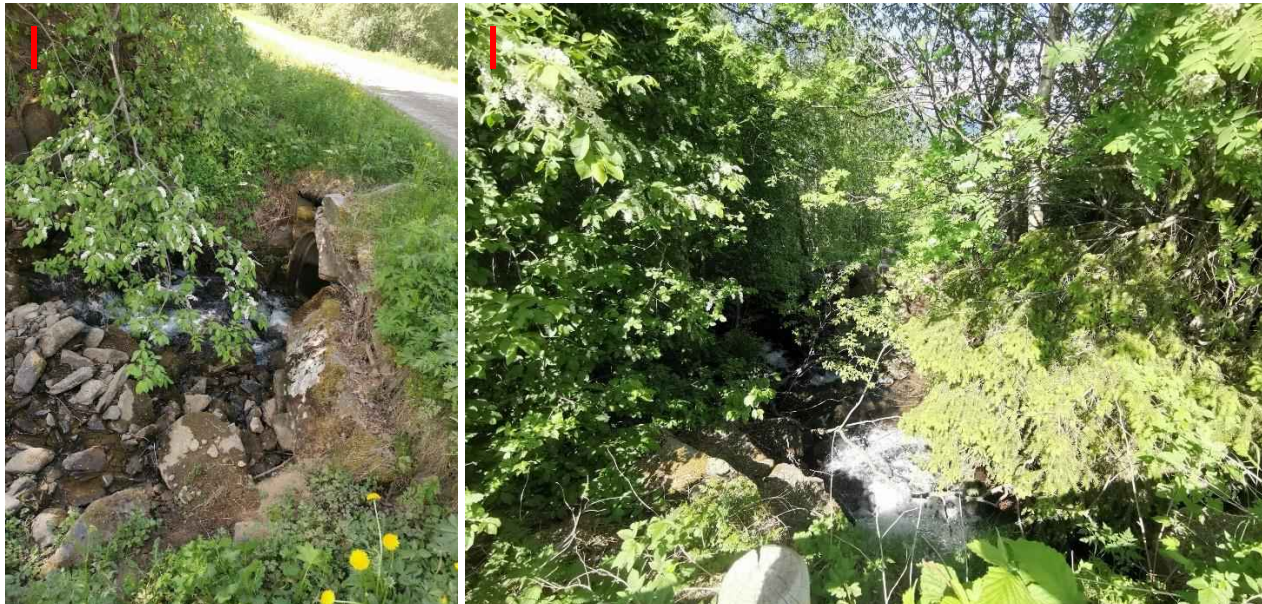
Figur 226: Inn- og utløp til stikkrenne (1000 mm) gjennom Fjellstadvegen. Det er mye erosjon og sedimenter rundt innløpet. Dersom stikkrenna går full eller tettes kan vannet ta på avveie langs grøfta til Fjellstadvegen og videre igjennom en stikkrennene og ende opp i bekken igjen. Men hvor mye tilleggsbelastning denne stikkrenna nedstrøms tåler i en flomsituasjon er usikkert. Da kan vann eventuelt ta på avveie videre igjen over vegen og mot bebyggelsen på Liom.

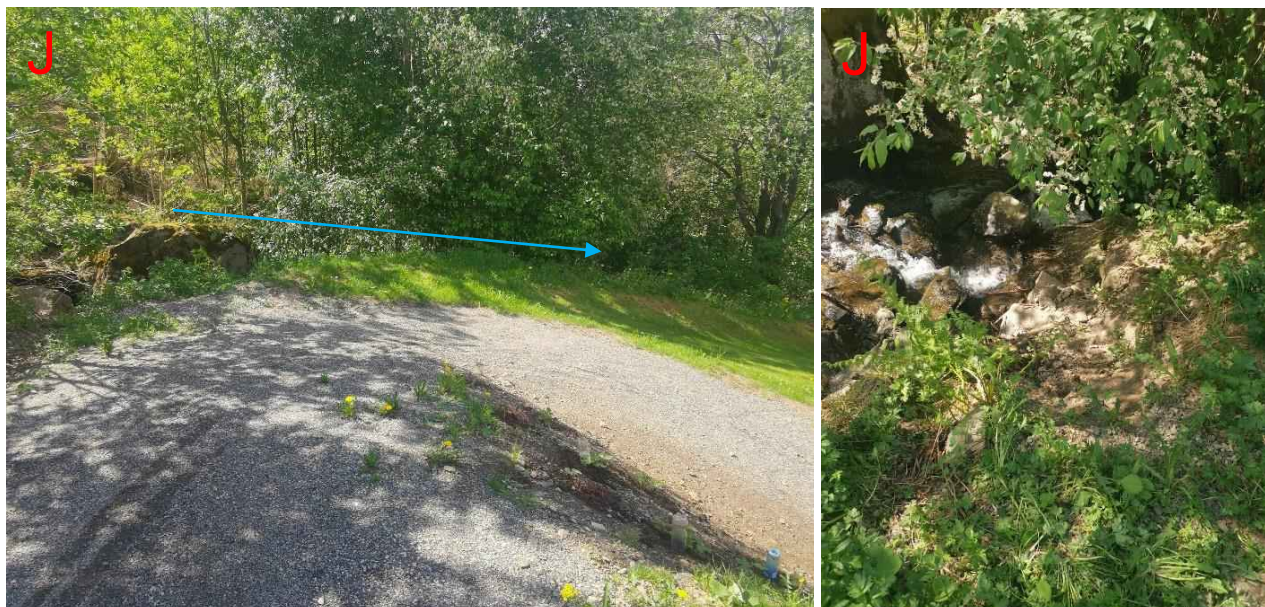
Figur 227: Ved Snippen er løsmassene fylt helt ut i bekken vannet har liten plass i en flomsituasjon. Det er også masse trær og løsmasser i bekken. Bekken går i en sving inn mot gardsvegen, hvor det er fare for at vann tar på avveie mot bebyggelsen på tomten.

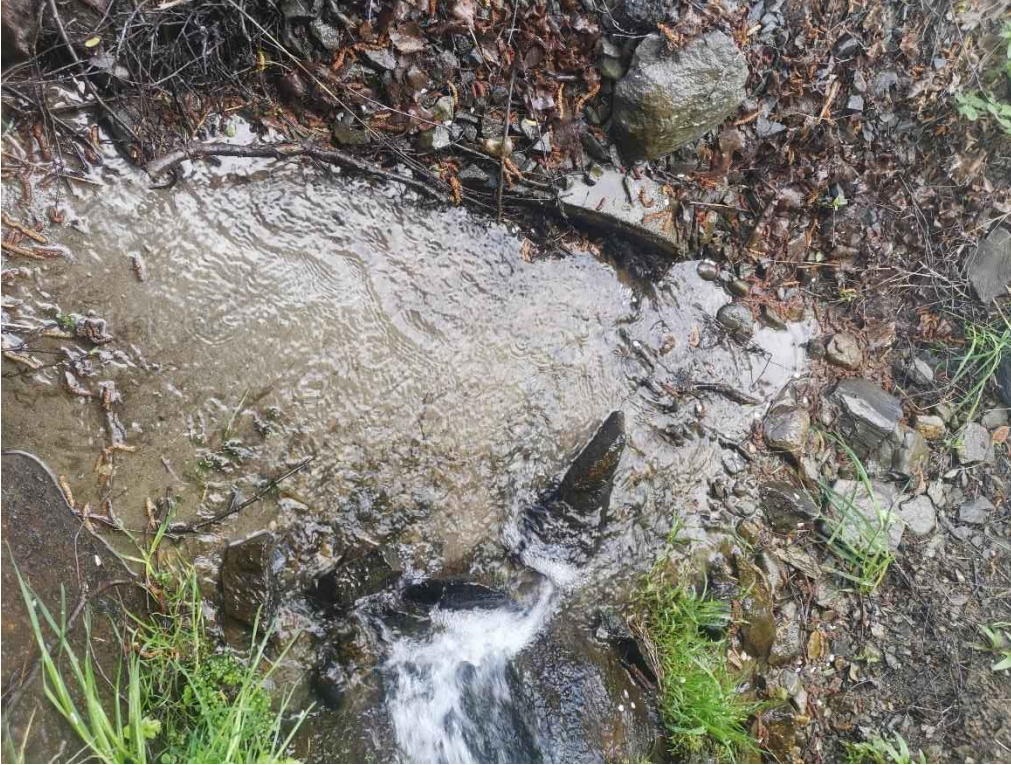
Figur 228: Bildet viser innløpet til stikkrenna som fører et sideløp av Bjørgebekken gjennom Sørbygdsvegen ved Haverlykkja, hvor det er laget en grøft på utsiden av vege mot Bjørgebekken. Vannet kommer ut av et rør i skråningen et lite stykke ovenfor eiendommene. Den er nesten gjentettet og ved flom vil vann isteden drenere nedover til Bjørgebekken på oversiden av vege.

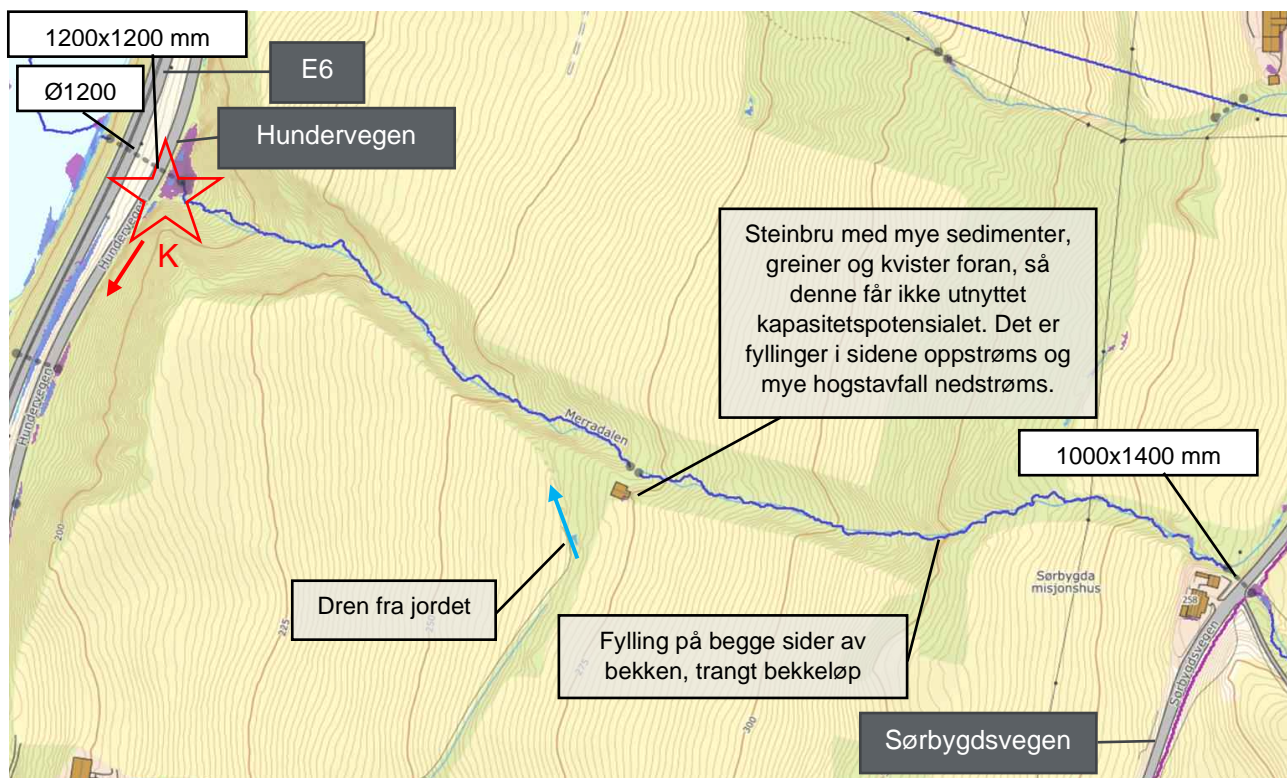
Figur 229 viser en oversikt over strekket. Det er liten sjans for at bekken skal ta på avveie på strekket, men det er mye hogstavfall og løsmasser på strekket oppstrøms som gjør at stikkrenner ved kritisk infrastruktur

som E6 og Hundervegen kan gå fulle; se Figur 230. I tillegg er bekkeløpet gjort trangere ved at jorder er utvidet mot bekken.

Figur 229: Sårbare punkter på strekket. Blå piler viser flomveier, myrsig, drenering eller andre tilførsler av vann som ble observert. Røde piler viser der vann kan ta ukontrollert på avveie og gjøre skade.

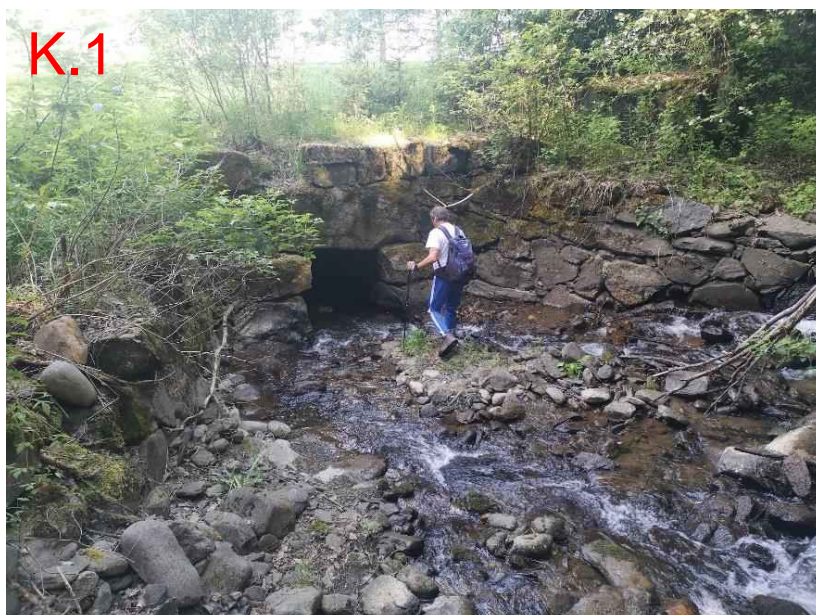
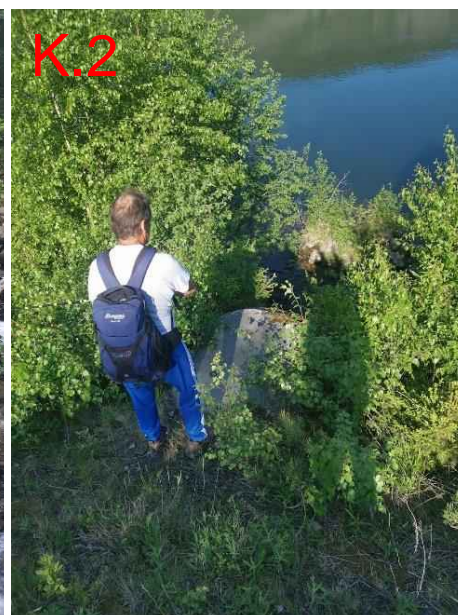
Figur 230: Inn- og utløpene som ble observert på befaringen som fører Bjørgebekken gjennom Hundervegen og E6. Vann kan ta på avveie sørover dersom kulvertene (1200x1200 mm og 1200 mm) går full eller tettes. Ifølge vegkart.no er det flere stikkrenner langs veien som kan ta unna for vann på avveie, men det er vanskelig å vite hvordan de vil tåle ekstra belastning i en flomsituasjon.

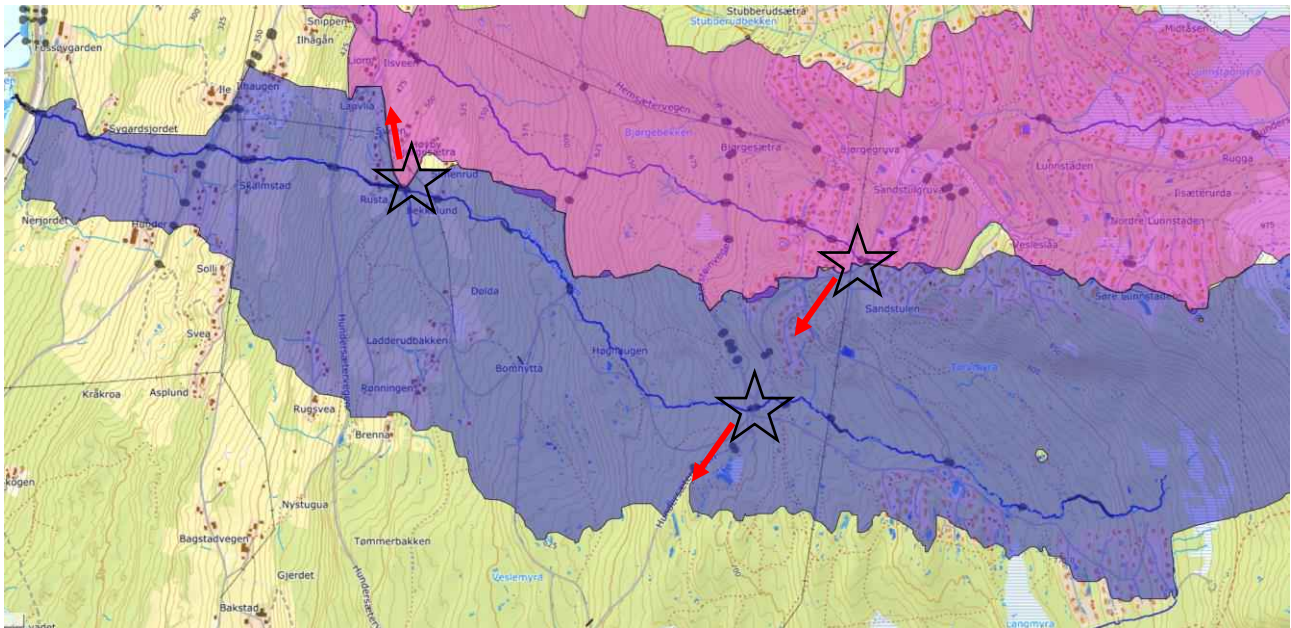
Figur 232: Dersom de sårbare stikkrennene som fører Bjørgebekken (rosa nedbørfelt) gjennom Hundersætervegen, som ligger inntil nedbørfeltgrensa til Skalmstadbekken, går full eller tettes, vil vannet ta veien inn i nedbørfeltet til Skalmstadbekken (blått nedbørfelt) slik den røde pilen viser. Ved stikkrenna til Skalmstadbekken gjennom Hundersætervegen er det planlagt en åpen terrenggrøft som flomvei sørover slik at ikke flomvann vasker ut og ødelegger Hundersætervegen nedstrøms, men isteden ledes trygt mot myrområder i nedbørfeltet til Sagåa.

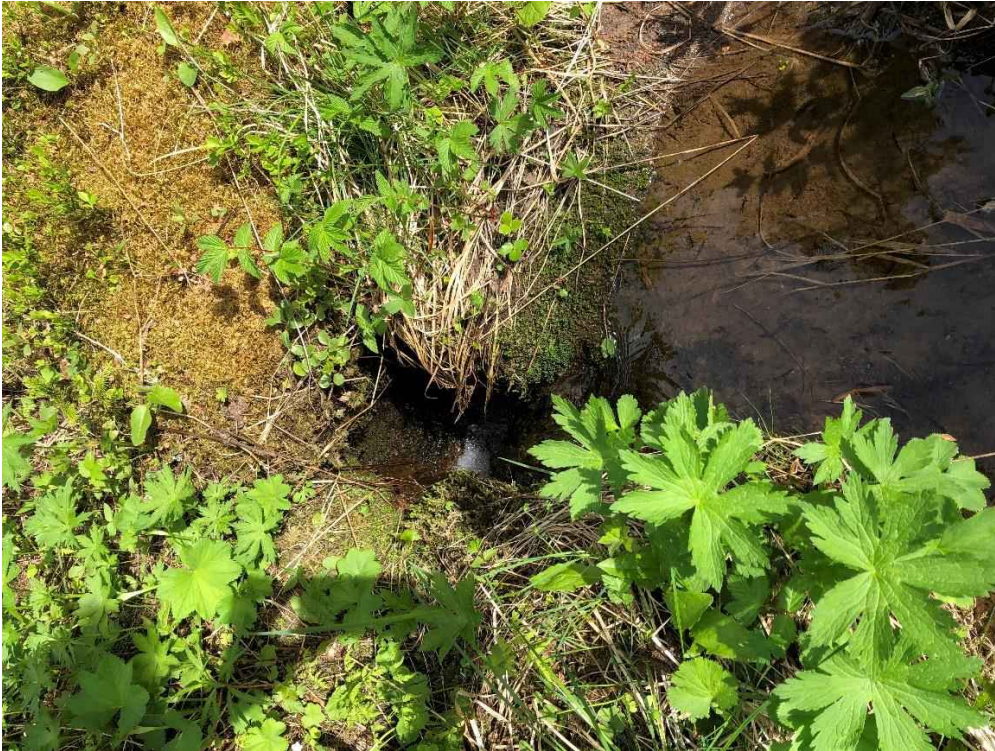
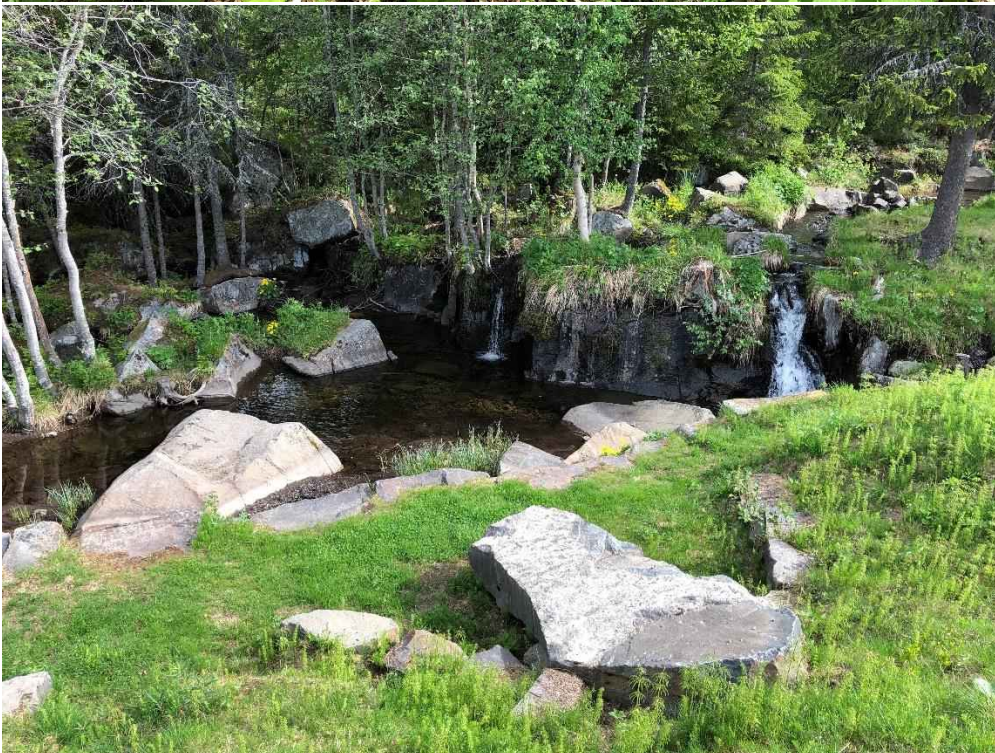
Figur 235: Det øverste bildet viser et eksempel fra strekket, der vann drenerer i hulrom i bakken. Det nederste bildet viser dammen som er markert i Figur 233.

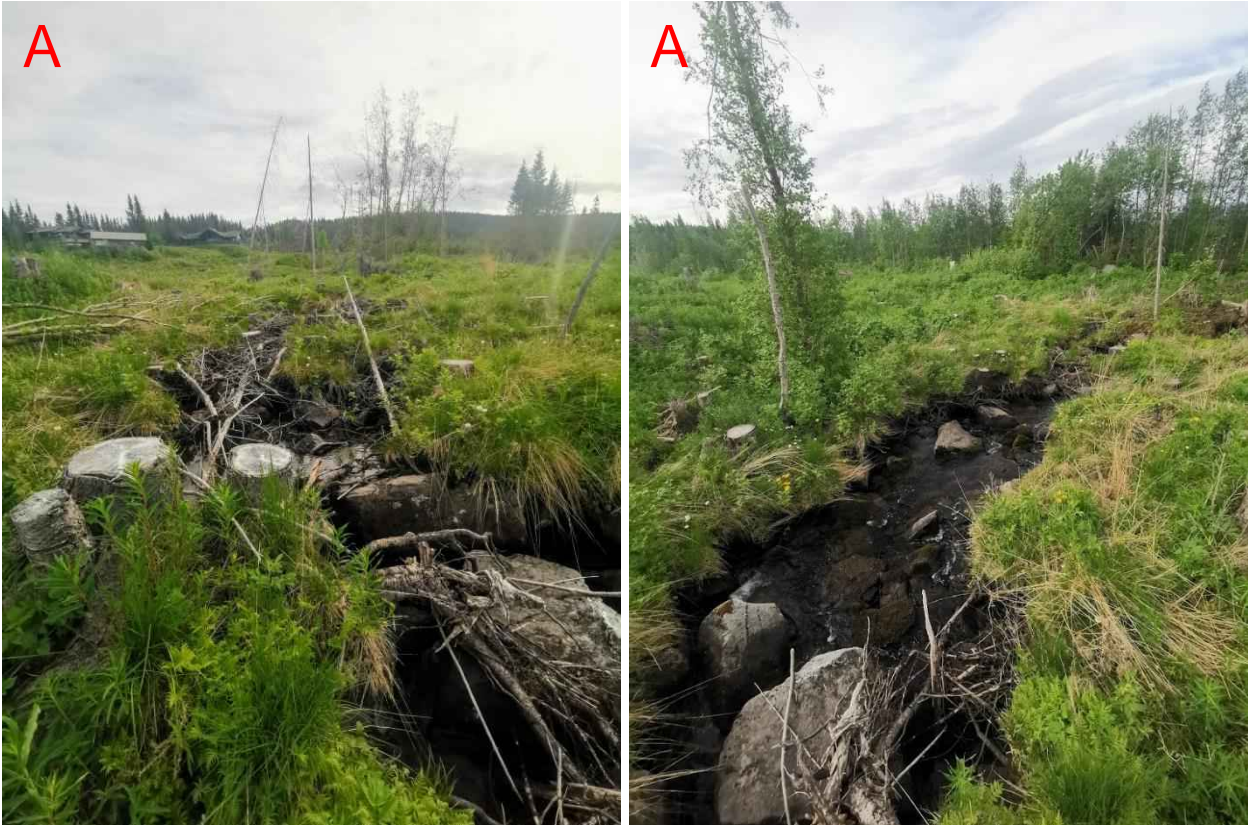
Figur 236: Relativt flatt område av bekken like oppstrøms Hundesætervegen hvor bekken lett kan ta nye veier ved oppdemming.

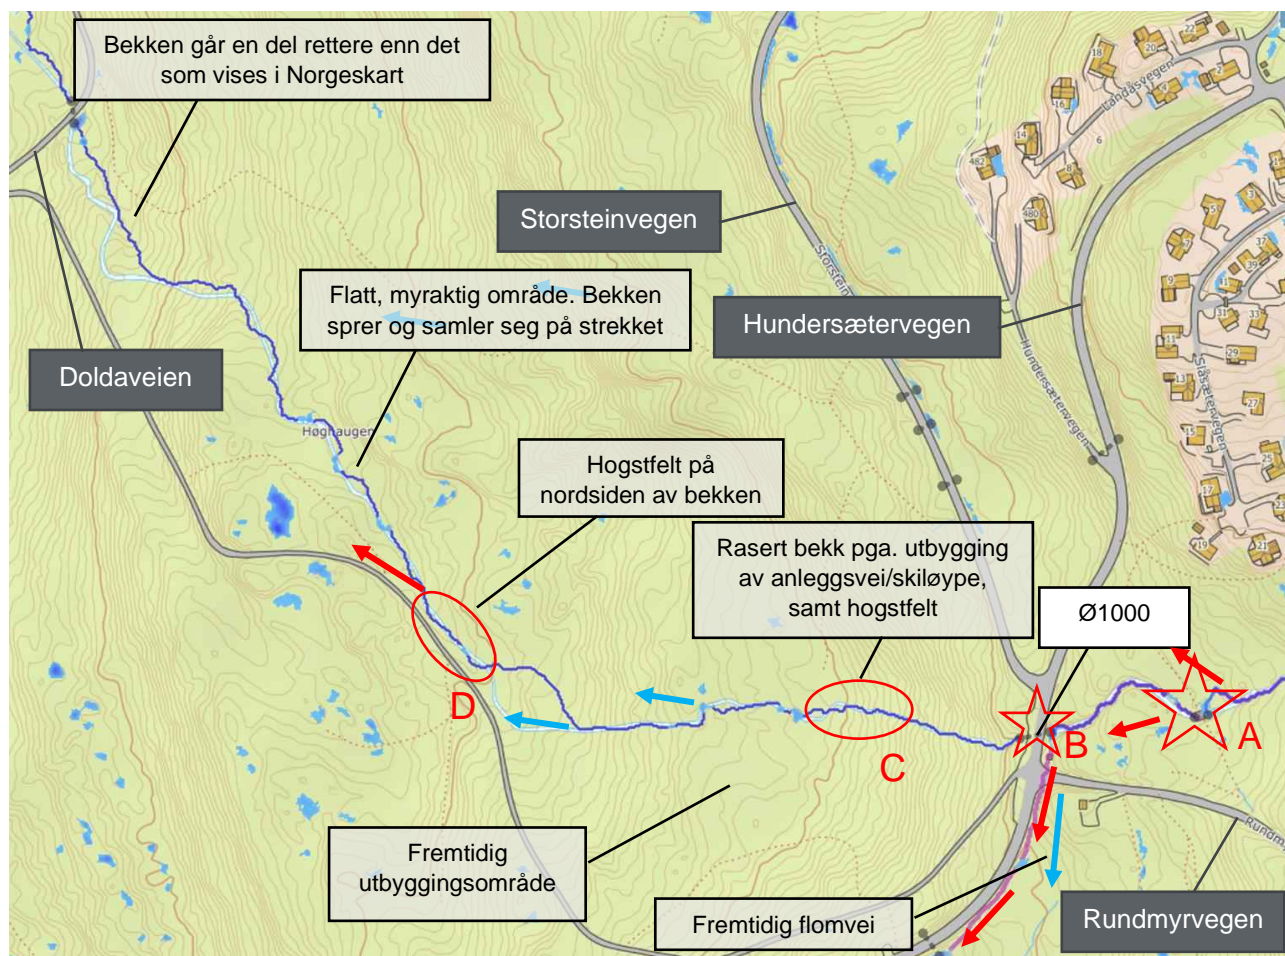
Figur 237: Området over Hundersætervegen er relativt flatt med en del tiltransporterte masser i bekkeløpet, noe som kan føre til at bekken tar på avveie. Scalgo viser at vann tar på avveie langs Hundersætervegen dersom stikkrenna (1000 mm) gjennom Hundersætervegen går tett, vist med lilla strek. Strekket fra Hundersætervegen og ned til Høgghaugen er relativt bratt før det flater, mer ut.. På flere steder deler bekken seg og går i flere forskjellige løp, spesielt i flomsituasjoner, før den samler seg igjen. Bekken har antakelig tatt flere nye veier på grunn av pågående utbygging av bl.a. skiløype i området. Blå piler viser steder der bekken deler seg markant, men der bekkeløpet samles igjen. Det er også en blå pil der det er planlagt fremtidig terrenggrøft som trygg flomvei. Rød pil viser punkt der det er fare for at vann kan ta ukontrollert på avveie.

Dersom stikkrenna gjennom Hundersætervegen går tett/full kan vann ta ukontrollert på avveie sørover langs Hundersætervegen slik lilla strek i Figur 237 viser. Ved store vannmengder vil kanskje noe også drenere over Hundersætervegen og tilbake til Skalmstadbekken. Det er usikkert om det er stikkrenner med tilstrekkelig kapasitet lenger ned i Hundersætervegen som kan ta av for denne flomveien, og eventuelt hvor vannet vil renne over Hundersætervegen. Det er planlagt å lage en flomvei som trygt skal lede flomvannet til
