Øyer kommune

► Sårbarhetsvurdering av bekker i Øyer Sør

Kartlegging av vassdrag og nedbørfelt, og vurdering av sårbare punkter

Oppdragsnr.: 5209948 Dokumentnr.: OV-1 Versjon: J06 Dato: 2022-03-07

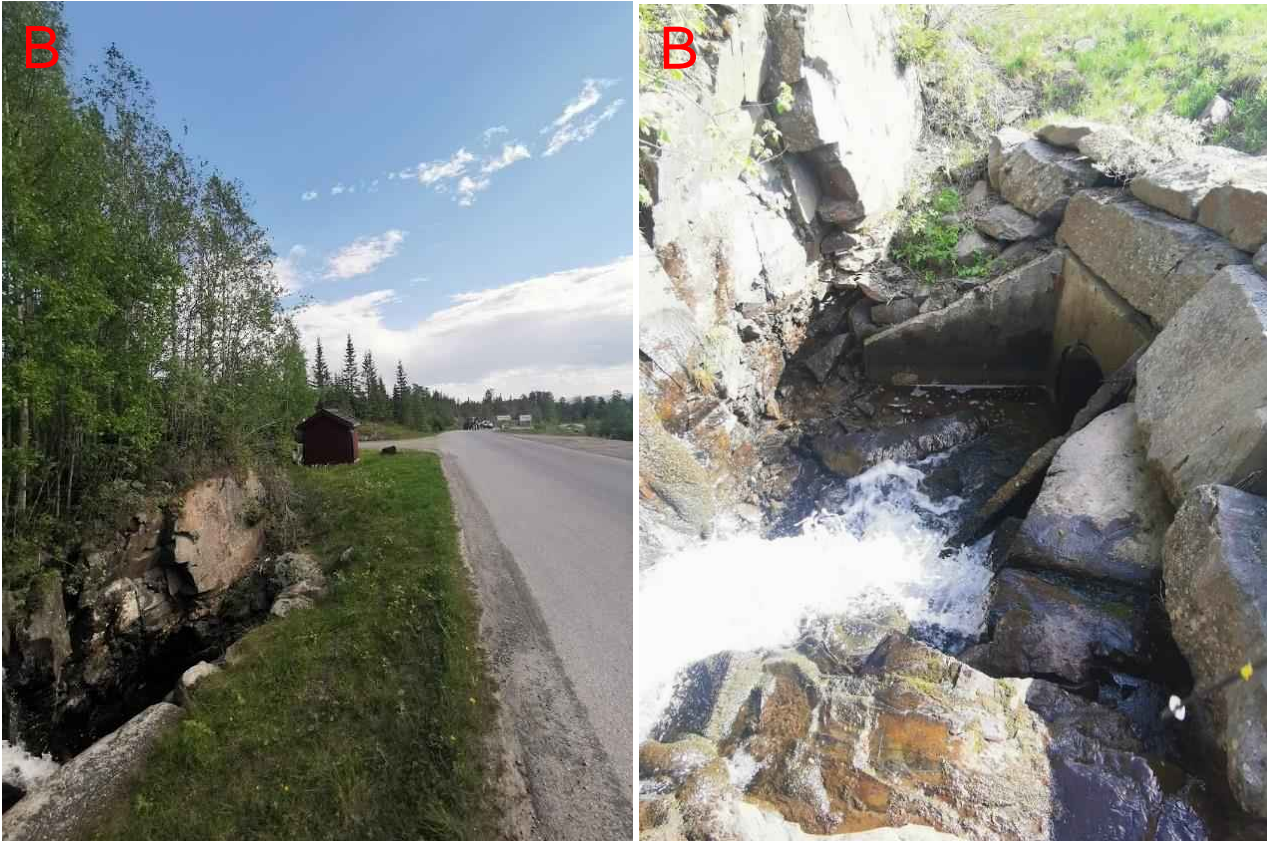
Sagåa når kapasiteten i stikkrenna gjennom Hundersætervegen blir overskredet. Både ved inn- og utløpet av stikkrenna gjennom Hundersætervegen har det erodert en del, samt at det er en del trær og stein i bekkeløpet både over og under stikkrenna i utløpet. Dette kan føres videre med bekken og bl.a. føre til at flomvann tar på avveie ut av bekkeløpet; se Figur 238 og Figur 239.

Figur 238: Potensielt flomoverløp langs Hundersætervegen vises i bildet til venstre og innløpet til stikkrenna (1000 mm) gjennom Hundersætervegen i bildet til høyre.

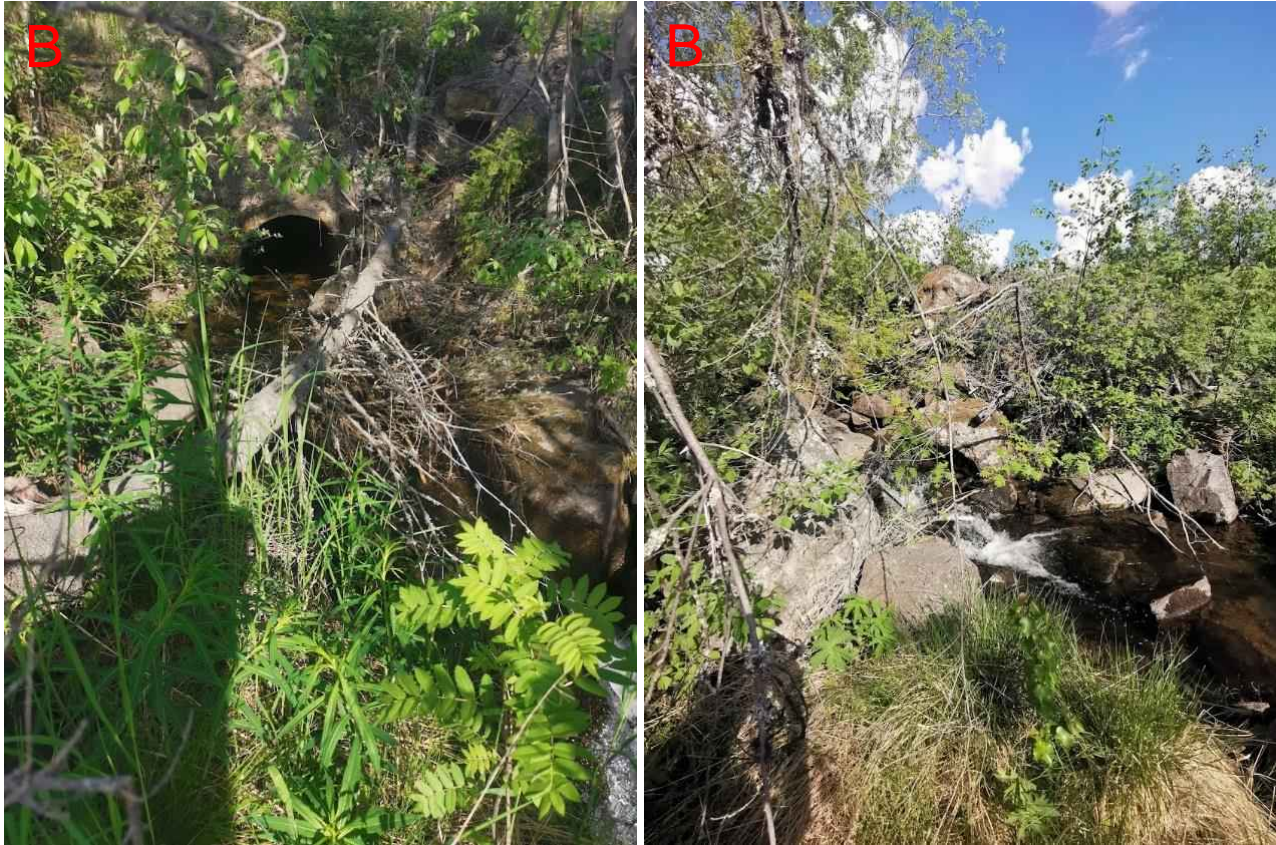
Figur 239: Utløpet til stikkrenna (1000 mm) vises i bildet til venstre. Bildet til høyre viser bekkeløpet noen meter lengre ned. Det ligger mye trær og stein i bekkeløpet som kan føres videre nedover i en flomsituasjon.

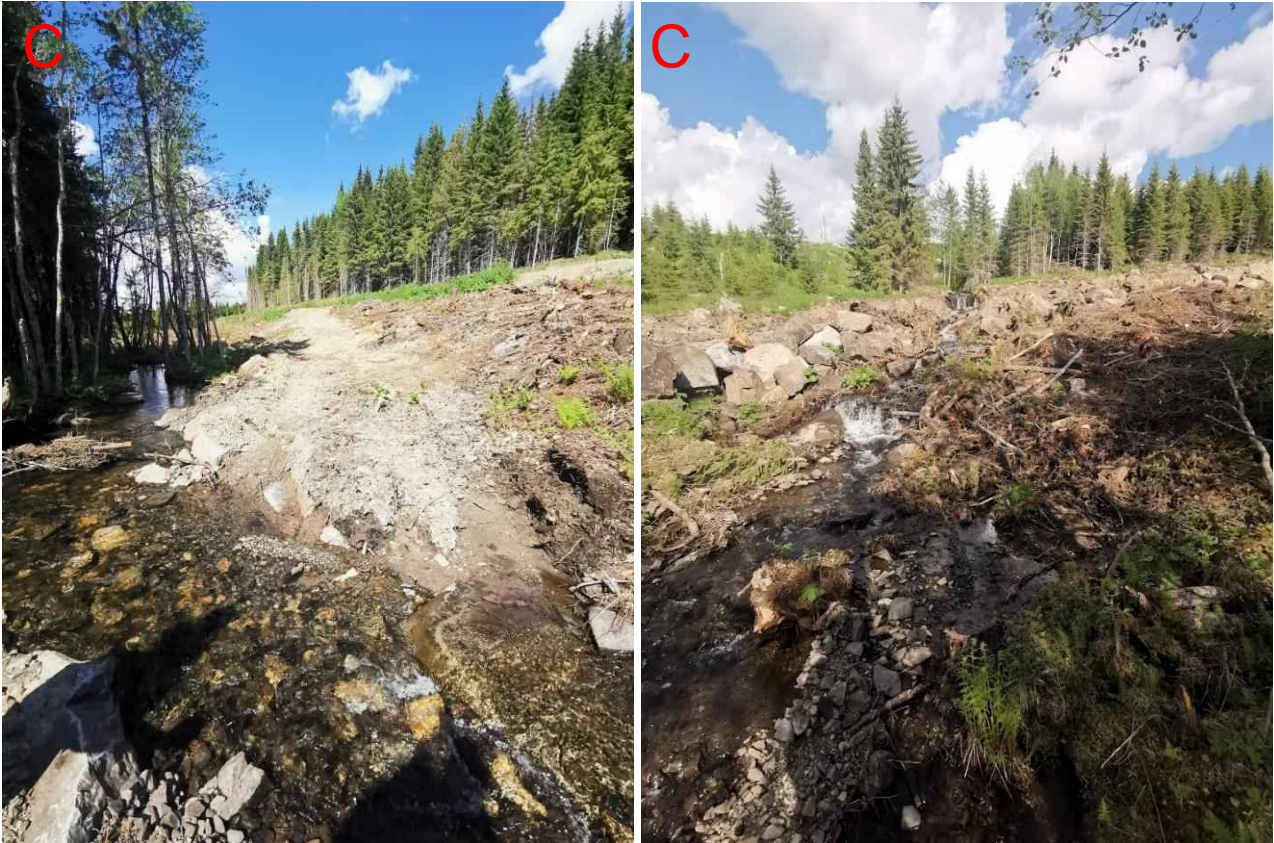
Fra Hundersætervegen og ned til Høghaugen sprer og samler bekken seg en del, og kan gå på avveie mot planlagte hyttefelt dersom bekken blir demmet opp på strekket. Det er viktig at nye hyttefelt ikke øker vannføringen her. Det er hogstfelt på strekket hvor det er hugget helt inn til bekken (Figur 241), og hogstavfallet er lagt i bekken. Etablering av anleggsvegen/skiløypa har vært med på å ødelegge bekketraseen slik at den har tatt nye veier. Det er transportert finstoffer og løsmasser fra skiløypa videre ned i bekken som vist i Figur 240, og slamavsetningene er tydelige lenger nedstrøms i traseen.

Figur 240: Bildet til venstre viser bekketraseen som er ødelagt av anleggsvei/skiløype. Dette er en av grunnene til at bekken har tatt nye veier. Her vil bekken føre med seg finnstoffer og løsmasser videre ned i bekketraseen, og muligens avsette disse på ugunstige steder. Bildet til høyre viser bekken som renner igjennom et hogstfelt like etter at den renner igjennom anleggsvegen/skiløypa.

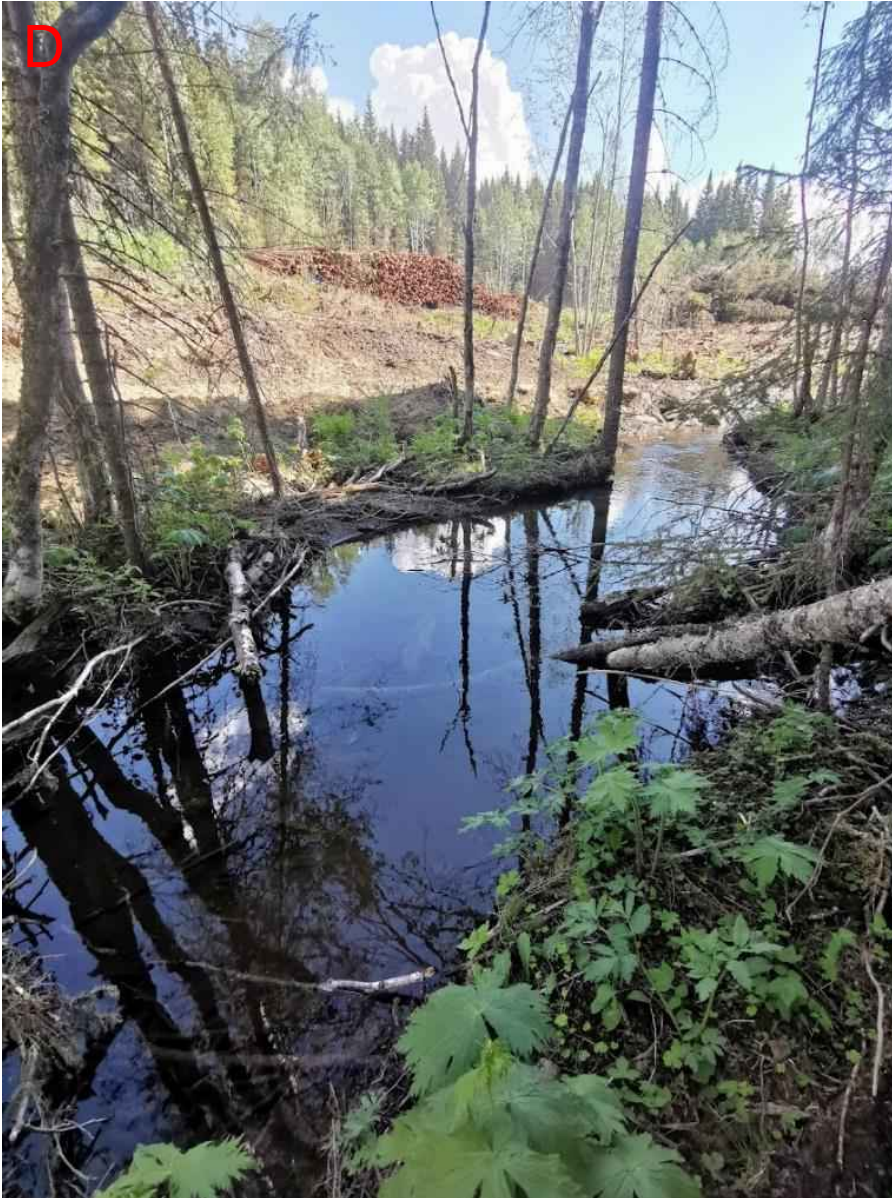
Figur 241: Hogstfelt tett inntil bekken, hvor det også har kommet mye hogstavfall i bekken. Det er stor risiko for at dette tas med videre i en flomsituasjon, eventuelt at bekken demmes opp og tar ukontrollert på avveie.

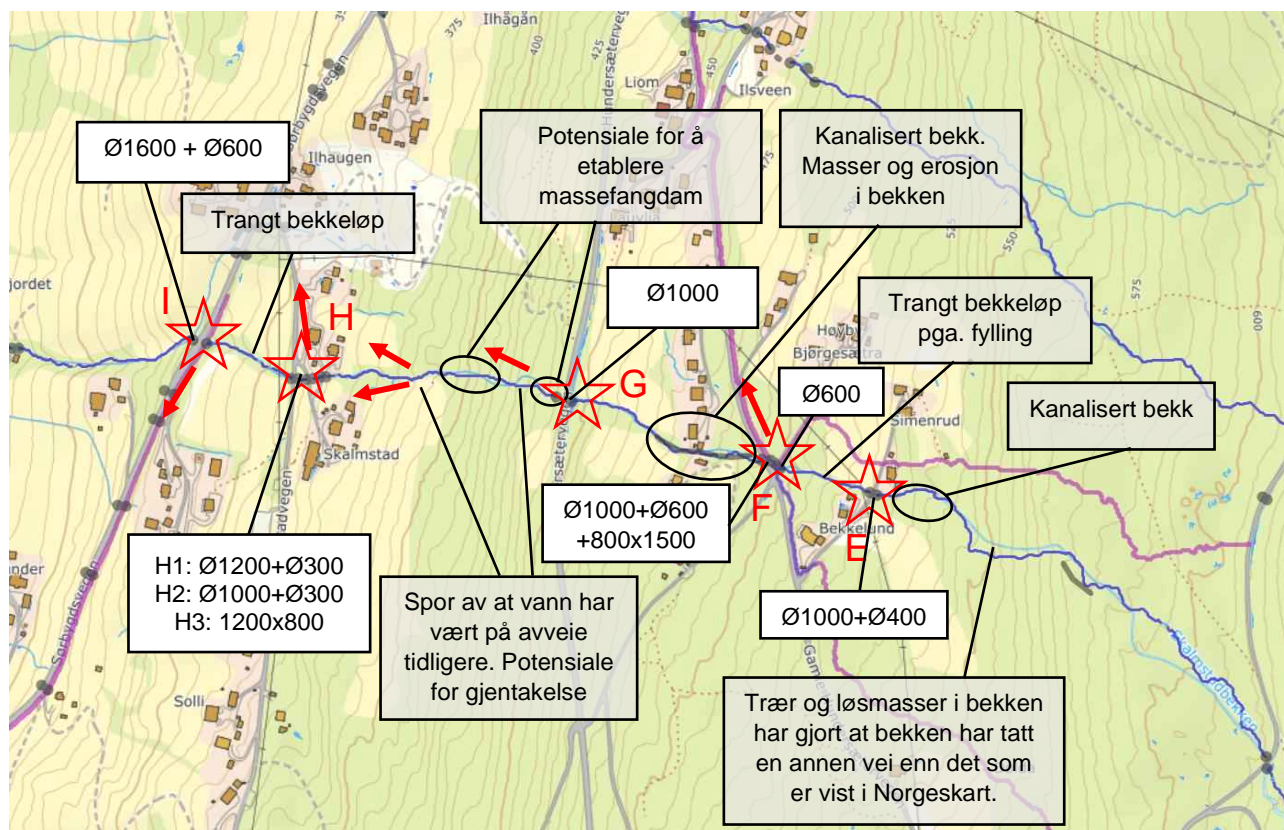
Figur 242 viser en oversikt over strekket. Flere stikkrenner på dette strekket har potensiale for gjentetting, da det er mye løsmasser og hogstavfall i bekkeløpet. Bekkeløpet er trangt flere steder. Dersom vann tar på avveie, kan det erodere langs vegene i området og gjøre skade på infrastruktur og bebyggelse. Det er flere

Figur 242: Vann kan ta på avveie flere steder på strekket, og det er mye løsmasser og erosjon i bekken som kan føre til gjentetting av stikkrenner. I punkt E er det en 1000 mm stikkrenne, samt en 400 mm overløpsstikkrenne. Her antas det at bekken går over veien og tilbake i bekkeløpet i en flomsituasjon. Ved stikkrennene og kulvert i punkt F (600 mm der vannet går i dag, samt 800x1500 mm kulvert og 1000 mm flomløp) kan vann ta på avveie nordover, og ende opp i Bjørgebekken som beskrevet i kapittel 3.16.1.1. Her er det mye sedimenter som kan tette stikkrenna. I punkt G er det en 1000 mm stikkrenne med stor helning, samt en 600 mm overløpsstikkrenne. Her antas det at bekken går over veien og tilbake i bekkeløpet i en flomsituasjon. I strekket mellom punkt G og punkt H er det spor av at vann har vært på avveie ut av bekkeløpet, og det er mulig at dette går mot bebyggelsen nedstrøms. I punkt H og I kan vann ta på avveie langs vegene som stikkrenne krysser dersom stikkrennene går full eller tettes.

områder på strekket det er mulighet for å etablere massefangdammer, som vil være positivt for de sårbare punktene. Figur 243 - Figur 248 viser bilder fra de sårbare områdene.

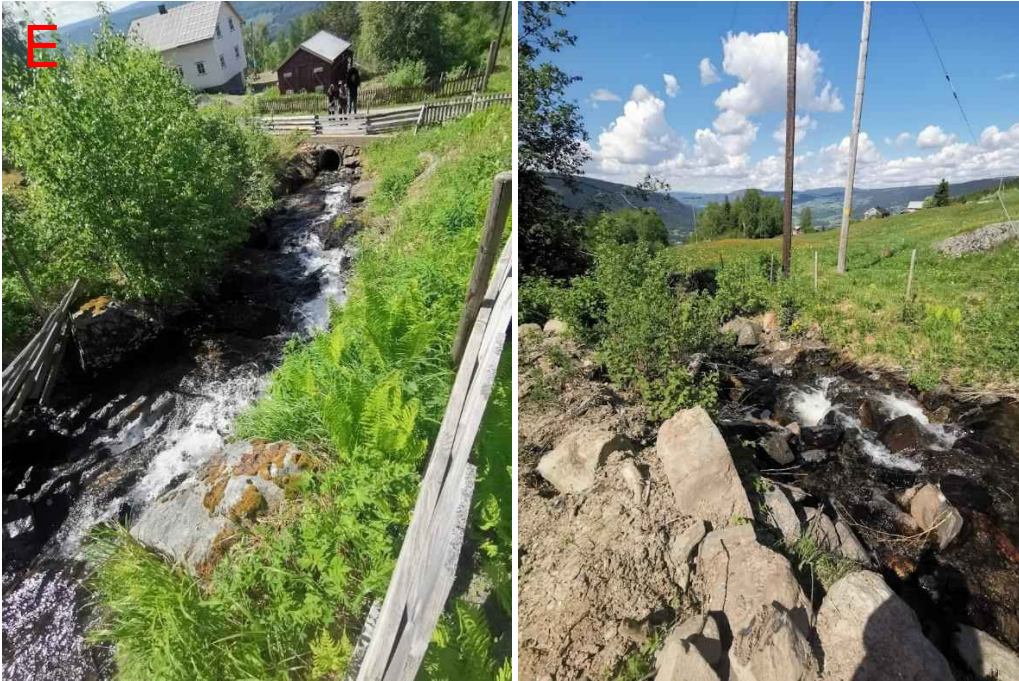
Figur 243: Bildet til venstre viser stikkrenna gjennom Gamle Hundersætervegen ved Bekkelund. Bildet til høyre viser at det er fylt ut mot bekkeløpet (på sørsiden av bekken), og at bekkeløpet dermed har blitt smalere. Dette gir også fare for at fyllingen tas med bekken i en flomsituasjon og tetter stikkrenner lenger nedstrøms.

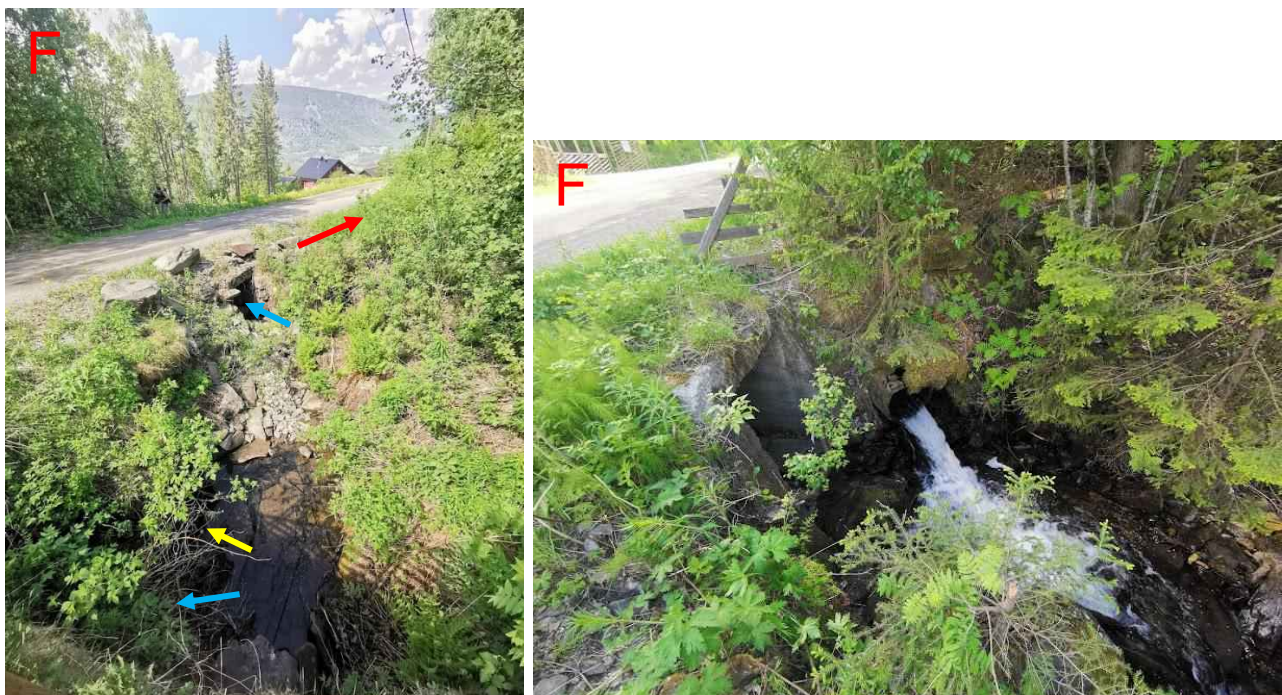
Figur 244: I bildet til venstre vises hvordan bekken tas igjennom Gamle Hundersætervegen. Gul pil viser hvor vannet går i en normalsituasjon gjennom en 600 mm stikkrenne. Blå piler viser hvor vannet går i flomoverløp i 1000 mm stikkrenne og 800x1500 mm kulvert. Rød pil viser hvor bekken kan ta på avveie dersom stikkrennene tettes eller går full. I bildet til høyre vises utløpet til stikkrenna.

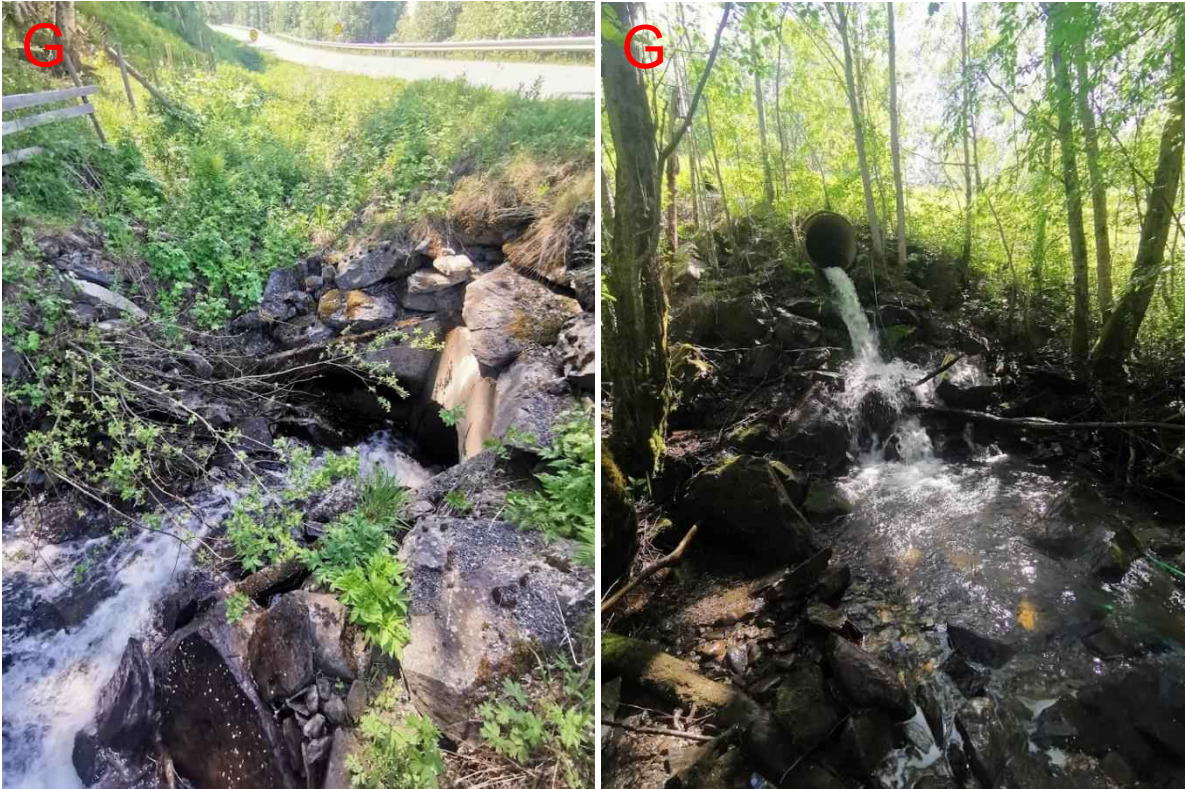
Figur 245: I Punkt G er det en 1000 mm stikkrenna med stor helning og vingemur, så det meste av sedimenter vil renne rett igjennom stikkrenna og lande nedstrøms. Som bildet til venstre viser, er det en del erosjon ved innløpet. Scalgo antyder at vannet vil renne tilbake i bekkeløpet dersom stikkrenna går full. Bildet til høyre viser utløpet på stikkrenna, hvor det er potensiale for å etablere massefangdam.

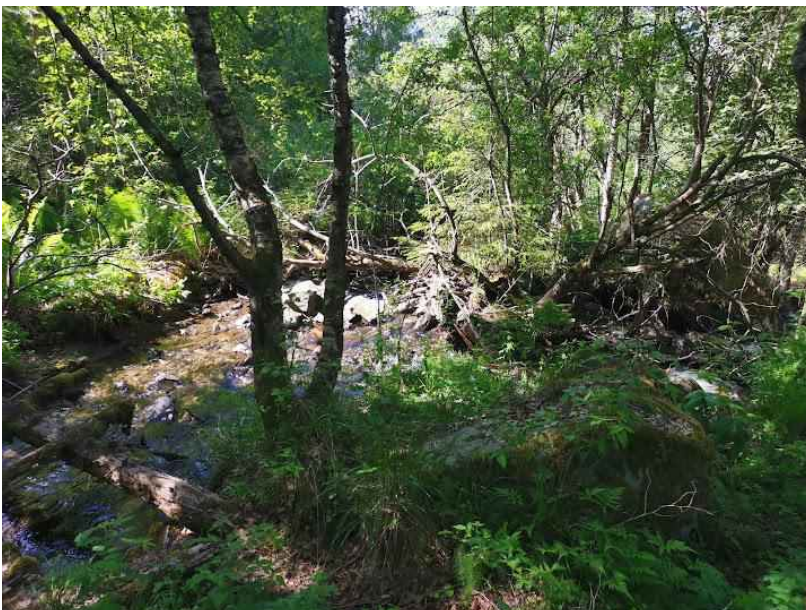
Figur 246: Strekke mellom punkt G og H, hvor noe av grunnen til at vann har tatt på avveie antakelig skyldes trær, greiner og større steiner i bekken.

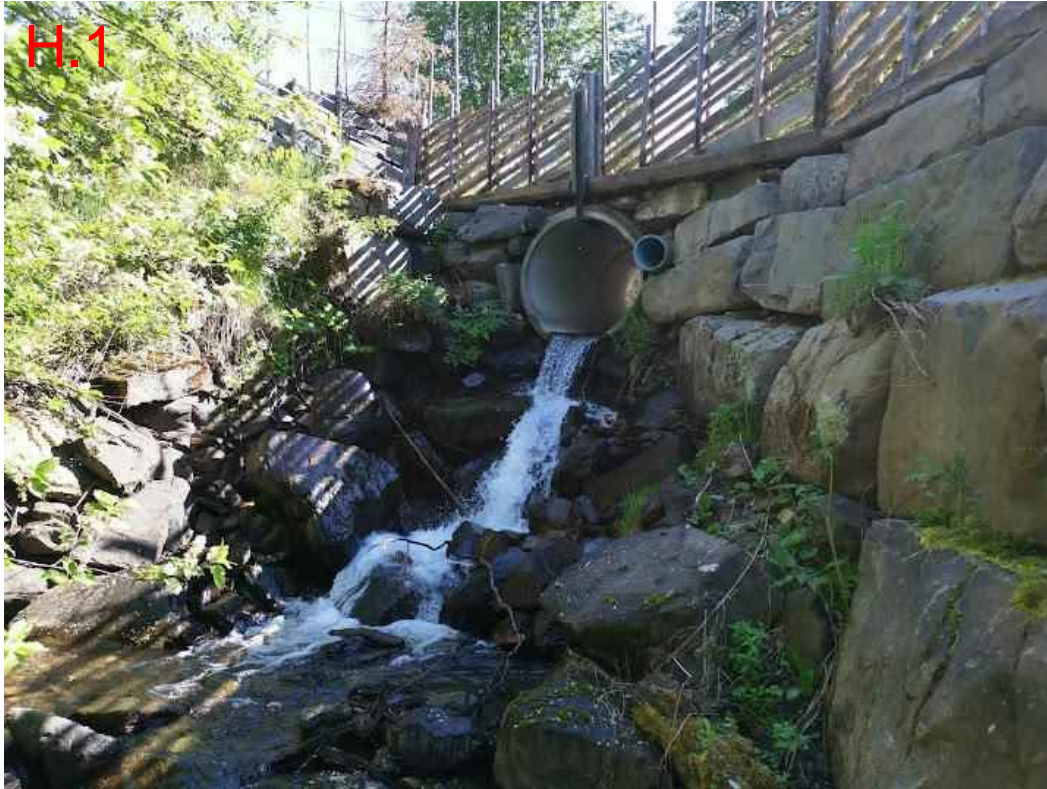
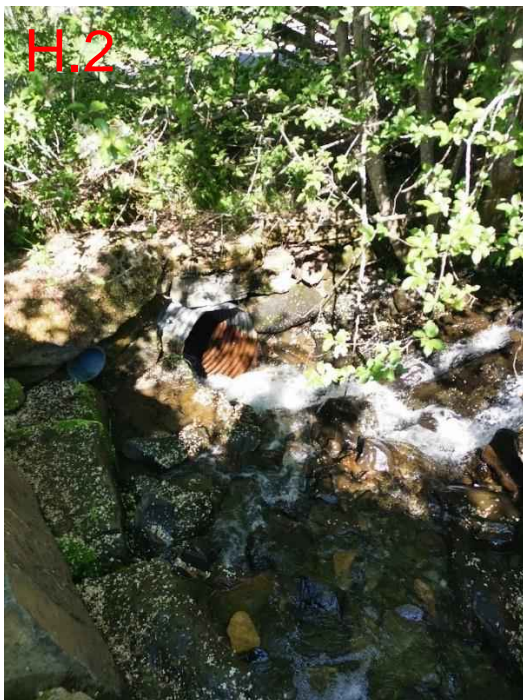
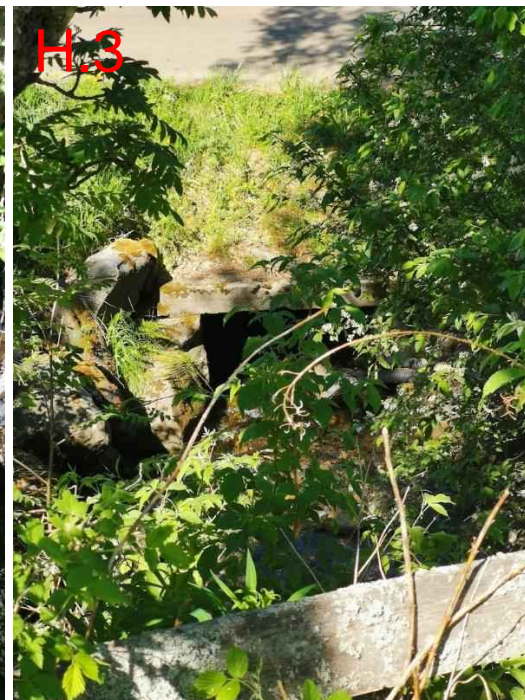
Figur 247: I punkt H er det tre sikkrenner etter hverandre som alle er sårbare med tanke på gjentetting og at vann på avveie kan gjøre skade nedstrøms. H.1 er en 1200 mm stikkrenne med en 300 mm stikkrenne som nødoverløp. H.2 er en 1000 mm stikkrenne med en 300 mm stikkrenne som nødoverløp. H.3 er en kulvert på ca. 1200x800 mm.

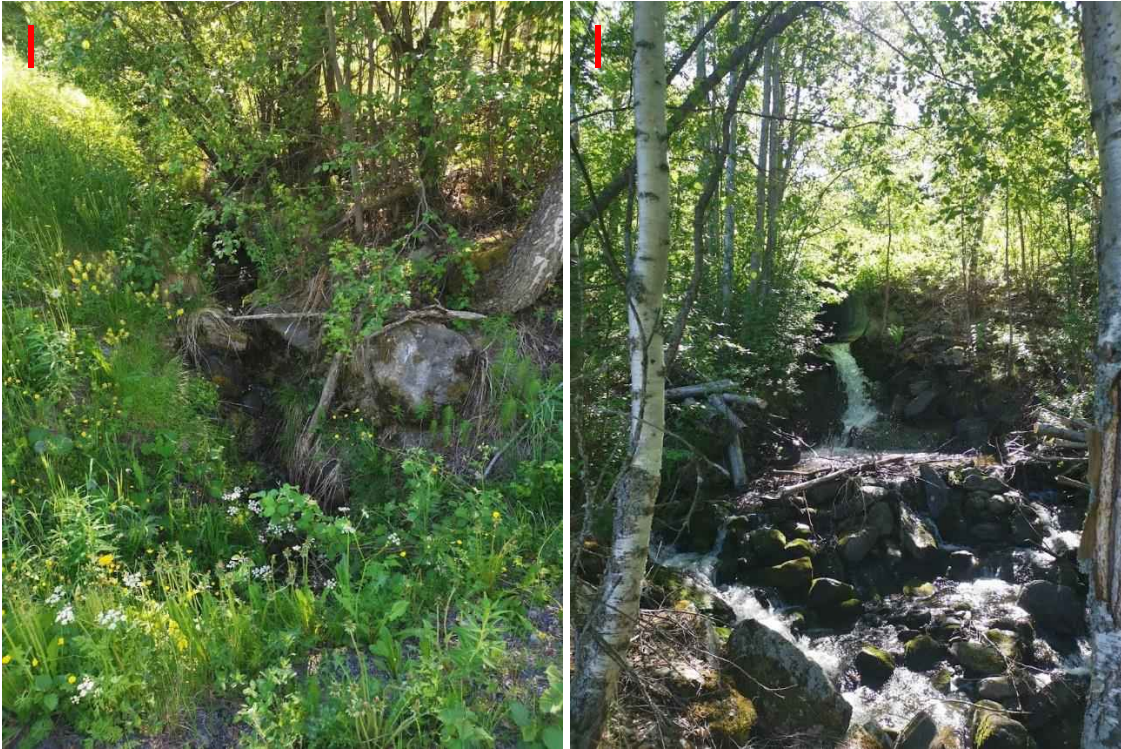
Figur 248: Inn- og utløpet til den 1600 mm stikkrenna som tar bekken igjennom Sørbygdsvegen. Her kan vann ta på avveie sørover dersom stikkrenna tettes eller går full.

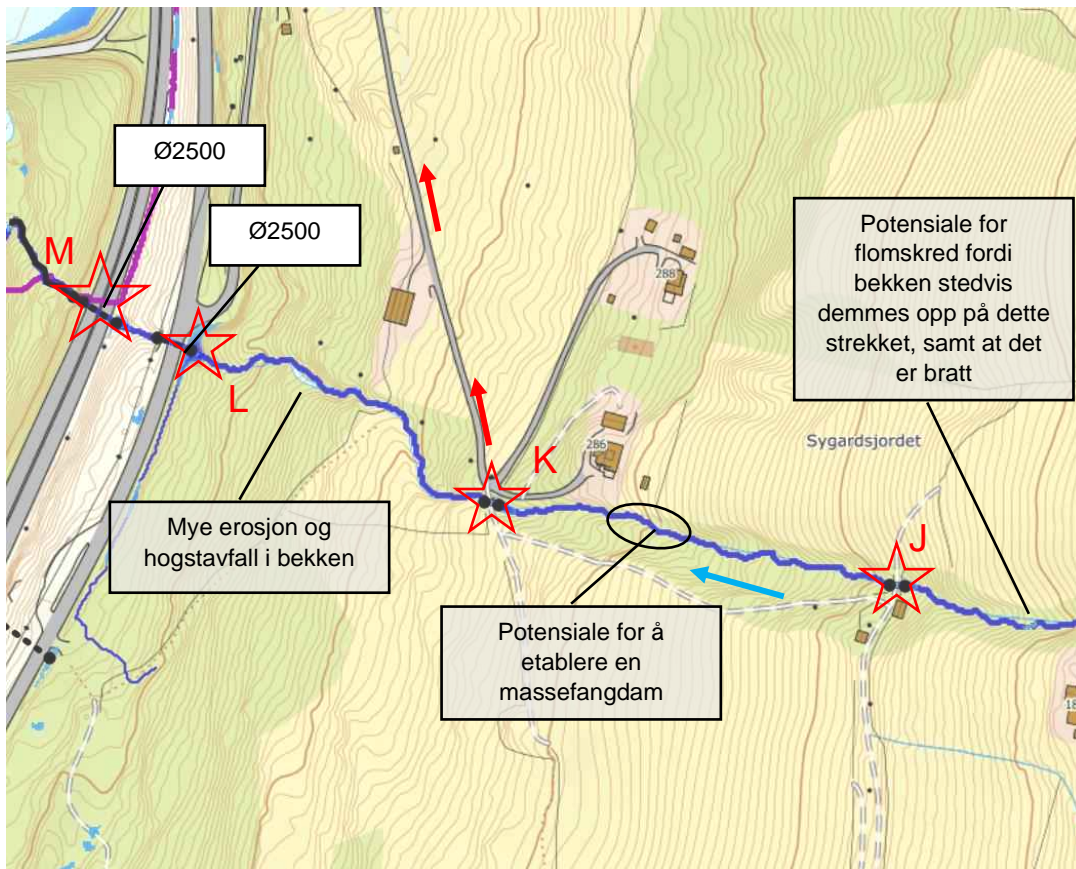
Figur 249: Dersom stikkrennene i punkt J (1600 mm og 1000 mm flomløp) går full eller tettes antas det at vannet vil dreneres tilbake i bekken igjen. Dersom steinbroen i punkt K blir gjentettet kan det gå vann på avveie mot Fossøygarden. Rød pil viser hvor vann kan ta ukontrollert på avveie mot bebyggelse, mens blå pil viser flomløp til bekken. Det er veldig mye tiltransporterte masser, trær og erosjon i bekkeløpet på denne strekningen. Her kunne det blitt gjort en opprydningsjobb for å la ny vegetasjon komme frem. Kulvertene i punkt L (2500 mm) og M (2500 mm) antas å ha tilstrekkelig kapasitet hvis den ikke forringes, og at det er etablert flomoverløp andre steder langs vegene dersom kulvertene skulle gå full eller tettes.

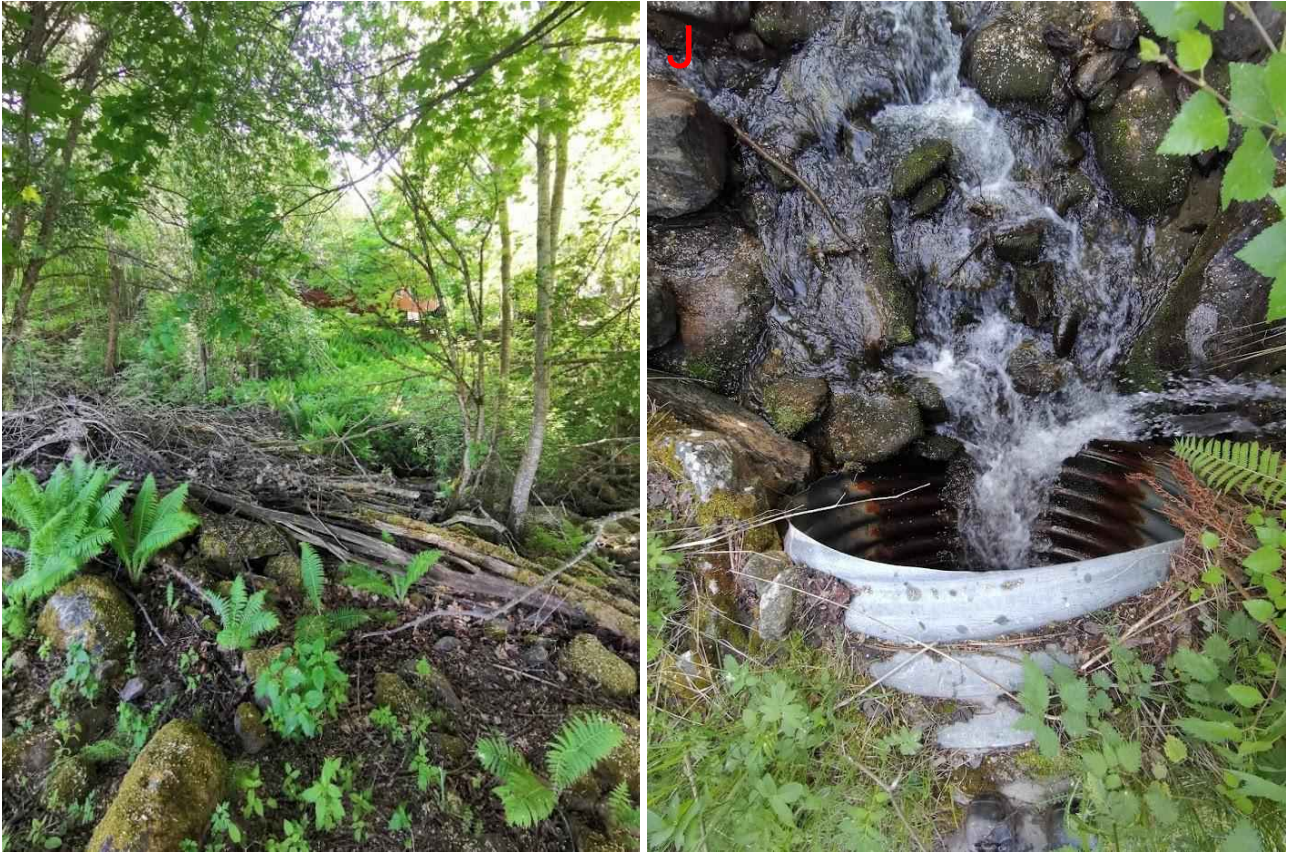
Figur 250: Bildet til venstre viser mye steiner og trær i bekken oppstrøms punkt J, som kan skape problemer i stikkrenner nedstrøms dersom det blir transportert videre med vannet i en flomsituasjon. Bildet til høyre viser innløpet til stikkrenna i punkt J.

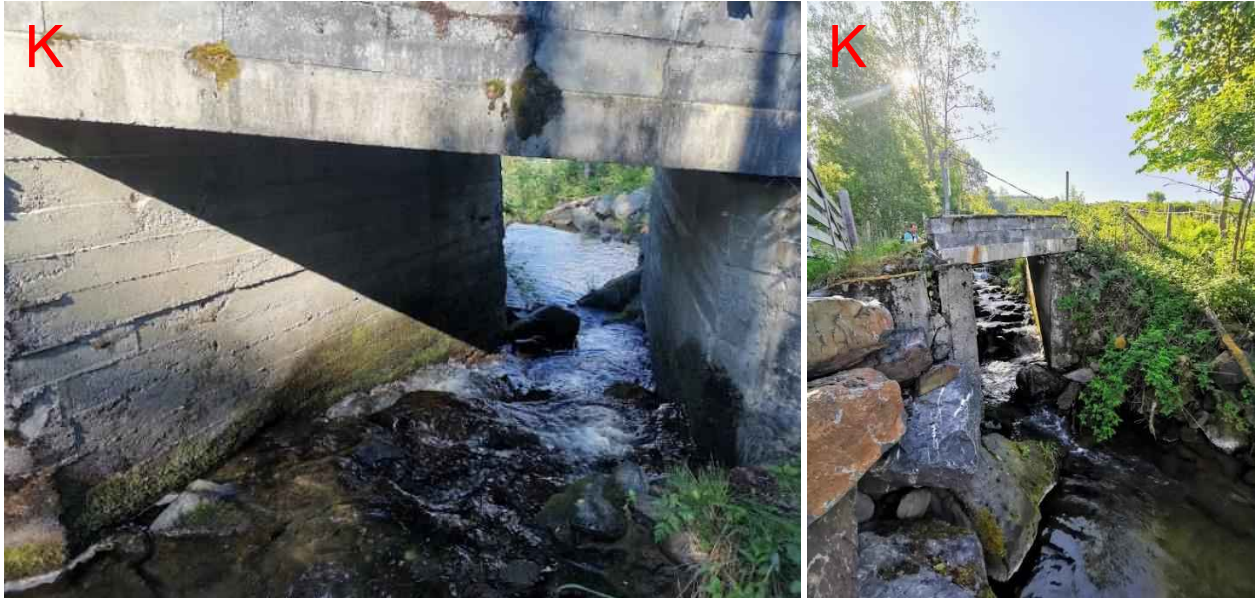
Figur 251: Bildene viser inn- og utløpet til steinbroen i punkt K. Dette er et sårbart punkt hvor vann kan ta på avveie. Innløp med vingemur på én side, ca. 2 m bred og ca. 1.40 m høy "etter" vingen. 3 m bred "utenfor" vingen. Ved utløp er den ca. 2 m høy og 1.60 m bred. Det ligger en stor stein i utløpet som kan forringe kapasiteten.

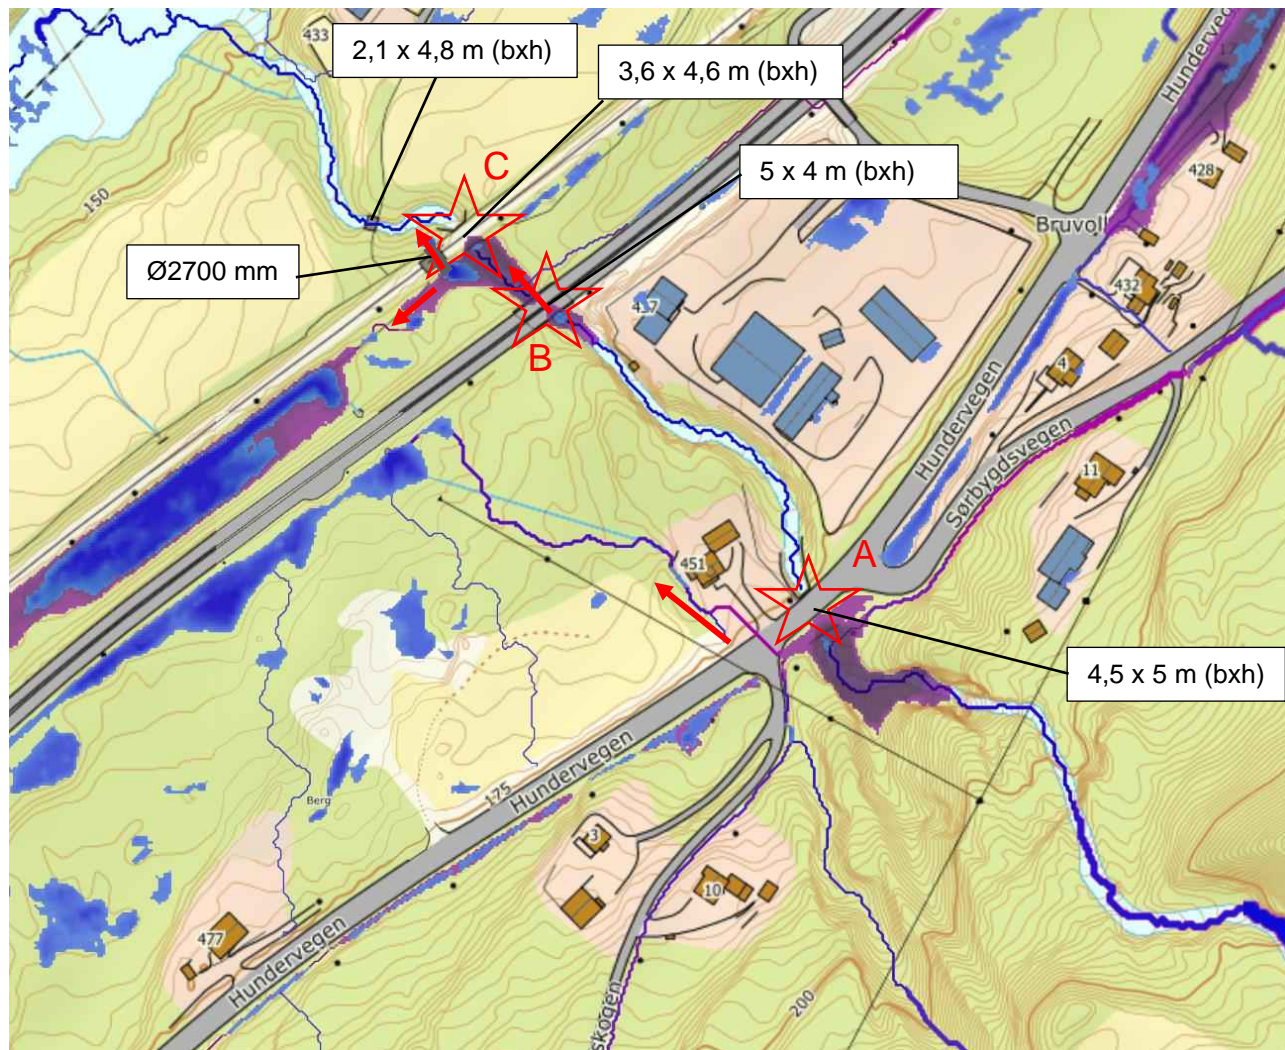
Hele strekningen som ble befart vurderes under ett ift. sårbarhet. Sårbarhetene er knyttet til kritisk infrastruktur (E6, jernbanen); se Figur 254.

Figur 254: Sårbare punkter i nedre del av Sagåa. Da både jernbanen, E6 og Hundervegen krysses er bruene å regne som sårbare, ettersom konsekvensen av flom er stor. Bilder fra de tre områdene er vist i Figur 255 – 257.

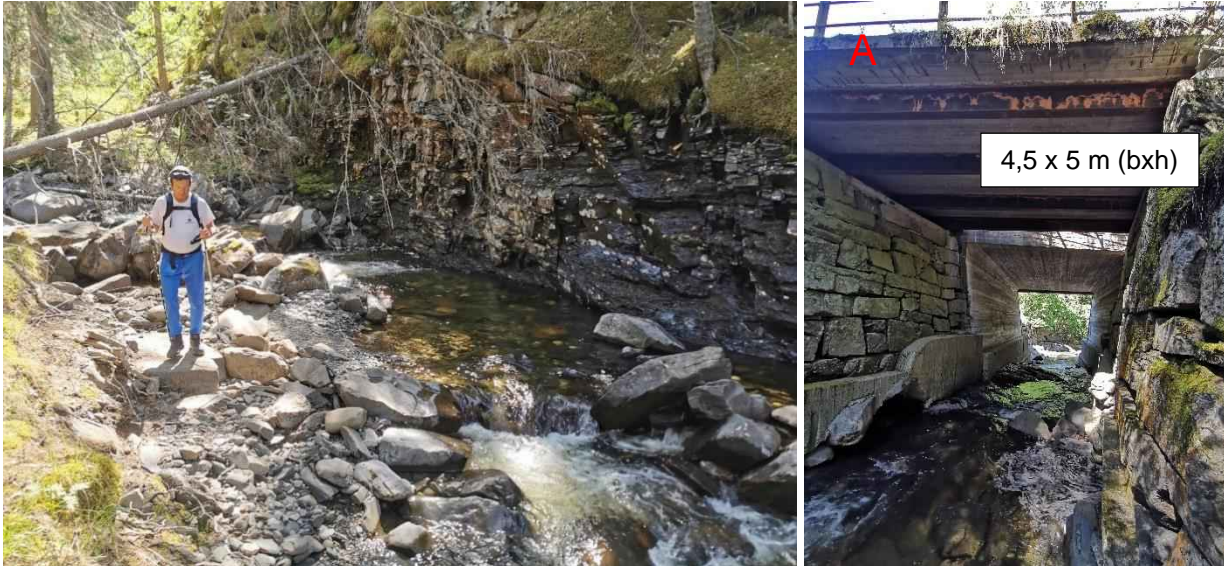
Figur 255: Oppstrøms og innløp av brua under Hundervegen. Det er mye løsmasser i bekkeløpet og stort potensiale for massetransport.

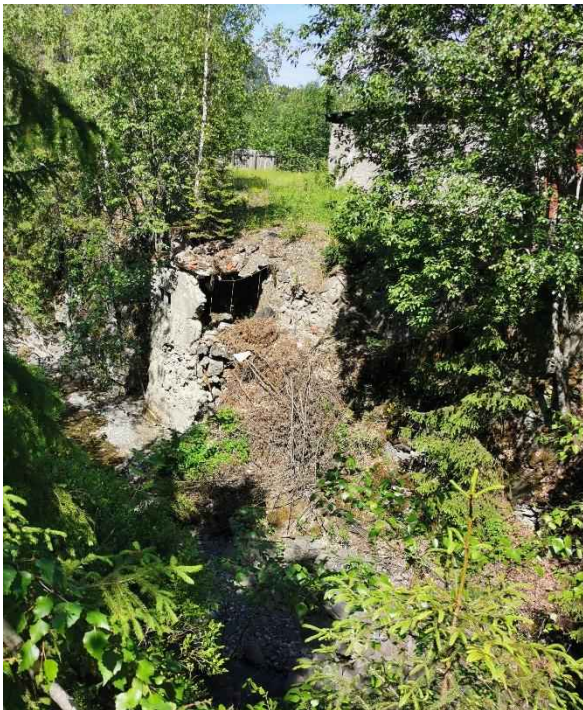
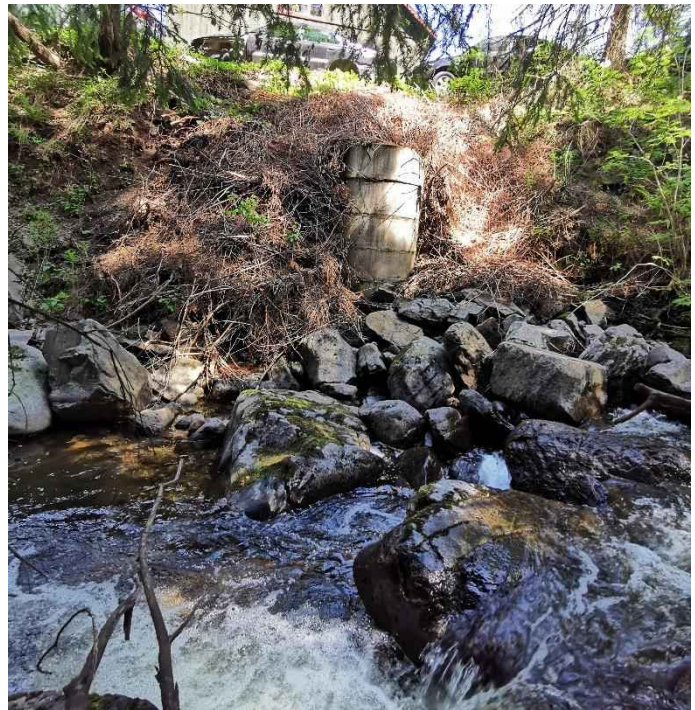
Figur 256: Mellom kryssing av Hundervegen og E6 (A-B) har bekken svært bratte sider, hvor det har vært mye erosjon og hvor det ligger mye løsmasser som stein og hageavfall. Restene etter en gammel betongmur er også i ferd med å rase ut i bekken.

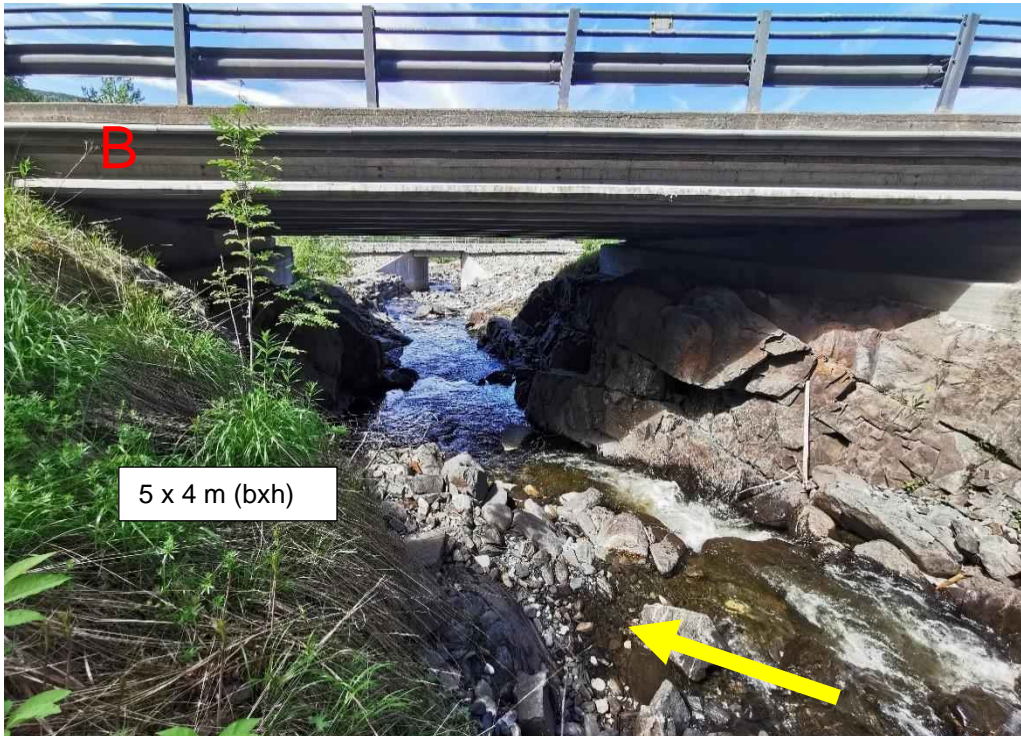
Figur 257: Innløpssiden av brua under E6 (punkt B). Det er en del løsmasser som har samlet seg foran innløpet. Det er sannsynlig at flere steiner vil sedimentere i samme "haug", og på sikt forårsake kapasitetsproblemer dersom massene ikke fjernes jevnlig.

Trær, hogstavfall, vindfall, steiner og andre elementer som kan føre til erosjon i bekkene og blokkere innløp i stikkrenner bør fjernes ved jevne mellomrom som en del av en drift- og vedlikeholdsplan, spesielt der det er sårbart og vann på avveie kan medføre skader på bygninger og infrastruktur.

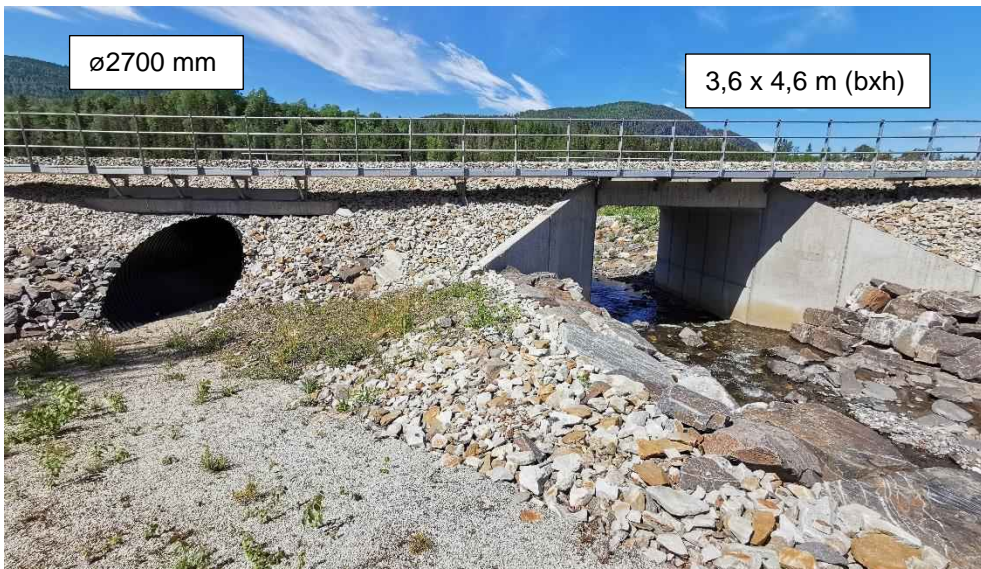
Figur 258: Innløpssiden av brua under Dovrebanen (til høyde i bildet). Til venstre er det et overløp med stor kapasitet.

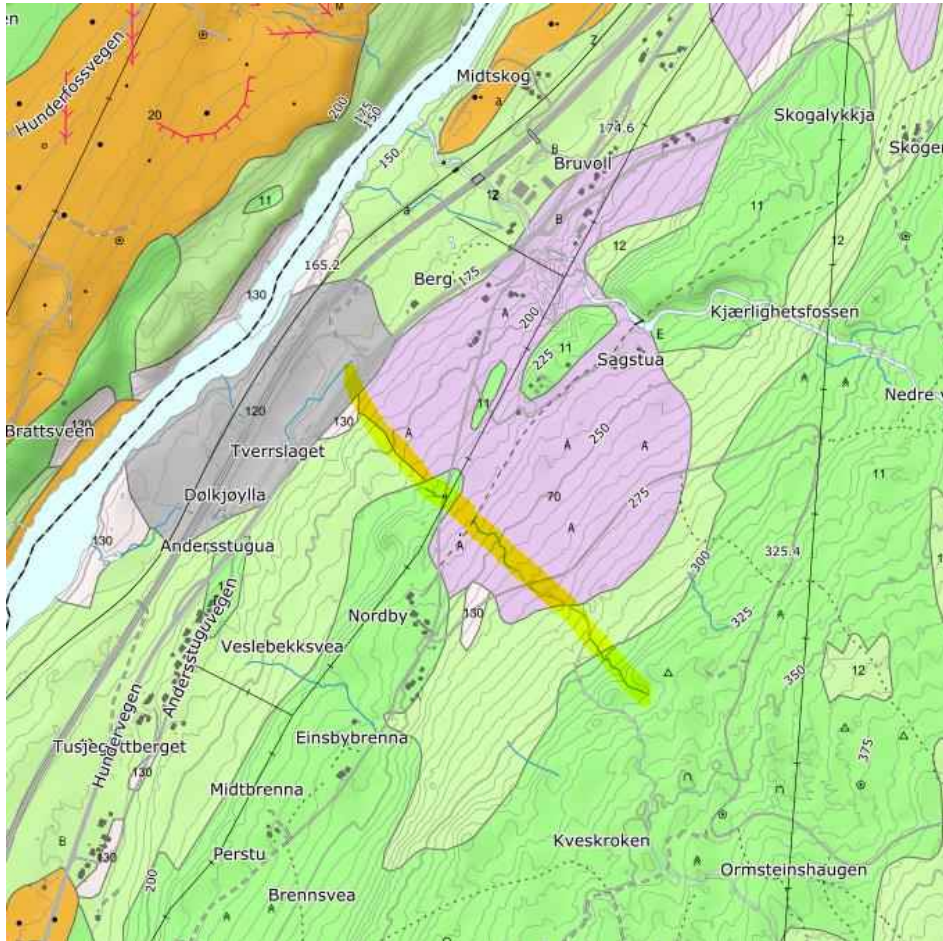
Figur 260: Løsmassekart (NGU) viser at nedre del av Kvesa renner gjennom et område med mye forvitningsmateriale (lilla). Dette var også tydelig på befaring, da det var svært mye stein og oppsprukket fjell i og langs vassdraget. Det er stort potensiale for massetransport, og grunnen virker å være ustabil mhp. erosjon. Nedenfor Hundervegen er det markert et område med fyllmasse (grått) hvor det også var mye ur, og bekken forsvant ned i bakken.

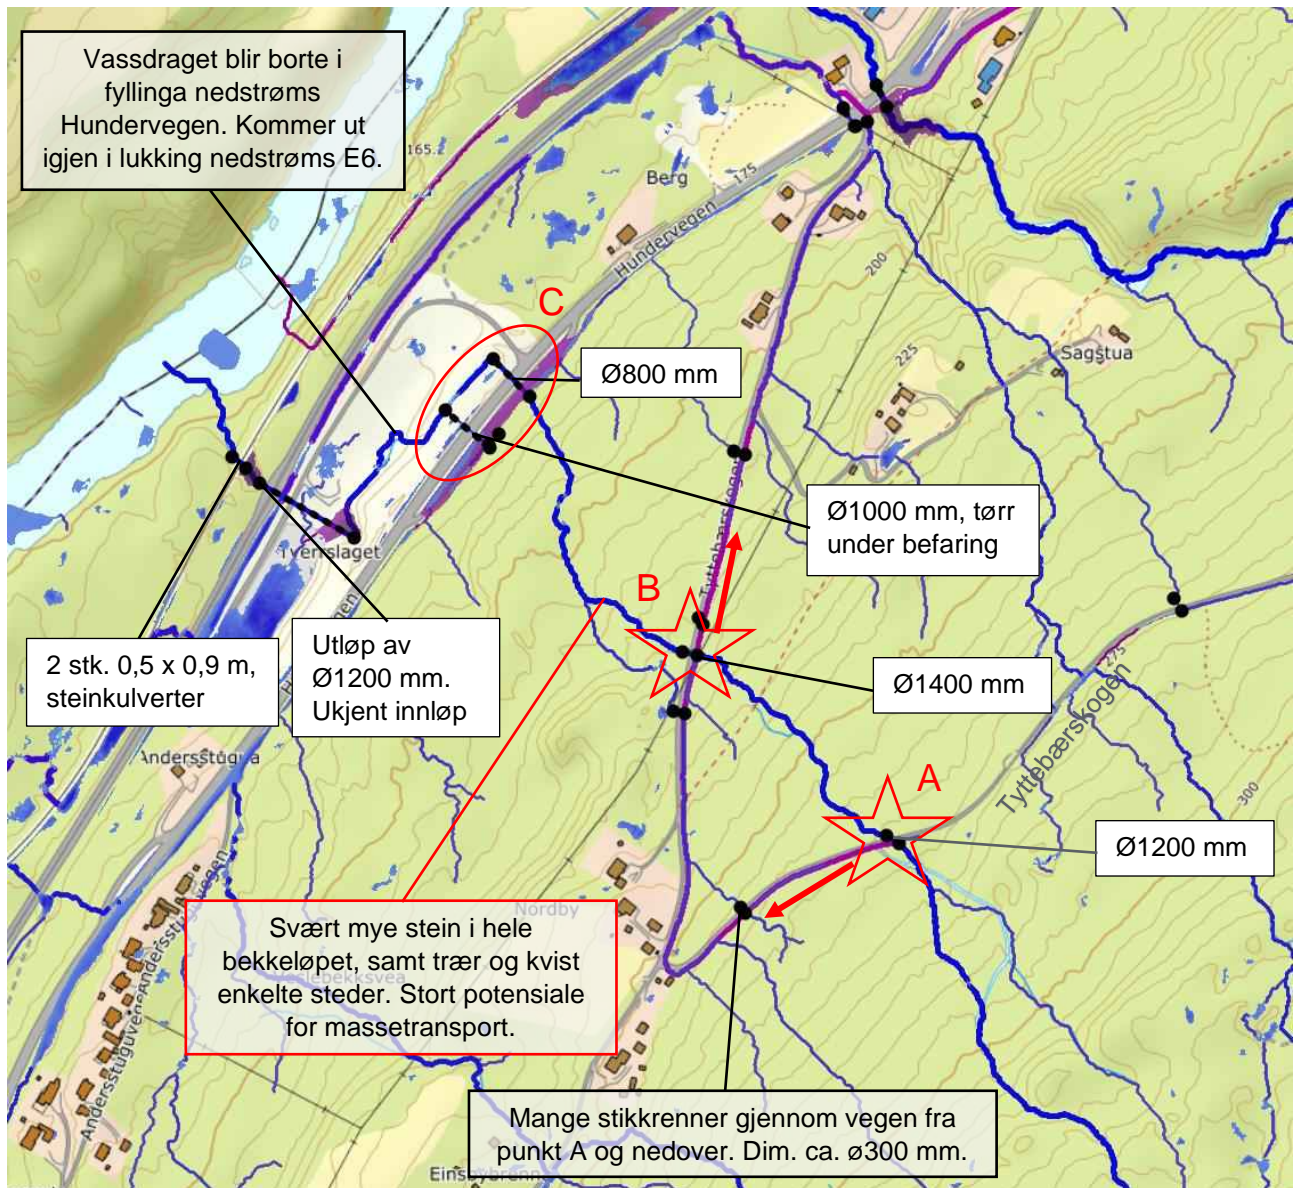
Det er lite bebyggelse langs Kvesa, så potensiale for flomskade dersom stikkrenner/kulverter for Kvesa er for små er lavt. Det er primært bebyggelse langs Tyttebærskogen (se Figur 261) som kan rammes av flom, men det er opparbeidet flere stikkrenner langs vegen som vil avlaste flomveien langs veggrofta dersom vann tar på avveie. Det er derfor viktig at det også utføres jevnlig drift og vedlikehold av disse stikkrennene. Figur 262 – 265 viser bilder fra befaringsoområdet.

Figur 261: Sårbare punkter langs Kvesa. På grunn av stort potensiale for massetransport er sannsynligheten stor for at stikkrenner/kulverter kan tettes under større flommer. Langs Tyttebærskogen er det imidlertid mange stikkrenner som kan avlaste flomveien i veggrofta, og som da begrenser faren for bygninger og konsekvenser ved vann på avveie fra selve bekken. Men dette forutsetter at stikkrennene etterses og renskes jevnlig.
