Øyer kommune

► Sårbarhetsvurdering av bekker i Øyer Sør

Kartlegging av vassdrag og nedbørfelt, og vurdering av sårbare punkter

Oppdragsnr.: 5209948 Dokumentnr.: OV-1 Versjon: J06 Dato: 2022-03-07

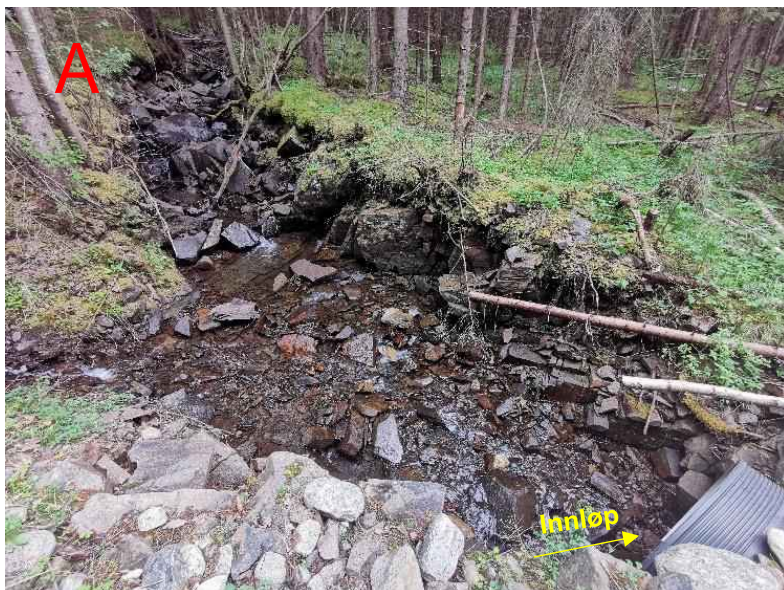
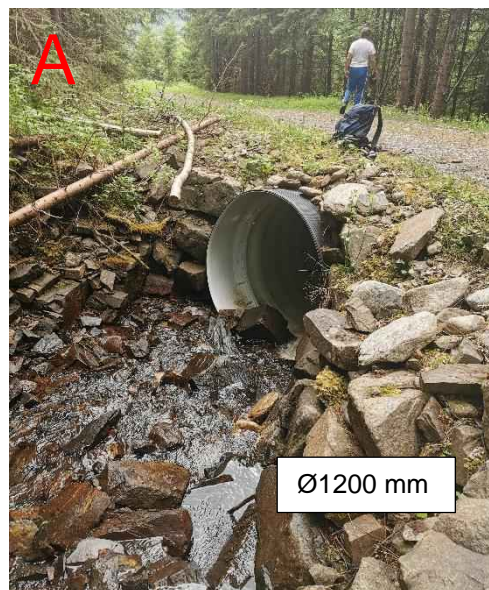
Figur 262: Oppstrøms innløpet til den øverste av stikkrennen som krysser Tyttebærskogen (punkt A). Potensialet for massetransport er stort i hele bekken og særlig vil massene nærmest innløpene kunne tette igjen stikkrennene ved neste flom.

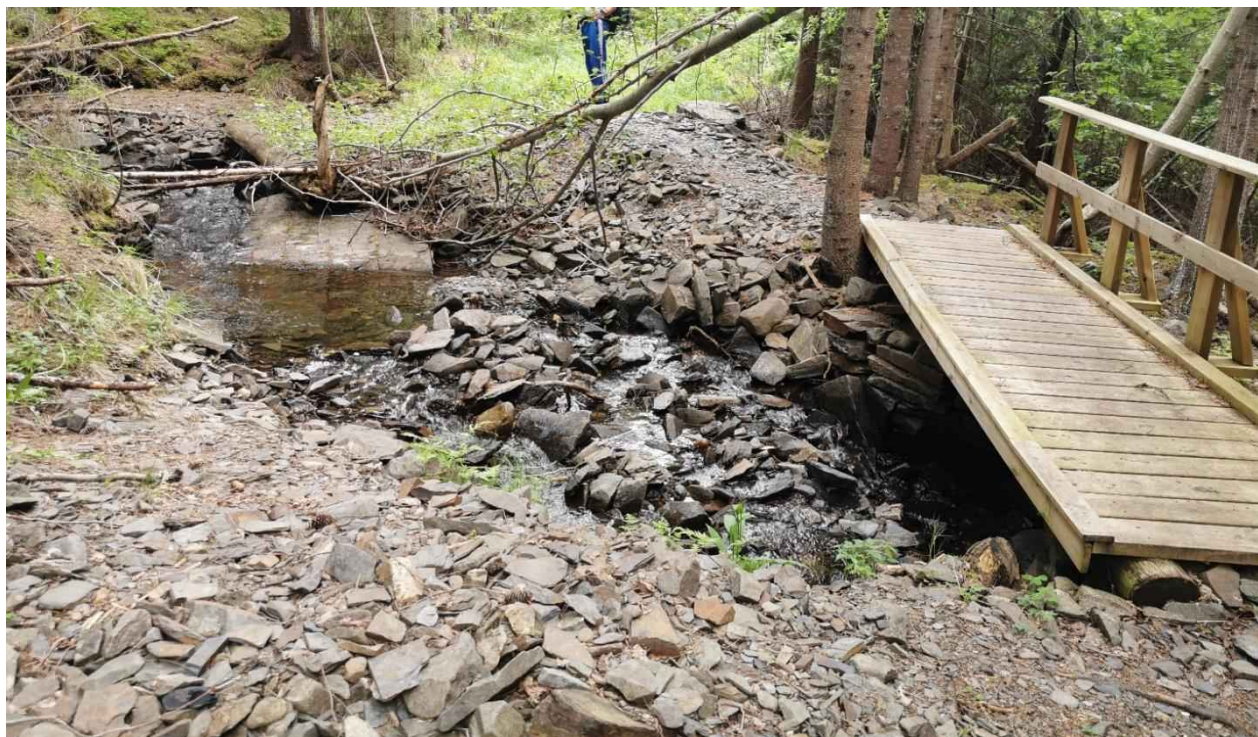
Figur 263: Brua på Tjodvegen/Pilegrimsleden som krysser Kvesa er satt opp relativt nylig etter at flom rev den gamle med seg (trolig i 2014). Resten av gammel bru ligger i bekkeløpet nedstrøms og bør fjernes). Bildet viser også typiske masser i hele bekkeløpet, som tyder på at grunnen består av oppsprukket fjell/forvittringsmateriale.

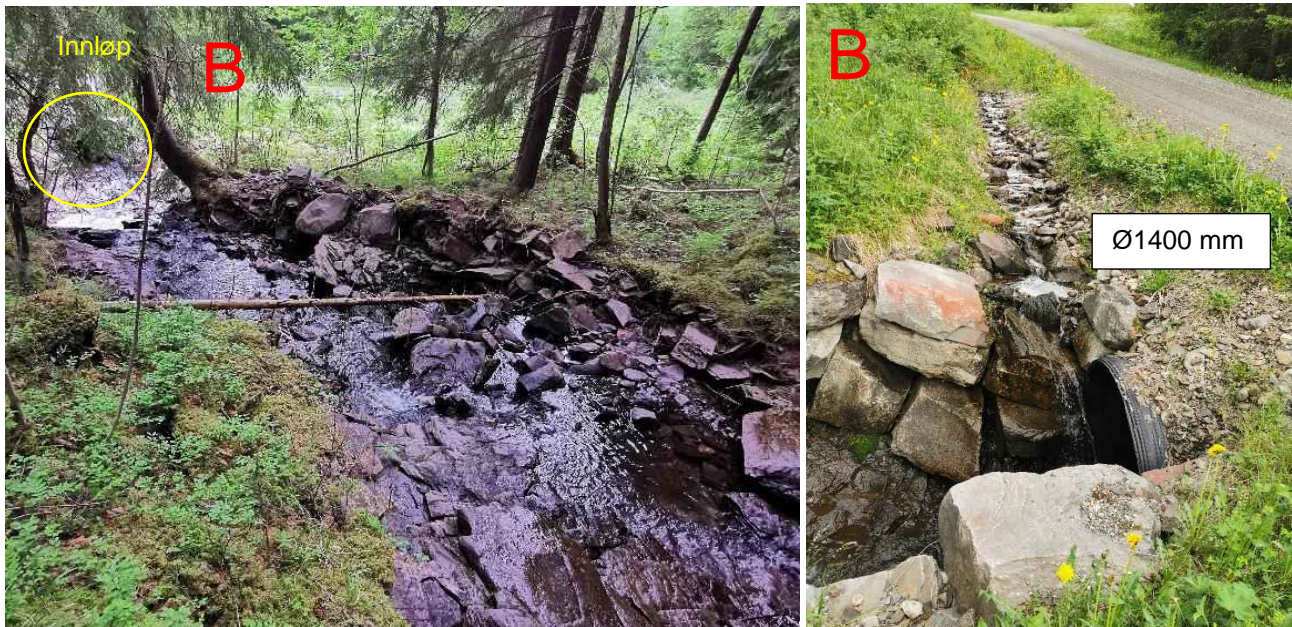
Figur 264: T.v. Oppstrøms innløpet til den nederste av stikkrennene som krysser Tyttebærskogen (punkt B). T.h. ses innløpet til stikkrennen. Potensialet for massetransport er stort i hele bekken og særlig vil massene nærmest innløpene kunne tette igjenn stikkrennene ved neste flom.

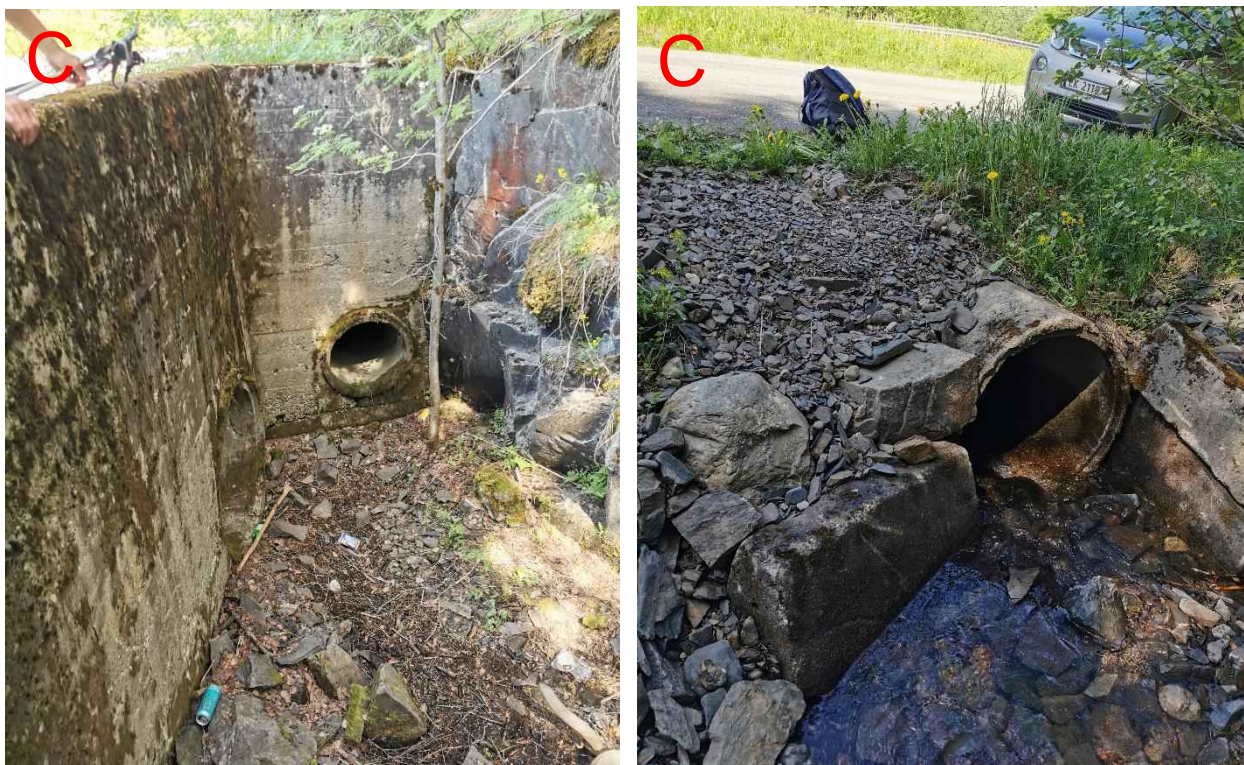
Figur 265: Det er to stikkrenner gjennom Hundervegen for Kvesa (C), hvorav den lengst sør (t.v.) ser ut til å primært være et flomløp, mens løpet langt nord (t.h.) er dreneringsvei i normalsituasjon. Dersom stikkrennene ikke har tilstrekkelig kapasitet vil vann renne utover et større område på østsiden av Hundervegen hvor det gjør lite skade.
